UNIVERSIDAD CÉSAR VALLEJO

**Propuesta de mejoramiento de las patologías en la
Municipalidad Provincial de Recuay, Ancash, 2022**

**TESIS PARA OBTENER EL TÍTULO PROFESIONAL DE:
INGENIERO CIVIL**

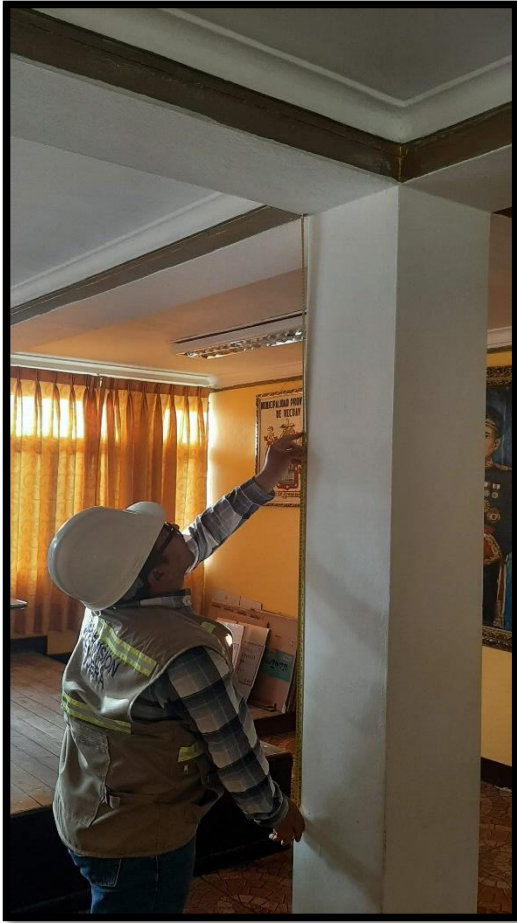
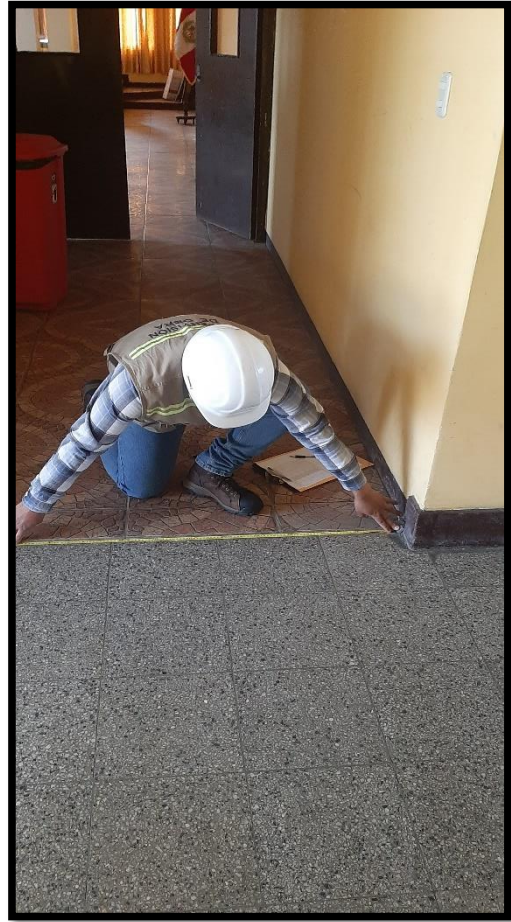
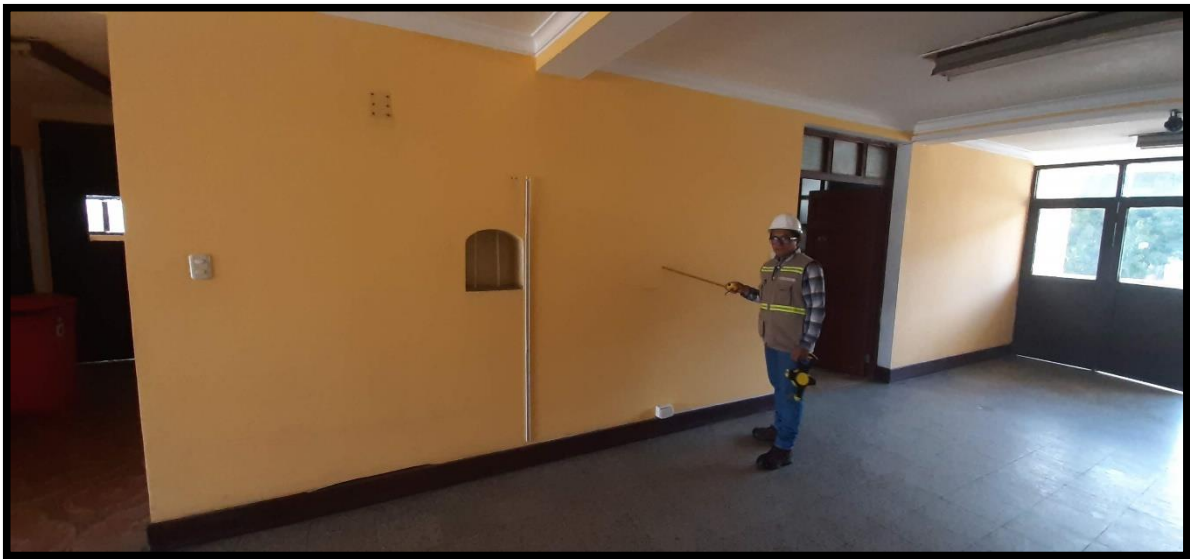
Patología(mecánica)

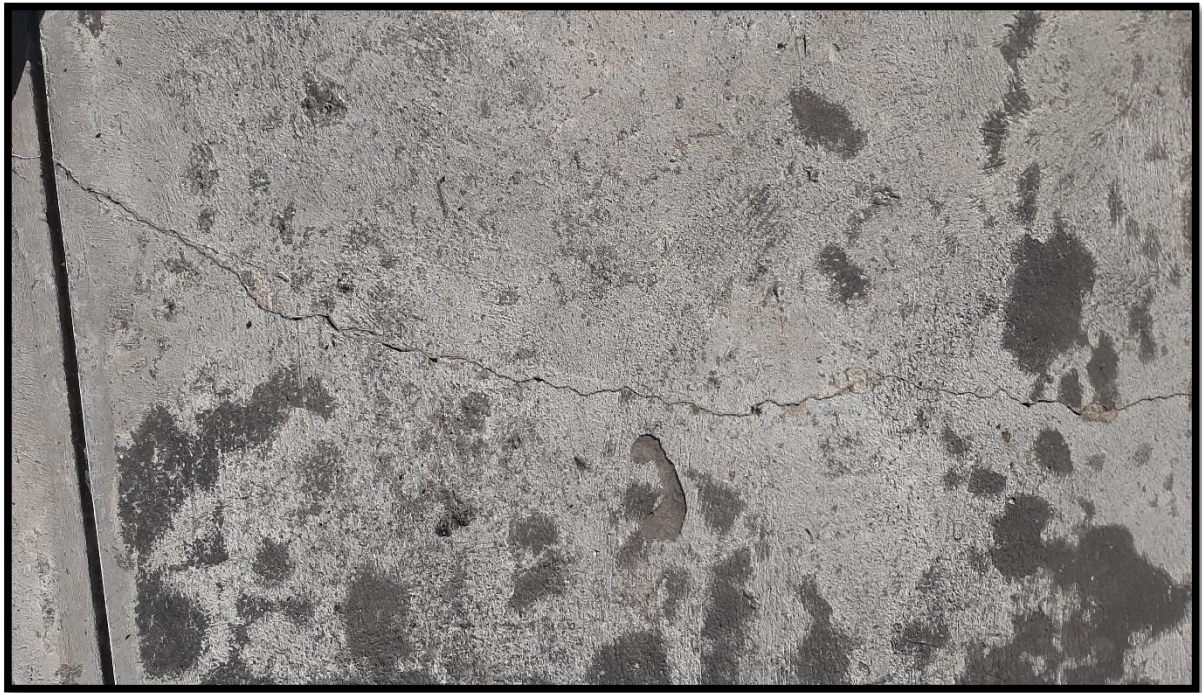
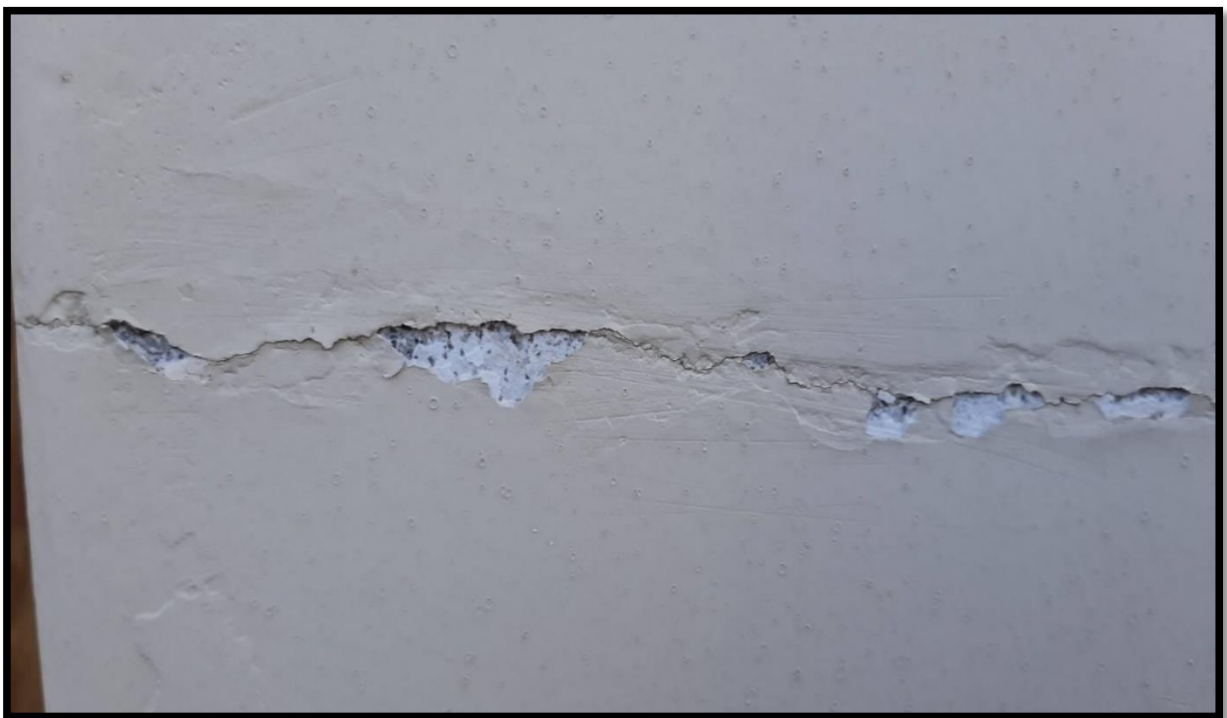
Patología (Química)

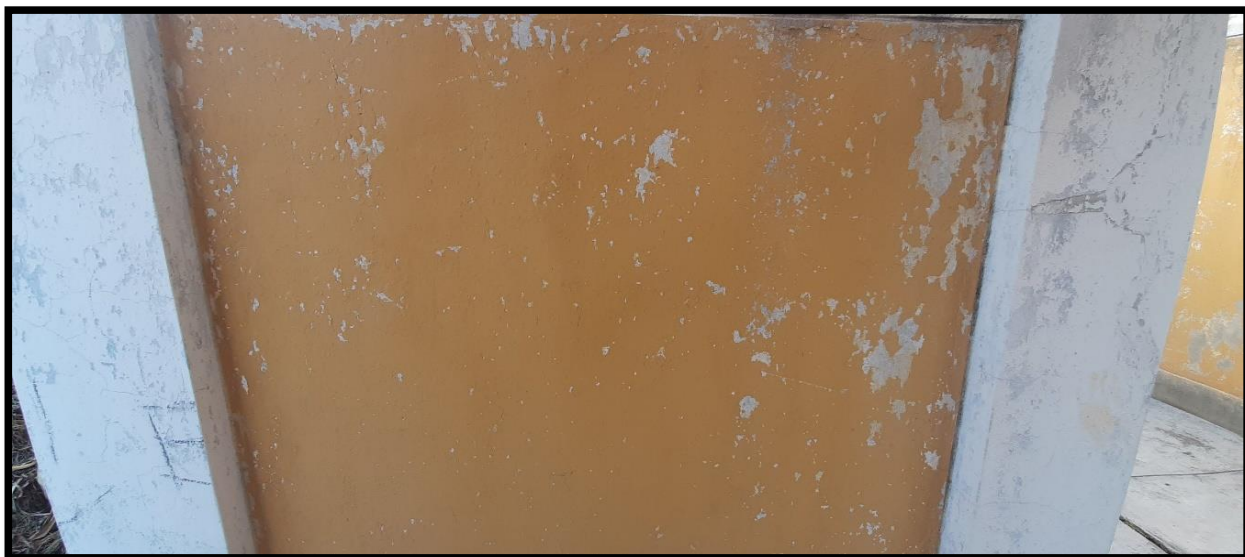
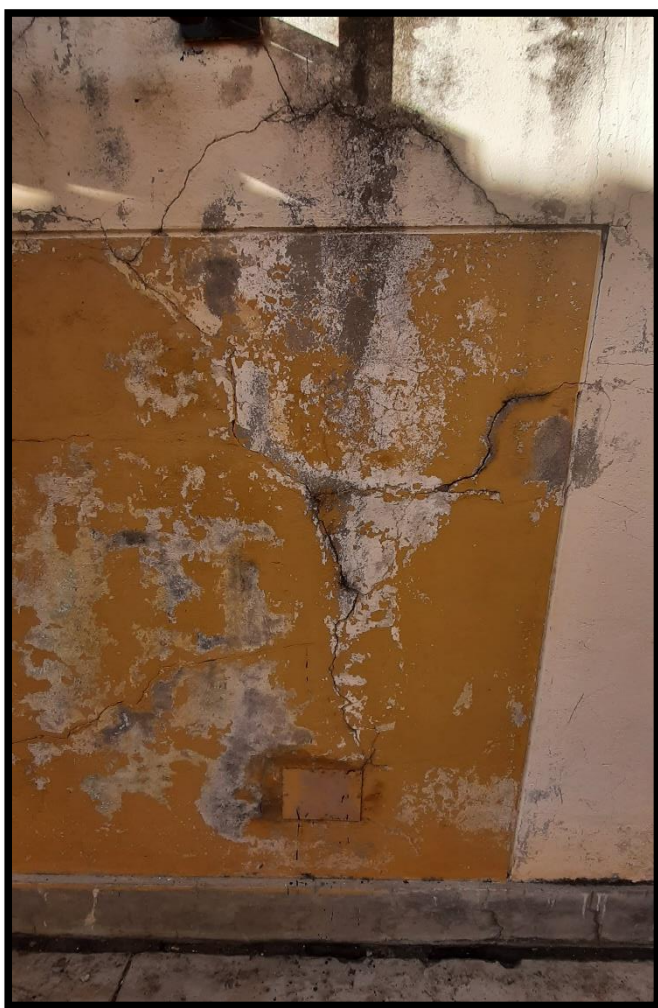
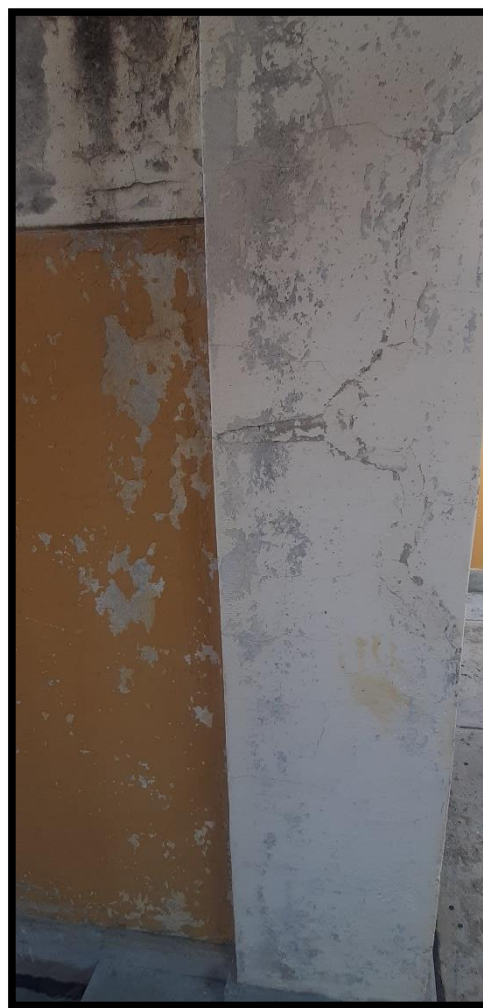
Patología (Biológica)

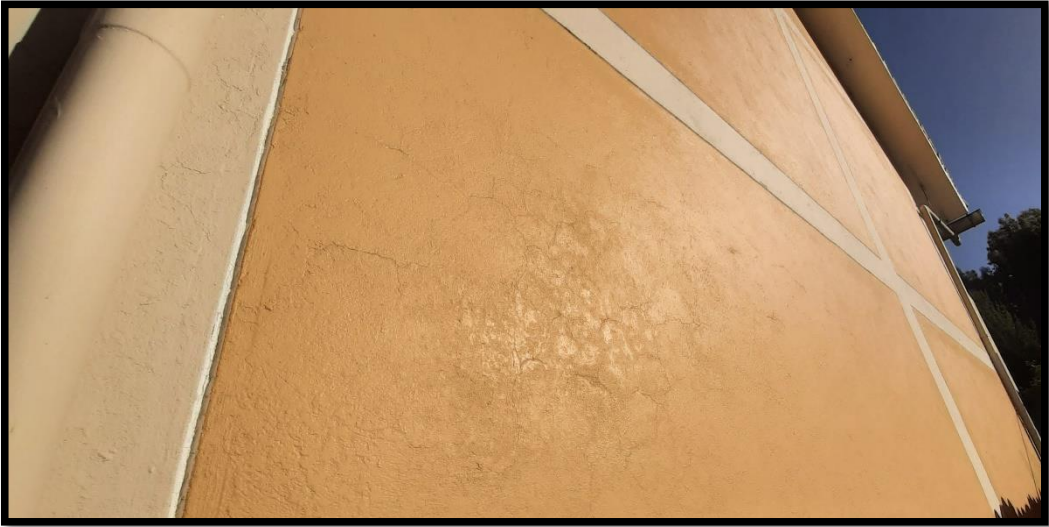
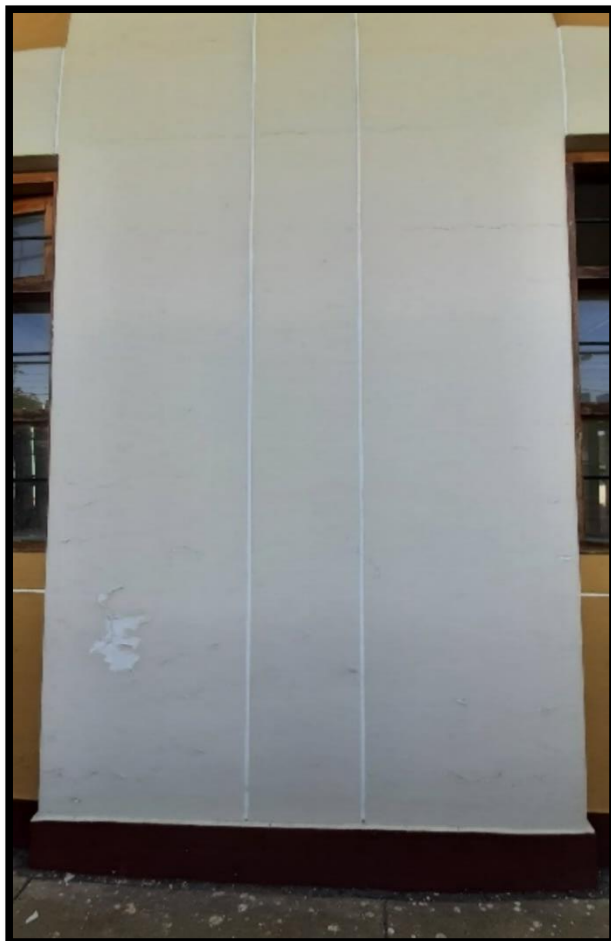
Patología (Física)
