UNIVERSIDAD CÉSAR VALLEJO

**FACULTAD DE INGENIERÍA Y ARQUITECTURA
ESCUELA PROFESIONAL DE INGENIERÍA CIVIL**

Evaluación visual y estructural del pavimento rígido de la Avenida
Confraternidad Internacional Este, Distrito de Independencia, Huaraz.

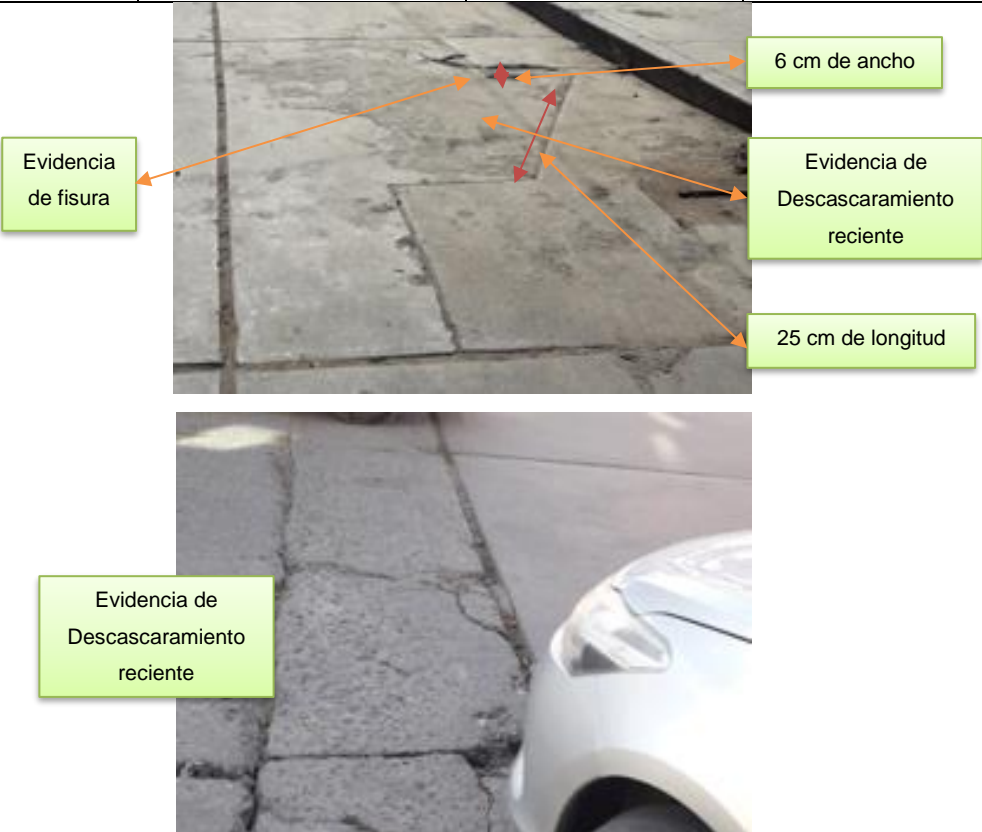
EVALUACION VISUAL Y ESTRUCTURAL DEL PAVIMENTO RIGIDO EN LA AV. CONFRATERNIDAD, INDEPENDENCIA - HUARAZ		UCV UNIVERSIDAD CESAR VALLEJO
	TRAMO 1: Km 0 + 0.000		
	Cuadra 1 y 2		
Fisura		Descascaramiento	
Numero de paños	1	Numero de paños	1
Ancho de fisura	6 cm	Ancho de fisura	6 cm
Nivel de severidad	Alto, por tener un ancho mayor a 10 cm.	Nivel de severidad	Alto, por tener un ancho mayor a 10 cm.

Escuela profesional de ingeniería civil		Augusto Gonzales Otiniano	
En el cuadro se observa que las fallas más prevalentes son: Fisura y Descascaramiento con un alto nivel de severidad.

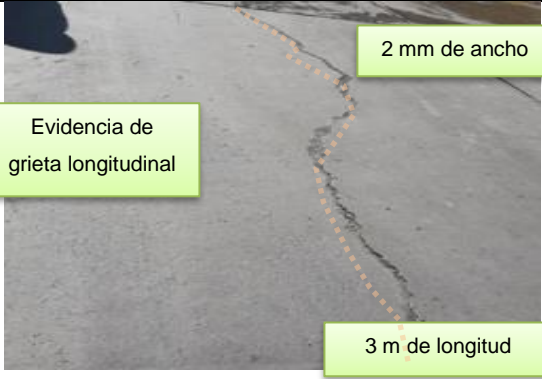
EVALUACION VISUAL Y ESTRUCTURAL DEL PAVIMENTO RIGIDO EN LA AV. CONFRATERNIDAD, INDEPENDENCIA - HUARAZ		UCV UNIVERSIDAD CESAR VALLEJO
	TRAMO 2: Km 0 + 0.075		
	Cuadra 3 y 4		
Grieta longitudinal

Numero de paños	3		
Ancho de fisura	2 mm		
Longitud de falla	3 m		
Nivel de severidad	Bajo, por tener un ancho menor a 3 mm		
Escuela profesional de ingeniería civil		Augusto Gonzales Otiniano	
En el cuadro se observa que la falla más prevalente es: Grieta longitudinal, con un bajo nivel de severidad.

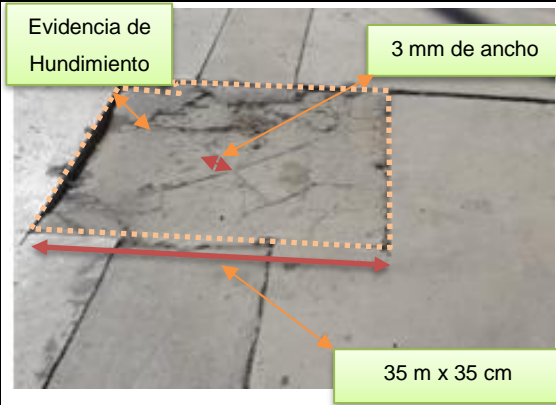
EVALUACION VISUAL Y ESTRUCTURAL DEL PAVIMENTO RIGIDO EN LA AV. CONFRATERNIDAD, INDEPENDENCIA - HUARAZ		UCV UNIVERSIDAD CESAR VALLEJO
	TRAMO 5: Km 0 + 0.325		
	Cuadra 9 y 10		
Hundimiento

Numero de paños	1	Evidencia de Hundimiento	
Altura de fisura	5 cm	3 mm de ancho	
Longitud de falla	35 cm x 35 cm	35 m x 35 cm	
Nivel de severidad	Media, este daño causa un salto en los vehículos generando incomodidad en el conductor y los pasajeros.		
Escuela profesional de ingeniería civil		Augusto Gonzales Otiniano	
En el cuadro se observa que la falla más prevalente es: Hundimiento, con un nivel medio de severidad.

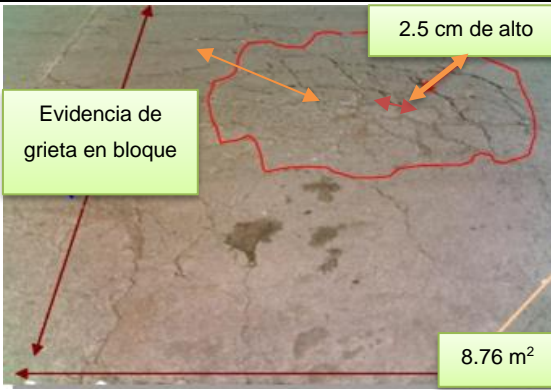
EVALUACION VISUAL Y ESTRUCTURAL DEL PAVIMENTO RIGIDO EN LA AV. CONFRATERNIDAD, INDEPENDENCIA - HUARAZ		UCV UNIVERSIDAD CESAR VALLEJO
	TRAMO 6: Km 0 + 0.425		
	Cuadra 11 y 12		
Grieta en bloque

Numero de paños	1		
Altura de fisura	2.5 cm		
Ancho de falla	2 cm		
Área afectada	8.76 m ²		
Nivel de severidad	Medio, por tener un ancho entre los 3 a 10 mm		
Escuela profesional de ingeniería civil			Augusto Gonzales Otiniano
En el cuadro se observa que la falla más prevalente es: Grieta en bloque, con un nivel medio de severidad.

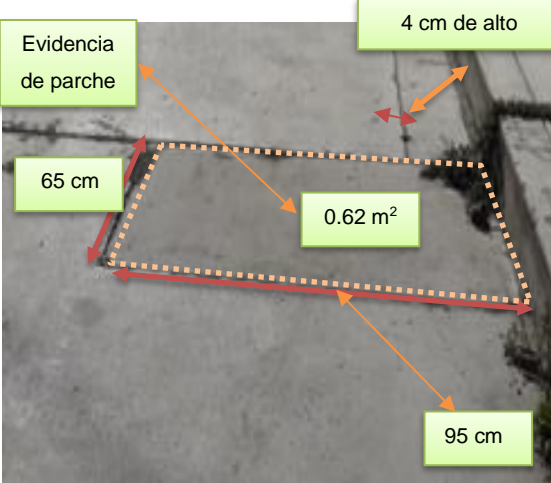
EVALUACION VISUAL Y ESTRUCTURAL DEL PAVIMENTO RIGIDO EN LA AV. CONFRATERNIDAD, INDEPENDENCIA - HUARAZ		UCV UNIVERSIDAD CESAR VALLEJO
	TRAMO 7: Km 0 + 0.525		
	Cuadra 13 y 14		
Parche

Altura de fisura	4 cm		
Ancho de falla	65 cm		
Área afectada	0.62 m ²		
Longitud de falla	95 cm		
Nivel de severidad	Alto, por tener dimensiones que superan los 5 mm, lo cual se estipula en los rangos asignados para este tipo de daño.		
Escuela profesional de ingeniería civil			Augusto Gonzales Otiniano
En el cuadro se observa que la falla más prevalente es: Parche, con un nivel medio de severidad.

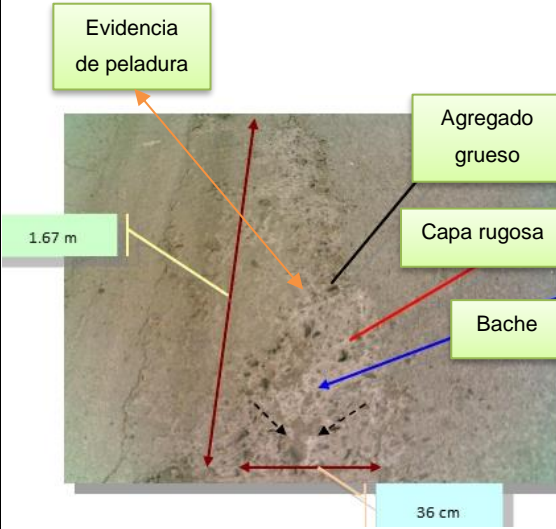
UNIVERSIDAD CESAR VALLEJO
	TRAMO 8: Km 0 + 0.625		
	Cuadra 15 y 16		
Peladura – Aparición temprana			
Longitud de falla	1.67 m

Ancho de falla	36 cm		
Rugosidad	Muy rugosa con cavidades y presencia de baches		
Nivel de severidad	Alto, por estar dentro del rango con una superficie muy rugosa con desprendimiento de agregado grueso que forman cavidades y baches superficiales.		
Escuela profesional de ingeniería civil		Augusto Gonzales Otiniano	
En el cuadro se observa que la falla más prevalente es: Peladura – Aparición temprana, con un nivel alto de severidad.			
Separación entre berma y pavimento			
Numero de losas	6

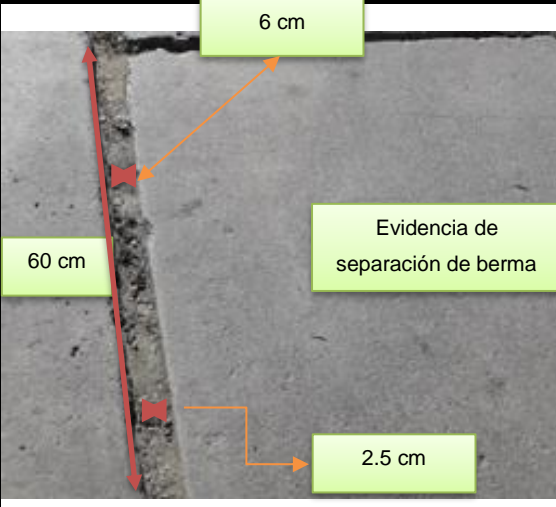
Ancho de falla	12 cm		
Longitud de falla	60 cm		
Profundidad	2.5 cm		
Nivel de severidad	Alto, según el manual, se cataloga en este rango cuando se tienen precipitaciones altas por ser una zona húmeda.

Escuela profesional de ingeniería civil		Augusto Gonzales Otiniano	
En el cuadro también se observa que la falla más prevalente es: Separación entre berma y pavimento, con un nivel alto de severidad.
