**UNIVERSIDAD CÉSAR VALLEJO**

Análisis de los elementos y factores climáticos en el estado de conservación de viviendas del distrito de Salaverry, Trujillo, 2022

**TESIS PARA OBTENER EL TÍTULO PROFESIONAL DE:  
Ingeniero Civil**

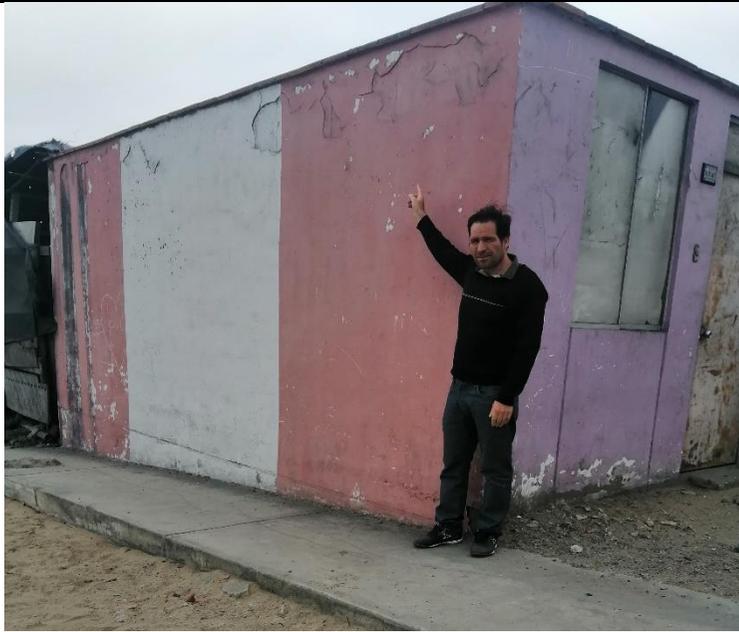
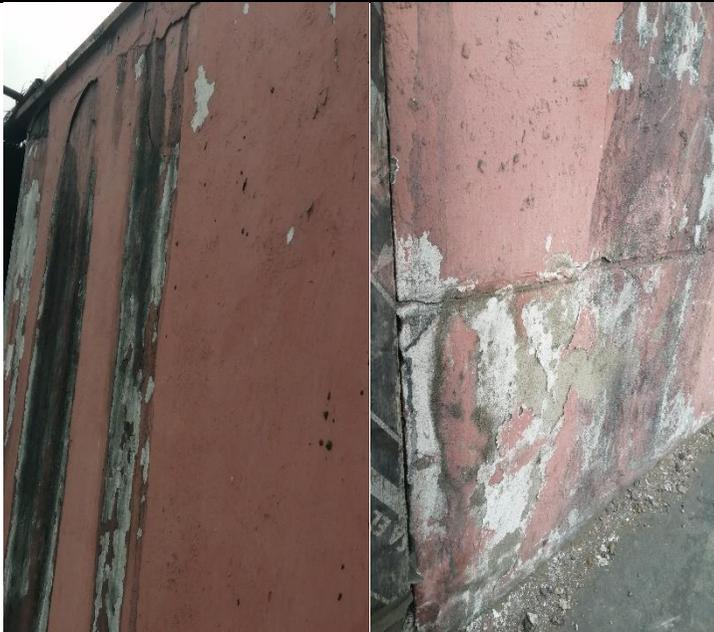
UBICACIÓN DE DAÑOS				
Muros ( <input checked="" type="checkbox"/> )	Columnas ( <input type="checkbox"/> )	Frente forjado ( <input type="checkbox"/> )	Otros ( <input type="checkbox"/> )	
ESTADO DE CONSERVACIÓN				
Muy Bueno ( <input type="checkbox"/> )	Bueno ( <input type="checkbox"/> )	Regular ( <input type="checkbox"/> )	Malo ( <input checked="" type="checkbox"/> ) 55%	Muy Malo ( <input type="checkbox"/> )
INTERPRETACIÓN DE DAÑOS Y UBICACIÓN	REGISTRO FOTOGRÁFICO			
<p>Se puede apreciar en el muro frontal y lateral la presencia de desconchamiento del revestimiento, suciedad, envejecimiento y pérdida de color. En el muro lateral ubicado en la parte baja se aprecia el daño de eflorescencia; y en la parte superior se observa filtración de agua de lluvia del techo de loza que discurre por medio de una fisura, la cual ha ocasionado manchas de color negro de forma vertical. Así también se aprecia erosión en la carpintería (puerta principal). Los daños comprometen a la vivienda por ser de material estructural de concreto, por lo cual está en un estado de conservación malo</p>

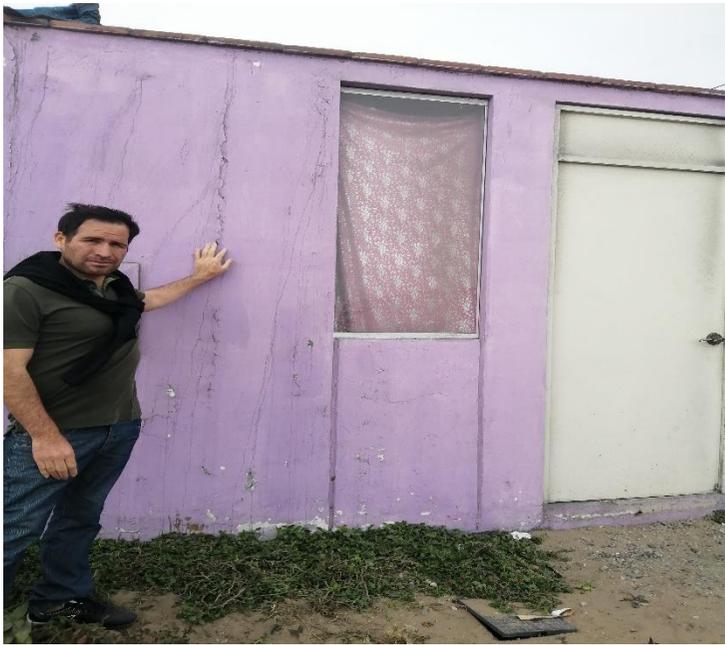
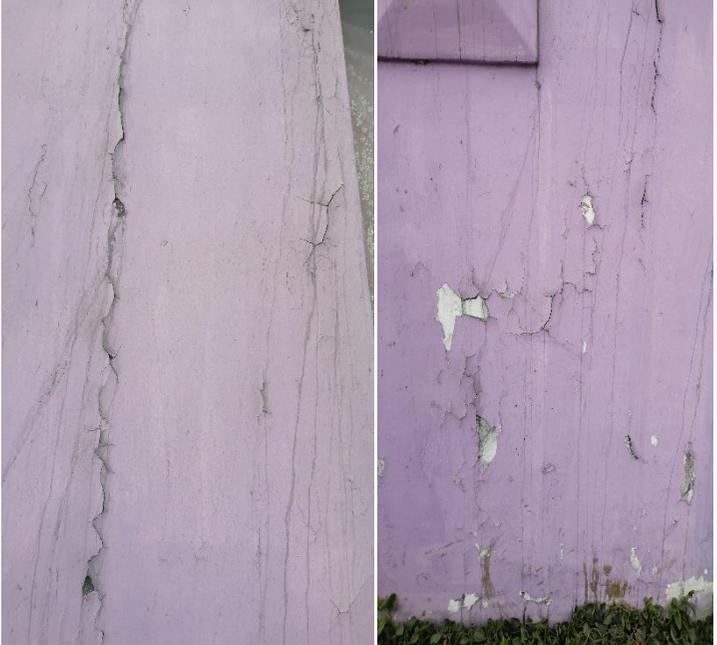
UBICACIÓN DE DAÑOS				
Muros ( <input checked="" type="checkbox"/> )	Columnas ( <input type="checkbox"/> )	Frente forjado ( <input type="checkbox"/> )	Otros ( <input type="checkbox"/> )	
ESTADO DE CONSERVACIÓN				
Muy Bueno ( <input type="checkbox"/> )	Bueno ( <input type="checkbox"/> )	Regular ( <input checked="" type="checkbox"/> ) 10%	Malo ( <input type="checkbox"/> )	Muy Malo ( <input type="checkbox"/> )
INTERPRETACIÓN DE DAÑOS Y UBICACIÓN	REGISTRO FOTOGRÁFICO			
Se puede apreciar en la fachada del muro frontal la presencia de suciedad y desconchamientos.

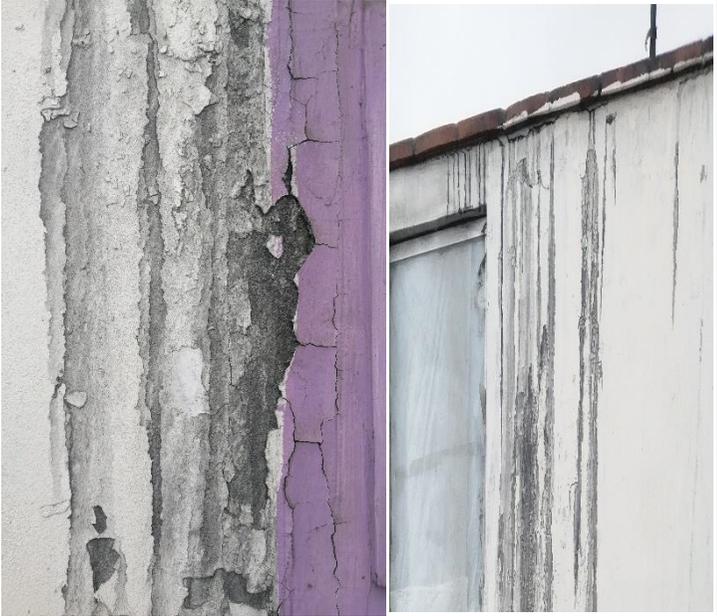
UBICACIÓN DE DAÑOS				
Muros ( <input checked="" type="checkbox"/> )	Columnas ( <input type="checkbox"/> )	Frente forjado ( <input type="checkbox"/> )	Otros ( <input type="checkbox"/> )	
ESTADO DE CONSERVACIÓN				
Muy Bueno ( <input type="checkbox"/> )	Bueno ( <input type="checkbox"/> )	Regular ( <input type="checkbox"/> )	Malo ( <input checked="" type="checkbox"/> ) 55%	Muy Malo ( <input type="checkbox"/> )
INTERPRETACIÓN DE DAÑOS Y UBICACIÓN	REGISTRO FOTOGRÁFICO			
<p>En la imagen izquierda se muestra la fachada frontal en la cual se puede observar filtración de agua, manchas de color negro de forma vertical, envejecimiento y suciedad. En la imagen derecha se observa desconchamiento del revestimiento ocasionada por la acción de la filtración del agua de lluvia, así también se observan fisuras de forma horizontal la que da origen a la filtración del agua de lluvia del techo de loza. Los daños lo compromete a la vivienda por ser de material estructural de concreto, por lo cual está en un estado de conservación malo</p>

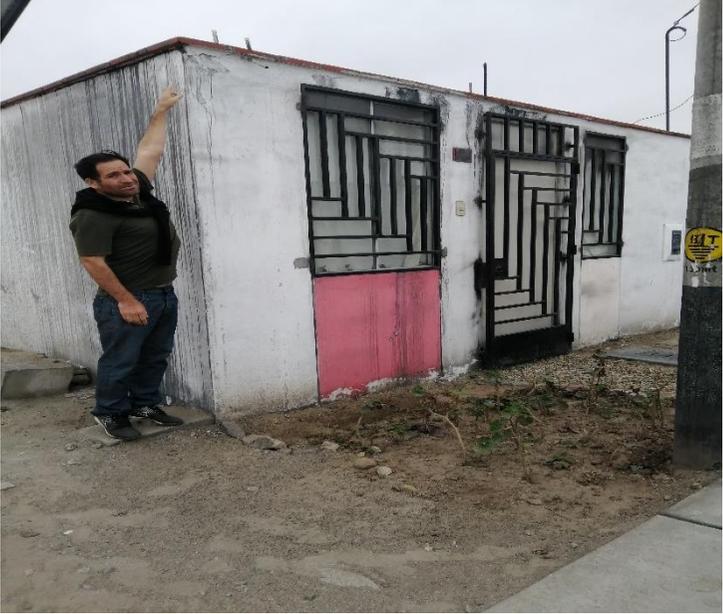
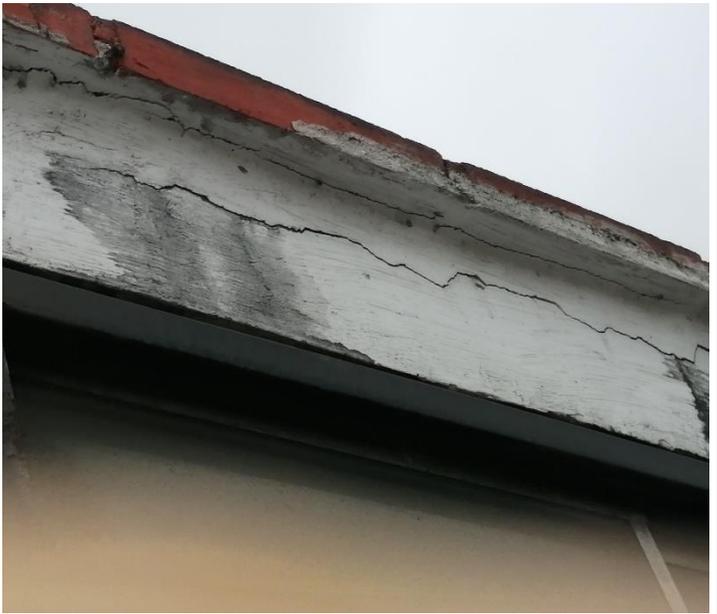
UBICACIÓN DE DAÑOS				
Muros ( <input checked="" type="checkbox"/> )	Columnas ( <input type="checkbox"/> )	Frente forjado ( <input type="checkbox"/> )	Otros ( <input type="checkbox"/> )	
ESTADO DE CONSERVACIÓN				
Muy Bueno ( <input type="checkbox"/> )	Bueno ( <input type="checkbox"/> )	Regular ( <input type="checkbox"/> )	Malo ( <input checked="" type="checkbox"/> ) 55%	Muy Malo ( <input type="checkbox"/> )
INTERPRETACIÓN DE DAÑOS Y UBICACIÓN	REGISTRO FOTOGRÁFICO			
<p>En los muros frontal y lateral se puede observar la presencia de suciedad, así mismo en la parte superior se observa la presencia de grietas de forma horizontal. De la misma forma se observa la presencia de manchas de color negro de forma vertical ocasionadas por la filtración de agua de lluvia del techo de loza a través de las fisuras horizontales. La vivienda por ser de material estructural de concreto los daños lo comprometen, por lo cual está en un estado de conservación malo</p>

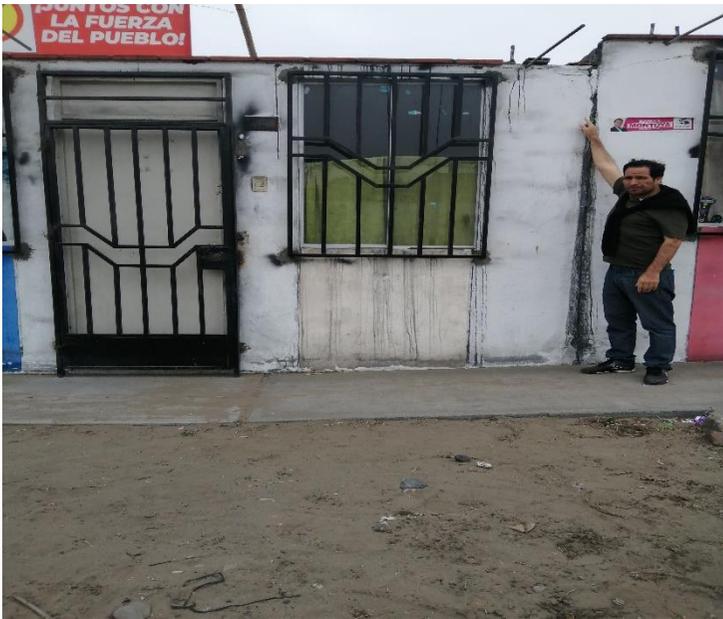
UBICACIÓN DE DAÑOS				
Muros ( <input checked="" type="checkbox"/> )	Columnas ( <input type="checkbox"/> )	Frente forjado ( <input type="checkbox"/> )	Otros ( <input type="checkbox"/> )	
ESTADO DE CONSERVACIÓN				
Muy Bueno ( <input type="checkbox"/> )	Bueno ( <input type="checkbox"/> )	Regular ( <input type="checkbox"/> )	Malo ( <input checked="" type="checkbox"/> ) 55%	Muy Malo ( <input type="checkbox"/> )
INTERPRETACIÓN DE DAÑOS Y UBICACIÓN	REGISTRO FOTOGRÁFICO			
<p>En la fachada principal de la imagen izquierda se observa la pérdida de color, desconchamiento, suciedad y manchas de color negro de forma vertical, provocada por la filtración de agua de lluvia. En la imagen derecha se observa entre la junta sísmica la presencia de filtración de agua de lluvia que ha provocado erosión y desconchamiento del revestimiento, así también se aprecia en la parte superior del muro frontal la presencia de fisura en forma horizontal que ocasiona filtración de agua de lluvia del techo de loza. La vivienda por ser de material estructural de concreto los daños lo comprometen, por lo cual está en un estado de conservación malo</p>

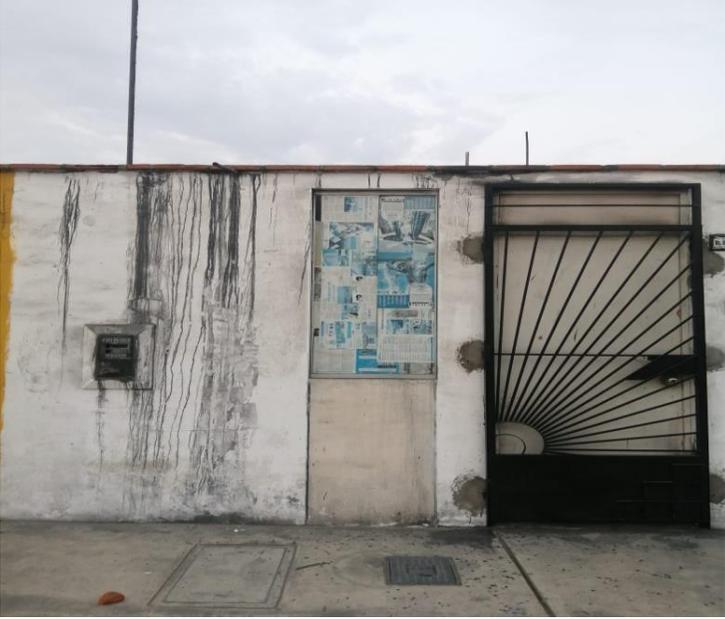
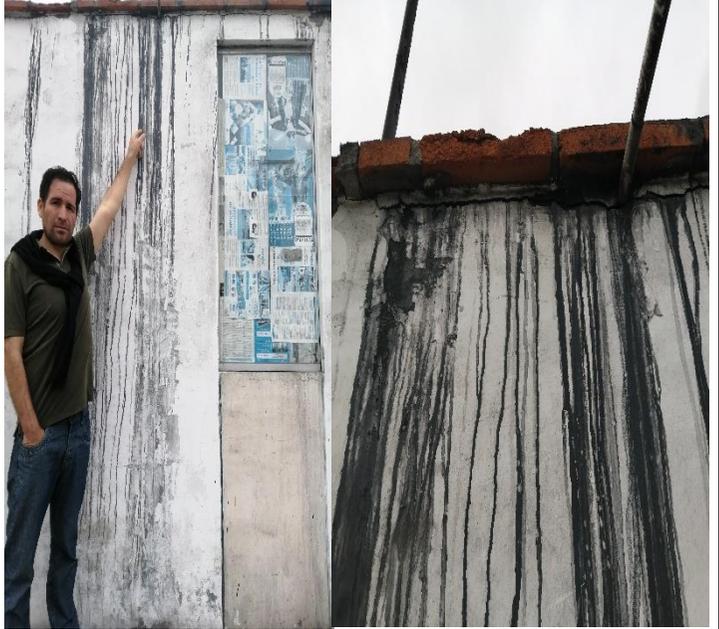
UBICACIÓN DE DAÑOS				
Muros ( X )	Columnas ( )	Frente forjado ( )	Otros ( )	
ESTADO DE CONSERVACIÓN				
Muy Bueno ( )	Bueno ( )	Regular ( )	Malo ( X ) 55%	Muy Malo ( )
INTERPRETACIÓN DE DAÑOS Y UBICACIÓN	REGISTRO FOTOGRÁFICO			
<p>Se observa en la fachada principal del muro frontal la presencia de suciedad, desconchamiento, envejecimiento y manchas de color negro ocasionado por la filtración del agua de lluvia. En la imagen derecha en la parte superior del muro frontal se observa la presencia de fisuras de forma horizontal que ocasionan filtración de agua de lluvia del techo de loza. La vivienda por ser de material estructural de concreto los daños lo comprometen, por lo cual está en un estado de conservación malo</p>

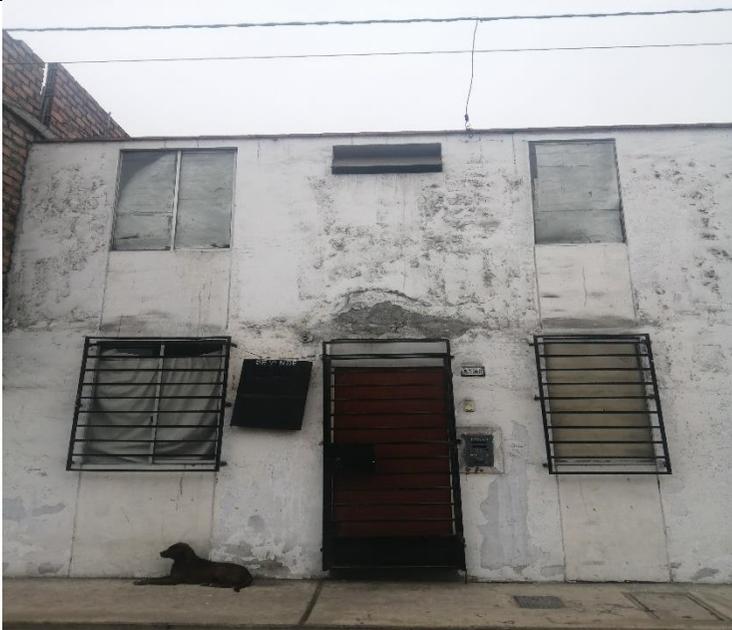
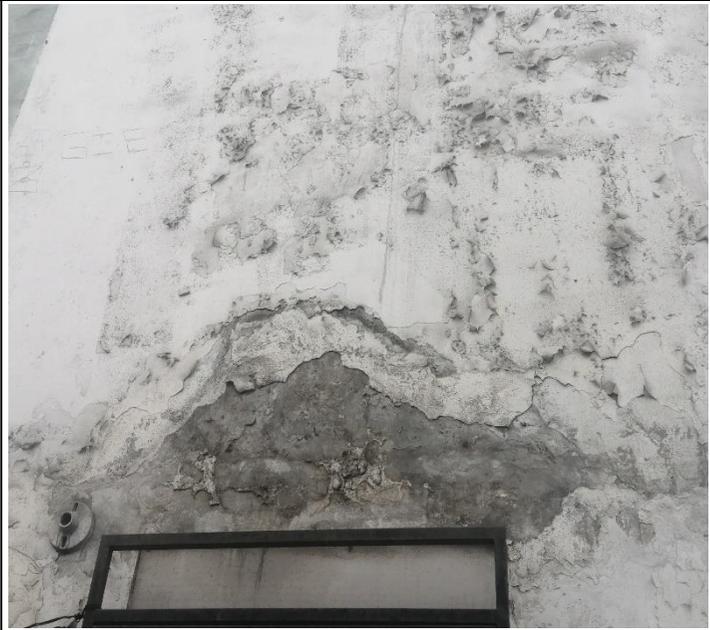
UBICACIÓN DE DAÑOS				
Muros ( <input checked="" type="checkbox"/> )	Columnas ( <input type="checkbox"/> )	Frente forjado ( <input type="checkbox"/> )	Otros ( <input type="checkbox"/> )	
ESTADO DE CONSERVACIÓN				
Muy Bueno ( <input type="checkbox"/> )	Bueno ( <input type="checkbox"/> )	Regular ( <input type="checkbox"/> )	Malo ( <input checked="" type="checkbox"/> ) 55%	Muy Malo ( <input type="checkbox"/> )
INTERPRETACIÓN DE DAÑOS Y UBICACIÓN	REGISTRO FOTOGRÁFICO			
<p>En la imagen izquierda se muestra la fachada y el muro principal en donde se aprecia suciedad, desconchamiento de pintura, eflorescencia y manchas de color negro debido a la humedad. En la imagen derecha se muestra a detalle la presencia de eflorescencia que ha provocado desconchamiento del revestimiento. La vivienda por ser de material estructural de concreto los daños lo comprometen, por lo cual está en un estado de conservación malo</p>

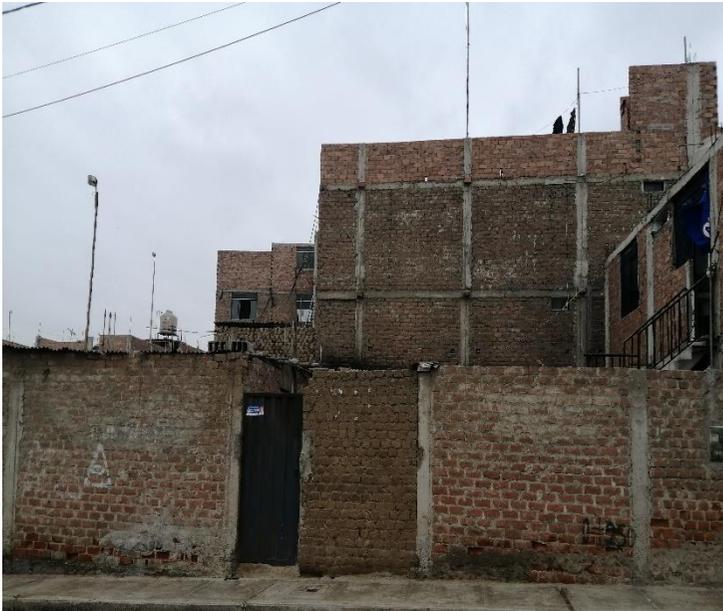
UBICACIÓN DE DAÑOS				
Muros ( <input checked="" type="checkbox"/> )	Columnas ( <input checked="" type="checkbox"/> )	Frente forjado ( <input type="checkbox"/> )	Otros ( <input type="checkbox"/> )	
ESTADO DE CONSERVACIÓN				
Muy Bueno ( <input type="checkbox"/> )	Bueno ( <input type="checkbox"/> )	Regular ( <input type="checkbox"/> )	Malo ( <input checked="" type="checkbox"/> ) 66%	Muy Malo ( <input type="checkbox"/> )
INTERPRETACIÓN DE DAÑOS Y UBICACIÓN	REGISTRO FOTOGRÁFICO			
<p>En la imagen del lado izquierdo se puede observar que las lesiones se encuentran en la parte baja del muro frontal. En las imágenes del lado derecho se aprecia los daños de erosión en el ladrillo causado por el viento, así como la pérdida del recubrimiento de la columna que ha ocasionado la corrosión de la armadura.</p>

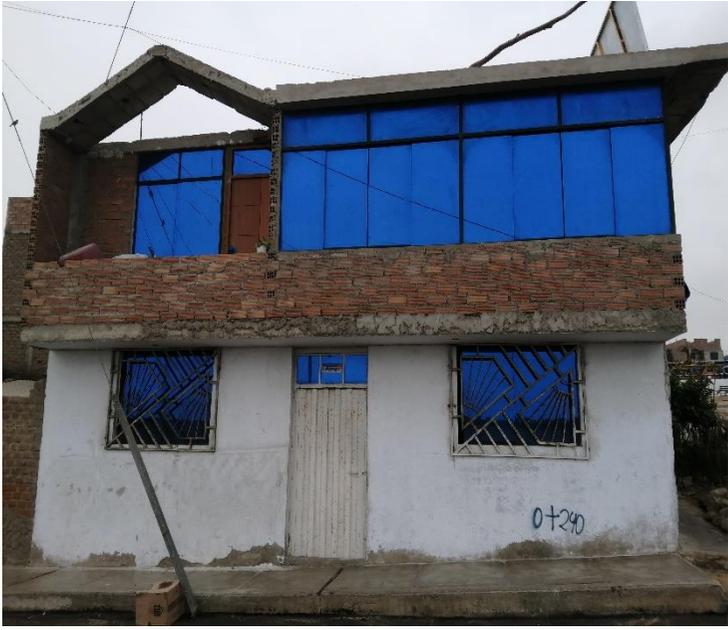
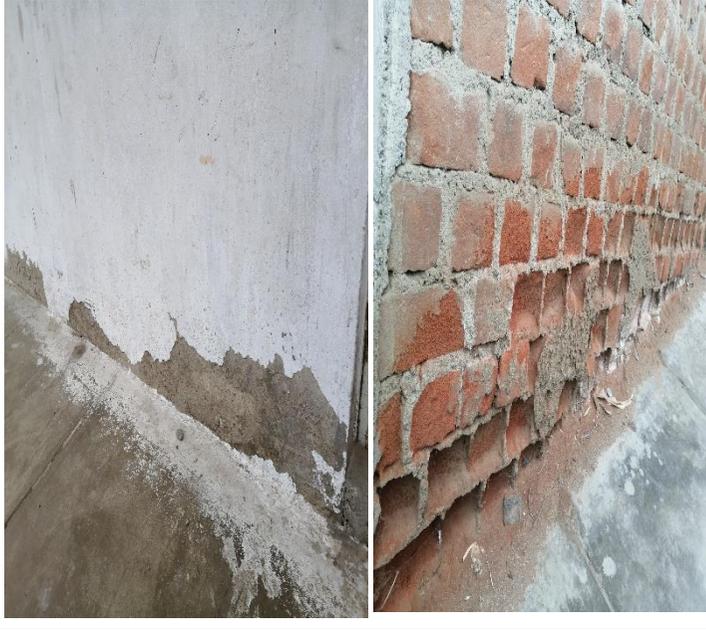
UBICACIÓN DE DAÑOS				
Muros ( <input checked="" type="checkbox"/> )	Columnas ( <input type="checkbox"/> )	Frente forjado ( <input type="checkbox"/> )	Otros ( <input type="checkbox"/> )	
ESTADO DE CONSERVACIÓN				
Muy Bueno ( <input type="checkbox"/> )	Bueno ( <input type="checkbox"/> )	Regular ( <input checked="" type="checkbox"/> )	Malo ( <input type="checkbox"/> )	Muy Malo ( <input type="checkbox"/> )
INTERPRETACIÓN DE DAÑOS Y UBICACIÓN	REGISTRO FOTOGRÁFICO			
<p>En la imagen izquierda se observa la presencia de daños ubicadas en la pared frontal. En las imágenes de lado derecho se puede observar a detalle la presencia de desconchamiento y eflorescencia que están ubicados en la parte baja del muro frontal, así mismo en el muro lateral derecho se observa la presencia de erosión en los ladrillos ocasionada por el viento.</p>

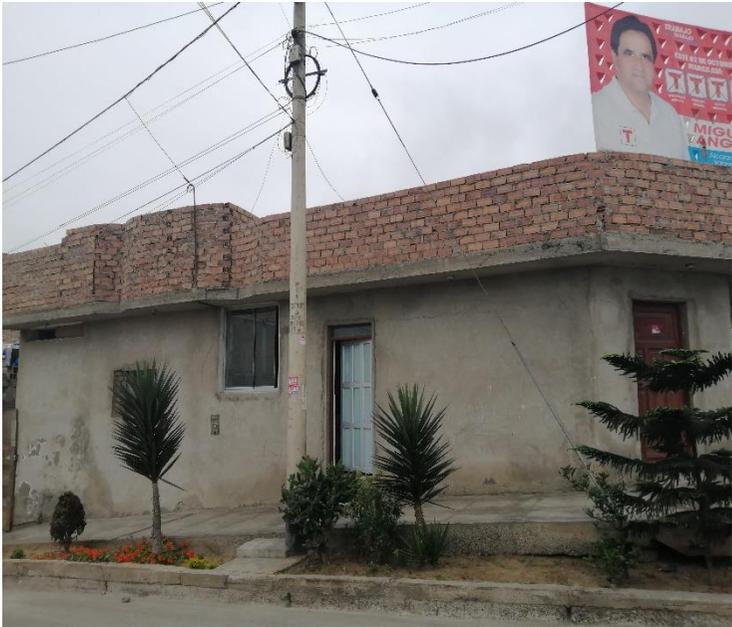
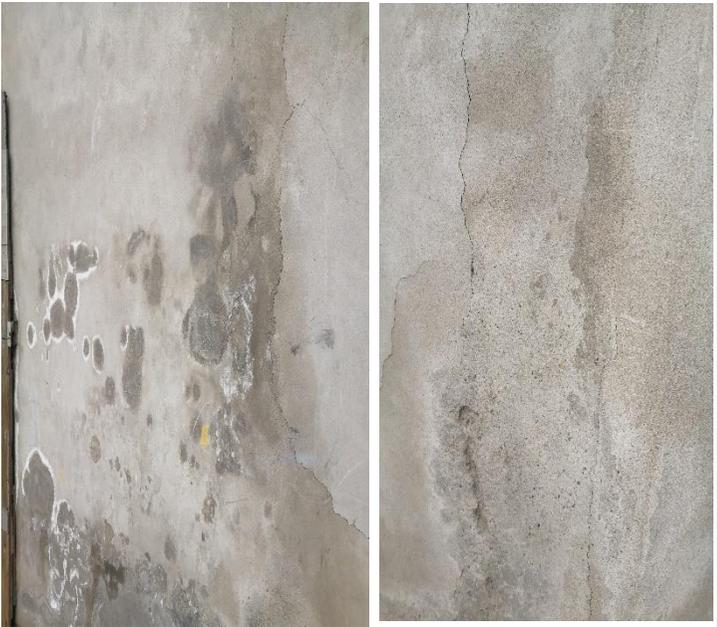
UBICACIÓN DE DAÑOS				
Muros ( <input checked="" type="checkbox"/> )	Columnas ( <input type="checkbox"/> )	Frente forjado ( <input type="checkbox"/> )	Otros ( <input type="checkbox"/> )	
ESTADO DE CONSERVACIÓN				
Muy Bueno ( <input type="checkbox"/> )	Bueno ( <input type="checkbox"/> )	Regular ( <input checked="" type="checkbox"/> ) 23 %	Malo ( <input type="checkbox"/> )	Muy Malo ( <input type="checkbox"/> )
INTERPRETACIÓN DE DAÑOS Y UBICACIÓN	REGISTRO FOTOGRÁFICO			
<p>En las imágenes se pueden observar los daños en la vivienda. En la imagen de lado izquierdo se observa la vivienda y sus daños ubicados en la parte frontal. En la imagen del lado derecho se aprecian de forma detallada los daños de eflorescencia provocado por la humedad y también la presencia de erosión causada por el viento; así también se observa la presencia de fisuras que están distribuidas de forma vertical y horizontal</p>

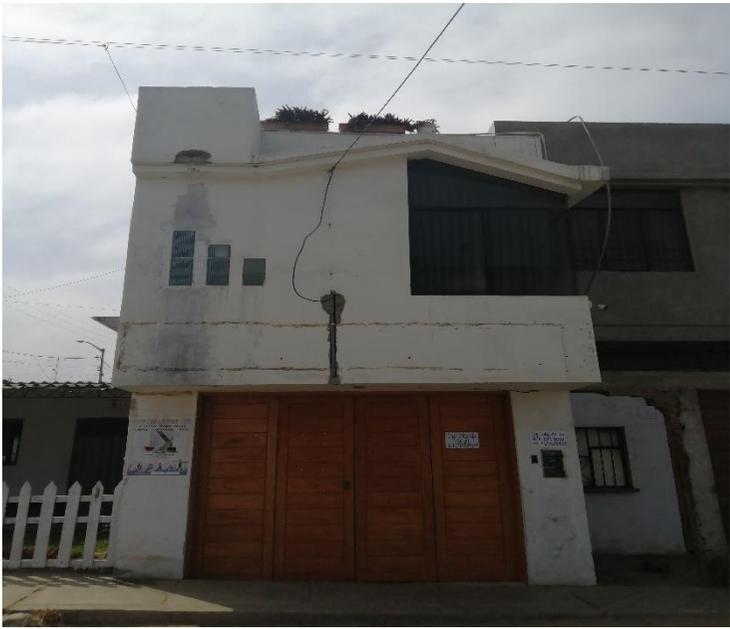
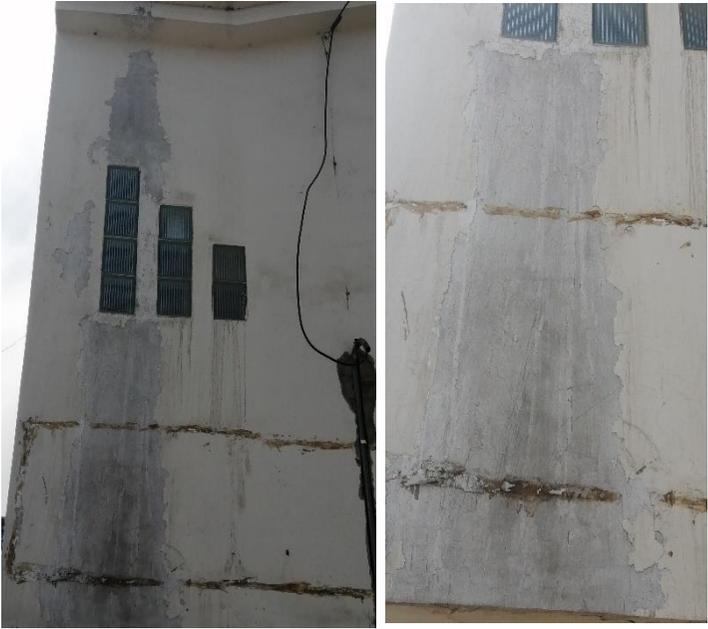
UBICACIÓN DE DAÑOS				
Muros ( <input checked="" type="checkbox"/> )	Columnas ( <input type="checkbox"/> )	Frente forjado ( <input checked="" type="checkbox"/> )	Otros ( <input type="checkbox"/> )	
ESTADO DE CONSERVACIÓN				
Muy Bueno ( <input type="checkbox"/> )	Bueno ( <input type="checkbox"/> )	Regular ( <input checked="" type="checkbox"/> ) 26%	Malo ( <input type="checkbox"/> )	Muy Malo ( <input type="checkbox"/> )
INTERPRETACIÓN DE DAÑOS Y UBICACIÓN	REGISTRO FOTOGRÁFICO			
<p>La imagen izquierda muestra la fachada principal de la vivienda, en la cual se observan la presencia de daños de desconchamiento, filtración en fachada y suciedad. En la imagen derecha se observa de manera detallada el desconchamiento de pintura que por la falta de un correcto desfogue ha provocado la filtración de agua de lluvia proveniente del techo de loza.</p>

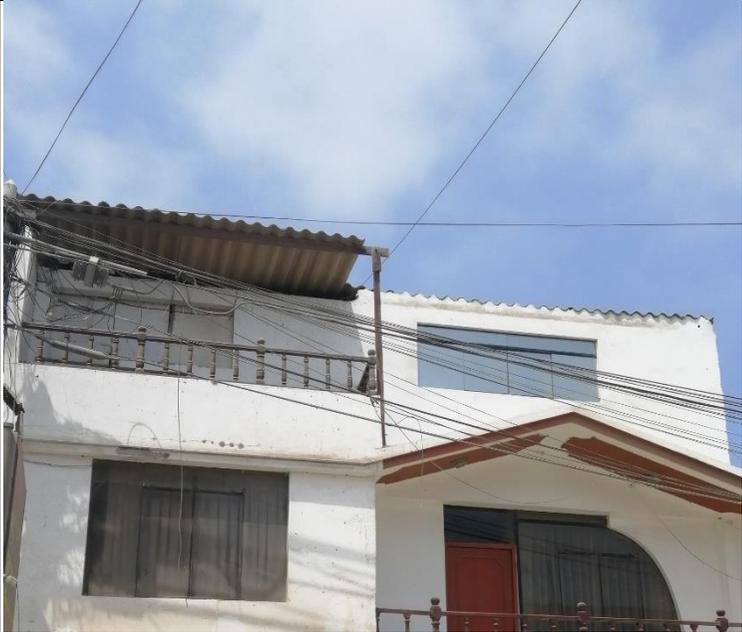
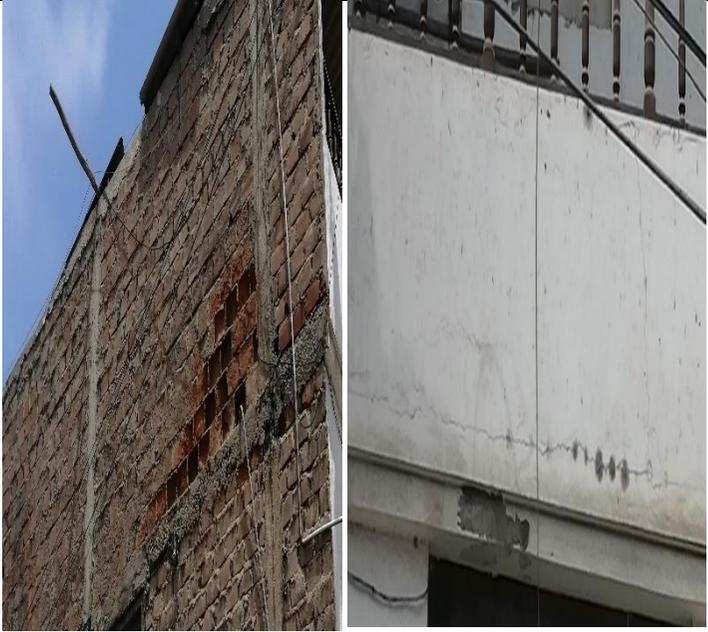
UBICACIÓN DE DAÑOS				
Muros ( <input checked="" type="checkbox"/> )	Columnas ( <input type="checkbox"/> )	Frente forjado ( <input checked="" type="checkbox"/> )	Otros ( <input type="checkbox"/> )	
ESTADO DE CONSERVACIÓN				
Muy Bueno ( <input type="checkbox"/> )	Bueno ( <input type="checkbox"/> )	Regular ( <input checked="" type="checkbox"/> ) 35%	Malo ( <input type="checkbox"/> )	Muy Malo ( <input type="checkbox"/> )
INTERPRETACIÓN DE DAÑOS Y UBICACIÓN	REGISTRO FOTOGRÁFICO			
<p>En la imagen del lado izquierdo se observan los daños de fisuras, desconchamiento y suciedad que están ubicados en la fachada principal. En la imagen del lado derecho se aprecia la presencia de erosión en el ladrillo que está ubicado en la parte alta del muro lateral izquierdo, así mismo se aprecia el desconchamiento, suciedad, fisuras verticales y horizontales que están ubicados en el frente forjado</p>

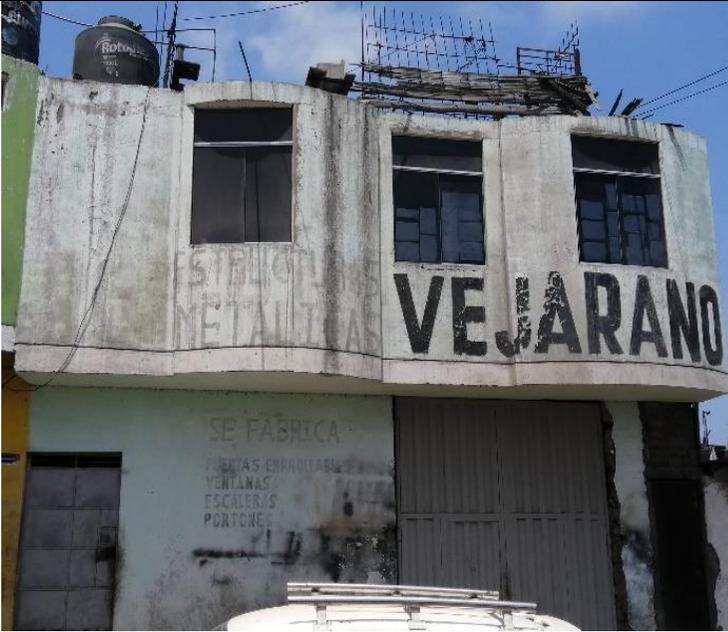
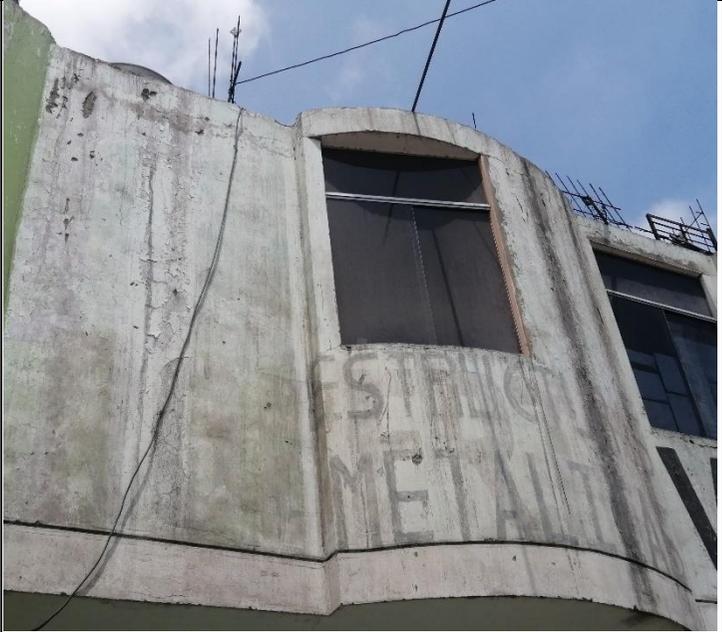
UBICACIÓN DE DAÑOS				
Muros ( <input checked="" type="checkbox"/> )	Columnas ( <input type="checkbox"/> )	Frente forjado ( <input checked="" type="checkbox"/> )	Otros ( <input type="checkbox"/> )	
ESTADO DE CONSERVACIÓN				
Muy Bueno ( <input type="checkbox"/> )	Bueno ( <input type="checkbox"/> )	Regular ( <input type="checkbox"/> )	Malo ( <input checked="" type="checkbox"/> ) 69%	Muy Malo ( <input type="checkbox"/> )
INTERPRETACIÓN DE DAÑOS Y UBICACIÓN	REGISTRO FOTOGRÁFICO			
<p>En la imagen del lado izquierdo se observa la fachada principal con los daños en la vivienda, entre ellas una fisura horizontal que atraviesa toda la parte superior de la fachada. En la imagen del lado derecho se detalla los daños de desconchamiento de pintura y revestimiento que está ubicada en la parte superior de la fachada, así mismo se aprecia filtración de agua de lluvia proveniente del techo de loza que ha ocasionado manchas negras de forma vertical, así también se observa los daños de suciedad, envejecimiento y pérdida de color.</p> <p>Los daños presentados comprometen la estructura de la vivienda por lo cual está en un estado de conservación malo</p>

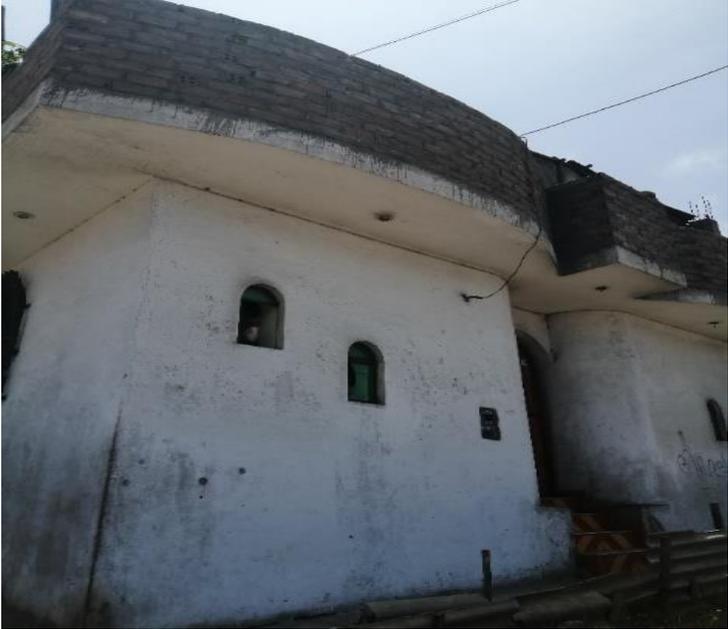
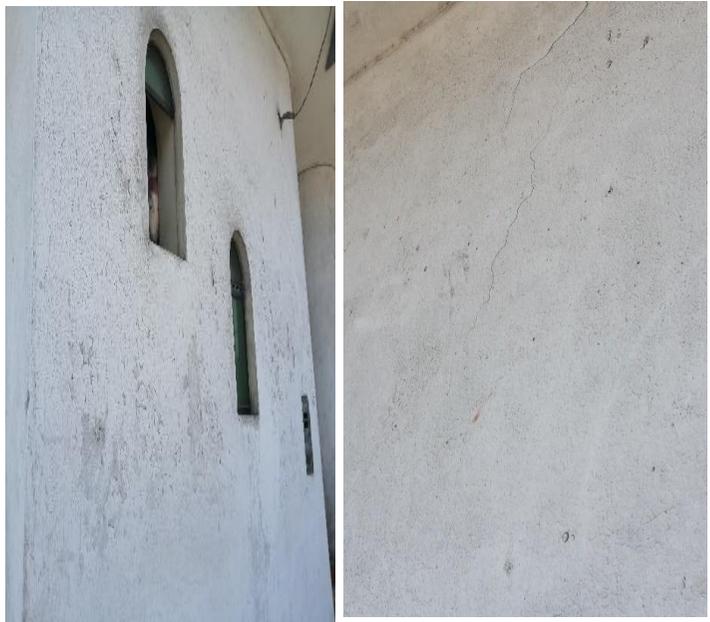
UBICACIÓN DE DAÑOS				
Muros ( <input checked="" type="checkbox"/> )	Columnas ( <input type="checkbox"/> )	Frente forjado ( <input type="checkbox"/> )	Otros ( <input type="checkbox"/> )	
ESTADO DE CONSERVACIÓN				
Muy Bueno ( <input type="checkbox"/> )	Bueno ( <input type="checkbox"/> )	Regular ( <input checked="" type="checkbox"/> ) 26%	Malo ( <input type="checkbox"/> )	Muy Malo ( <input type="checkbox"/> )
INTERPRETACIÓN DE DAÑOS Y UBICACIÓN	REGISTRO FOTOGRÁFICO			
<p>En las imágenes se observan los daños en la vivienda. La imagen izquierda muestra la vista general de la fachada de la vivienda con los daños de suciedad, manchas, desconchamiento, envejecimiento y fisuras. La imagen derecha se observa a detalle el desconchamiento de pintura que es ocasionado por el cambio de temperatura y la agresividad del viento; así mismo se observa la presencia de fisuras de forma diagonal.</p>

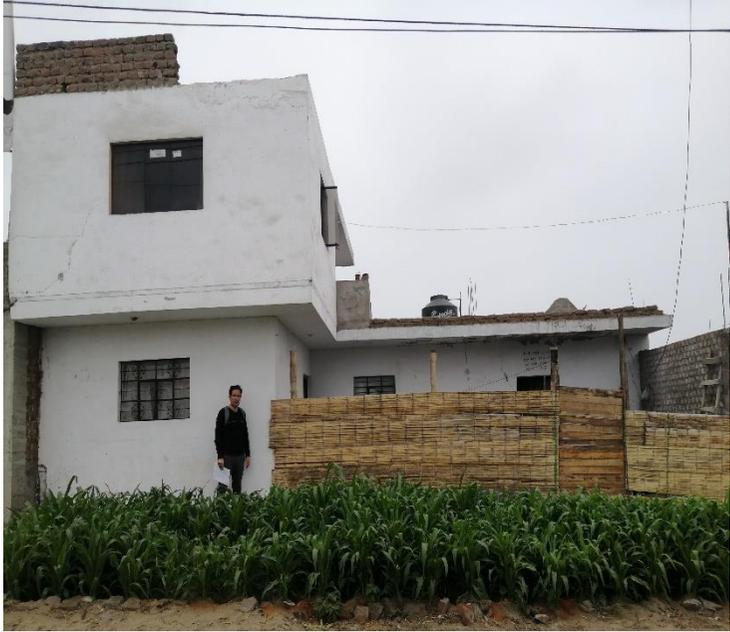
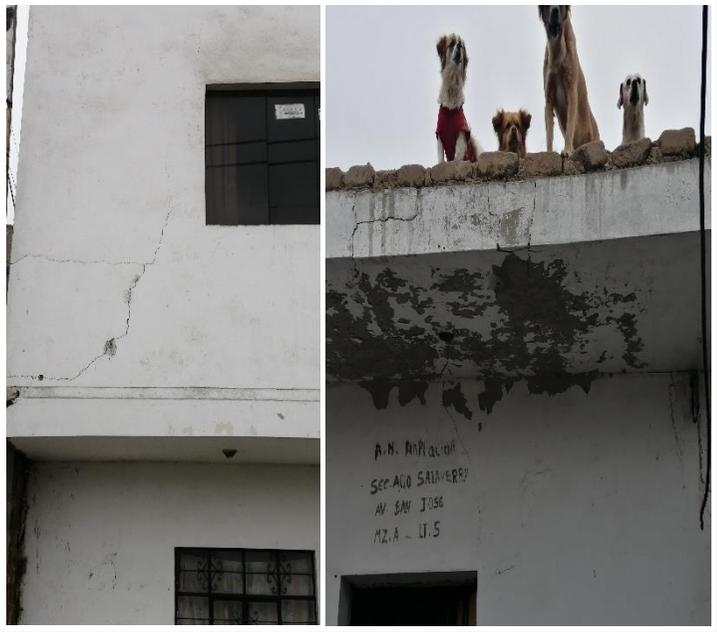
UBICACIÓN DE DAÑOS				
Muros ( X )	Columnas ( )	Frente forjado ( X )	Otros ( )	
ESTADO DE CONSERVACIÓN				
Muy Bueno ( )	Bueno ( )	Regular ( )	Malo ( X ) 66%	Muy Malo ( )
INTERPRETACIÓN DE DAÑOS Y UBICACIÓN	REGISTRO FOTOGRÁFICO			
<p>En la imagen del lado izquierdo se aprecia a manera general los daños en la fachada principal. En la imagen derecha se observan el daño de fisura diagonal ubicado en el muro frontal del segundo piso, así también en la parte inferior del frente forjado se observa desconchamiento de pintura producido por la humedad, y fisuras diagonal, horizontal y vertical. Los daños presentados comprometen la estructura de la vivienda, por lo cual está en un estado de conservación malo</p>

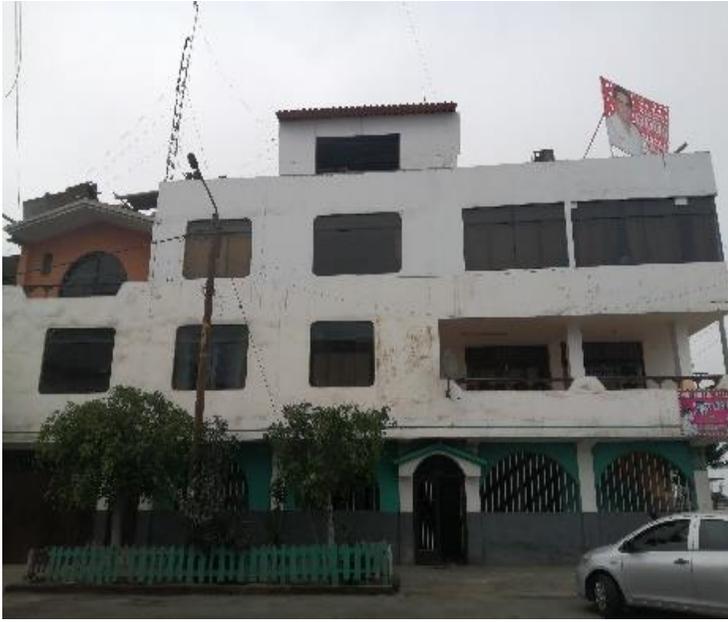
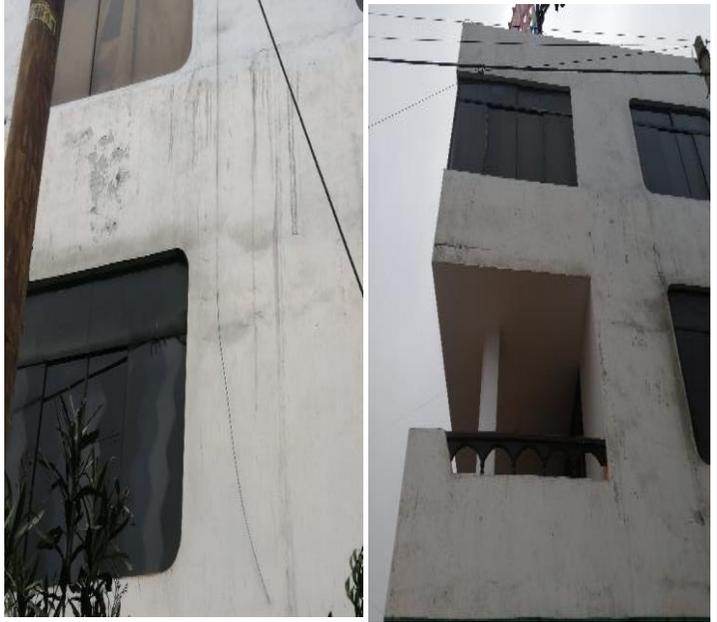
UBICACIÓN DE DAÑOS				
Muros ( <input checked="" type="checkbox"/> )	Columnas ( <input type="checkbox"/> )	Frente forjado ( <input checked="" type="checkbox"/> )	Otros ( <input type="checkbox"/> )	
ESTADO DE CONSERVACIÓN				
Muy Bueno ( <input type="checkbox"/> )	Bueno ( <input type="checkbox"/> )	Regular ( <input checked="" type="checkbox"/> ) 32%	Malo ( <input type="checkbox"/> )	Muy Malo ( <input type="checkbox"/> )
INTERPRETACIÓN DE DAÑOS Y UBICACIÓN	REGISTRO FOTOGRÁFICO			
<p>En las imágenes se aprecian los daños en la vivienda. La imagen del lado izquierdo muestra los daños de suciedad, manchas de color amarillo producida por la humedad, desconchamiento; y filtración de agua de lluvia que cae del techo de Eternit y que ha formado manchas negras de forma vertical. Las imágenes del lado derecho muestran a detalle el desconchamiento y la filtración de agua, así también muestra la presencia de una fisura horizontal ubicado en el frente forjado del muro de la fachada con dirección oeste.</p>

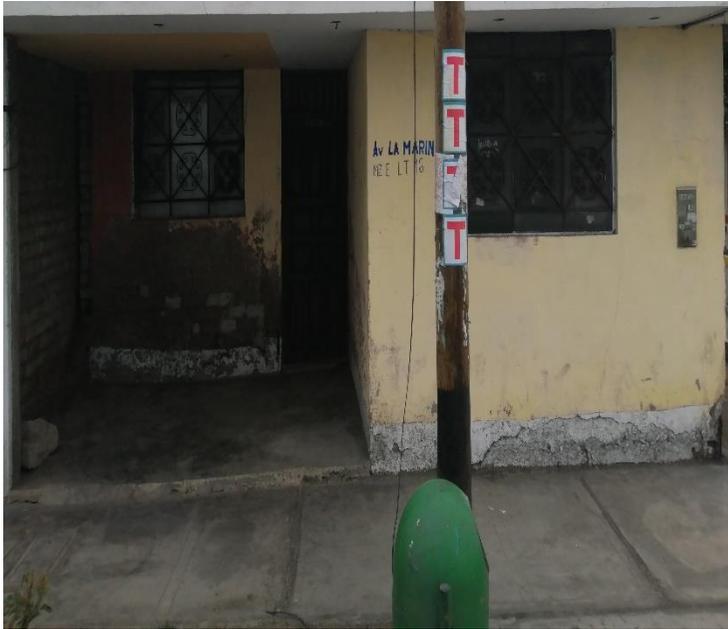
UBICACIÓN DE DAÑOS				
Muros ( <input checked="" type="checkbox"/> )	Columnas ( <input checked="" type="checkbox"/> )	Frente forjado ( <input type="checkbox"/> )	Otros ( <input type="checkbox"/> )	
ESTADO DE CONSERVACIÓN				
Muy Bueno ( <input type="checkbox"/> )	Bueno ( <input type="checkbox"/> )	Regular ( <input type="checkbox"/> )	Malo ( <input checked="" type="checkbox"/> ) 75%	Muy Malo ( <input type="checkbox"/> )
INTERPRETACIÓN DE DAÑOS Y UBICACIÓN	REGISTRO FOTOGRÁFICO			
<p>Los daños en la fachada de la vivienda se observan en forma general en la imagen del lado izquierdo. Las imágenes del lado derecho muestran los daños producido por la eflorescencia como son desconchamiento, manchas de color negro, erosión en los ladrillos y revestimiento; y corrosión en armaduras de la columna. Así también se muestra fisuras de forma vertical ubicadas en el muro y fisura horizontal en el techo</p>

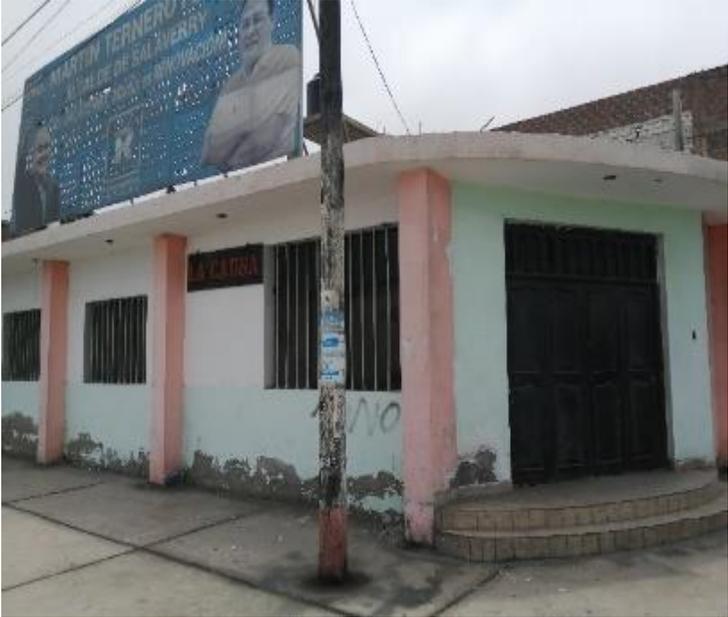
UBICACIÓN DE DAÑOS				
Muros ( <input checked="" type="checkbox"/> )	Columnas ( <input checked="" type="checkbox"/> )	Frente forjado ( <input type="checkbox"/> )	Otros ( <input type="checkbox"/> )	
ESTADO DE CONSERVACIÓN				
Muy Bueno ( <input type="checkbox"/> )	Bueno ( <input type="checkbox"/> )	Regular ( <input type="checkbox"/> )	Malo ( <input checked="" type="checkbox"/> ) 72%	Muy Malo ( <input type="checkbox"/> )
INTERPRETACIÓN DE DAÑOS Y UBICACIÓN	REGISTRO FOTOGRÁFICO			
<p>En las imágenes se observa la presencia de eflorescencia ubicado en la parte baja del muro, lo que ha ocasionado desconchamiento de la pintura y el revestimiento. También se observa una fisura de forma vertical ubicada en la columna.</p>

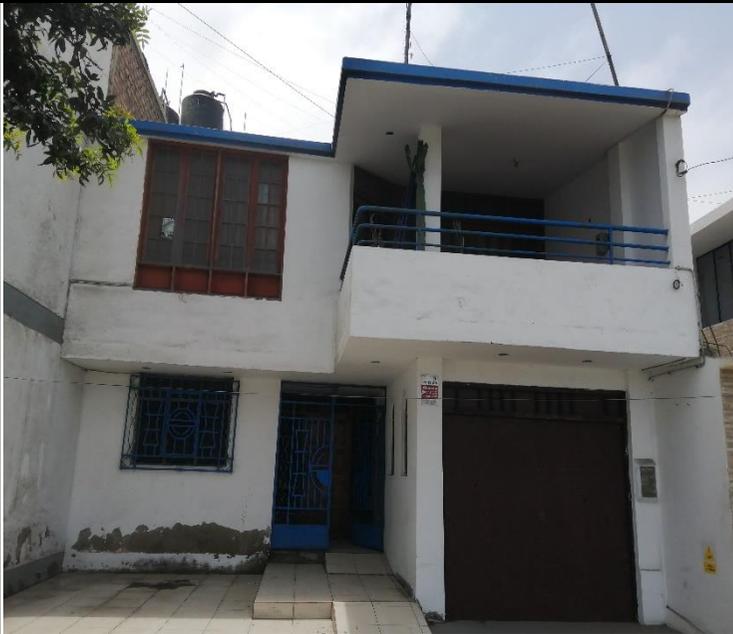
UBICACIÓN DE DAÑOS				
Muros ( <input checked="" type="checkbox"/> )	Columnas ( <input type="checkbox"/> )	Frente forjado ( <input type="checkbox"/> )	Otros ( <input type="checkbox"/> )	
ESTADO DE CONSERVACIÓN				
Muy Bueno ( <input type="checkbox"/> )	Bueno ( <input type="checkbox"/> )	Regular ( <input checked="" type="checkbox"/> ) 29%	Malo ( <input type="checkbox"/> )	Muy Malo ( <input type="checkbox"/> )
INTERPRETACIÓN DE DAÑOS Y UBICACIÓN	REGISTRO FOTOGRÁFICO			
<p>Se aprecian los daños producidos por la humedad que están ubicados en la parte baja de la fachada principal. Estás son eflorescencias, que han ocasionado desconchamiento de pintura y revestimiento; así también se observan fisuras en forma vertical que ascienden de la parte baja hasta unos 50 cm de altura.</p>

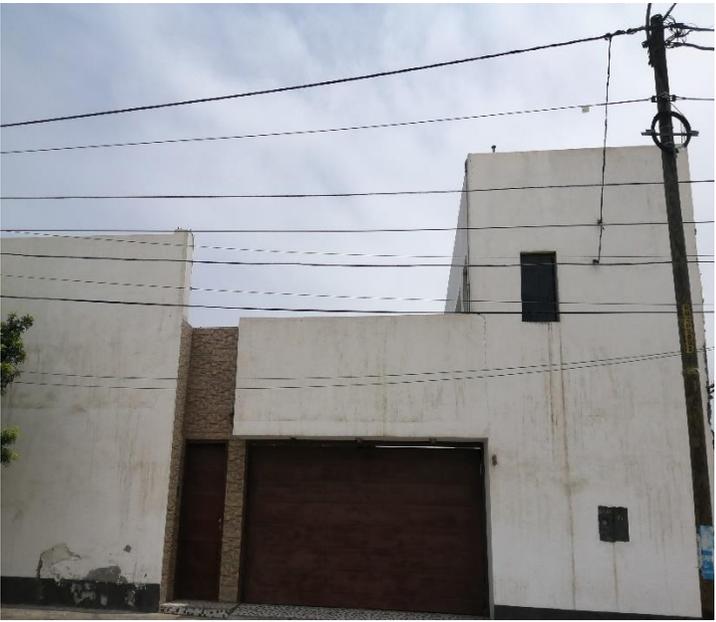
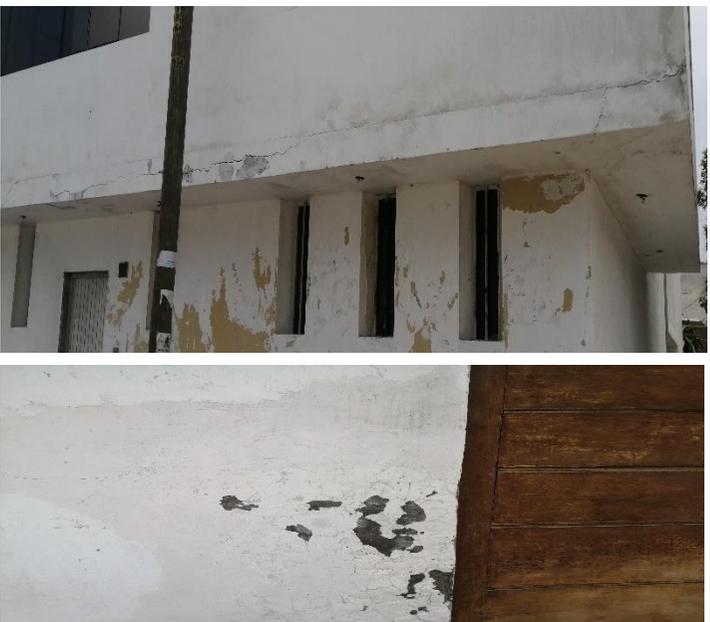
UBICACIÓN DE DAÑOS				
Muros ( <input checked="" type="checkbox"/> )	Columnas ( <input type="checkbox"/> )	Frente forjado ( <input checked="" type="checkbox"/> )	Otros ( <input type="checkbox"/> )	
ESTADO DE CONSERVACIÓN				
Muy Bueno ( <input type="checkbox"/> )	Bueno ( <input type="checkbox"/> )	Regular ( <input type="checkbox"/> )	Malo ( <input checked="" type="checkbox"/> ) 75%	Muy Malo ( <input type="checkbox"/> )
INTERPRETACIÓN DE DAÑOS Y UBICACIÓN	REGISTRO FOTOGRÁFICO			
<p>Los múltiples daños comprometen la estructura de la vivienda. En la imagen del lado izquierdo se observan muchos daños en la fachada principal, como suciedad y manchas de color marrón ocasionado por la filtración de agua; en la parte baja al lado izquierdo se aprecia desprendimiento del revestimiento que pudo haberlo ocasionado la corrosión de armadura. La fachada con dirección oeste se visualiza en las imágenes detalladas, en al cual se aprecian fisuras de forma horizontal que está ubicado en dirección de todo el frente forjado; por la presencia de humedad se observa eflorescencias que ocasiona desconchamiento del revestimiento</p>

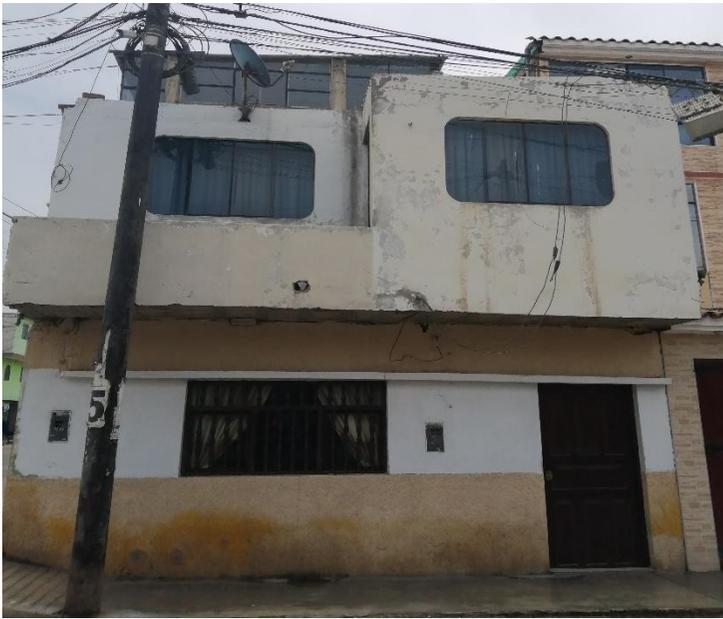
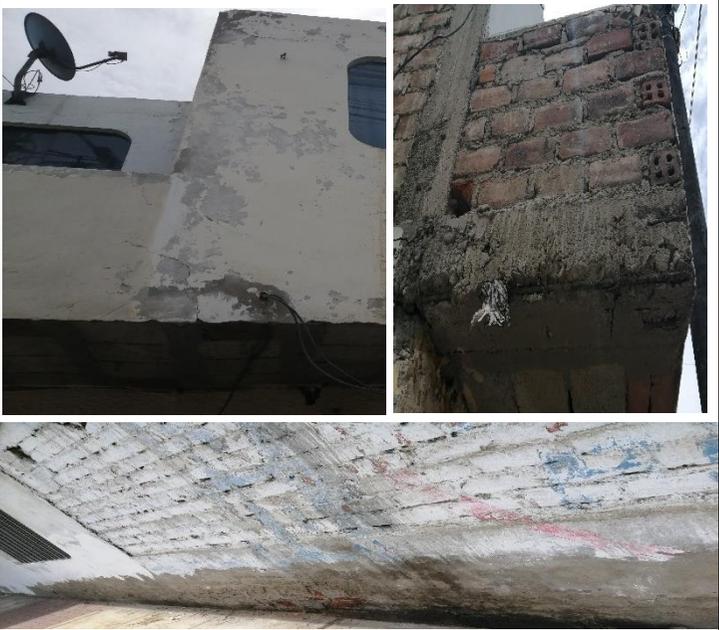
UBICACIÓN DE DAÑOS				
Muros ( X )	Columnas ( X )	Frente forjado ( X )	Otros ( )	
ESTADO DE CONSERVACIÓN				
Muy Bueno ( )	Bueno ( )	Regular ( )	Malo ( X ) 72%	Muy Malo ( )
INTERPRETACIÓN DE DAÑOS Y UBICACIÓN	REGISTRO FOTOGRÁFICO			
<p>La vivienda muestra daños en la fachada principal tales como envejecimiento, pérdida de color, suciedad y manchas de color marrón ocasionados por la filtración de lluvia. En las imágenes detalladas se observan en el frente forjado, desconchamiento de pintura y fisuras de forma vertical y diagonal, así como la presencia de corrosión en la armadura ocasionada por un mal recubrimiento. También se observa eflorescencia que se ubica en la parte baja el muro lateral derecho.</p>

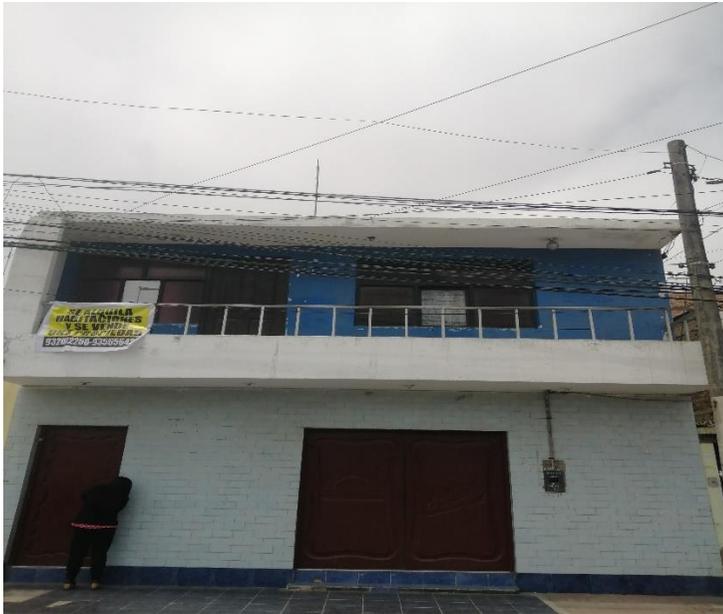
UBICACIÓN DE DAÑOS				
Muros ( X )	Columnas ( )	Frente forjado ( X )	Otros ( )	
ESTADO DE CONSERVACIÓN				
Muy Bueno ( )	Bueno ( )	Regular ( X ) 35%	Malo ( )	Muy Malo ( )
INTERPRETACIÓN DE DAÑOS Y UBICACIÓN	REGISTRO FOTOGRÁFICO			
<p>La vivienda presenta daños visibles, en la fachada principal se observan suciedad, filtración de agua de lluvia del techo de loza que forman manchas de color marrón, así como eflorescencia que ha provocado desconchamiento de pintura. En el frente forjado lateral derecho se aprecia fisuras de forma horizontal y vertical que suben por el muro frontal hasta el techo loza. En el muro lateral derecho se aprecia erosión de la mampostería</p>
