**UNIVERSIDAD CÉSAR VALLEJO**

Análisis de los elementos y factores climáticos en el estado de conservación de viviendas del distrito de Salaverry, Trujillo, 2022

**TESIS PARA OBTENER EL TÍTULO PROFESIONAL DE:  
Ingeniero Civil**

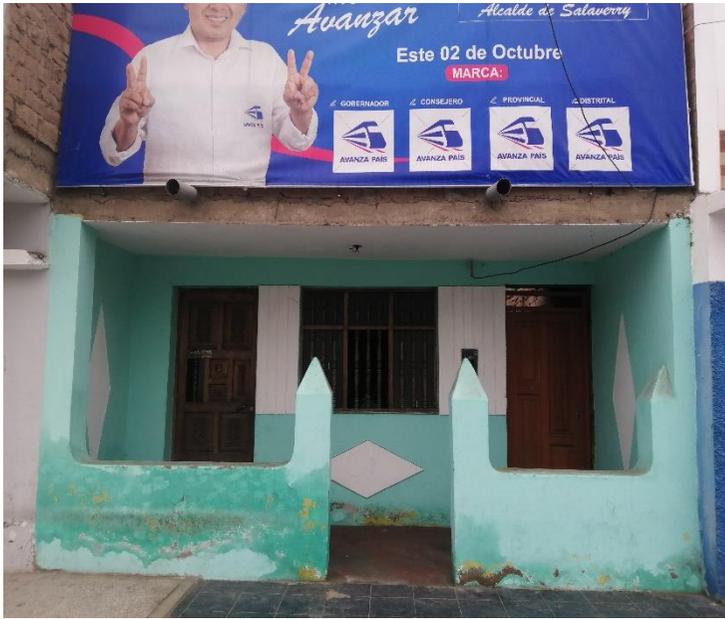
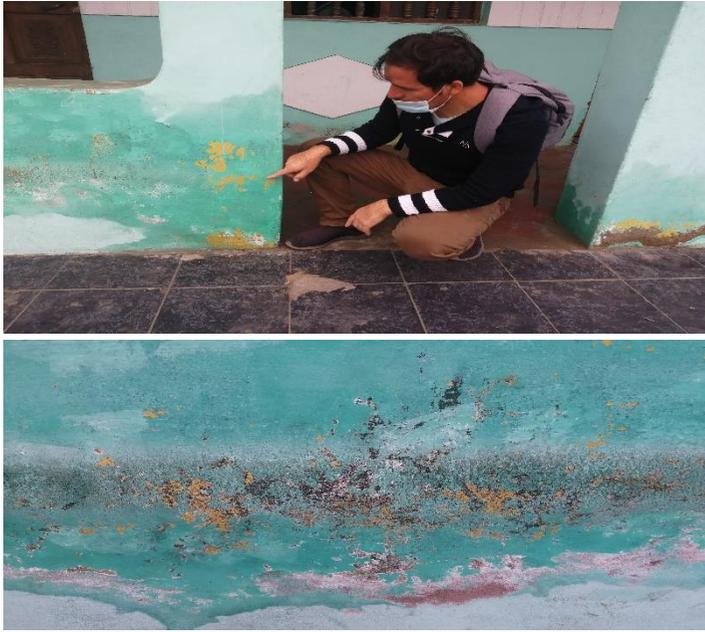
UBICACIÓN DE DAÑOS				
Muros ( X )	Columnas ( )	Frente forjado ( )	Otros ( )	
ESTADO DE CONSERVACIÓN				
Muy Bueno ( )	Bueno ( )	Regular ( X ) 50%	Malo ( )	Muy Malo ( )
INTERPRETACIÓN DE DAÑOS Y UBICACIÓN	REGISTRO FOTOGRÁFICO			
<p>En la vivienda se puede apreciar la presencia de daños que están ubicados en la parte baja de la fachada principal estas son: suciedad, manchas de color negro y desconchamiento de pintura, todo ocasionado por la humedad.</p>

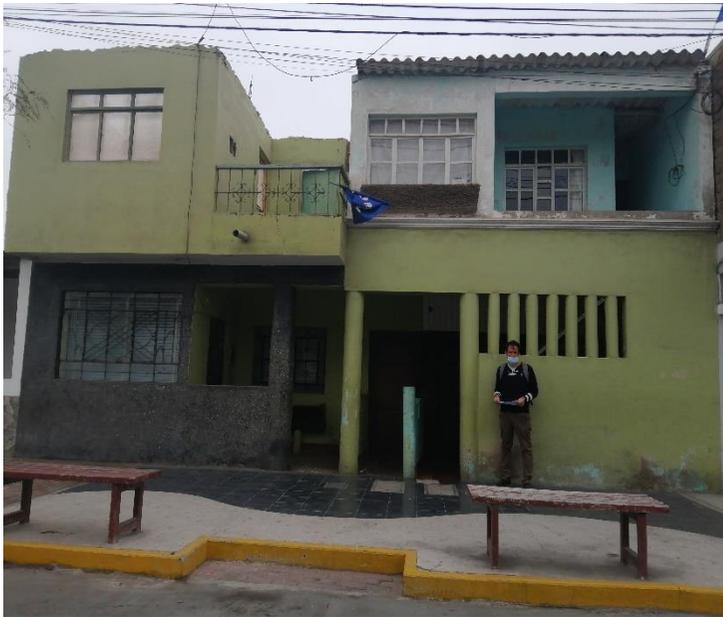
UBICACIÓN DE DAÑOS				
Muros ( <input checked="" type="checkbox"/> )	Columnas ( <input checked="" type="checkbox"/> )	Frente forjado ( <input checked="" type="checkbox"/> )	Otros ( <input type="checkbox"/> )	
ESTADO DE CONSERVACIÓN				
Muy Bueno ( <input type="checkbox"/> )	Bueno ( <input type="checkbox"/> )	Regular ( <input type="checkbox"/> )	Malo ( <input checked="" type="checkbox"/> ) 87%	Muy Malo ( <input type="checkbox"/> )
INTERPRETACIÓN DE DAÑOS Y UBICACIÓN	REGISTRO FOTOGRÁFICO			
<p>La vivienda muestra daños visibles en la fachada principal, pilar y frente forjado. En las imágenes detalladas se observa la presencia de erosión en la parte baja del muro interno, así mismo fisuras de forma vertical ubicado en el Pilar y en frente forjado y por último se aprecia desconchamiento de pintura en la fachada del segundo piso</p>

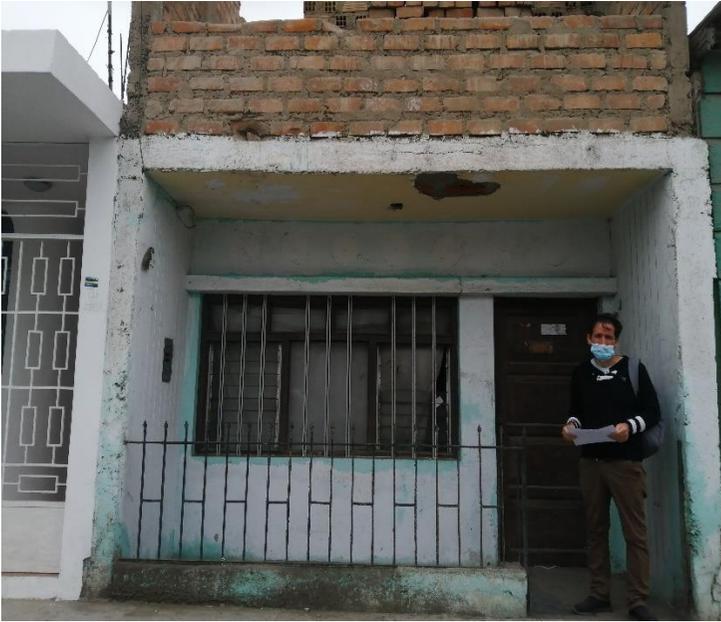
UBICACIÓN DE DAÑOS				
Muros ( X )	Columnas ( )	Frente forjado ( X )	Otros ( )	
ESTADO DE CONSERVACIÓN				
Muy Bueno ( )	Bueno ( )	Regular ( )	Malo ( X ) 81%	Muy Malo ( )
INTERPRETACIÓN DE DAÑOS Y UBICACIÓN	REGISTRO FOTOGRÁFICO			
<p>En la vivienda se aprecia daños en la fachada principal, en el frente forjado y el techo de loza. En la fachada se aprecia desconchamiento, suciedad y manchas de color negro ubicados en la parte baja, que es ocasionada por la humedad. En la parte inferior del techo de loza se aprecia desprendimiento de revestimiento y desconchamiento; y en el frente forjado se observa fisuras horizontales, repitiéndose estos daños en toda la vivienda.</p>

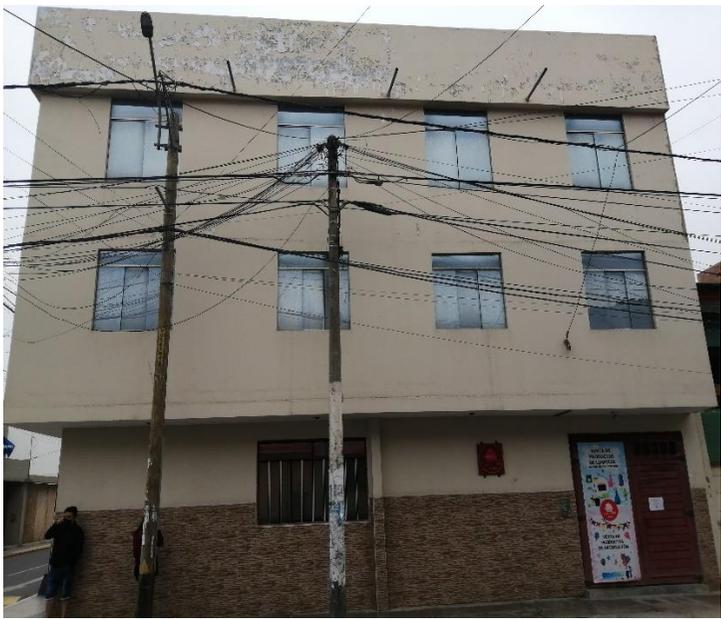
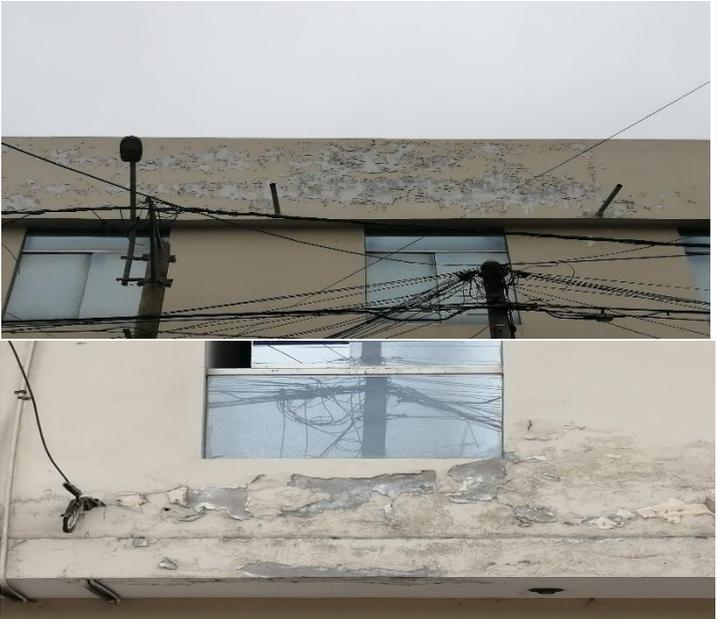
UBICACIÓN DE DAÑOS				
Muros ( <input checked="" type="checkbox"/> )	Columnas ( <input type="checkbox"/> )	Frente forjado ( <input checked="" type="checkbox"/> )	Otros ( <input type="checkbox"/> )	
ESTADO DE CONSERVACIÓN				
Muy Bueno ( <input type="checkbox"/> )	Bueno ( <input type="checkbox"/> )	Regular ( <input checked="" type="checkbox"/> ) 38%	Malo ( <input type="checkbox"/> )	Muy Malo ( <input type="checkbox"/> )
INTERPRETACIÓN DE DAÑOS Y UBICACIÓN	REGISTRO FOTOGRÁFICO			
<p>La vivienda presenta desconchamiento de pintura en la parte del parapeto que está ubicada en la fachada principal con dirección sur, en la fachada ubicada con dirección oeste se muestra desconchamiento de la pintura que es ocasionada por la eflorescencia. Así mismo en ambos lados de la fachada se evidencia suciedad y manchas de color negro</p>
