**UNIVERSIDAD CÉSAR VALLEJO**

Análisis del estado actual del pavimento rígido para su  
mejoramiento en el Jirón Cinco de Marzo, Distrito de  
Huancaspata, Pataz, La Libertad, 2022.

**TESIS PARA OBTENER EL TÍTULO PROFESIONAL DE:**

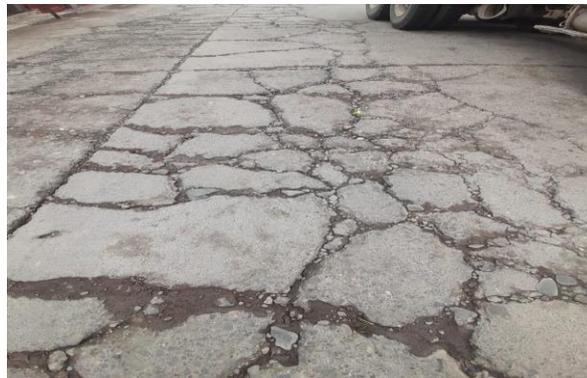
**Figura 1.** *Estado actual del pavimento rígido.*

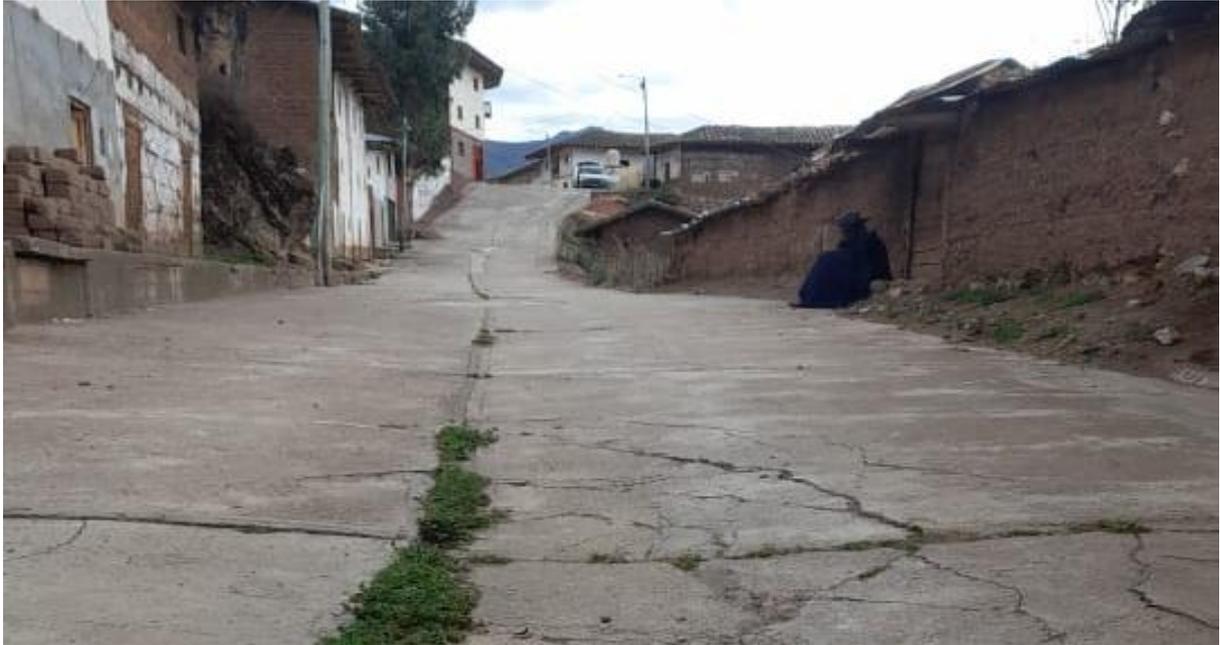
**Falla: Grieta de**

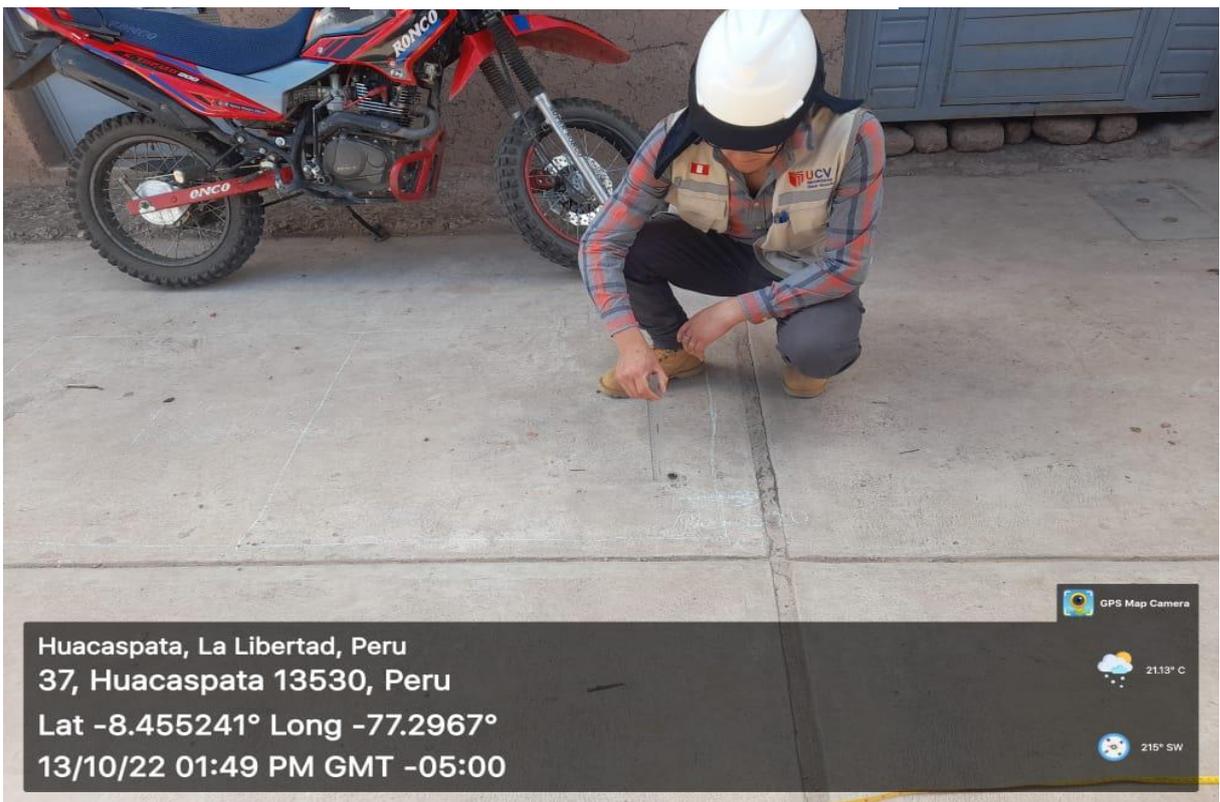
**Falla: Popouts**

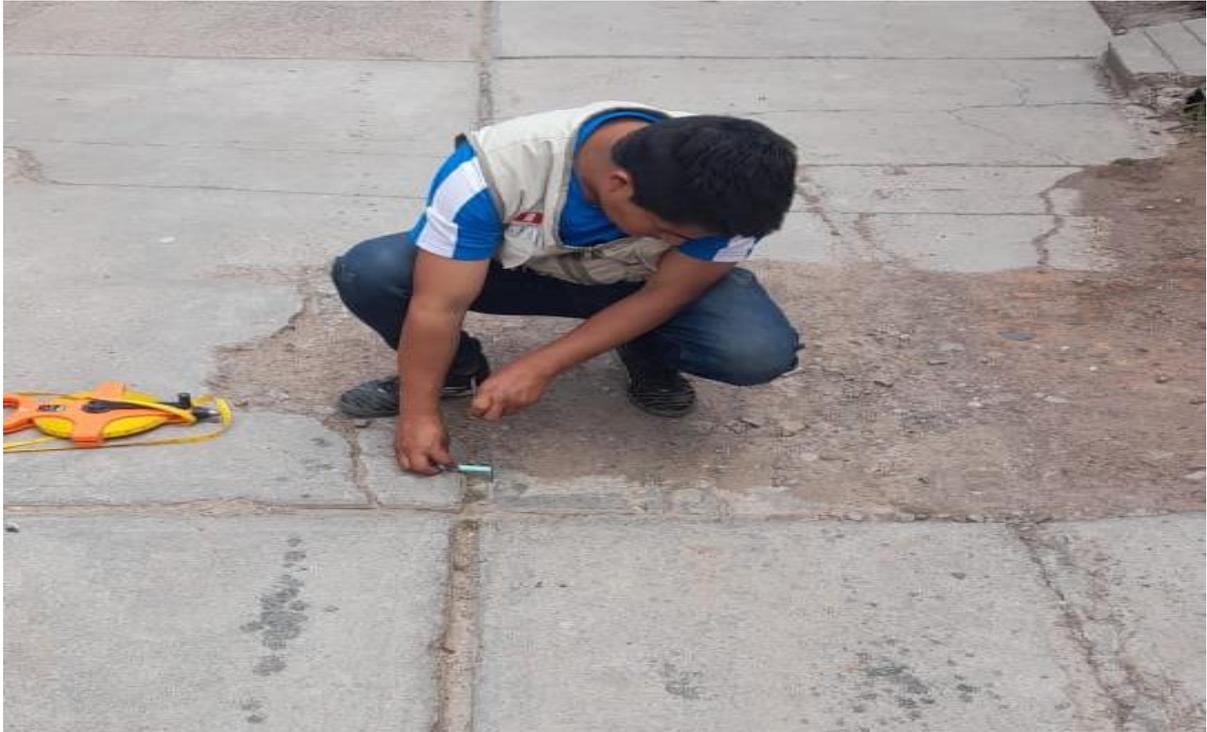
**Falla: Pulimiento de agregados**

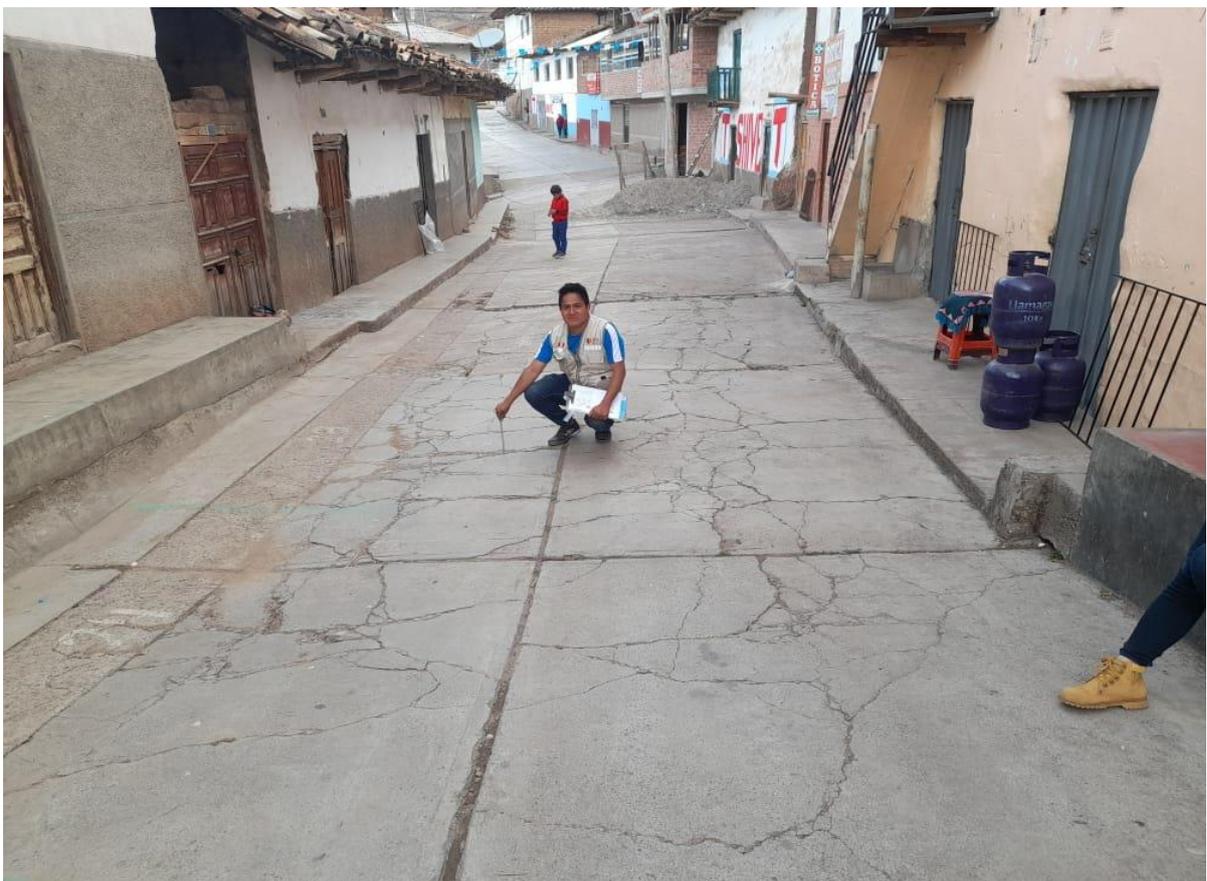
**Falla: Grieta de durabilidad**

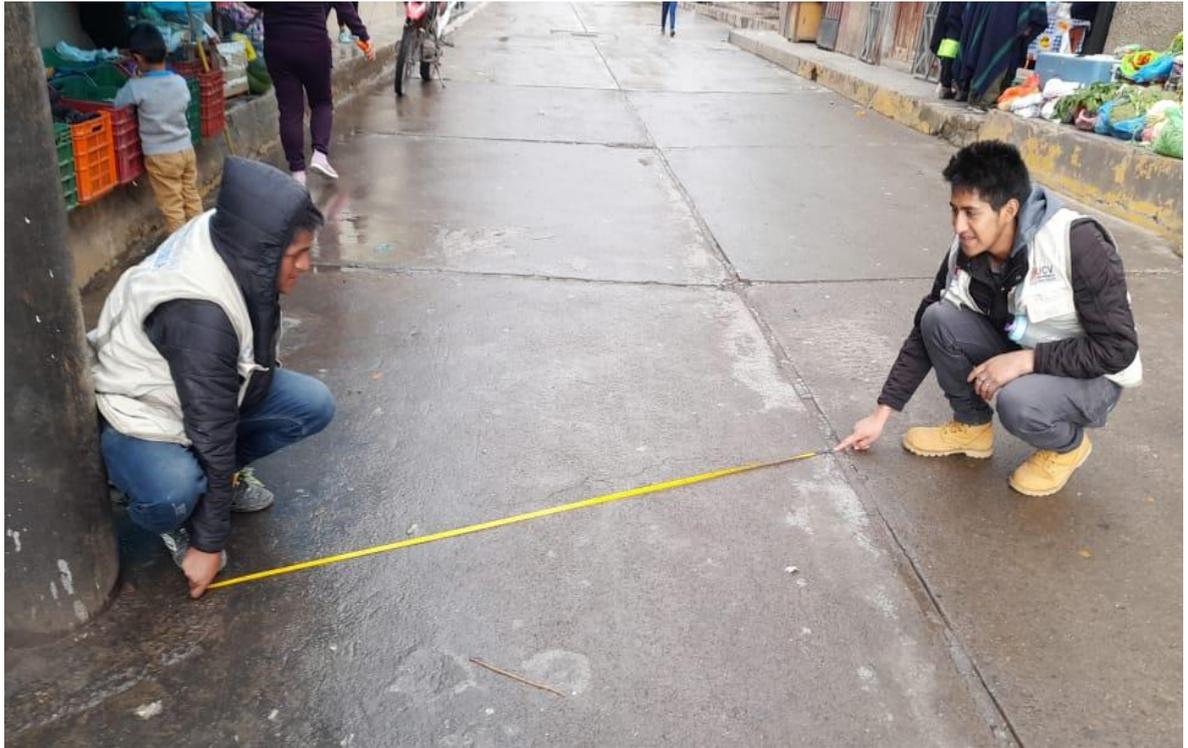
**Falla: Grieta lineal**

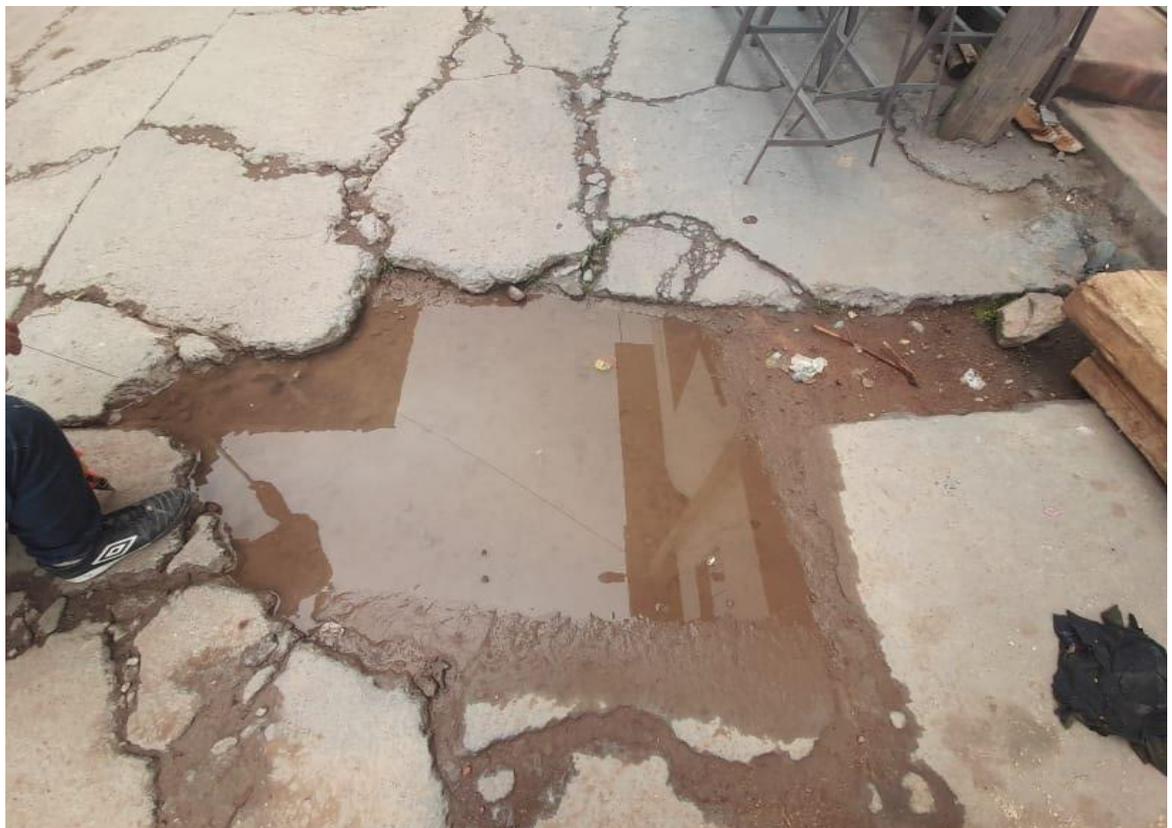
**Falla: Desnivel**
