**FACULTAD DE INGENIERÍA Y ARQUITECTURA
ESCUELA PROFESIONAL DE INGENIERÍA CIVIL**

**"Evaluación superficial empleando el Método PCI y VIZIR del
pavimento flexible en la Ruta LI-1225 Km: 0+000 al 3+000,
Guadalupito-Virú-La Libertad, 2022"**

TESIS PARA OBTENER EL TÍTULO PROFESIONAL DE:

Ingeniero Civil

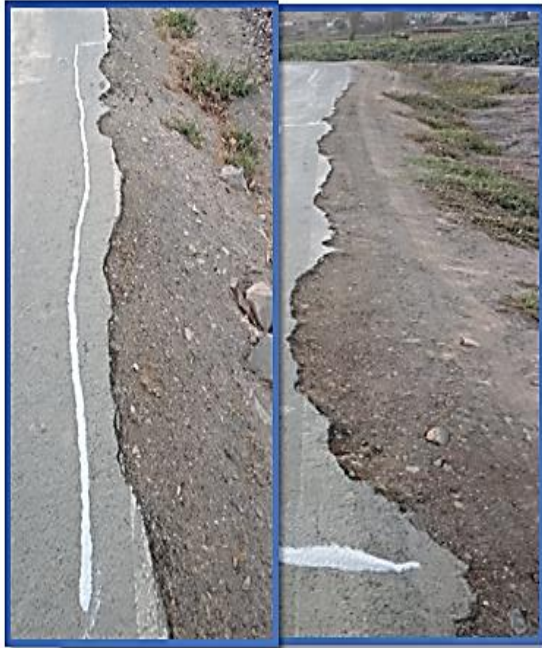
FOTOGRAFIA N° 5: MEDICIÓN DE LA FALLA GRIETAS DE BORDE.

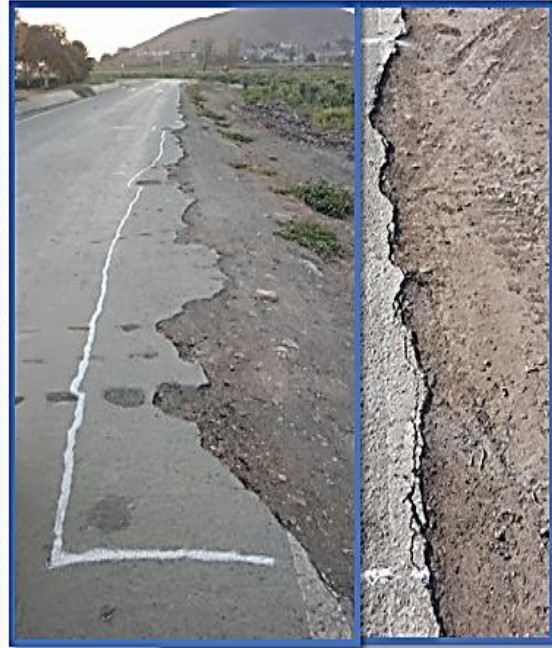
FOTOGRAFIA N° 6: SEÑALIZACIÓN DE LA FALLA GRIETAS DE BORDE.

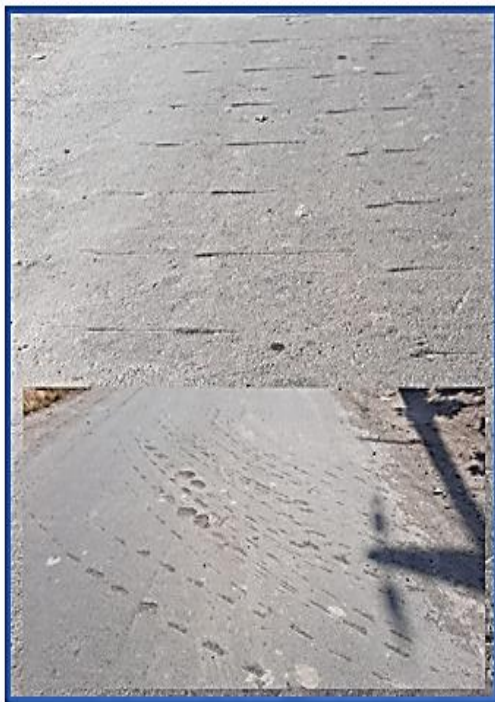
FOTOGRAFIA N° 7: MEDICIÓN DE LA FALLA AHUELLAMIENTO.

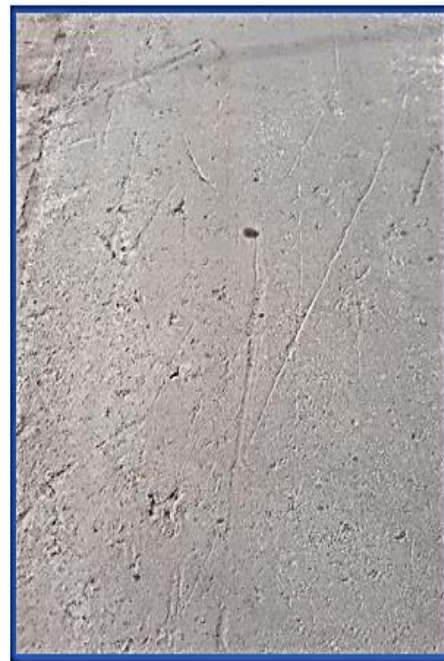
FOTOGRAFIA N° 8: SEÑALIZACIÓN DE LA FALLA AHUELLAMIENTO.

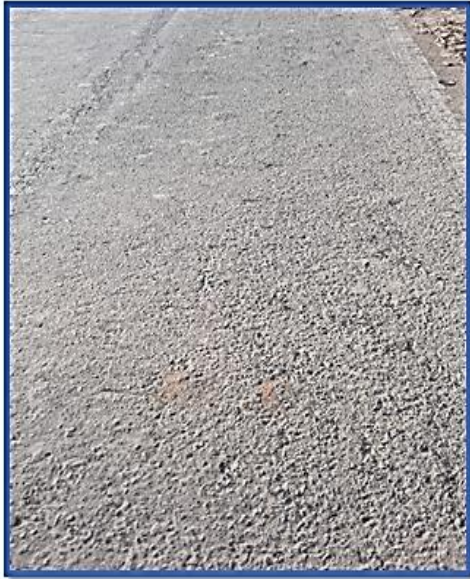
FOTOGRAFIA N° 9: MEDICIÓN DE LA FALLA PULIMIENTO DE AGREGADOS.

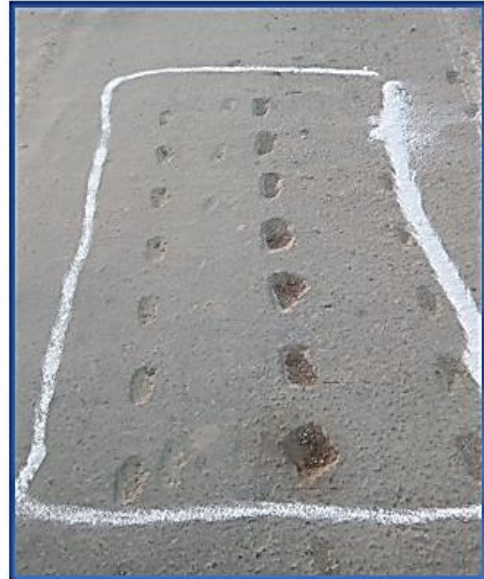
FOTOGRAFIA N° 10: SEÑALIZACIÓN DE LA FALLA AHUELLAMIENTO

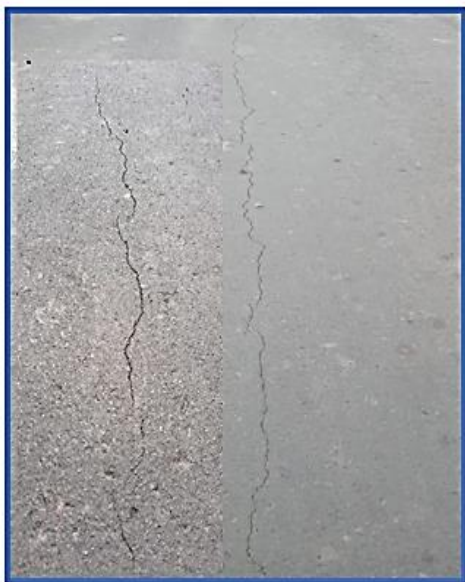
FOTOGRAFIA N° 11: MEDICIÓN DE LA FALLA GRIETAS LONGITUDINALES.

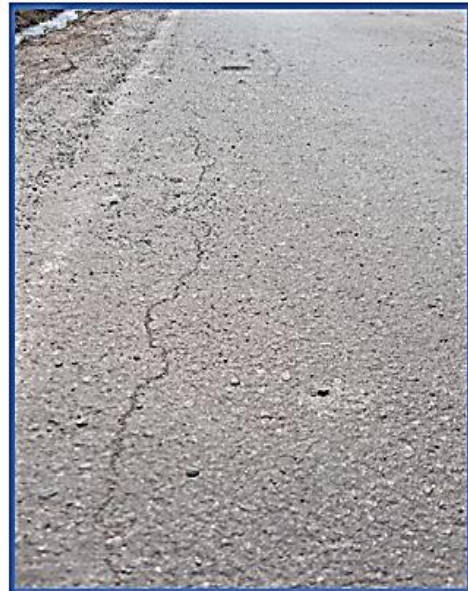
FOTOGRAFIA N° 12: SEÑALIZACIÓN DE LA FALLA GRIETAS LONGITUDINALES.

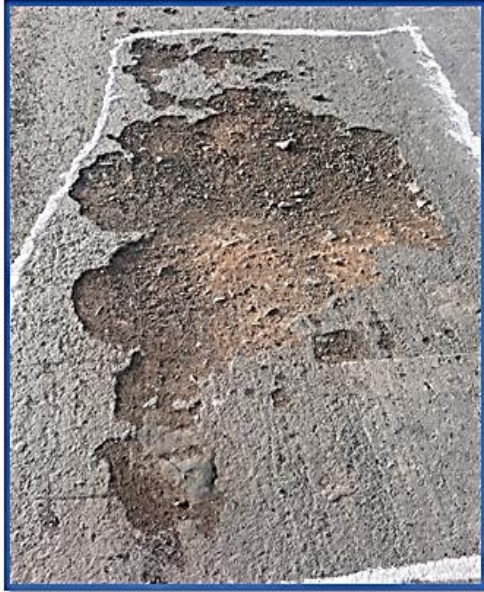
FOTOGRAFIA N° 13: MEDICIÓN DE LA FALLA HUECOS - OJOS DE PESCADO.

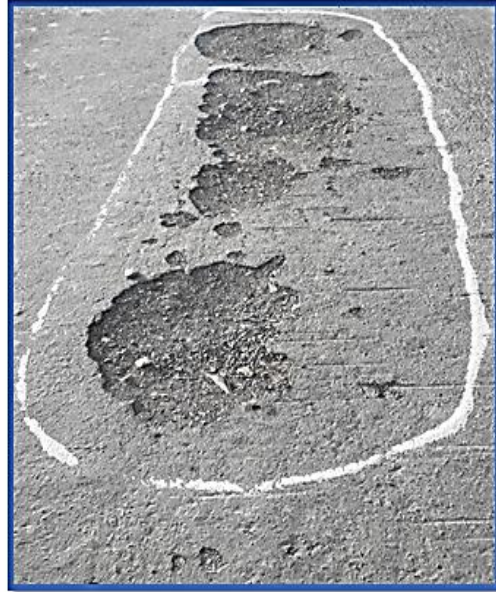
FOTOGRAFIA N° 14: SEÑALIZACIÓN DE LA FALLA HUECOS - OJOS DE PESCADO.

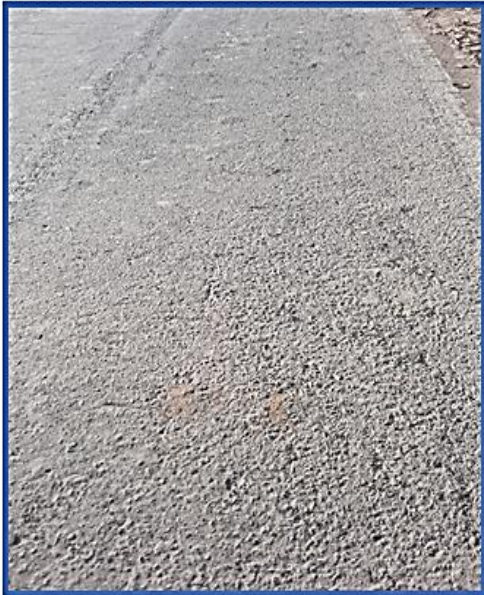
FOTOGRAFIA N° 15: MEDICIÓN DE LA FALLA PULIMIENTO DE AGREGADOS.

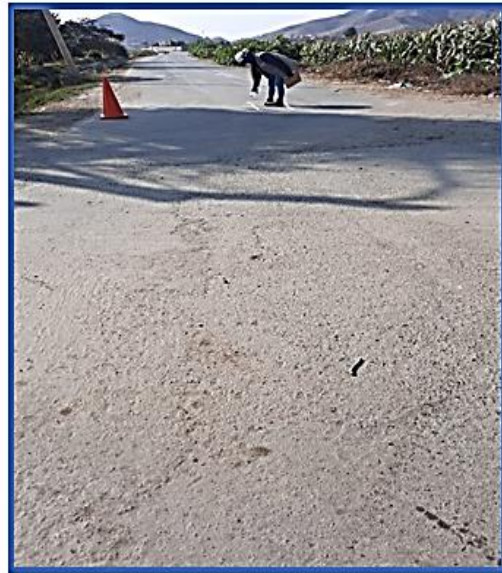
FOTOGRAFIA N° 16: SEÑALIZACIÓN DE LA FALLA PULIMIENTO DE AGREGADOS Y FISURAS LONGITUDINALES.

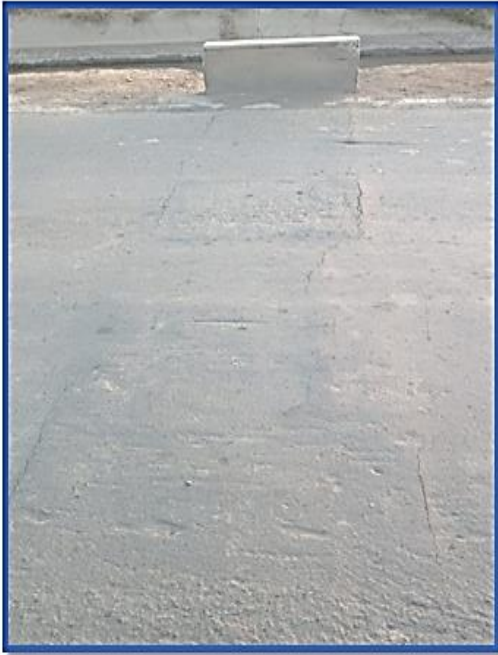
FOTOGRAFIA N° 17: MEDICIÓN DE LA FALLA PARCHEO.

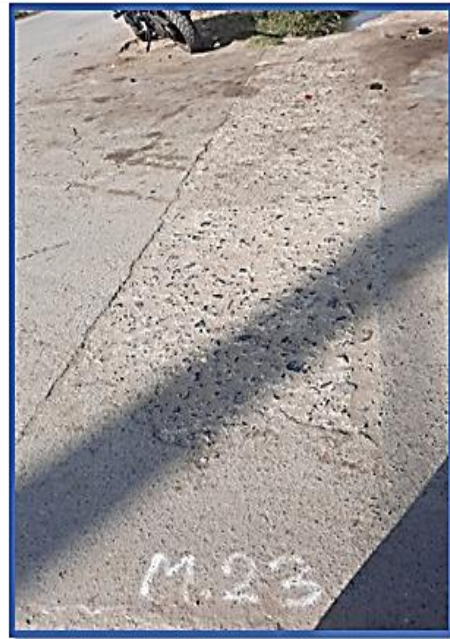
FOTOGRAFIA N° 18: PARCHEO Y PULIMENTO DE AGREGADOS.

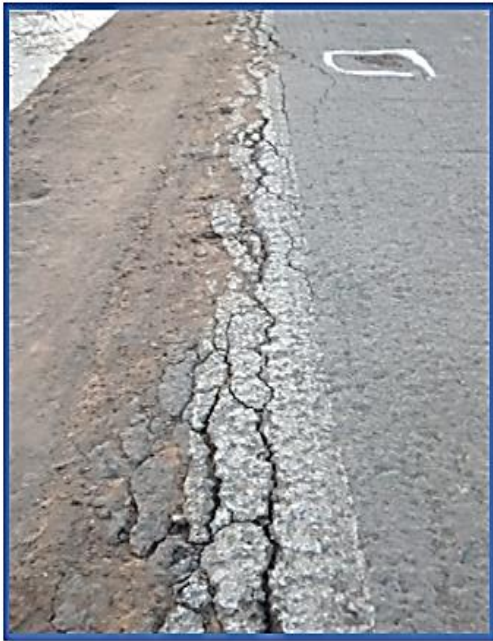
FOTOGRAFIA N° 19: FALLA GRIETAS DE BORDE Y PIEL DE COCODRILO.

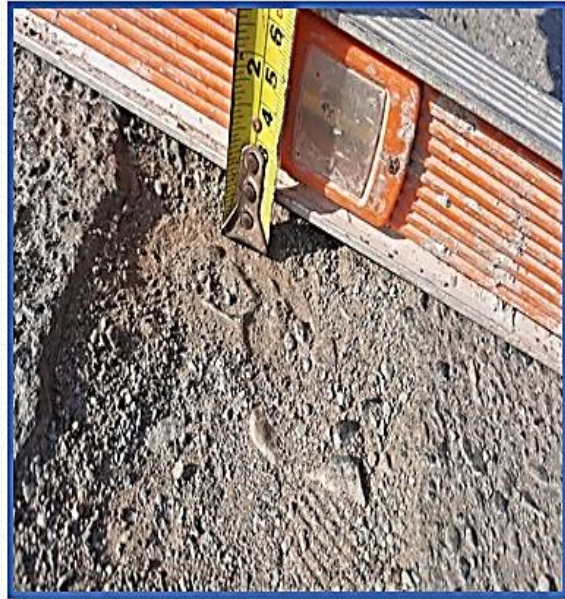
FOTOGRAFIA N° 20: MEDICION DE LA FALLA GRIETAS DE BORDE Y PIEL DE COCODRILO.

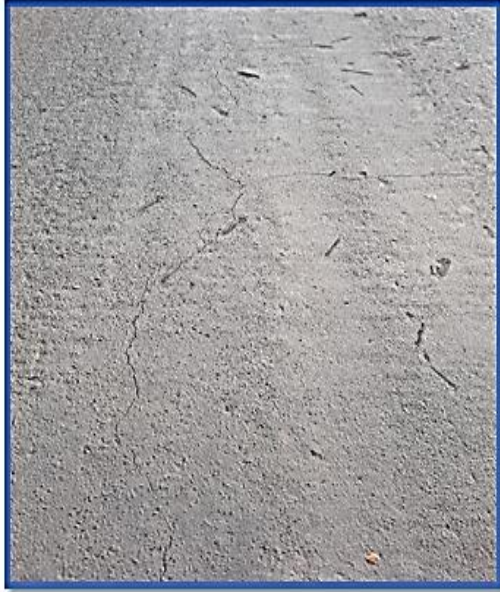
FOTOGRAFIA N° 21: FALLA GRIETAS LONGITUDINALES Y TRANSVERSALES.

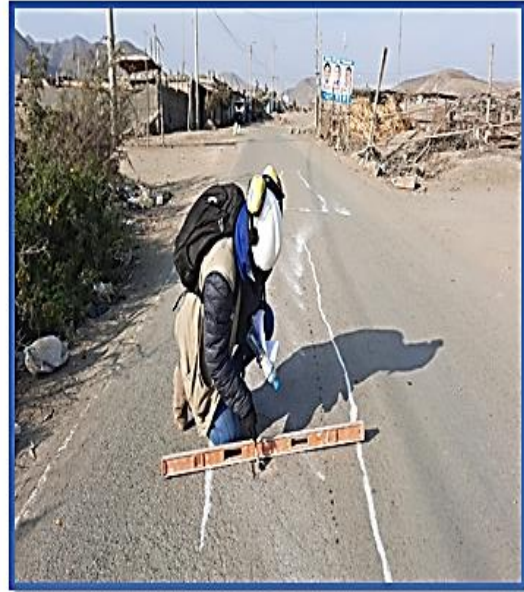
FOTOGRAFIA N° 22: SEÑALIZACIÓN DE LA FALLA GRIETAS LONGITUDINALES Y TRANSVERSALES.

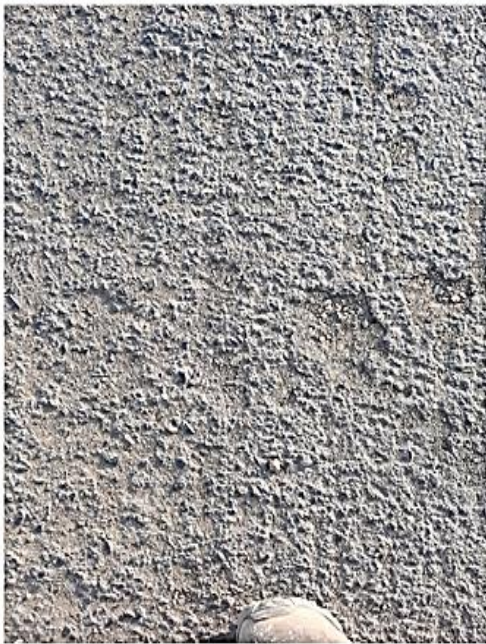
FOTOGRAFIA N° 23: FALLA PULIMIENTO DE AGREGADOS.

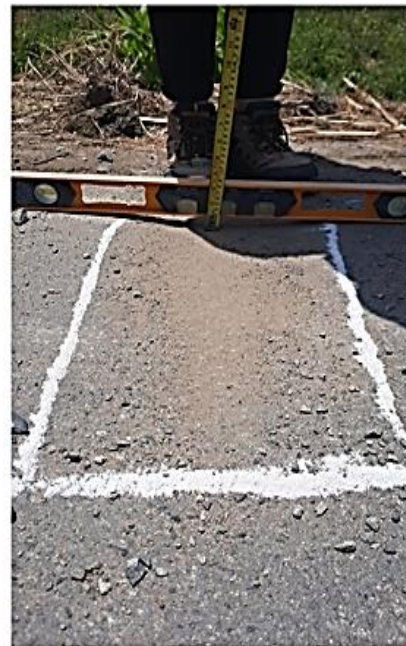
FOTOGRAFIA N° 24: SEÑALIZACIÓN DE LA FALLA PULIMIENTO DE AGREGADOS.
