ESCUELA PROFESIONAL DE INGENIERÍA CIVIL

“Aplicación de una base de datos para la conservación vial en el
distrito de Nuevo Chimbote, Ancash- 2022”

**TESIS PARA OBTENER EL TÍTULO PROFESIONAL DE:
Ingeniero Civil**

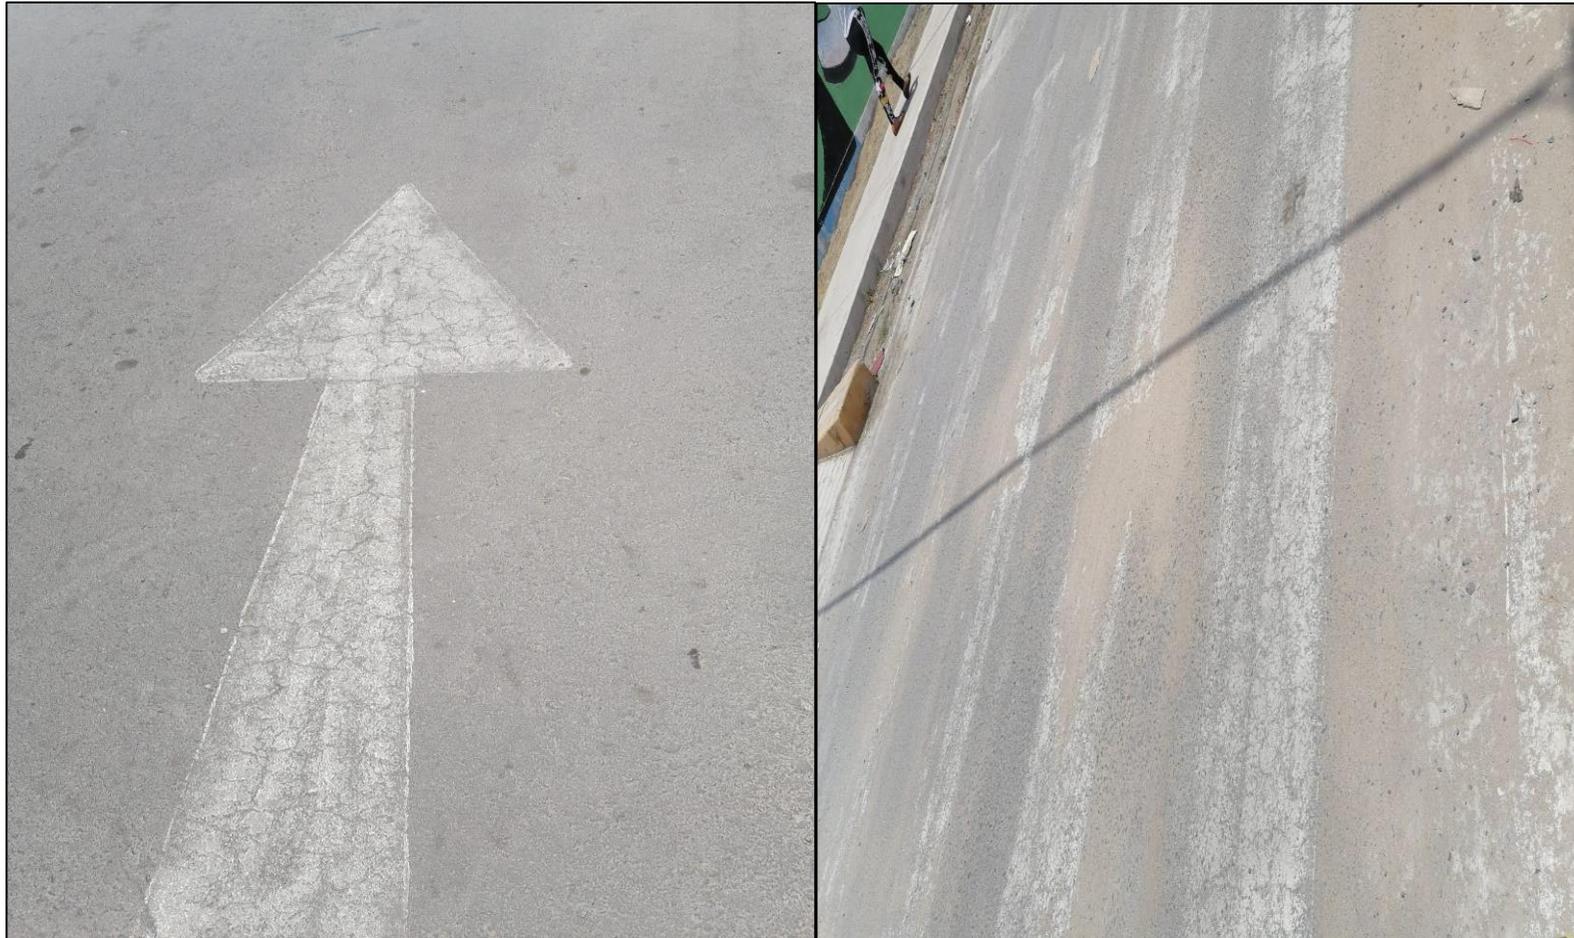
En el asentamiento humano Programa Piloto de Asentamientos Orientados (PPAO), se pudo hallar la falla piel de cocodrilo en severidad baja, y falla meteorización/ desprendimiento de agregados, presente también en el asentamiento humano (PPAO), la avenida Central y la avenida A con una severidad de baja a media. Para estas fallas se propone como medida correctiva un sello superficial, el cual se realiza con la acción de riegos asfálticos en la superficie de la vía, con el objetivo de mejorar las condiciones de la superficie de la calzada desgastada para obstruir el ingreso de agua y otros posibles materiales que puedan ocasionar la formación de agrietamientos más severos. Se propone los sellos con emulsión asfáltica, los cuales son usados para renovar superficies, para sellar fisuras y grietas pequeñas y cuando se halla insuficiencia de asfalto en la mezcla utilizada en la construcción. Los materiales a utilizar serán emulsiones catiónicas de rotura lenta tipo CSS-1h que se acomoden a los requerimientos de la sección 415. Pavimentos

Fotografía 15. Fallas por piel de cocodrilo con severidad baja en el pavimento del pueblo joven (PPAO)

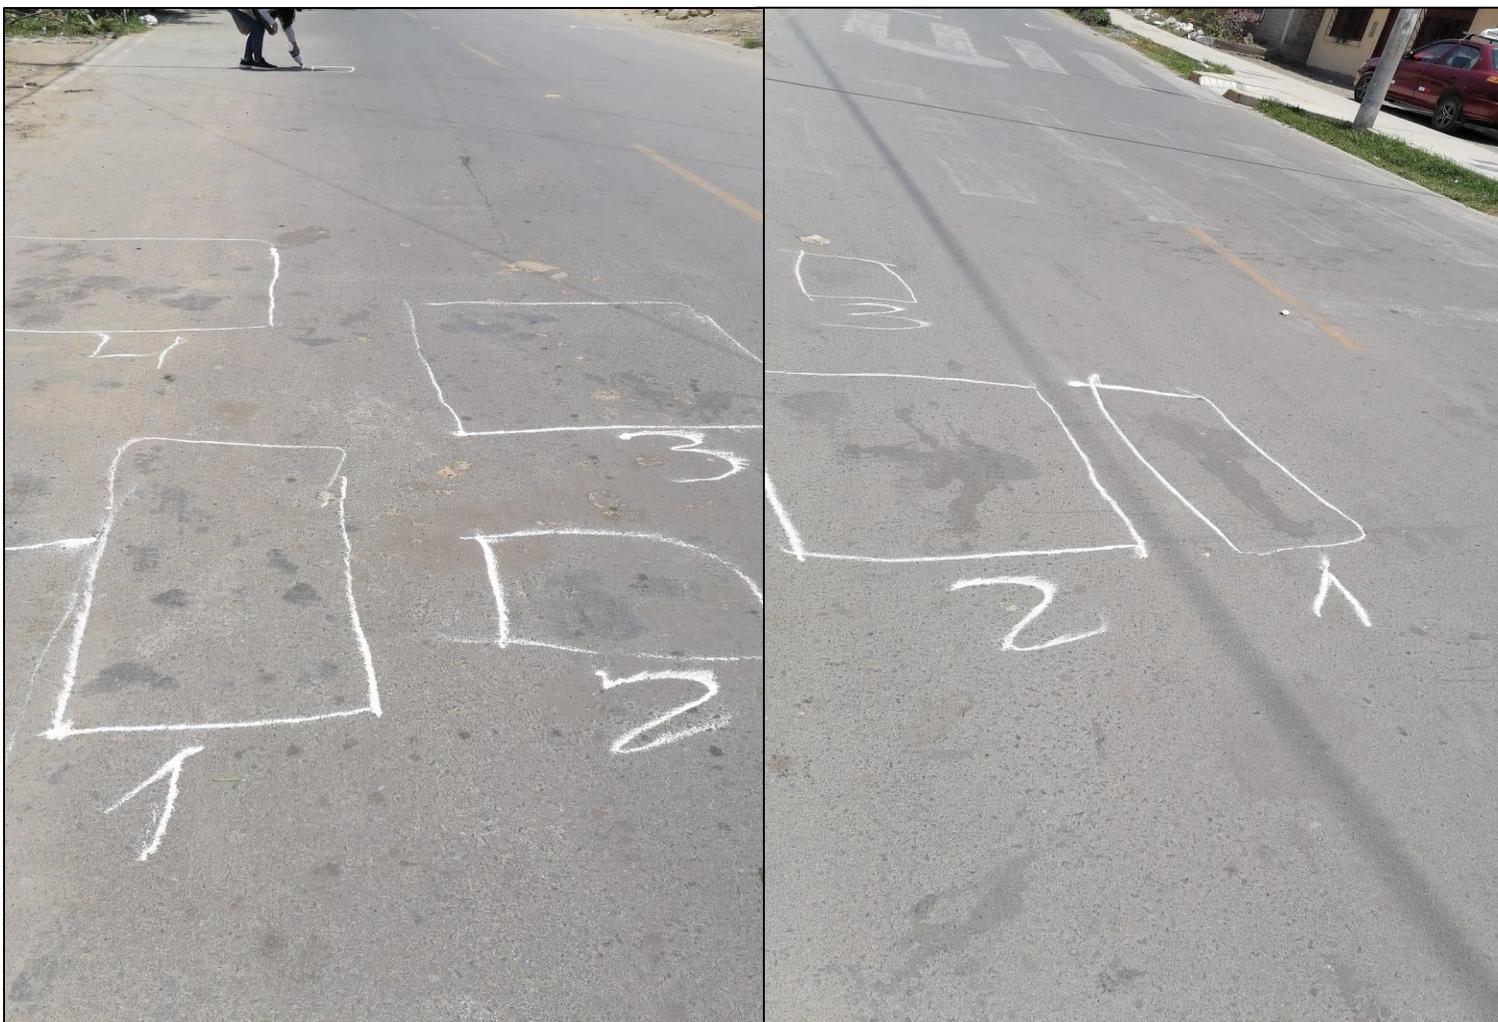
Fotografía 15. Fallas por exudación con nivel de severidad bajo en el pavimento del pueblo joven (PPAO)

Para fallas como exudación, presente en el asentamiento humano (PPAO) y avenida A, parcheo y acometidas de servicios públicos presente el asentamiento humano (PPAO) y abultamiento y hundimiento, presente en la avenida Central, pulimento de agregados, presente en la avenida A; todas estas fallas en severidad baja, no es necesario tomar ninguna medida correctiva por el momento ya que estas fallas no afectan directamente la serviciabilidad para el confort de los usuarios.

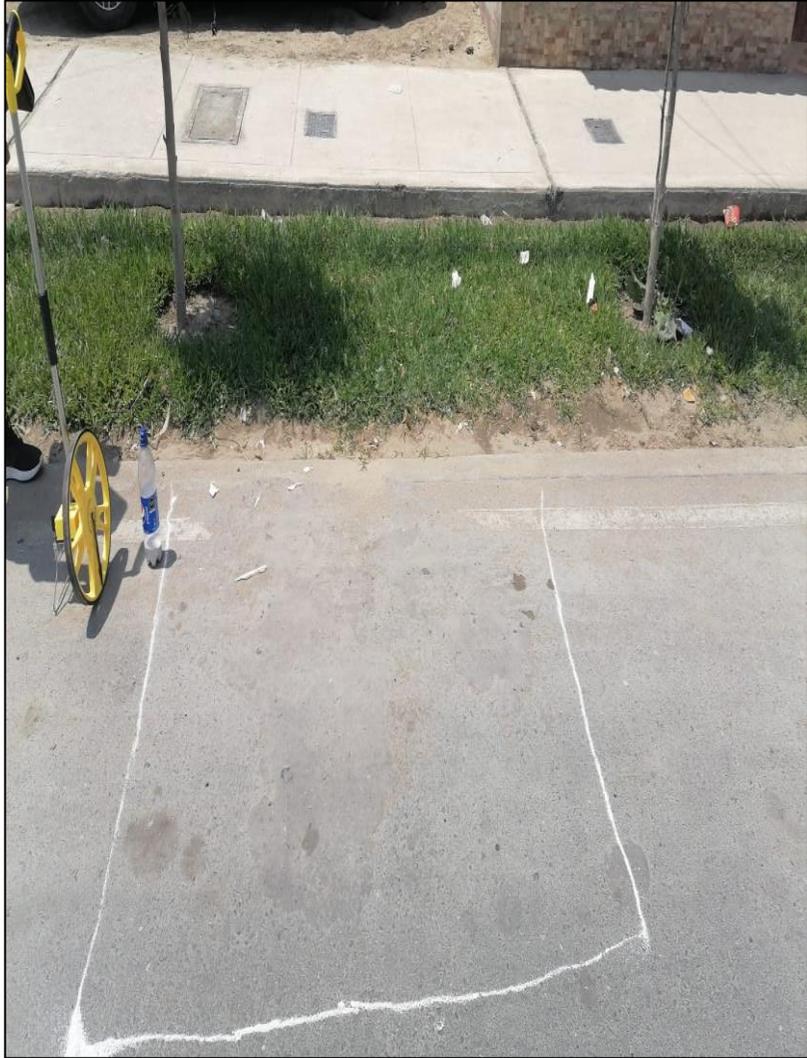
Fotografía 16. Falla por parcheo con nivel de severidad bajo en el pavimento del pueblo joven (PPAO)

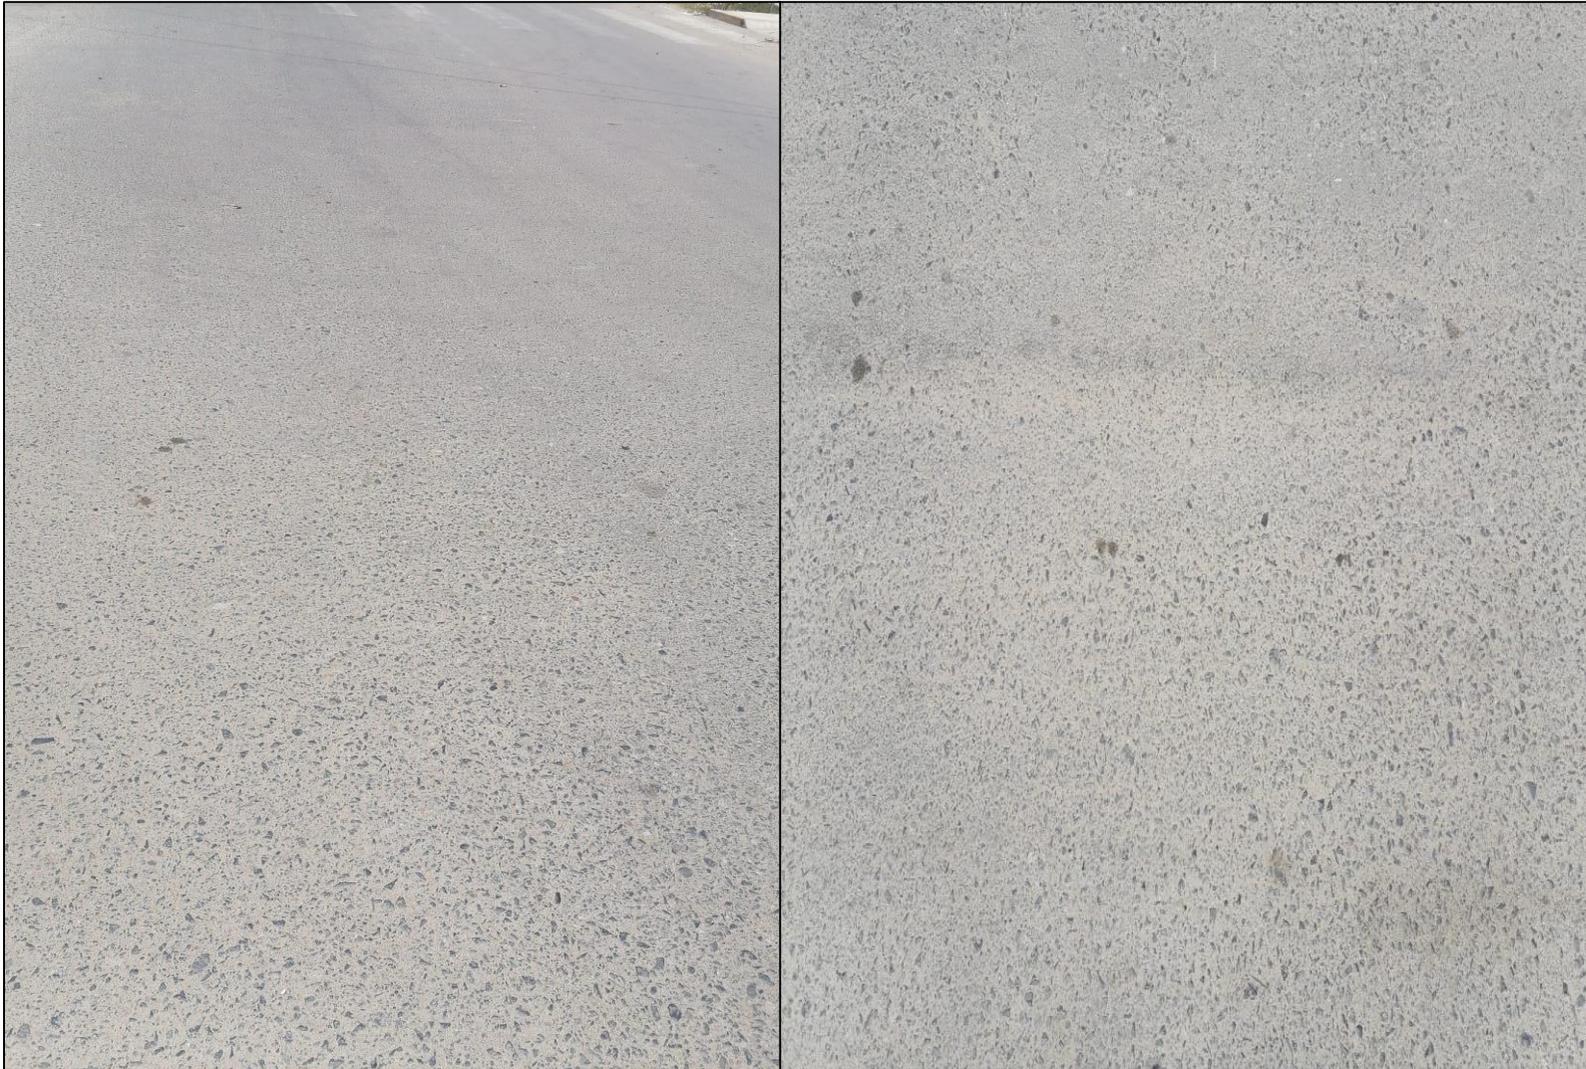
Fotografía 17. Falla por meteorización/ desprendimiento de agregados con severidad baja en el pavimento del pueblo joven (PPAO)
