**Análisis de vulnerabilidad sísmica de las edificaciones en la
Urbanización José Lishner Tudela II etapa –Tumbes, aplicando
metodología Benedetti – Petrini**

TESIS PARA OBTENER EL TÍTULO PROFESIONAL DE:

Ingeniero Civil

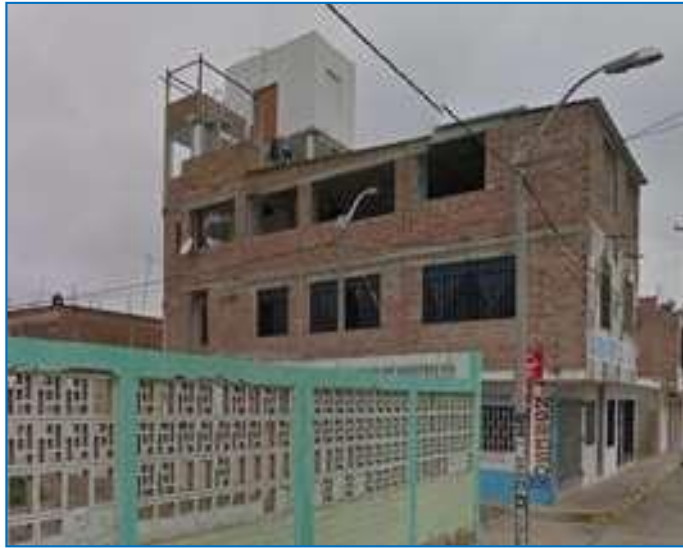
Figura 6: fotografía que muestra un estadio del proceso constructivo de la edificación C-15. Se observan los muros riostras transversales y los confinamientos del momento. No hay problemas visibles de fallas en el proceso constructivo. Se evaluó con A para este parámetro

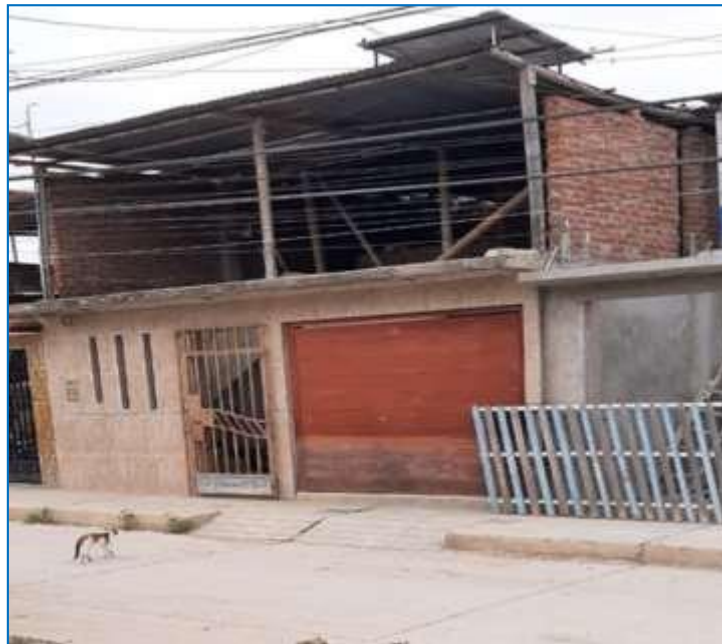
Figura 7: fotografía actual de la edificación C-1. Muestra muros sin confinar y falta de columnas en el 2do nivel. Se evaluó con D para este parámetro

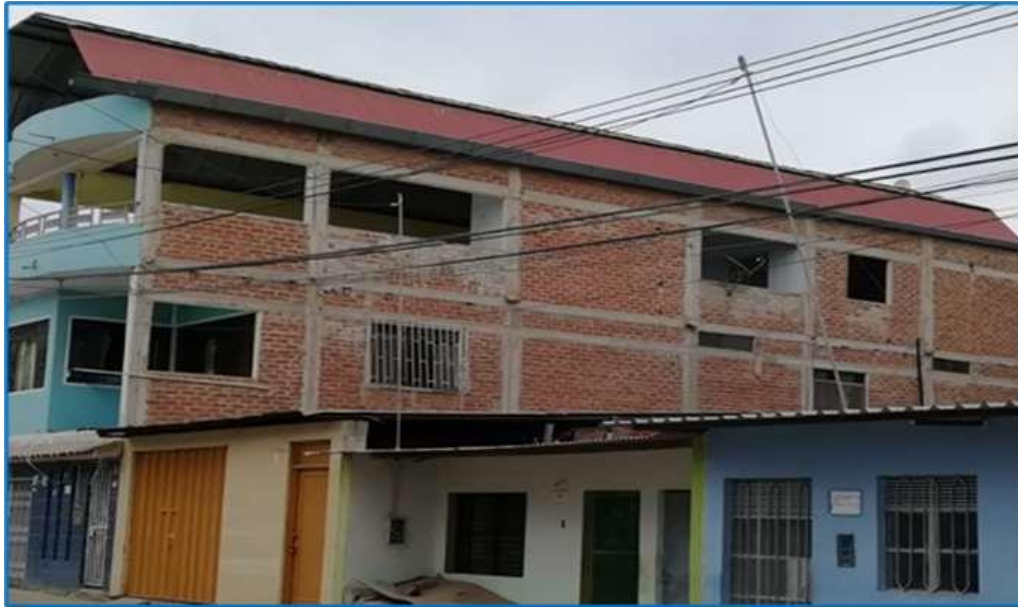
Figura 9: edificación C-5 con buena calidad del sistema resistente. Se observa la ortogonalidad de las columnas y vigas. El entramado es parejo y bien logrado. Se calificó con A en este parámetro

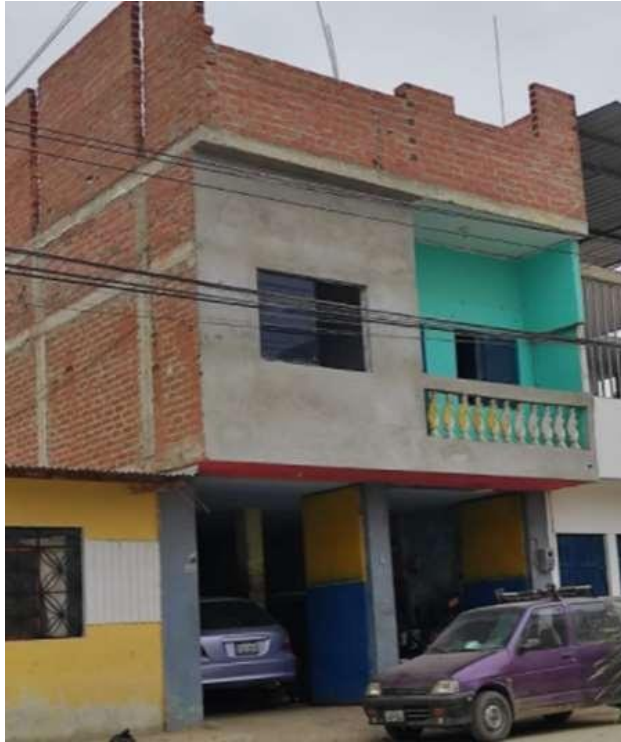
Figura 12: edificación C-6 con problema de irregularidad de resistencia (en altura)

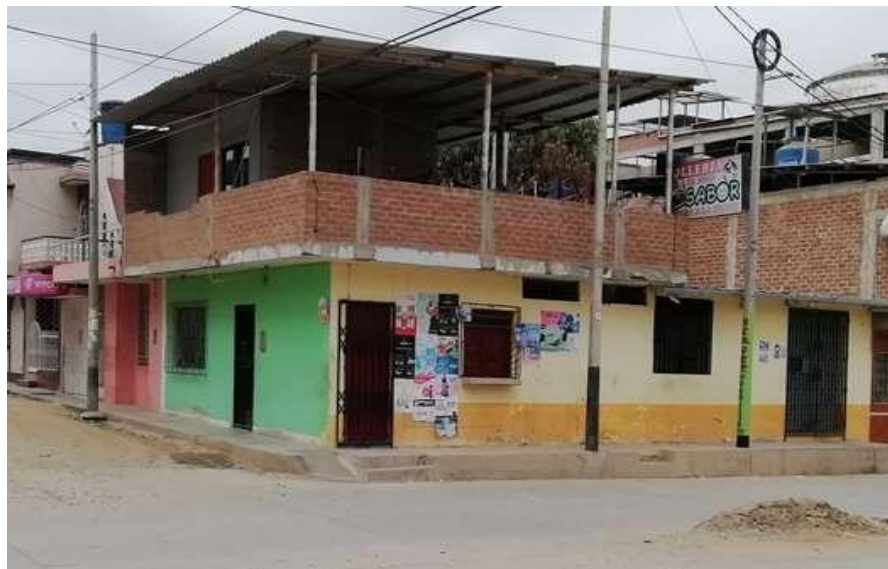
Figura 16: edificación C-14 donde el diafragma no abarca la totalidad del 1er piso. Se le calificó con D
Fuente: propia

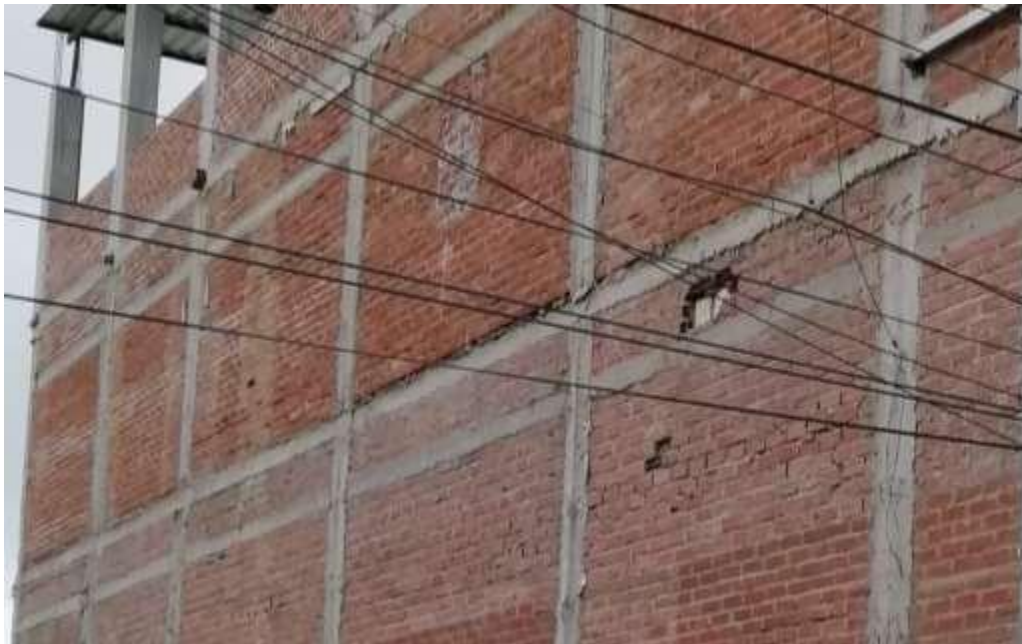
Figura 23: acercamiento en la edificación C-4 no muestra muros transversales trabados en la pared lateral, infiriéndose que aquellos se encuentran únicamente en las columnas, resultandos escasos en número. Calificó con D para este parámetro

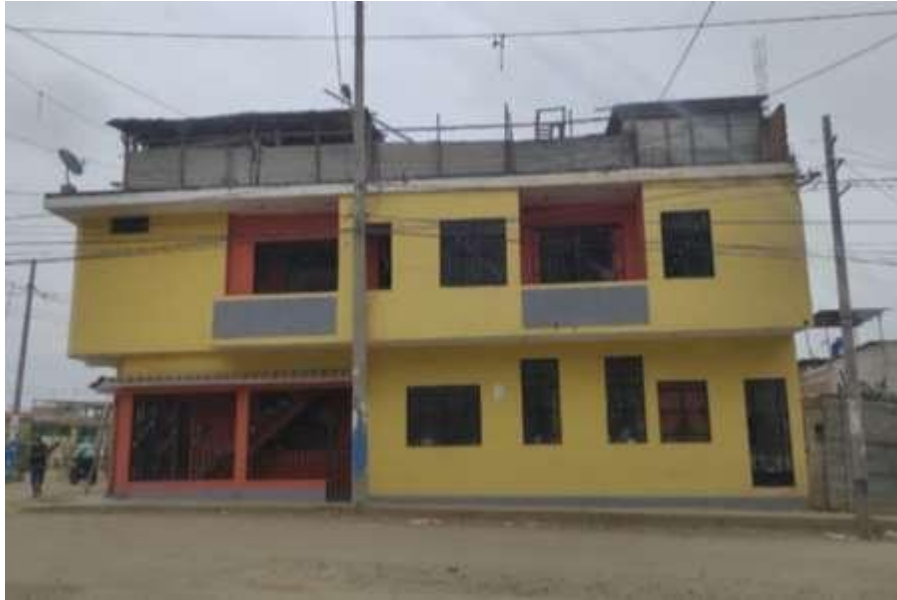
Figura 26: edificación C-19 muestra una cubierta fijada de manera precaria al sistema resistente. Se le calificó con D
Fuente: propia

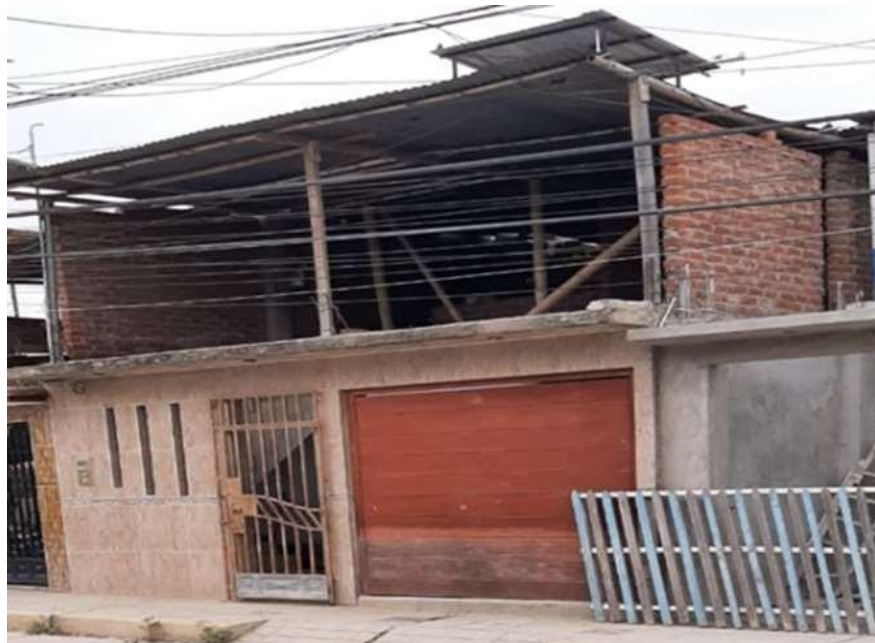
Figura 29: elementos sueltos y cañas de Guayaquil sobre la losa en la edificación C-1. No hay columnas ni vigas. Calificación D
Fuente: propia

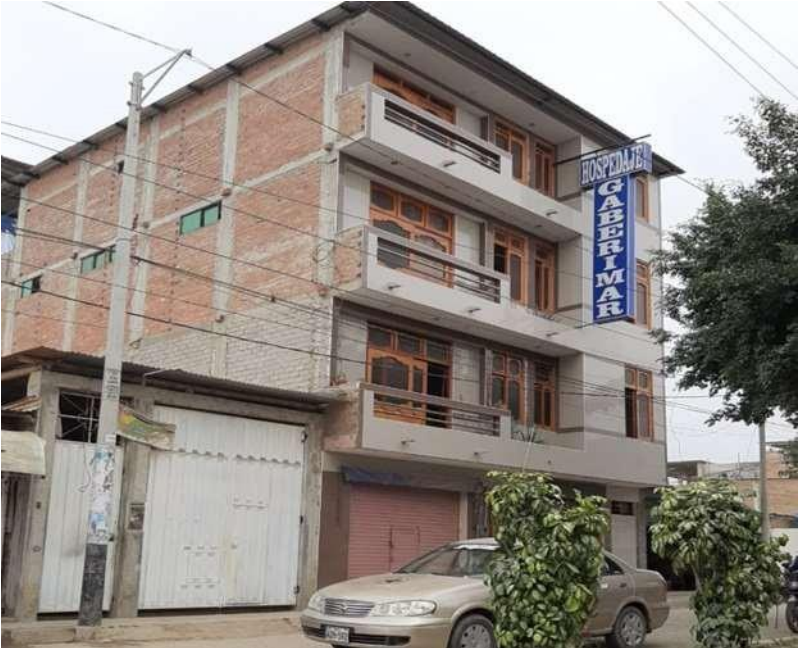
Figura 31: muestra de una edificación (C-2) en buen estado de conservación

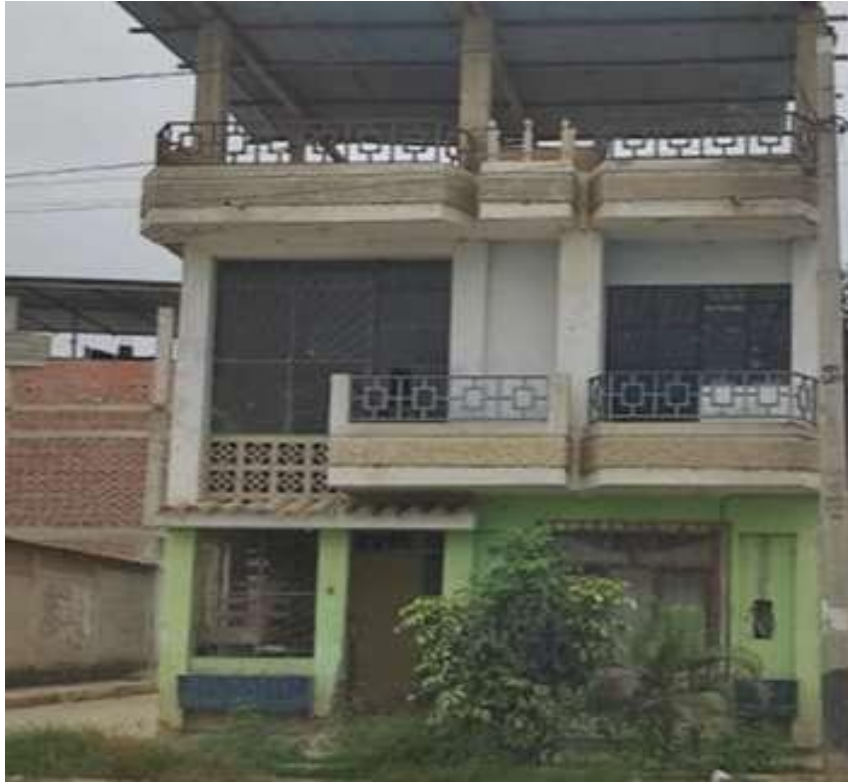
Figura 32: ejemplo de edificación (C-7) con mal mantenimiento. La calificación para C para ella
Fuente: propia

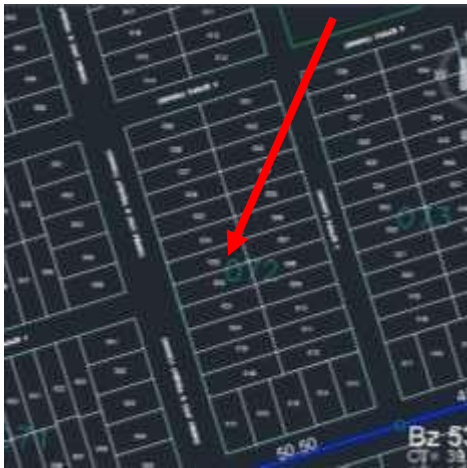
La edificación no sugiere asesoría profesional. En el aspecto de materiales no es posible ver el tramado de los ladrillos ni su calidad. No hay irregularidades en planta o altura ni elementos sueltos o falta de confinamiento. La cubierta es de material ligero, Al igual que con las demás edificaciones no se observan justas de separación sísmica con las edificaciones contiguas. El cuidado de la edificación es precario, observándose humedad y deterioro de la parte baja del muro frontal.
