UNIVERSIDAD CÉSAR VALLEJO

“Impacto en las Viviendas aledañas al Río Sechin, en el Tramo
Asentamiento Humano 16 de Junio- Cruce con Panamericana
Generado por el fenómeno El niño costero, Casma 2017”

**TESIS PARA OBTENER EL TÍTULO PROFESIONAL DE
INGENIERÍA CIVIL**

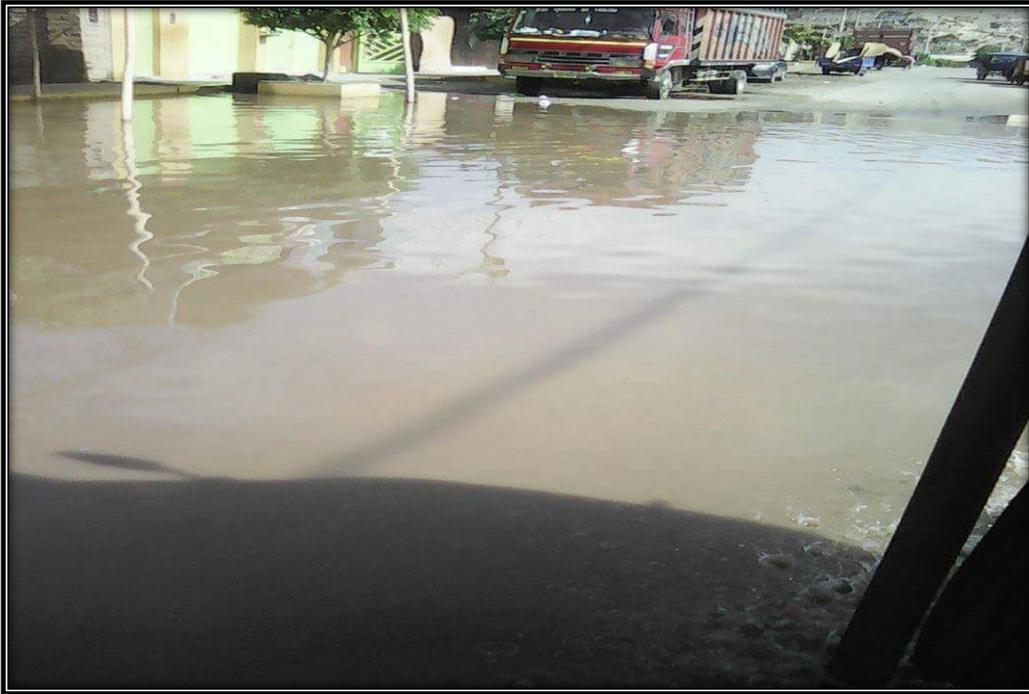
Imagen N° 1: Se aprecia la acumulación del agua, provocado por el desborde del Río, afectando a las viviendas y vías que están en las riberas del Río Sechín.

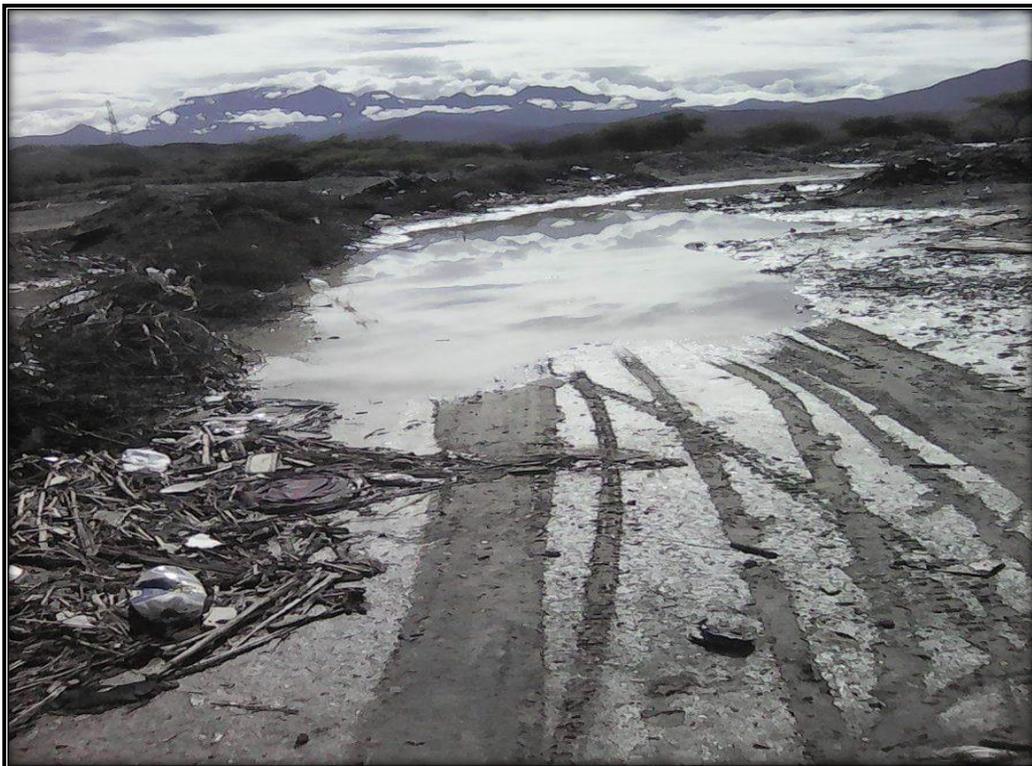
Imagen N° 2: Se aprecia una vista panorámica de la destrucción causada por el desborde del río, cerca de la invasión de la zona urbana.

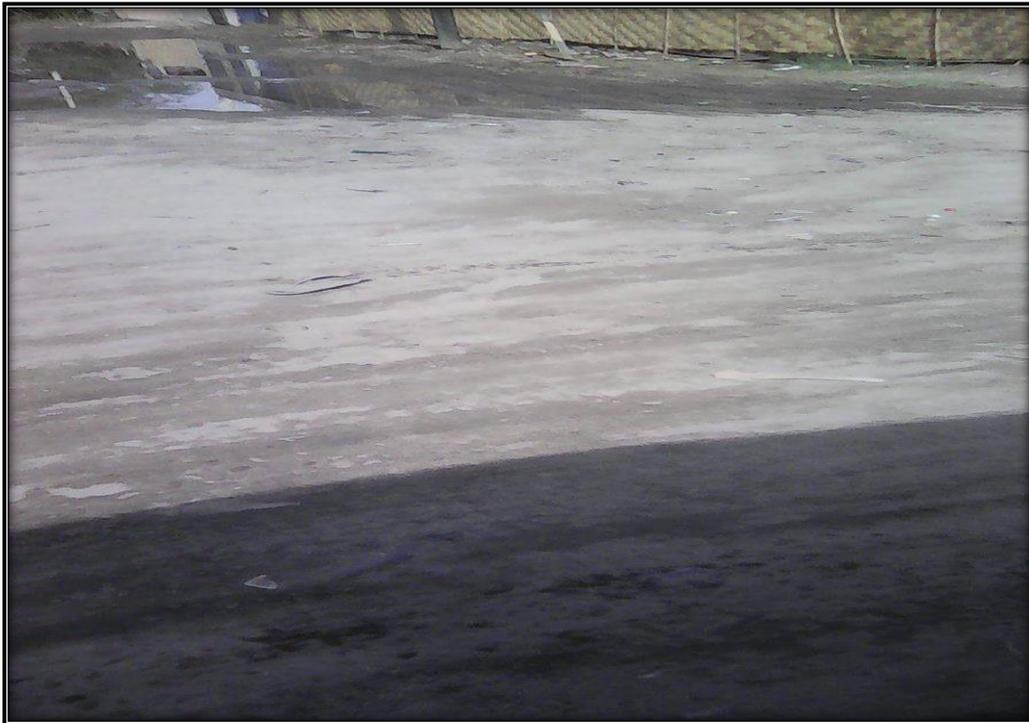
Imagen N° 3: Vista de la acumulación de agua en las calles, provocado por el fenómeno El niño costero.

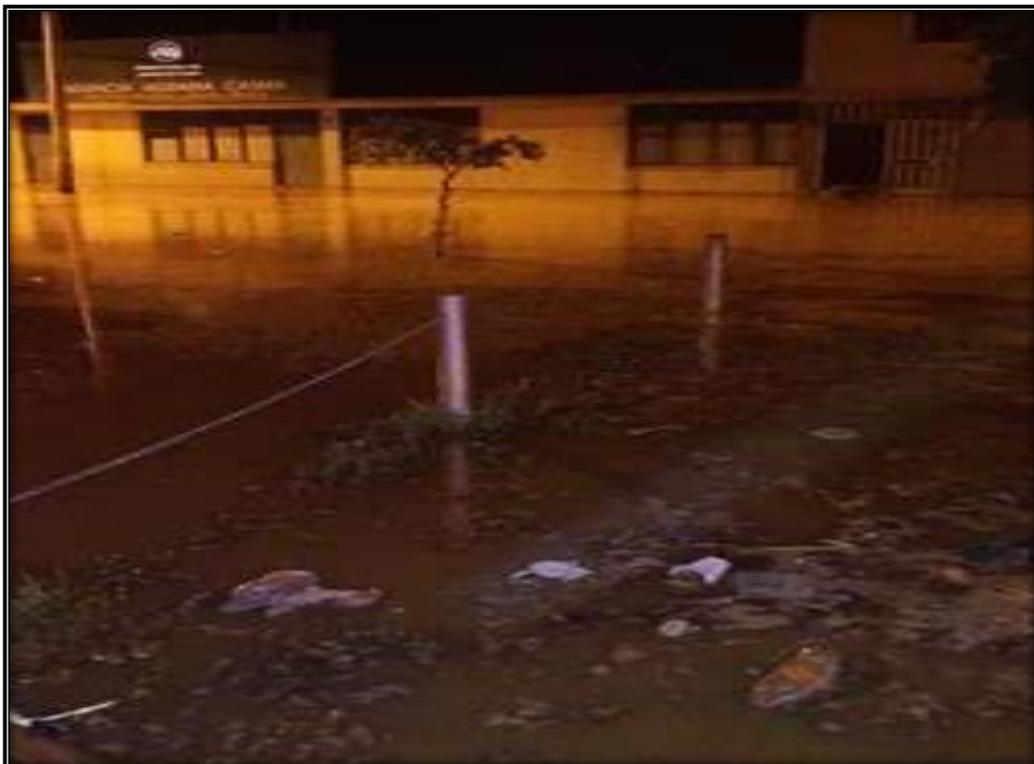
Imagen N° 4: Se observa la inundación de viviendas, oficinas de instituciones públicas y empresas privadas ubicados a unos metros del puente del río Sechín.

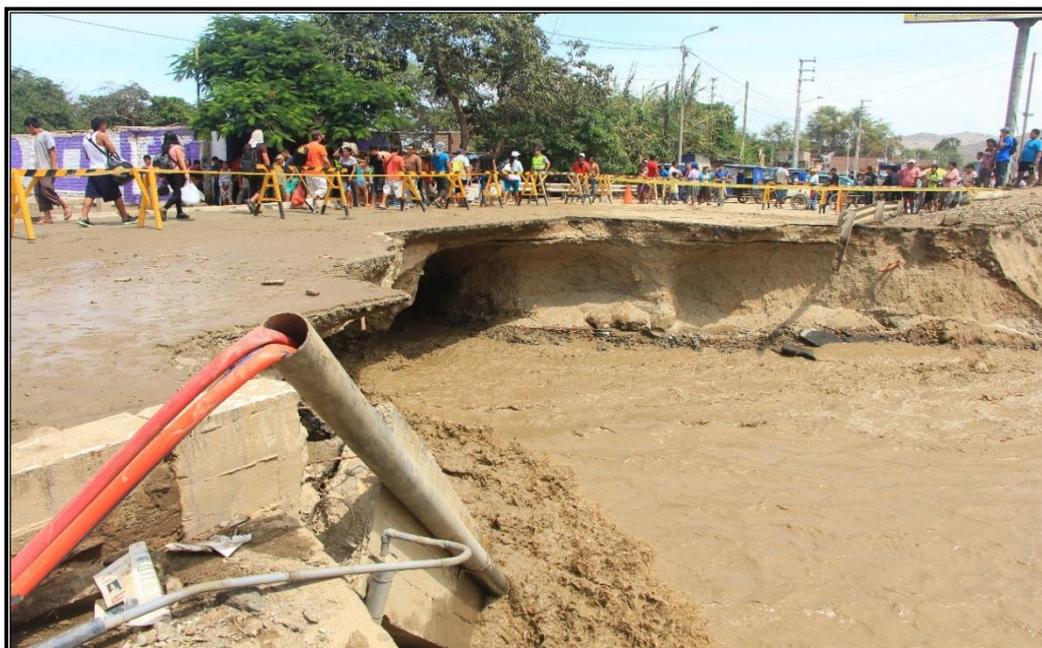
Imagen N°5: Vista de los daños producidos en el puente del Rio Sechin, producto del aumento del caudal.

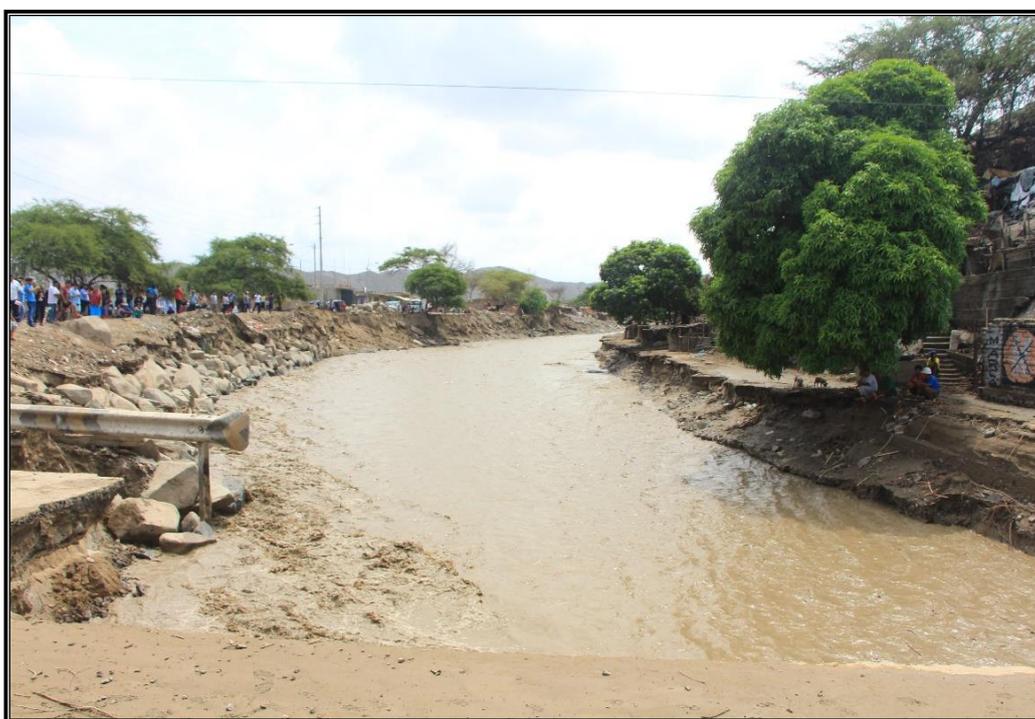
Imagen N° 6: Margen derecho del cruce del Puente Sechín, sector Cuncan, se aprecia que el agua viene golpeando y socavando el dique.

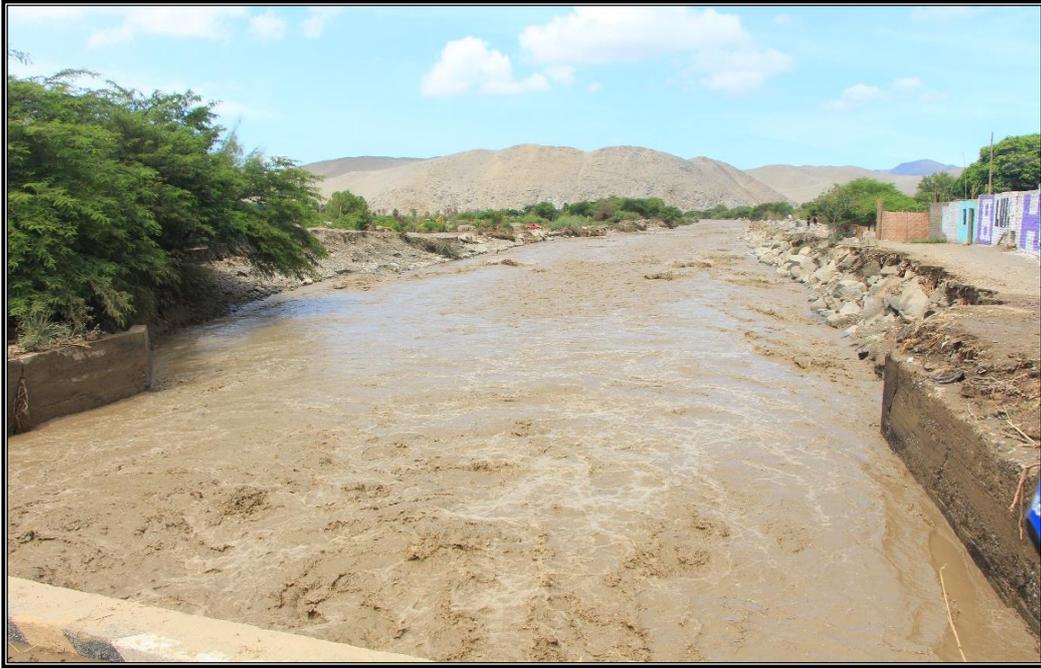
Imagen N° 7: Se aprecia la crecida del caudal del Río Sechín, la ampliación del ancho normal del río y la erosión del margen derecho.

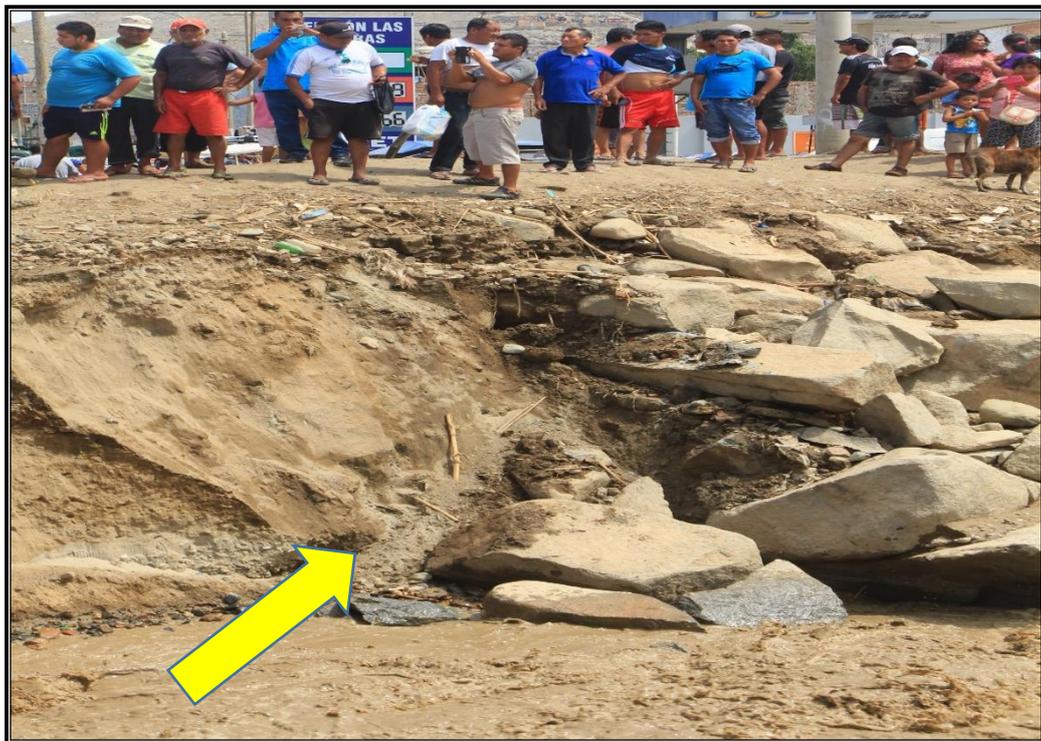
Ilustración N°8: Deslizamiento del enrocado existente con material propio, el área que indica la flecha es el margen que se puede mejorar con defensas ribereñas.

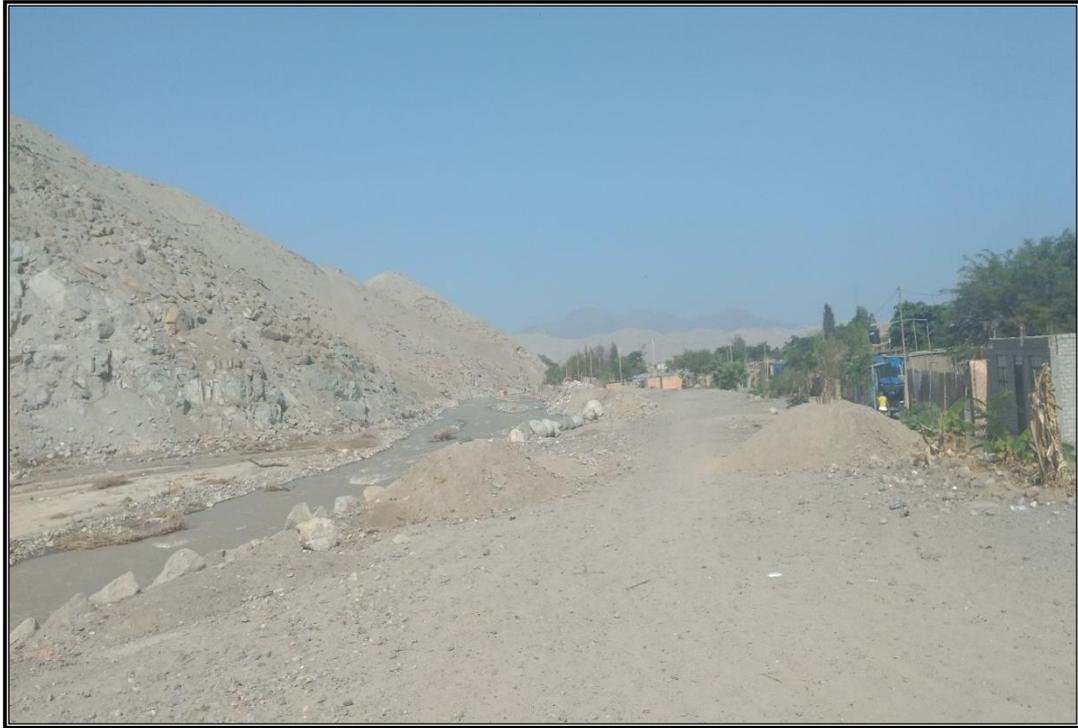
Imagen N°9: Vista de dique de protección con material propio del margen derecho del río, y ubicación de viviendas que están dentro de las franjas marginales.

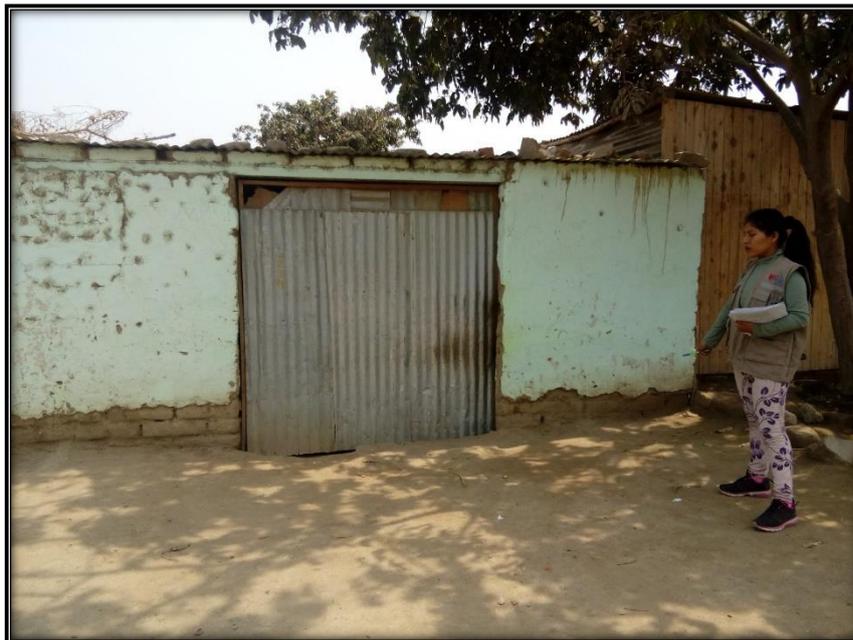
Imagen N°10: Se puede apreciar que la vivienda a pesar de encontrarse a mayor distancia del río, sufren y presentan igual los daños.

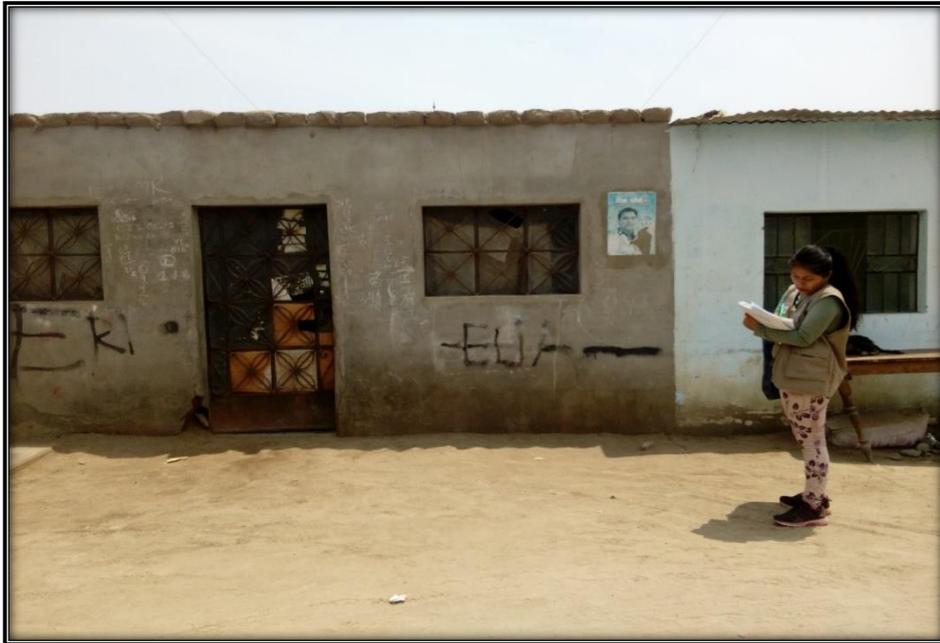
Imagen N°11: Mediante las imágenes se puede observar que la mayoría de las viviendas se encuentran vulnerables y son más perjudicados en tiempos de avenidas del cauce.

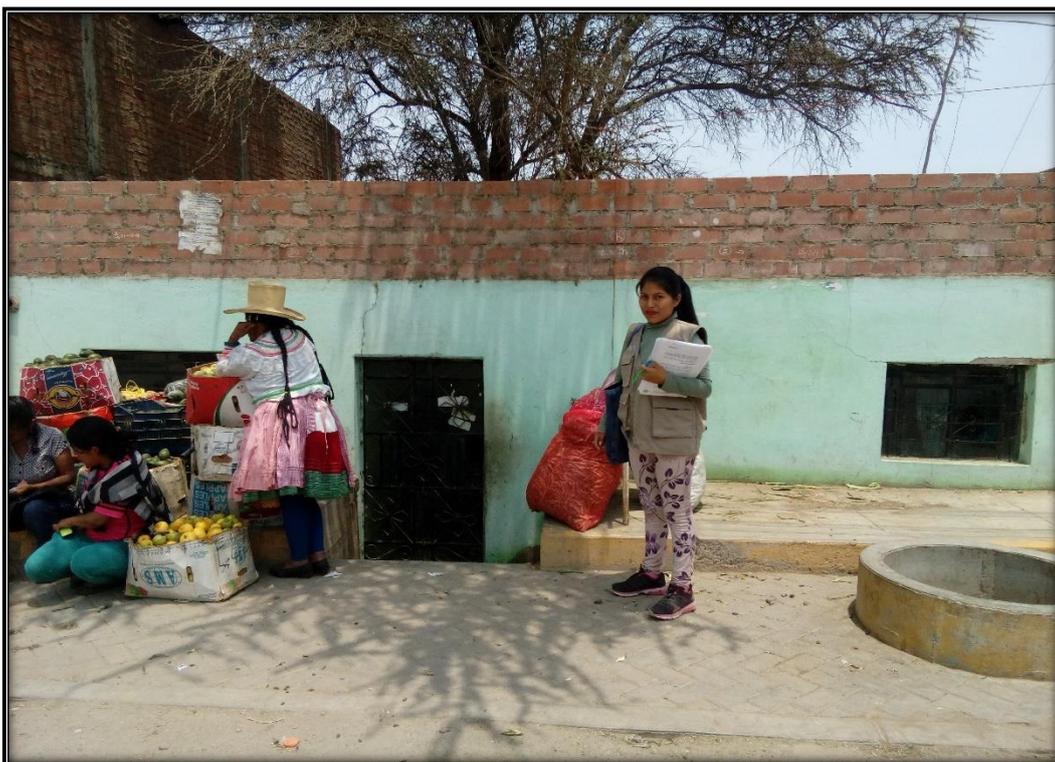
Imagen N°15: Se aprecia una de las viviendas que presentó mayor vulnerabilidad ante el desborde del río.

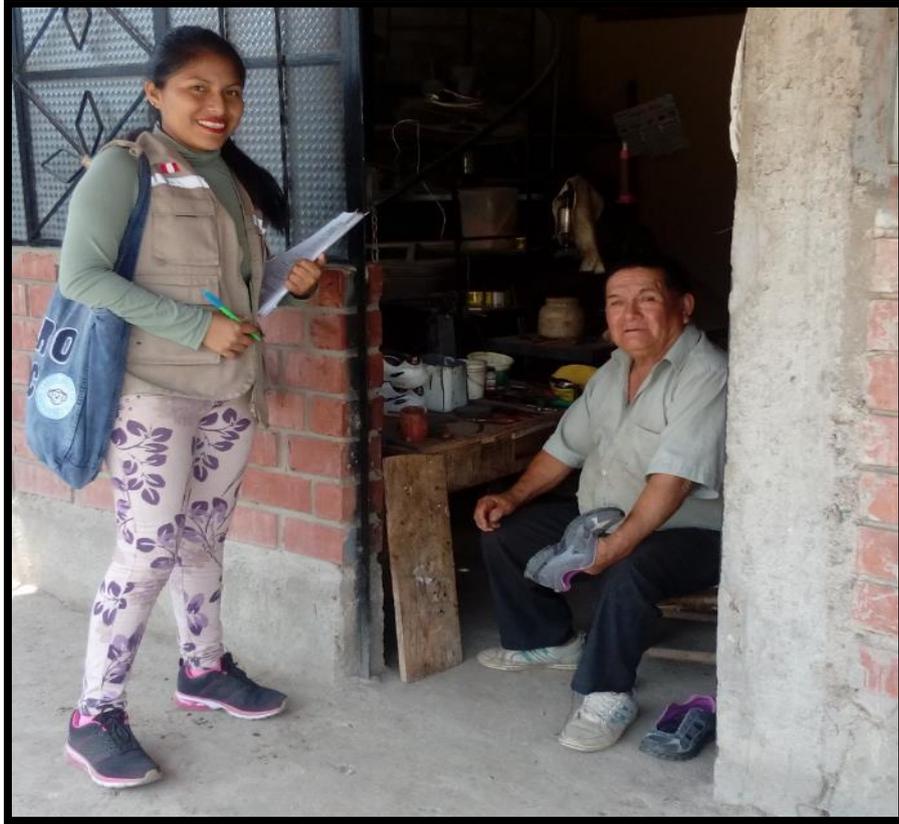
Imagen N°19: Se aprecia el panorama de uno de los pobladores, quien resultó ser afectado por la última avenida del río Sechin.
