**“Evaluación de las patologías en el centro cultural de la provincia de
Huaraz – Ancash 2017”**

TESIS PARA OBTENER EL TÍTULO PROFESIONAL DE
INGENIERO CIVIL

MALLQUI TARAZONA JARRY GILMER

HUARAZ - PERÚ

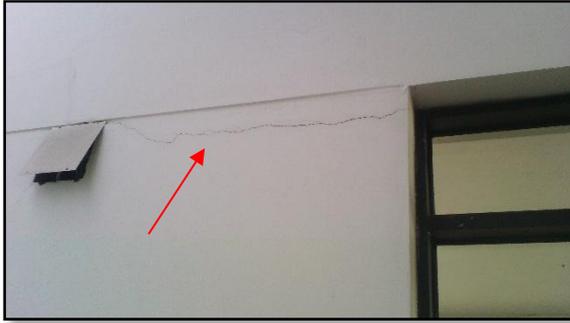
Figura N° 01: Grieta en muro.

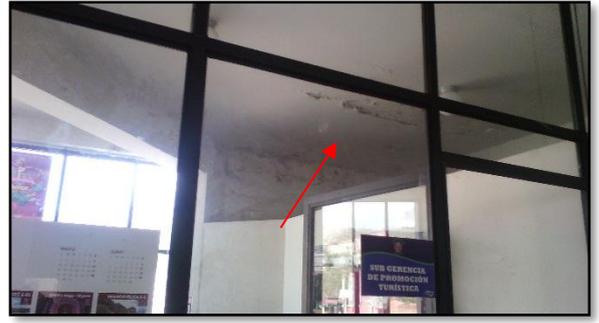
Figura N° 02: Descascaramiento por presencia de humedad en cielo raso.

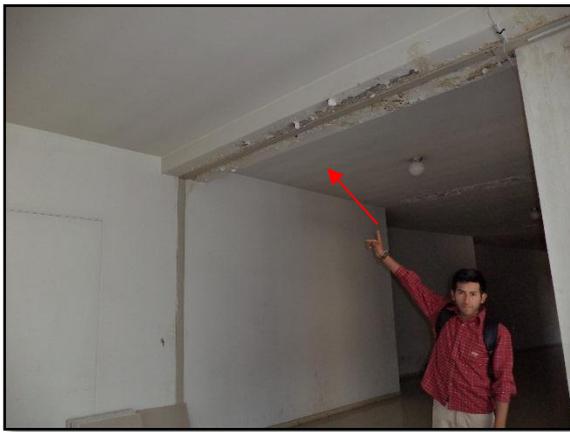
Figura N° 03: Descascaramiento en viga.

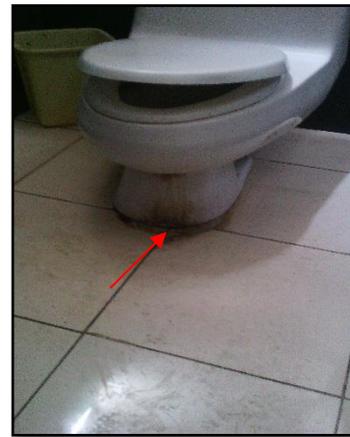
Figura N° 04: Manchas por presencia de humedad.

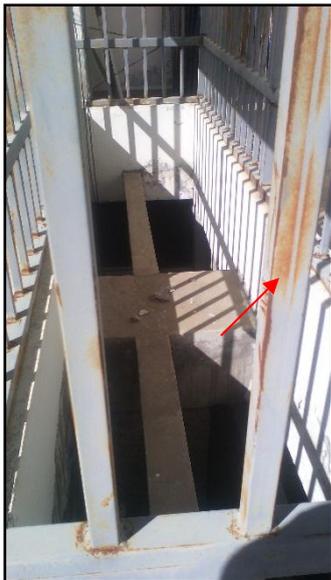
Figura N° 05: Corrosión en rejas.

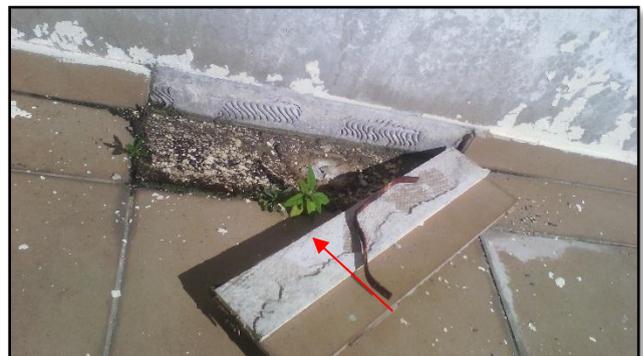
Figura N° 06: Presencia de algas en piso.

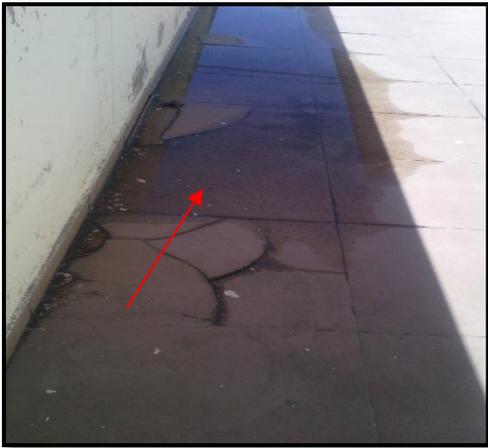
Figura N° 07: Acumulación de agua.
humedad.

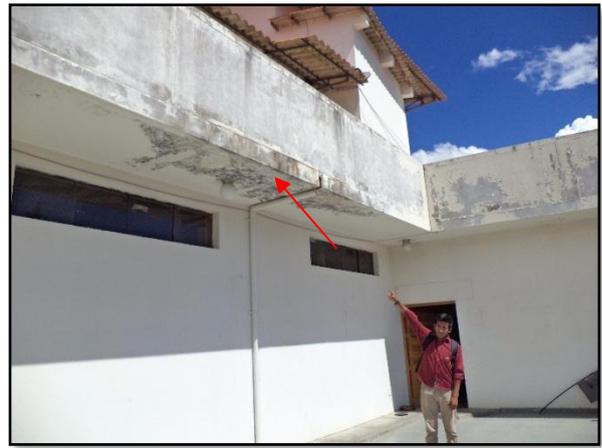
Figura N° 08: Descaramiento por

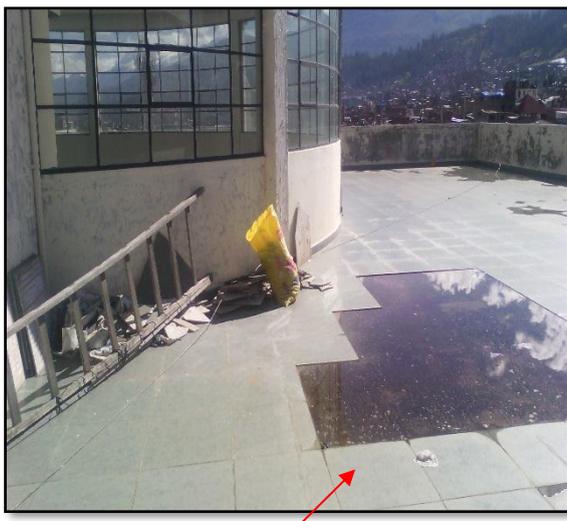
Figura N° 11: Acumulación de agua.

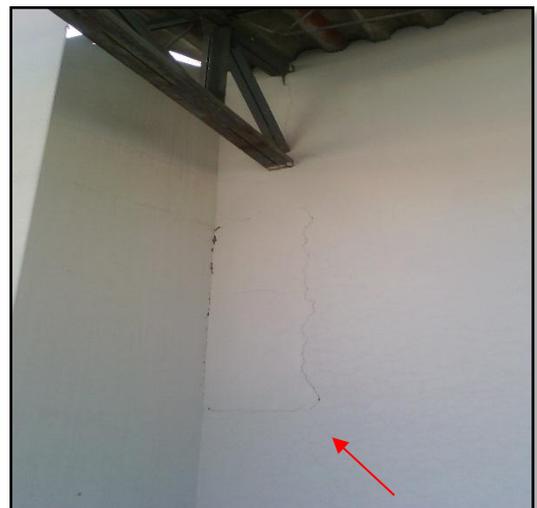
Figura N° 12: Grieta en muro-terracea.

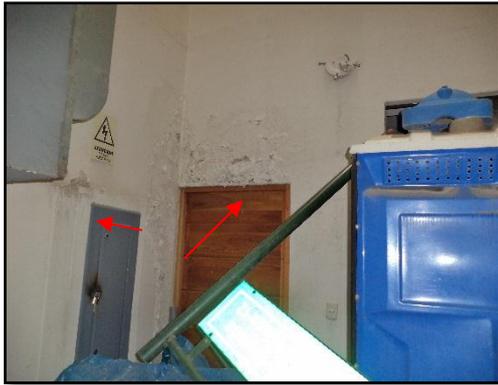
Figura N° 13: Manchas y descaramiento.

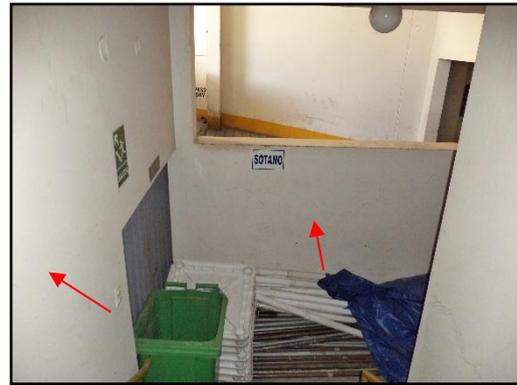
Figura N° 14: Grieta en muro de sótano.

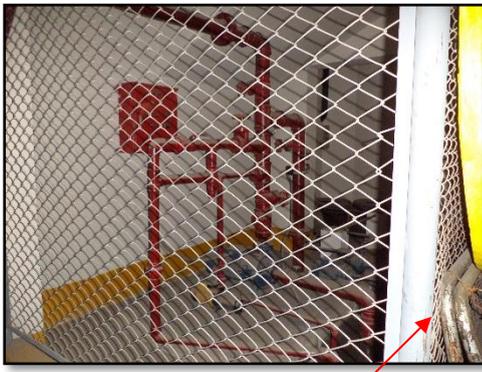
Figura N° 15: Corrosión en malla.

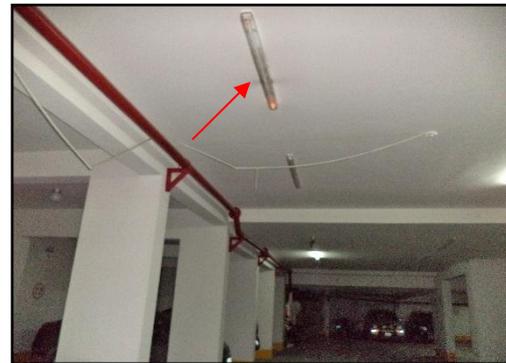
Figura N° 16: Corrosión en luminaria.

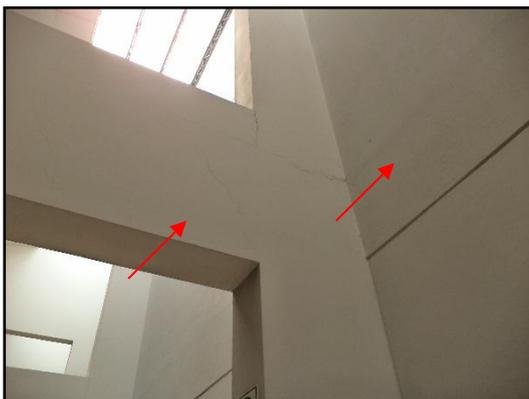
Figura N° 17: Fisura y grieta en columna.

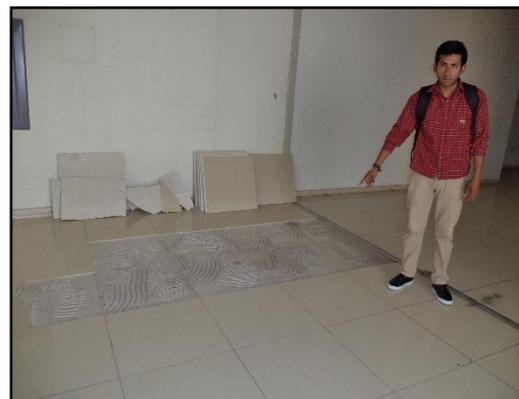
Figura N° 18: Descascaramiento en piso.
