UNIVERSIDAD CÉSAR VALLEJO

Análisis superficial y estructural para mejorar la condición operacional  
del pavimento flexible de la Av. Gran Chimú, distrito de La  
Esperanza-Trujillo 2023

**TESIS PARA OBTENER EL TÍTULO PROFESIONAL DE:  
Ingeniero Civil**

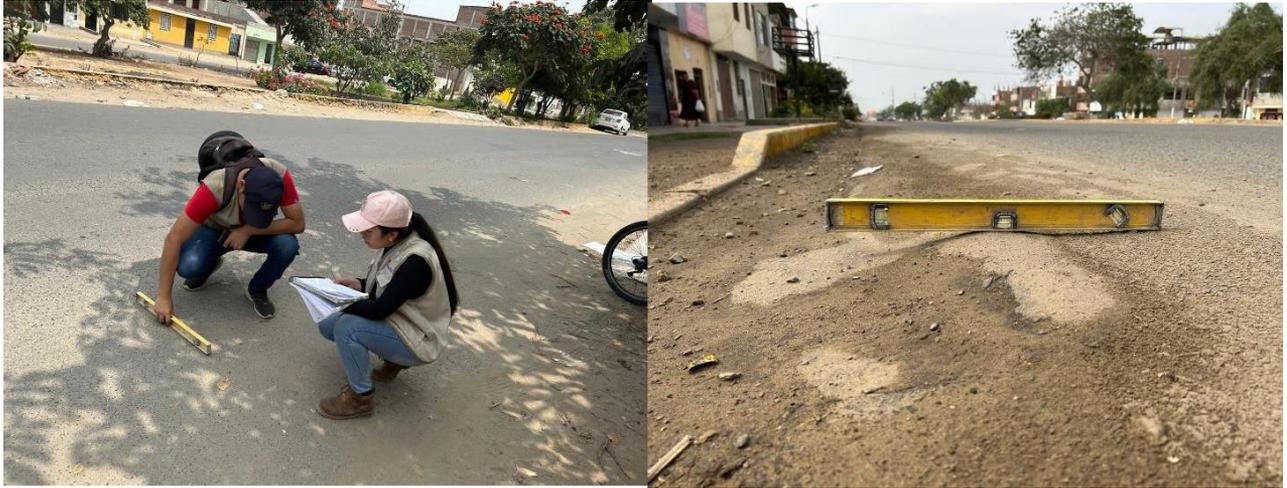
IMAGEN 01: INICIAMOS CON EL LEVANTAMIENTO E IDENTIFICACION DE FALLAS PARA NUESTRO ANALISIS SUPERFICIAL (PCI).

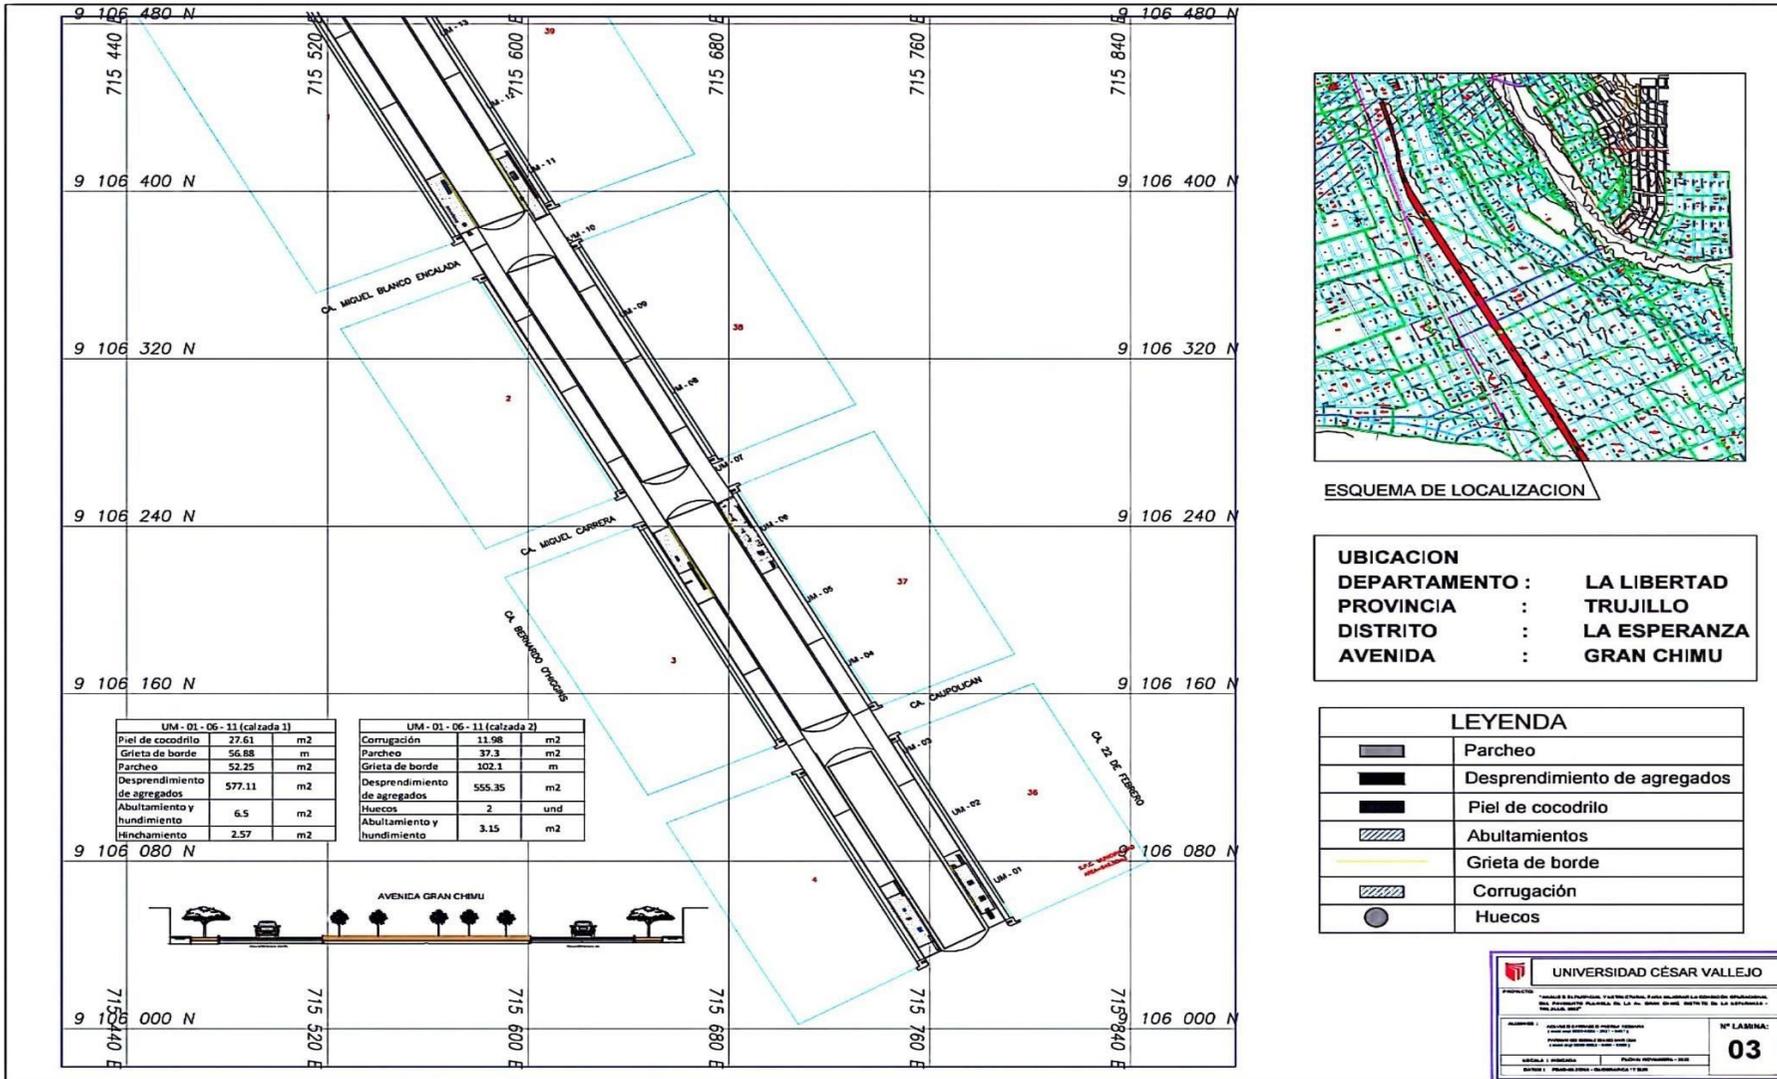
# ANEXO 17: Plano de Deterioro del pavimento

UM - 01 - 06 - 11 (calzada 1)		
Piel de cocodrilo	27.61	m2
Grieta de borde	56.88	m
Parcheo	52.25	m2
Desprendimiento de agregados	577.11	m2
Abultamiento y hundimiento	6.5	m2
Hinchamiento	2.57	m2

UM - 01 - 06 - 11 (calzada 2)		
Corrugación	11.98	m2
Parcheo	37.3	m2
Grieta de borde	102.1	m
Desprendimiento de agregados	555.35	m2
Huecos	2	und
Abultamiento y hundimiento	3.15	m2

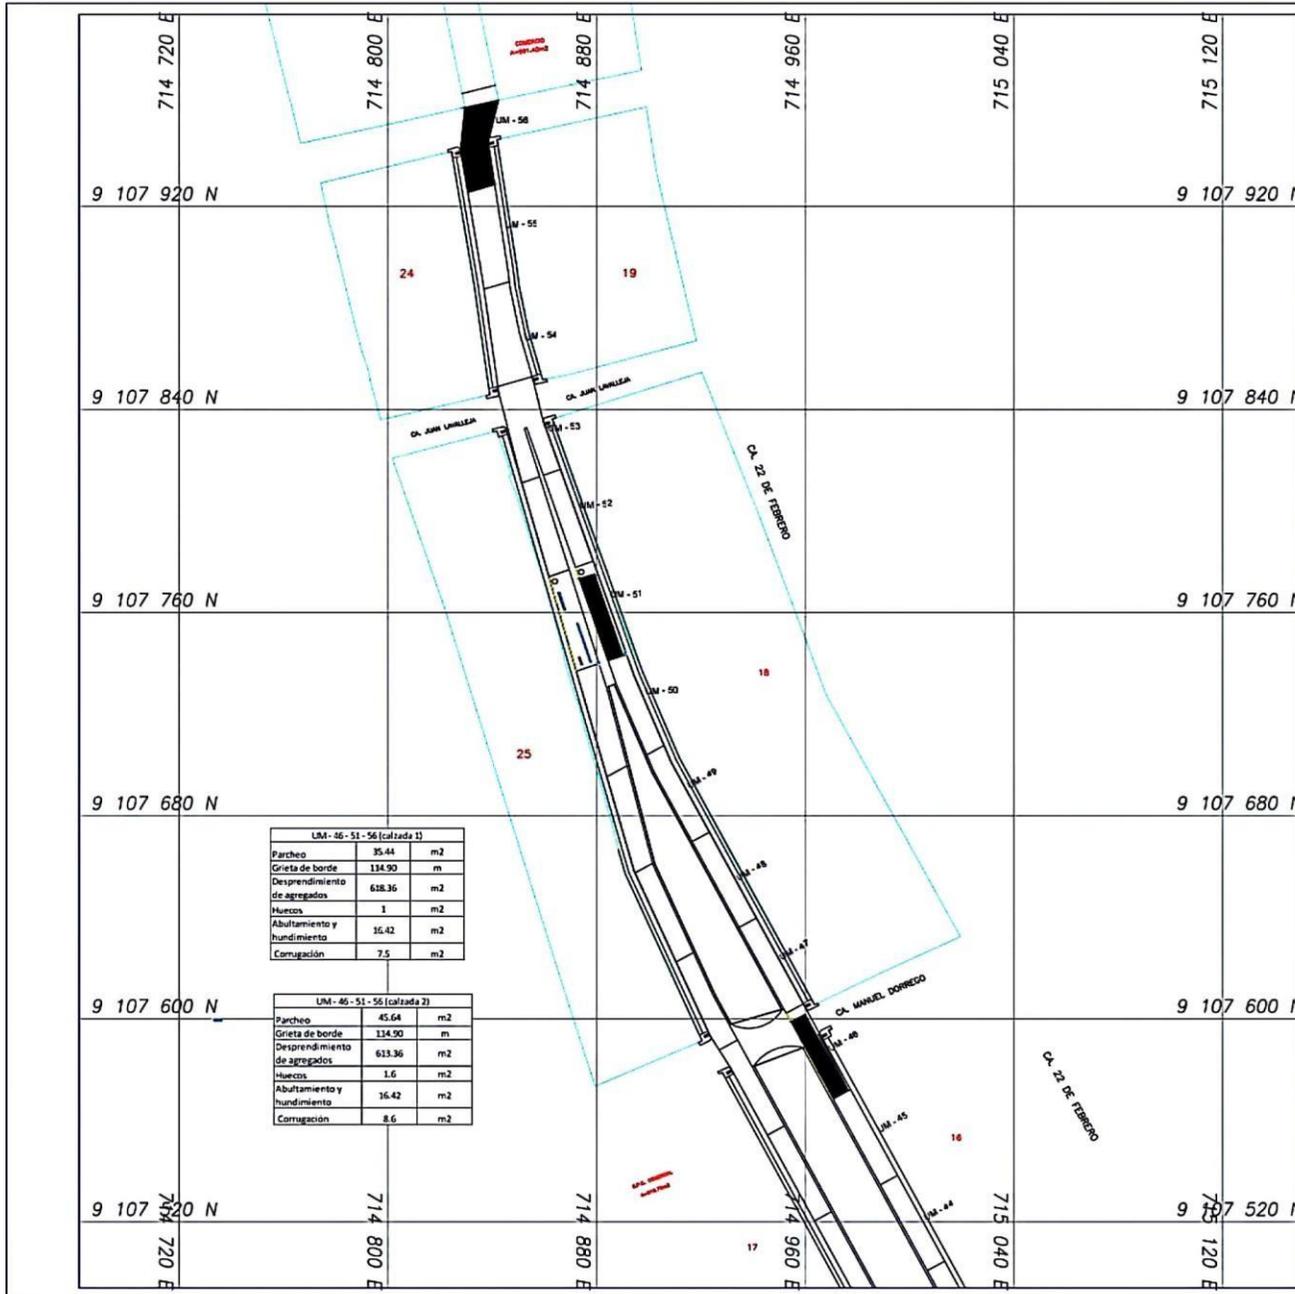
LM-46-51-56 (calzada 1)	
Parqueo	35.44 m <sup>2</sup>
Grieta de borde	134.90 m
Desprendimiento de agregados	638.36 m <sup>2</sup>
Huecos	1 m <sup>2</sup>
Abultamiento y hundimiento	16.42 m <sup>2</sup>
Corrugación	7.5 m <sup>2</sup>

LM-46-51-56 (calzada 2)	
Parqueo	45.64 m <sup>2</sup>
Grieta de borde	134.90 m
Desprendimiento de agregados	633.36 m <sup>2</sup>
Huecos	1.6 m <sup>2</sup>
Abultamiento y hundimiento	16.42 m <sup>2</sup>
Corrugación	8.6 m <sup>2</sup>
