Articulación del método FEMA-154 con ATC-21 y la vulnerabilidad
sísmica, en el P.J. 3 de Octubre – Nuevo Chimbote, 2023

TESIS PARA OBTENER EL TÍTULO PROFESIONAL DE:

Ingeniero Civil

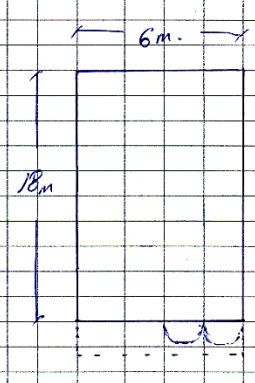
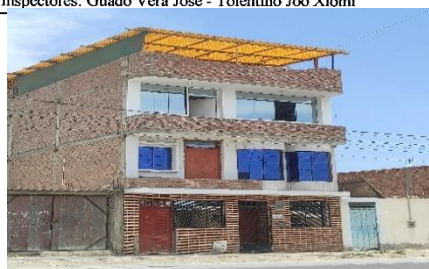
Croquis		Casa N° <u>1</u> <u>04-12</u> Uso: <u>Vivienda multifamiliar</u> N° Pisos: <u>4</u> Fecha: <u>15/11/2023</u> Area de construccion (m2): <u>108</u> Año de la construccion: <u>2003</u> Region Sismica: <u>4</u> Inspectores: <u>Guado Vera Jose - Tolentino Joo Xiomí</u>

Tipo de ocupacion		N° Personas		Tipo de suelo						Amenaza de caída							
Reuniones	Historica	0 - 10		A		B		C ✓		D		E		F		Parapetos ✓	
Educacional	Oficina ✓	11 - 100 ✓		Roca dura	Roca comun	Suelo denso	Suelo rigido	Suelo blando	Suelo pobre	Revestimiento							
Comercial	Industrial	101 - 1000														Otros:

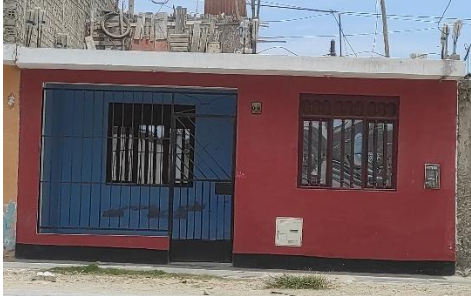
Croquis			Casa N° 2 04-14												
6m			Uso: Vivienda unifamiliar												
			N° Pisos: 1												
			Fecha: 15/11/2023												
			Area de construccion (m2): 108												
			Año de la construccion: 2007												
			Region Sismica: 4												
			Inspectores: Guado Vera Jose - Tolentino Joe Xiom												
18m			Fotografia

Tipo de ocupacion		N° Personas		Tipo de suelo						Amenza de caida					
Reuniones	Historica	0 - 10 /		A	B	C /	D	E	F	Parapetos					
Educacional	Oficina	11 - 100		Roca dura	Roca comun	Suelo denso	Suelo rigido	Suelo blando	Suelo pobre	Revestimiento					
Comercial	Industrial	101 - 1000								Otros:

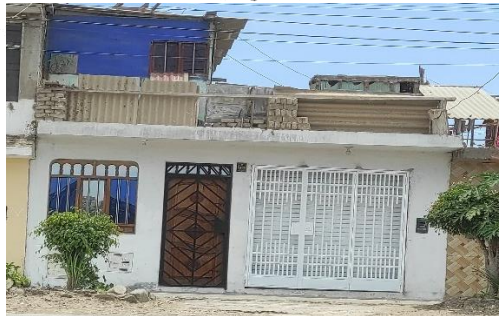
Croquis										Casa N° U4 - 26					
6m										Uso: Vivienda Unifamiliar					
										N° Pisos: 1					
										Fecha: 15/11/2023					
										Area de construccion (m2): 108					
										Año de la construccion: 2011					
										Region Sismica: 4					
										Inspectores: Guado Vera Jose - Tolentino Joo Xiom					
18m										Fotografia

Tipo de ocupacion		N° Personas		Tipo de suelo						Amenaza de caída					
Reuniones	Historica	0 - 10 ✓		A	B	C ✓	D	E	F	Parapetos					
Educacional	Oficina	11 - 100		Roca dura	Roca comun	Suelo denso	Suelo rigido	Suelo blando	Suelo pobre	Revestimiento					
Comercial	Industrial	101 - 1000								Otros: ladrillos sueltos

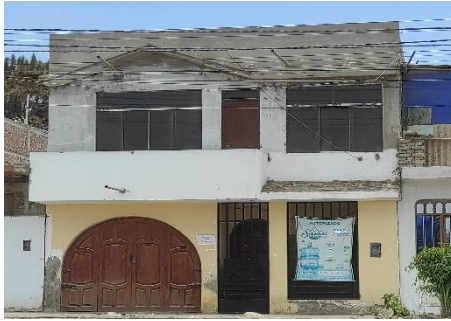
Croquis			Casa N° 04 - 27												
6m			Uso: Vivienda Unifamiliar												
			N° Pisos: 2												
			Fecha: 15/11/2023												
			Área de construcción (m2): 103												
			Año de la construcción: 2001												
			Región Sísmica: 4												
			Inspectores: Guado Vera Jose - Tolentino Joo Xiomí												
18m			Fotografía

Tipo de ocupación		N° Personas	Tipo de suelo						Amenaza de caída						
Reuniones	Historica	0 - 10 ✓	A	B	C ✓	D	E	F	Parapetos ✓						
Educacional	Oficina	11 - 100	Roca dura	Roca comun	Suelo denso	Suelo rigido	Suelo blando	Suelo pobre	Revestimiento						
Comercial	Industrial	101 - 1000							Otros:

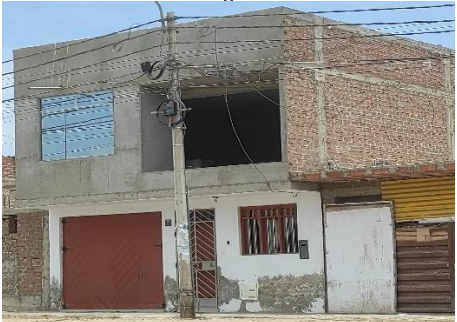
Croquis										Casa N° 14 - 29									
6m										Uso: Vivienda Unifamiliar									
10m										N° Pisos: 2									
										Fecha: 15/11/2023									
										Area de construccion (m2): 108									
										Año de la construccion: 2009									
										Region Sismica: 4									
										Inspectores: Guado Vera Jose - Tolentino Joo Xiomí									
										Fotografía

Tipo de ocupacion		N° Personas		Tipo de suelo						Amenaza de caida									
Reuniones	Historica	0 - 10 ✓		A	B	C ✓	D	E	F	Parapetos ✓									
Educacional	Oficina	11 - 100		Roca dura	Roca comun	Suelo denso	Suelo rigido	Suelo blando	Suelo pobre	Revestimiento									
Comercial	Industrial	101 - 1000								Otros:

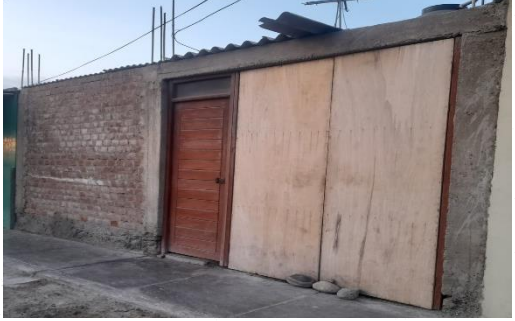
Croquis				Casa N° 04-31									
		6m				Uso: Vivienda unifamiliar									
						N° Pisos: 1									
						Fecha: 15/11/2023									
						Area de construccion (m2): 108									
						Año de la construccion: 2015									
						Region Sismica: 4									
						Inspectores: Guado Vera Jose - Tolentino Joo Xiomí									
						Fotografía									
		18m

Tipo de ocupacion		N° Personas		Tipo de suelo						Amenaza de caída					
Reuniones	Historica	0 - 10 /		A	B	C /	D	E	F	Parapetos					
Educacional	Oficina	11 - 100		Roca dura	Roca comun	Suelo denso	Suelo rigido	Suelo blando	Suelo pobre	Revestimiento					
Comercial	Industrial	101 - 1000								Otros: tanque de agua

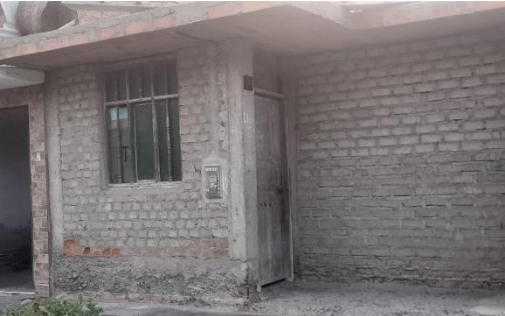
Croquis			Casa N° 02-17												
6m			Uso: Vivienda Unifamiliar												
18m			N° Pisos: 1												
			Fecha: 16/11/2023												
			Area de construccion (m2): 108												
			Año de la construccion: 2000												
			Region Sismica: 4												
			Inspectores: Guado Vera Jose - Tolentino Joo Xiomí												
			Fotografia

Tipo de ocupacion		N° Personas	Tipo de suelo						Amenaza de caida						
Reuniones	Historica	0 - 10 /	A	B	C /	D	E	F	Parapetos						
Educacional	Oficina	11 - 100	Roca dura	Roca comun	Suelo denso	Suelo rigido	Suelo blando	Suelo pobre	Revestimiento						
Comercial	Industrial	101 - 1000							Otros:

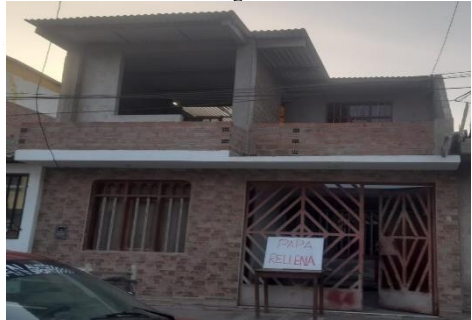
Croquis										Casa N° 04 - 16					
6 m										Uso: Vivienda unifamiliar					
										N° Pisos: 2					
										Fecha: 16/11/2023					
										Area de construccion (m2): 108					
										Año de la construccion: 2002					
										Region Sismica: 4					
										Inspectores: Guado Vera Jose - Tolentino Joo Xiomí					
										Fotografia					
18 m

Tipo de ocupacion			N° Personas			Tipo de suelo						Amenaza de caída			
Reuniones	Historica	0 - 10 /	A		B		C /		D		E		F		Parapetos /
Educacional	Oficina	11 - 100	Roca dura	Roca comun	Suelo denso	Suelo rigido	Suelo blando	Suelo pobre	Revestimiento						
Comercial	Industrial	101 - 1000							Otros:

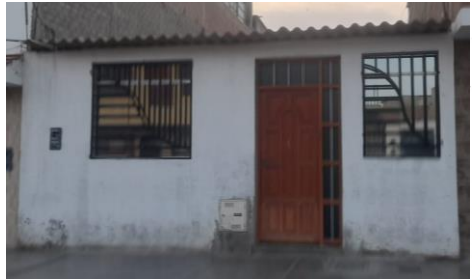
Croquis			Casa N° 02 - 13												
6m			Uso: Vivienda unifamiliar												
			N° Pisos: 1												
			Fecha: 16/11/2023												
			Area de construccion (m2): 108												
			Año de la construccion: 2003												
			Region Sismica: 4												
			Inspectores: Guado Vera Jose - Tolentino Joo Xiomí												
18m			Fotografia

Tipo de ocupacion		N° Personas	Tipo de suelo						Amenza de caida						
Reuniones	Historica	0 - 10 /	A	B	C /	D	E	F	Parapetos						
Educacional	Oficina	11 - 100	Roca dura	Roca comun	Suelo denso	Suelo rigido	Suelo blando	Suelo pobre	Revestimiento						
Comercial	Industrial	101 - 1000							Otros:

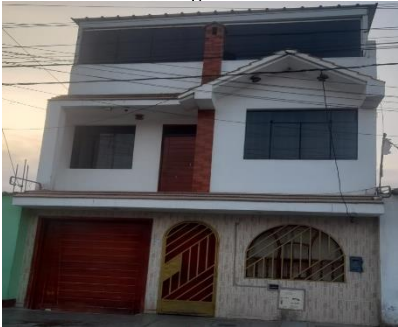
Croquis			Casa N° 02 - 14												
6m			Uso: Vivienda Unifamiliar												
18m			N° Pisos: 3												
			Fecha: 16/11/2023												
			Area de construccion (m2): 108												
			Año de la construccion: 2001												
			Region Sismica: 4												
			Inspectores: Guado Vera Jose - Tolentino Joo Xiomí												
			Fotografia

Tipo de ocupacion		N° Personas	Tipo de suelo						Amenaza de caída						
Reuniones	Historica	0 - 10 /	A	B	C /	D	E	F	Parapetos						
Educacional	Oficina	11 - 100	Roca dura	Roca comun	Suelo denso	Suelo rigido	Suelo blando	Suelo pobre	Revestimiento						
Comercial	Industrial	101 - 1000							Otros:

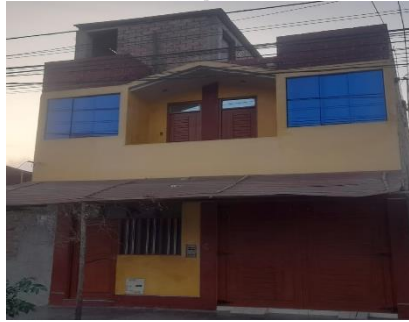
Croquis			Casa N° U2-9												
6m			Uso: Vivienda Unifamiliar												
			N° Pisos: 3												
			Fecha: 16/11/2023												
			Area de construcción (m2): 108												
			Año de la construcción: 2015												
			Region Sismica: 4												
			Inspectores: Guado Vera Jose - Tolentino Joo Xiom												
10m			Fotografia

Tipo de ocupacion		N° Personas	Tipo de suelo						Amenaza de caída						
Reuniones	Historica	0 - 10 /	A	B	C /	D	E	F	Parapetos /						
Educacional	Oficina	11 - 100	Roca dura	Roca comun	Suelo denso	Suelo rigido	Suelo blando	Suelo pobre	Revestimiento						
Comercial	Industrial	101 - 1000							Otros:

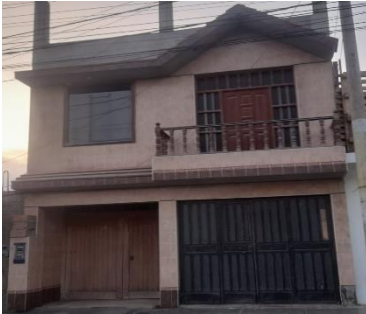
Croquis			Casa N° 12 - 6												
6m			Uso: Vivienda Unifamiliar												
6m			N° Pisos: 2												
			Fecha: 16/11/2023												
			Area de construccion (m2): 108												
			Año de la construccion: 2002												
			Region Sismica: 4												
			Inspectores: Guado Vera Jose - Tolentino Joo Xiomí												
			Fotografia

Tipo de ocupacion		N° Personas	Tipo de suelo						Amenaza de caída						
Reuniones	Historica	0 - 10 ✓	A	B	C ✓	D	E	F	Parapetos ✓						
Educacional	Oficina	11 - 100	Roca dura	Roca comun	Suelo denso	Suelo rigido	Suelo blando	Suelo pobre	Revestimiento						
Comercial	Industrial	101 - 1000							Otros:

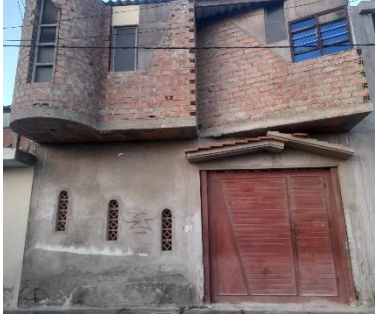
Croquis			Casa N° U2 - 2												
6m			Uso: Vivienda unifamiliar												
18m			N° Pisos: 2												
			Fecha: 16/11/2023												
			Area de construccion (m2): 108												
			Año de la construccion: 2001												
			Region Sismica: 4												
			Inspectores: Guado Vera Jose - Tolentino Joo Xiomí												
			Fotografia

Tipo de ocupacion		N° Personas	Tipo de suelo						Amenaza de caida						
Reuniones	Historica	0 - 10 /	A	B	C /	D	E	F	Parapetos						
Educacional	Oficina	11 - 100	Roca dura	Roca comun	Suelo denso	Suelo rigido	Suelo blando	Suelo pobre	Revestimiento						
Comercial	Industrial	101 - 1000							Otros:

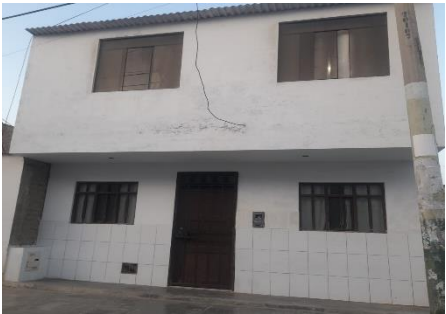
Croquis			Casa N° U1-1												
6m			Uso: Vivienda Unifamiliar												
			N° Pisos: 2												
			Fecha: 17/11/2023												
			Area de construccion (m2): 108												
			Año de la construccion: 2000												
			Region Sismica: 4												
			Inspectores: Guado Vera Jose - Tolentino Joo Xiom												
			Fotografia

Tipo de ocupacion		N° Personas	Tipo de suelo						Amenza de caida						
Reuniones	Historica	0 - 10 ✓	A	B	C ✓	D	E	F	Parapetos						
Educacional	Oficina	11 - 100	Roca dura	Roca comun	Suelo denso	Suelo rigido	Suelo blando	Suelo pobre	Revestimiento						
Comercial	Industrial	101 - 1000							Otros:

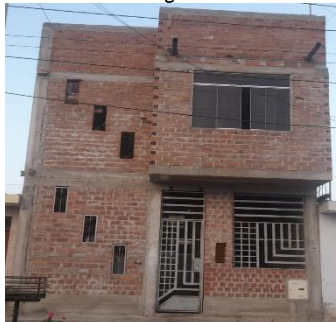
Croquis			Casa N° 01 - 3												
6m			Uso: Vivienda Unifamiliar												
8m			N° Pisos: 2												
			Fecha: 17/11/2023												
			Area de construccion (m2): 108												
			Año de la construccion: 2017												
			Region Sismica: 4												
			Inspectores: Guado Vera Jose - Tolentino Joo Xiomí												
			Fotografía

Tipo de ocupacion		N° Personas	Tipo de suelo						Amenaza de caída						
Reuniones	Historica	0 - 10 ✓	A	B	C ✓	D	E	F	Parapetos						
Educacional	Oficina	11 - 100	Roca dura	Roca comun	Suelo denso	Suelo rigido	Suelo blando	Suelo pobre	Revestimiento						
Comercial	Industrial	101 - 1000							Otros:

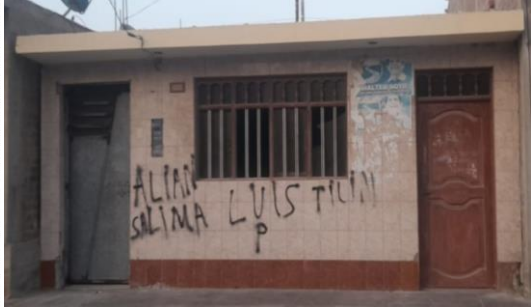
Croquis										Casa N° 01-4					
6m										Uso: Vivienda Unifamiliar					
										N° Pisos: 1					
										Fecha: 17/11/2023					
										Area de construccion (m2): 108					
										Año de la construccion: 1999					
										Region Sismica: 4					
										Inspectores: Guado Vera Jose - Tolentino Joo Xiomí					
										Fotografía					
18m

Tipo de ocupacion		N° Personas		Tipo de suelo						Amenaza de caida					
Reuniones	Historica	0 - 10 /		A	B	C /	D	E	F	Parapetos					
Educacional	Oficina	11 - 100		Roca dura	Roca comun	Suelo denso	Suelo rigido	Suelo blando	Suelo pobre	Revestimiento					
Comercial	Industrial	101 - 1000								Otros:

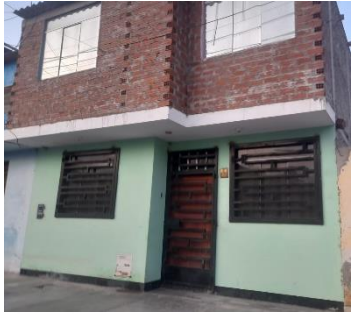
Croquis			Casa N° 01-11												
6m			Uso: Vivienda Unifamiliar												
18m			N° Pisos: 2												
			Fecha: 17/11/2023												
			Area de construccion (m2): 108												
			Año de la construccion: 2015												
			Region Sismica: 7												
			Inspectores: Guado Vera Jose - Tolentino Joo Xiomi												
			Fotografia

Tipo de ocupacion		N° Personas	Tipo de suelo						Amenaza de caida						
Reuniones	Historica	0 - 10 /	A	B	C /	D	E	F	Parapctos						
Educacional	Oficina	11 - 100	Roca dura	Roca comun	Suelo denso	Suelo rigido	Suelo blando	Suelo pobre	Revestimiento						
Comercial	Industrial	101 - 1000							Otros:

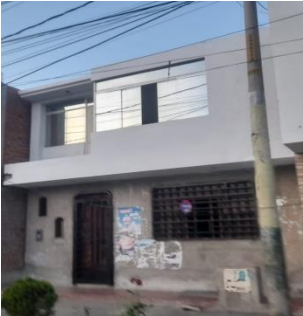
Croquis										Casa N° 01 - 14					
										Uso: Vivienda Unifamiliar					
										N° Pisos: 2					
										Fecha: 17/11/2023					
										Area de construccion (m2): 108					
										Año de la construccion: 2003					
										Region Sismica: 4					
										Inspectores: Guado Vera Jose - Tolentino Joo Xiomí					
										Fotografia

Tipo de ocupacion		N° Personas		Tipo de suelo						Amenza de caída					
Reuniones	Historica	0 - 10 ✓		A	B	C ✓	D	E	F	Parapetos ✓					
Educacional	Oficina	11 - 100		Roca dura	Roca comun	Suelo denso	Suelo rigido	Suelo blando	Suelo pobre	Revestimiento					
Comercial ✓	Industrial	101 - 1000								Otros:

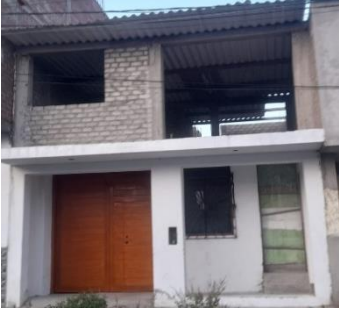
Croquis			Casa N° 01 - 17												
6m			Uso: Vivienda unifamiliar												
18m			N° Pisos: 2												
			Fecha: 17/11/2023												
			Area de construccion (m2): 108												
			Año de la construccion: 2001												
			Region Sismica: 4												
			Inspectores: Guado Vera Jose - Tolentino Joo Xiomi												
			Fotografia

Tipo de ocupacion		N° Personas	Tipo de suelo						Amenaza de caída						
Reuniones	Historica	0 - 10 /	A	B	C /	D	E	F	Parapetos						
Educacional	Oficina	11 - 100	Roca dura	Roca comun	Suco denso	Suco rigido	Suelo blando	Suelo pobre	Revestimiento						
Comercial	Industrial	101 - 1000							Otros:

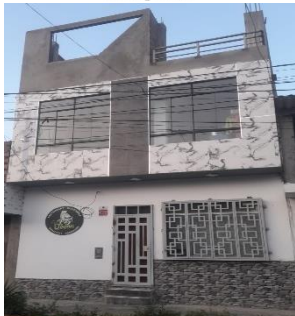
Croquis										Casa N° 0-18					
6M										Uso: Vivienda Unifamiliar					
										N° Pisos: 3					
										Fecha: 17/01/2023					
										Area de construccion (m2): 108					
										Año de la construccion: 2001					
										Region Sismica: 4					
										Inspectores: Guado Vera Jose - Tolentino Joo Xiom					
										Fotografia

Tipo de ocupacion		N° Personas		Tipo de suelo						Amenaza de caída					
Reuniones	Historica	0 - 10		A	B	C	D	E	F	Parapetos					
Educacional	Oficina	11 - 100		Roca dura	Roca comun	Suelo denso	Suelo rigido	Suelo blando	Suelo pobre	Revestimiento					
Comercial	Industrial	101 - 1000								Otros:

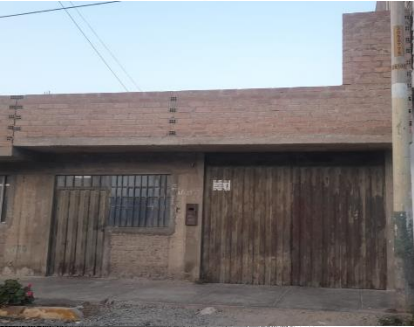
Tipo de ocupacion		N° Personas	Tipo de suelo						Amenaza de caída						
Reuniones	Historica	0 - 10 /	A	B	C /	D	E	F	Parapetos /						
Educacional	Oficina	11 - 100	Roca dura	Roca comun	Suelo denso	Suelo rigido	Suelo blando	Suelo pobre	Revestimiento						
Comercial	Industrial	101 - 1000							Otros:
