**ESCUELA ACADÉMICO PROFESIONAL DE
INGENIERÍA CIVIL**

**DIAGNOSTICO DE VULNERABILIDAD ESTRUCTURAL
PARA VERIFICAR VIVIENDAS, URBANIZACION
CARLOS STEIN CHAVEZ PRIMERA ETAPA, JOSE
LEONARDO ORTIZ, LAMBAYEQUE - 2016**

**TESIS PARA OBTENER EL TÍTULO PROFESIONAL DE
INGENIERO CIVIL**

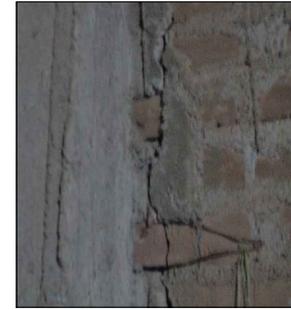
Los cortes hechos en el muro para la instalación de tubería de desagüe debilitan su rigidez y resistencia.

ILUSTRACIÓN N° 26. Presencia de fisura en la unión muro-columna

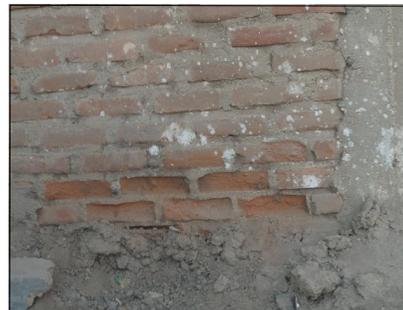
Unidades de mampostería deteriorados por la mala calidad, a esto se suma la presencia de salitre y humedad.

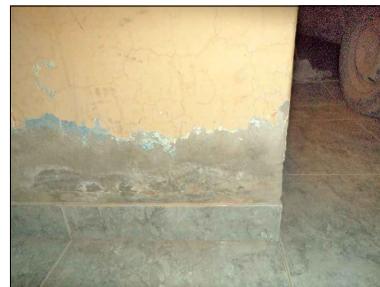
Presencia de fisuras en los muros de mampostería, debido posiblemente al asentamiento del suelo.

ILUSTRACIÓN N° 12: Presencia de efluencia en muro

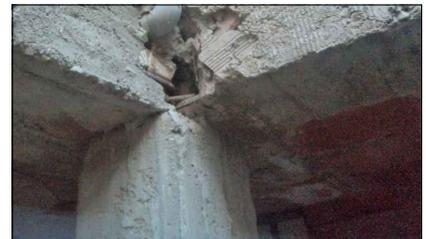
Deterioro de paredes y muros debido a la presencia de humedad y salitre

ILUSTRACIÓN N° 13: Presencia de cangrejeras en unión columna-viga

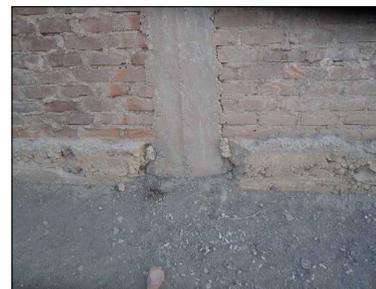
Presencia de grietas en los muros de mampostería, debido al asentamiento del suelo.

-Presencia de cangrejas en los sobrecimientos, debido al mal encofrado.
