**“ANÁLISIS DEL IMPACTO POR SOLDADURA DE ARCO
ELÉCTRICO PARA REDUCIR AVERÍAS DEL SISTEMA DE
CONTROL DE FLOTAS EN MINERA YANACOCCHA”**

**TESIS PARA OBTENER EL TÍTULO PROFESIONAL DE
INGENIERO MECÁNICO ELECTRICISTA**

WILSON JOSÉ SILVA ROMERO

2017

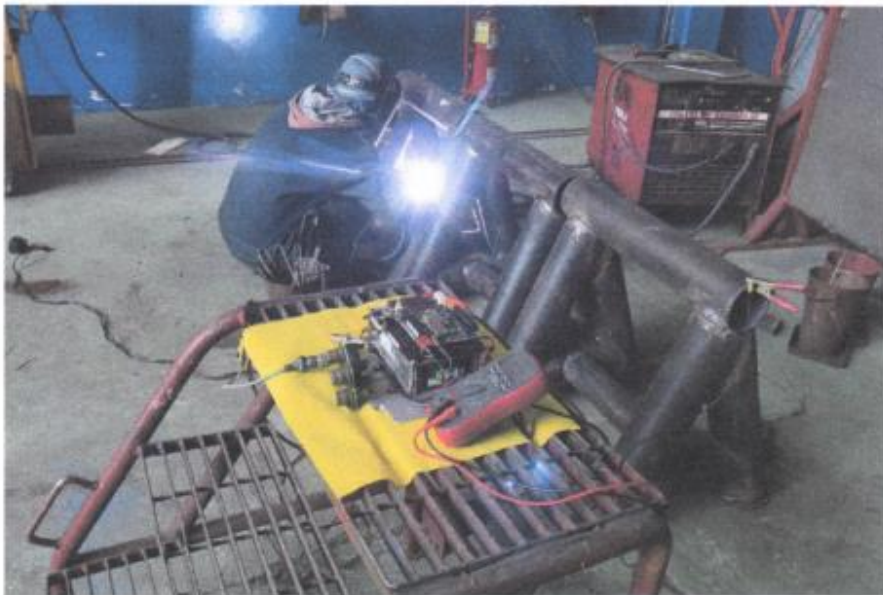
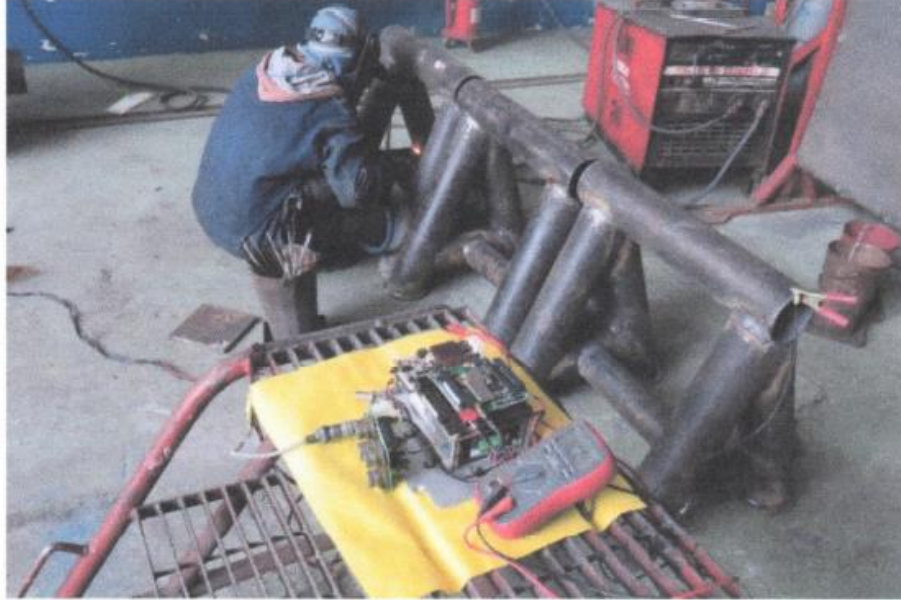
Ambas imágenes muestran la manera de soldar por los técnicos del taller no existe otra forma de soldadura, el técnico no se preocupa de sacar el sistema de control ya que no es parte de sus funciones y solo se dedica a soldar en este punto se aprovechó para tomar las medidas de intensidad, voltaje y frecuencia mostradas en el anexo 2.

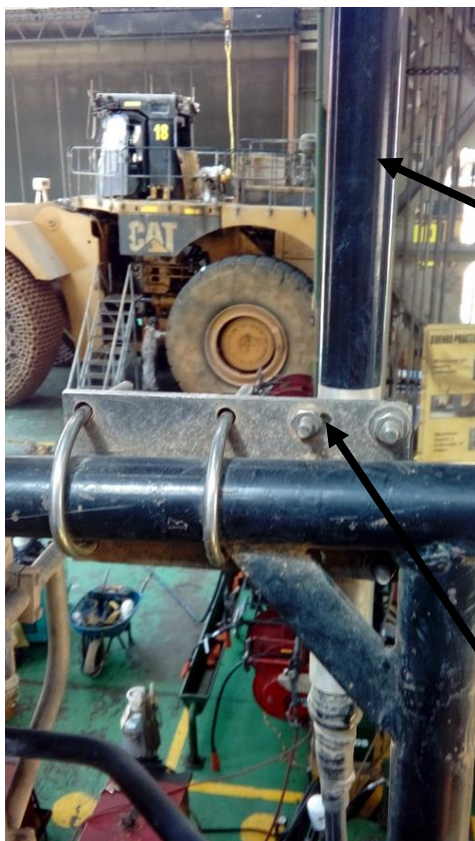
Antena del módulo Leica.

Base de metal en contacto directo con la antena y la maquinaria.

La base propuesta es una base de polietileno no conductivo resistente a las condiciones ambientales de la mina y adecuado para este tipo de electrónica, ya que es usado en un sistema de control de combustible que tiene la misma sensibilidad que los sistemas de control de flota Leica:

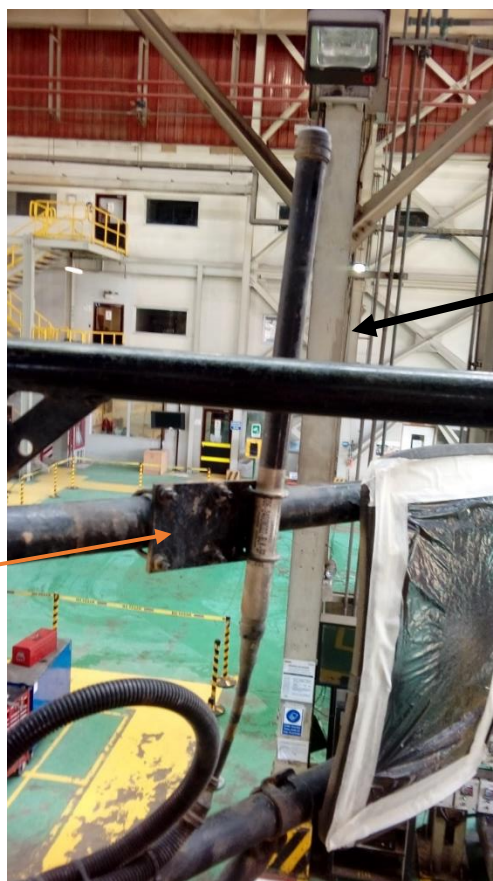
Antena Wireless del módulo Leica.

Base de metal de la antena Wireless en contacto directo con la baranda de la maquinaria.

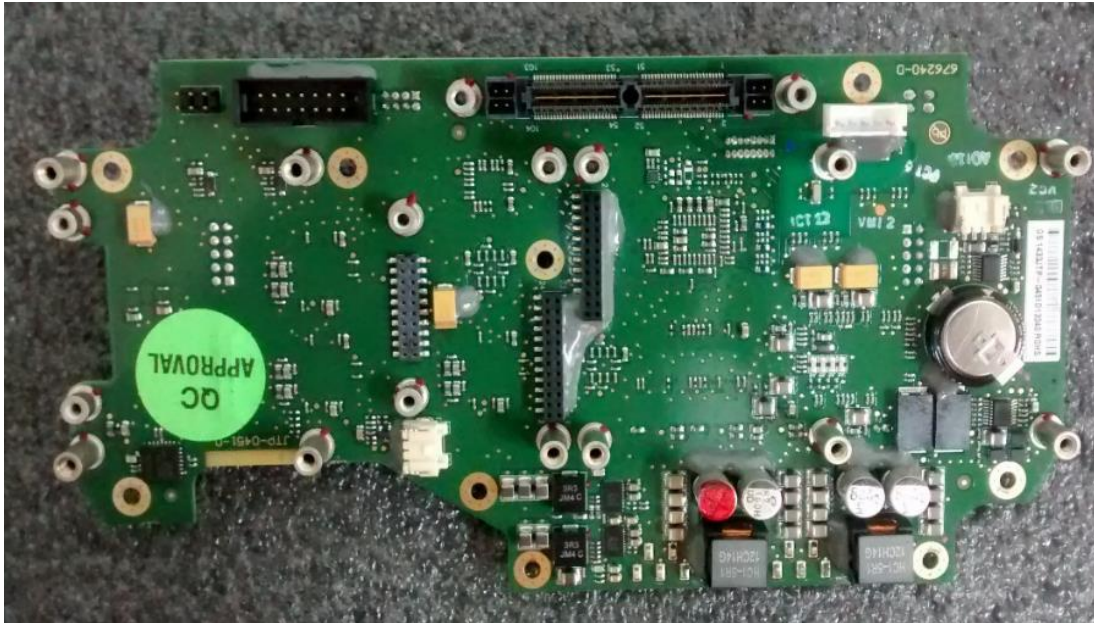
Figura 15

Tarjeta madre del Sistema de control de flotas Leica Geosystems averiada por la soldadura de arco eléctrico en el taller de Mina Yanacocha.

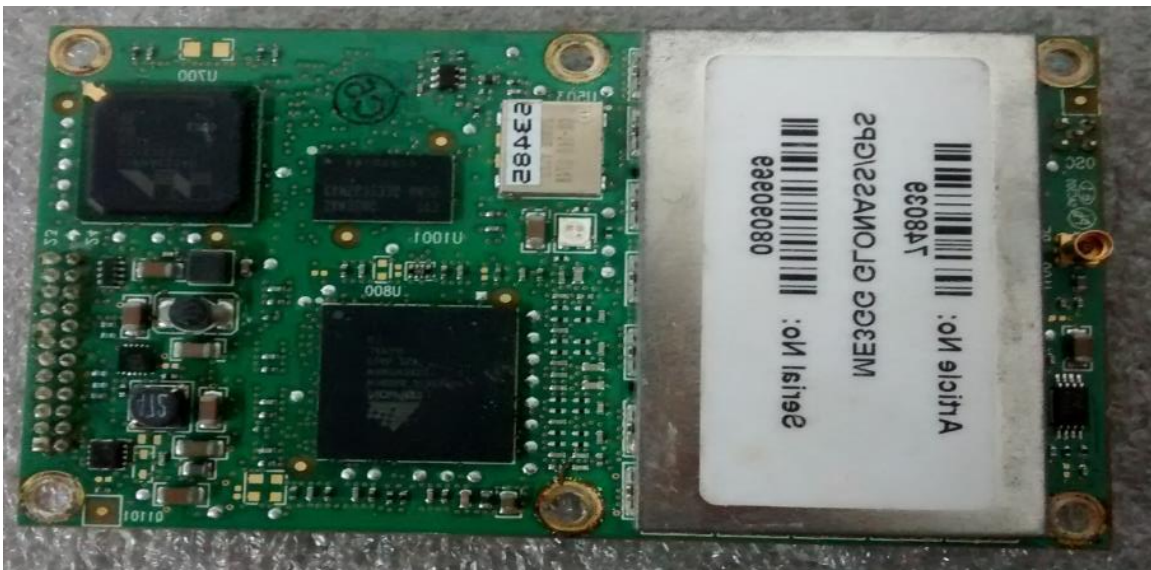
Figura 16

Tarjeta GPS alta precisión del Sistema de control de flotas Leica Geosystems averiada por la soldadura de arco eléctrico en el taller de Mina Yanacocha.

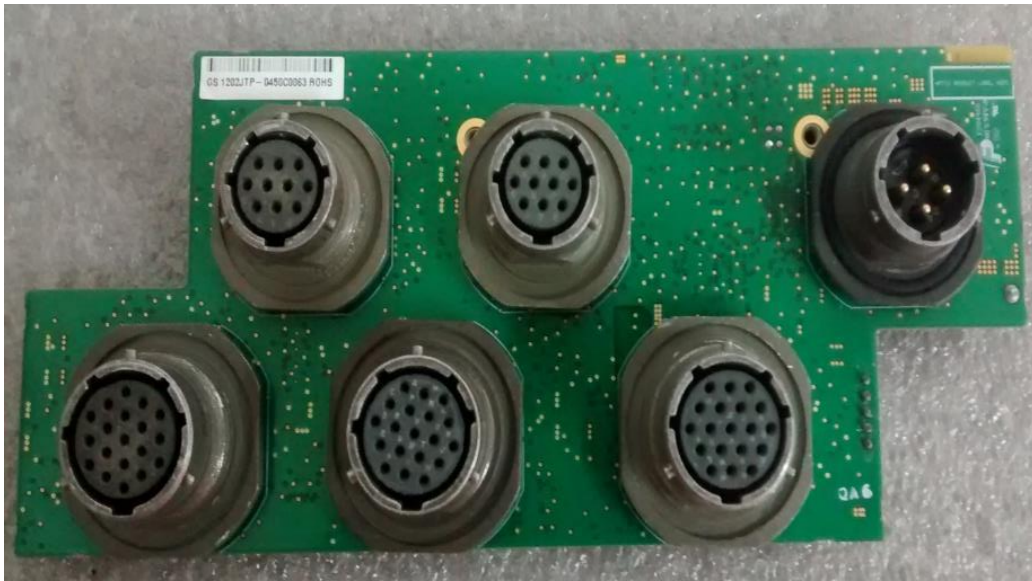
Figura 17

Tarjeta de conectores del Sistema de control de flotas Leica Geosystems vista frontal averiada por efectos de la soldadura de arco eléctrico en Mina Yanacocha.

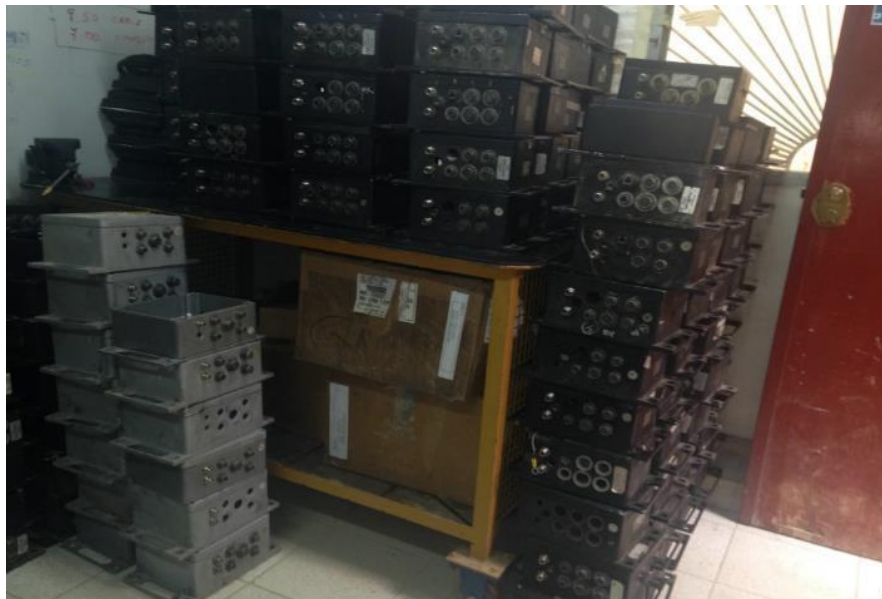
Figura 26

Hub inoperativos de baja y alta precisión del sistema de control de flotas Leica Geosystems que fueron desechados.

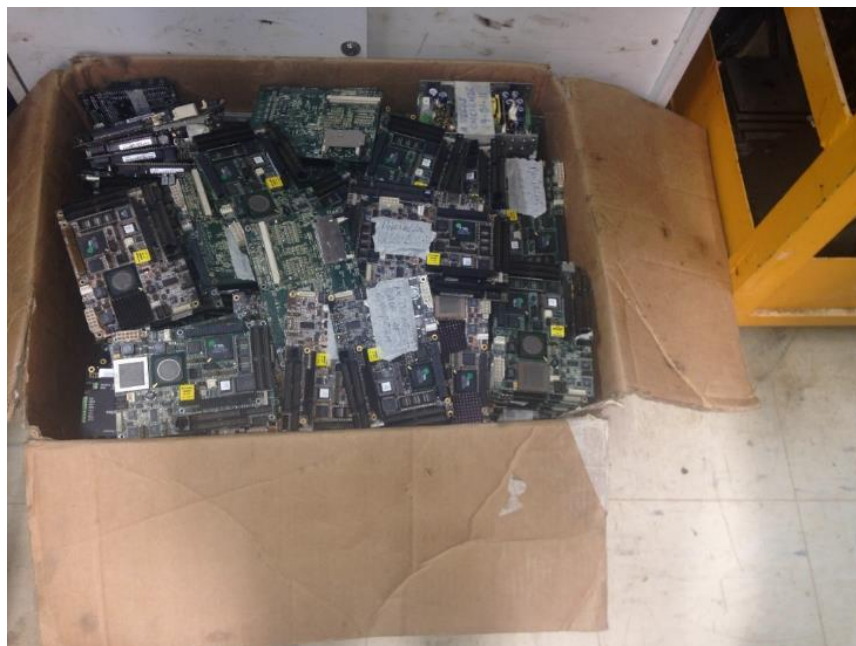
Figura 27

Tarjetas madre inoperativas del Sistema de control de flotas Leica Geosystems la cual fueron desechados.

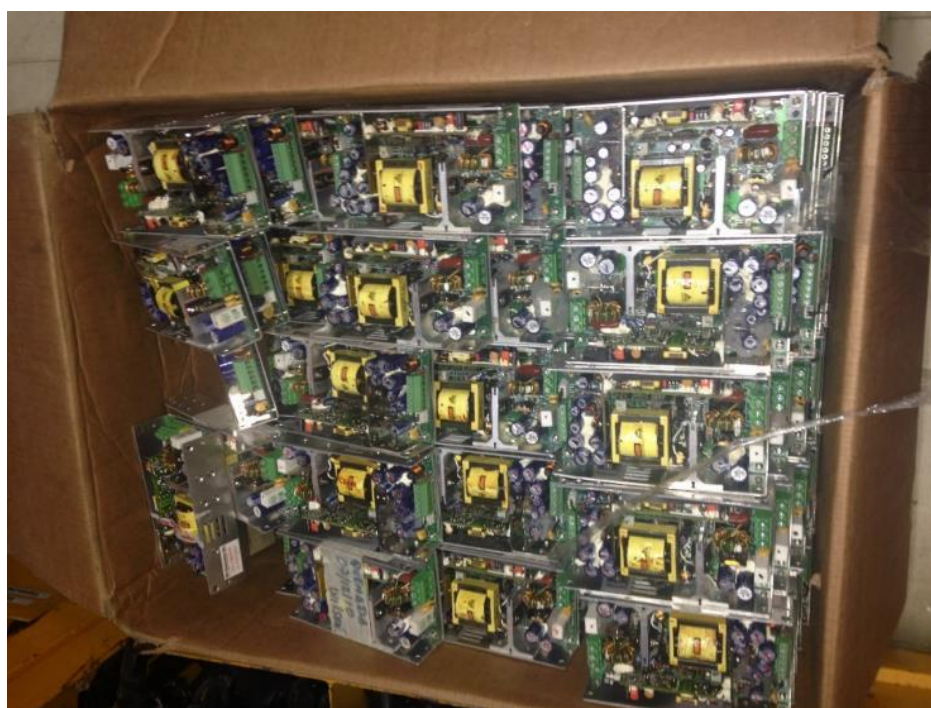
Figura 28

Fuentes de alimentación de los hubs inoperativos del Sistema de control de flotas Leica Geosystems.

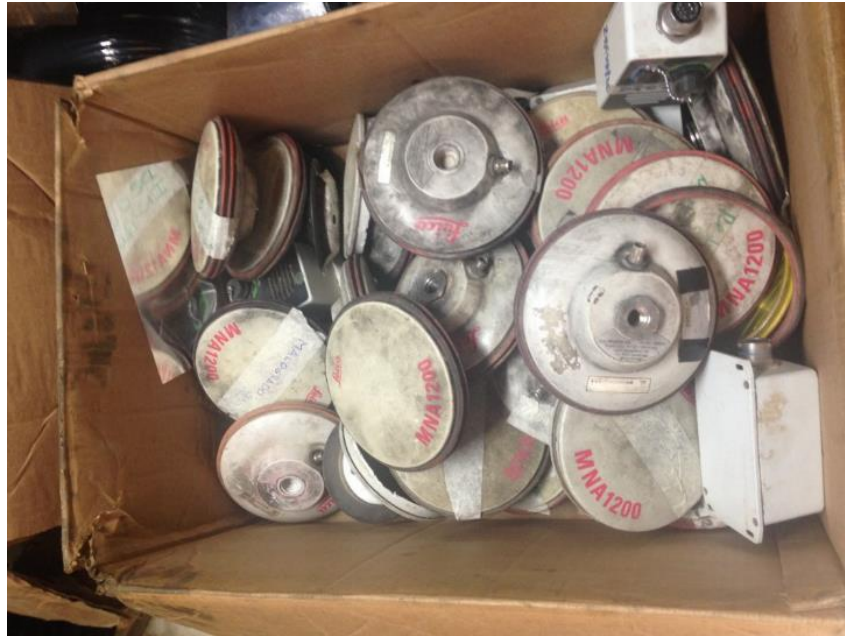
GPS de alta precisión del Sistema de control de flotas Leica Geosystems inoperativos la cual fueron desechados.

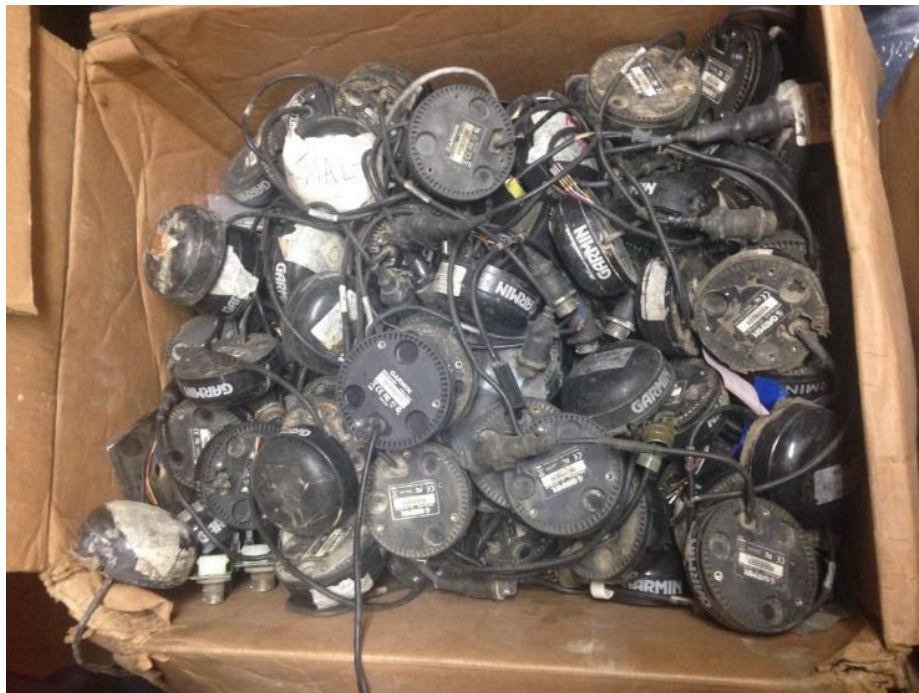
Figura 30

GPS de baja precisión del Sistema de control de flotas Leica Geosystems inoperativos la cual fueron desechados.

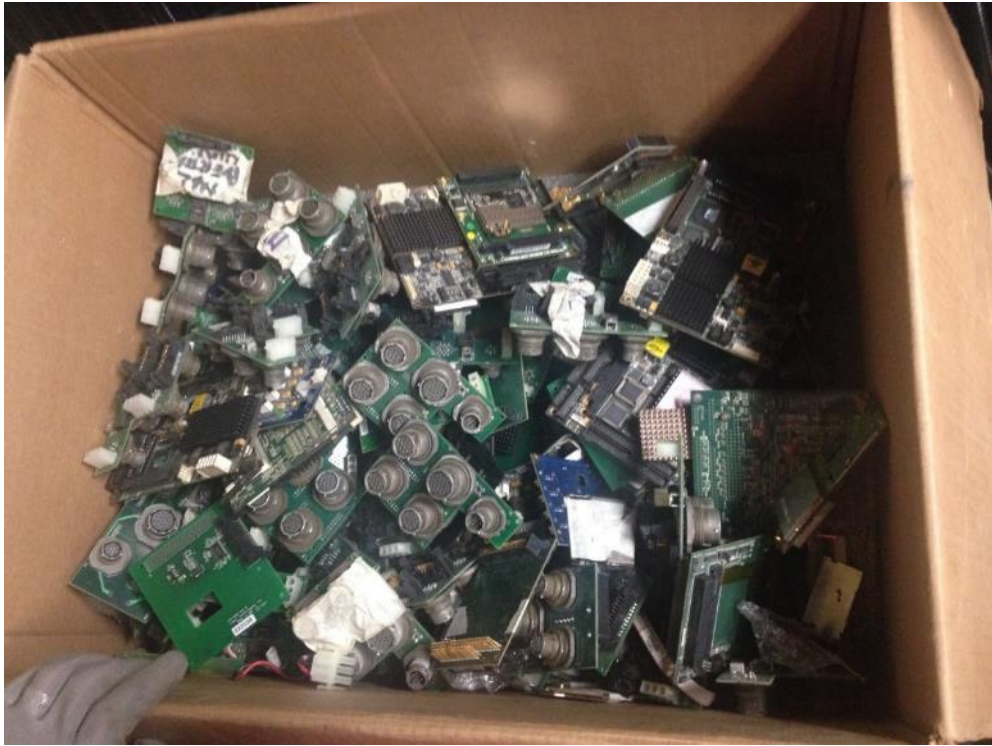
Figura 31

Tarjeta de conectores del Sistema de control de flotas Leica Geosystems inoperativos la cual fueron desechados.
