Evaluación del estado funcional del pavimento flexible por el método  
PCI de la avenida Inca Pachacutec – Jicamarca, 2018.

TESIS PARA OBTENER EL TÍTULO PROFESIONAL DE:

In the third chapter the results are developed after having analyzed all the sample units, revealing that the Inca Pachacutec avenue is in a bad condition with a PCI value of 33.

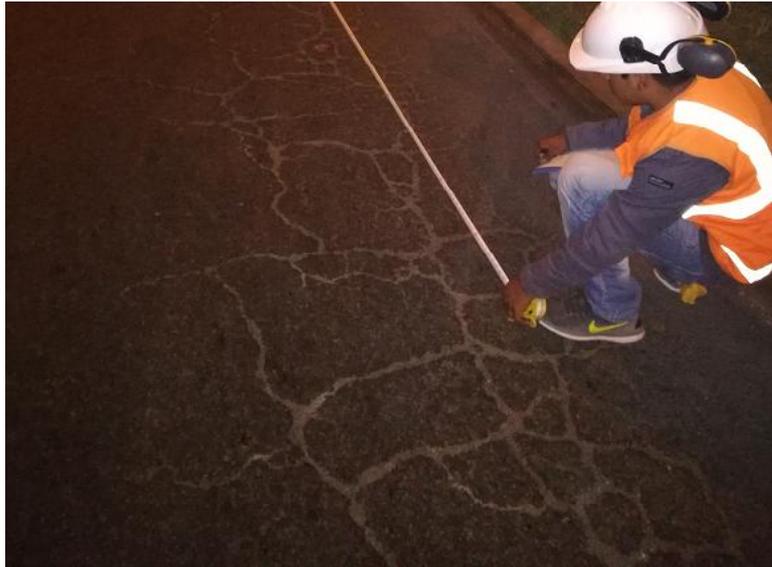
Son grietas interconectadas originadas por fatiga de la carpeta asfáltica bajo la repetición de cargas vehiculares. Esta falla inicia en el fondo de la carpeta asfáltica ya que los esfuerzos y deformaciones unitarias de tensiones son mayores (ASTM D6433-16, 2016, p. 11).

*Figura 3: Grieta tipo Piel de Cocodrilo. Fuente: Elaboración propia.*

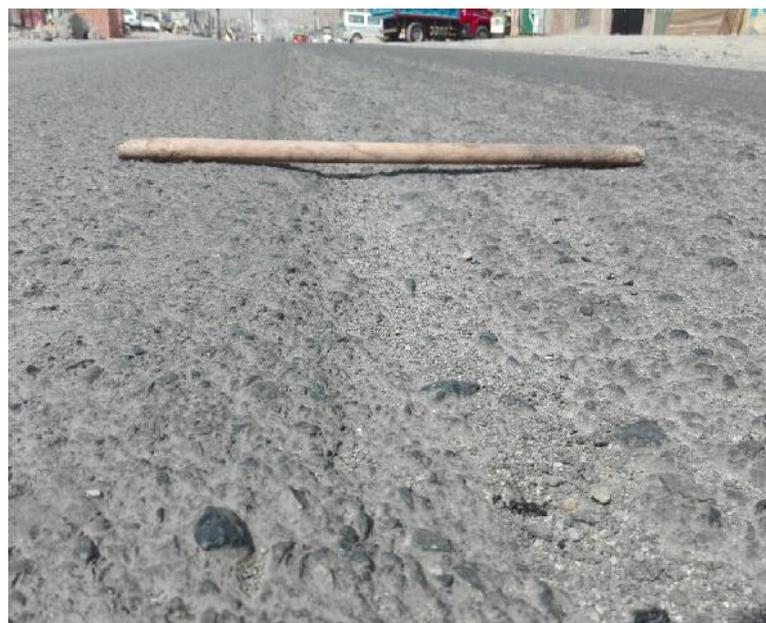
Son pequeños desplazamientos hacia arriba en pavimentos inestables, localizados en la superficie. Otras causas suelen ser la expansión por congelación, infiltración y evaluación del material en grietas combinadas con cargas de tránsito. Los hundimientos son pequeños desplazamientos hacia debajo de la superficie del pavimento (ASTM D6433-16, 2016, p. 13).

*Figura 6: Abultamiento y Hundimiento. Fuente: Elaboración propia.*

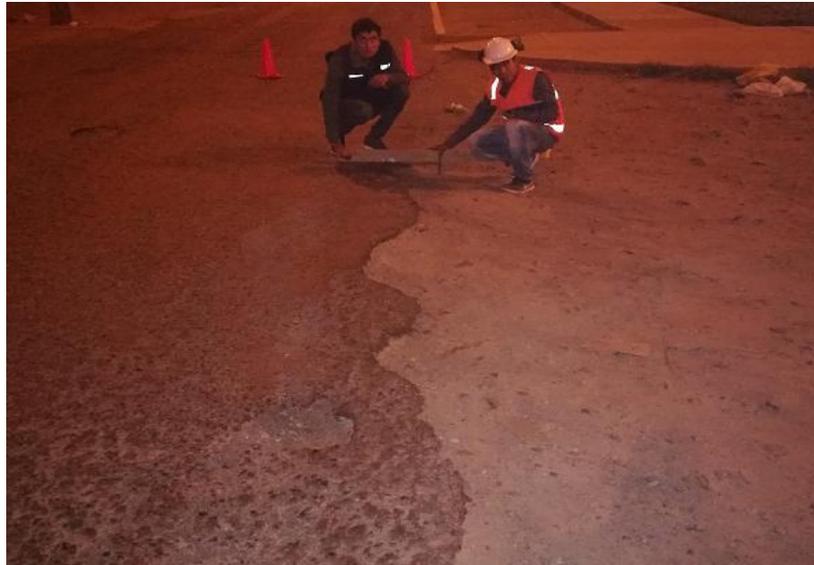
Son Grietas ubicadas en el borde del pavimento. Estas son causadas por debilitamiento de la subrasante o base y cargas de tránsito al borde del pavimento (ASTM D6433-16, 2016, p. 15).

*Figura 9:* Grieta de borde. *Fuente:* Elaboración propia.

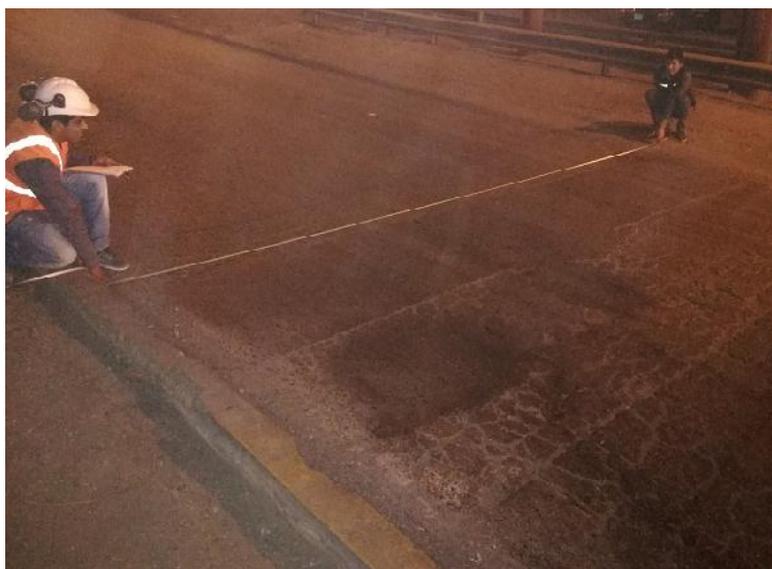
Esta falla solo ocurre en pavimentos de superficie asfáltica construido sobre una losa de concreto. Las grietas son generadas por el movimiento de la losa de concreto o por temperatura o humedad. Estas fallas no están relacionadas con los esfuerzos de tránsito sin embargo pueden causar la rotura del concreto asfáltico cerca de las grietas (ASTM D6433-16, 2016, p. 16).

*Figura 10:* Grieta de reflexión de junta. *Fuente:* Elaboración propia.

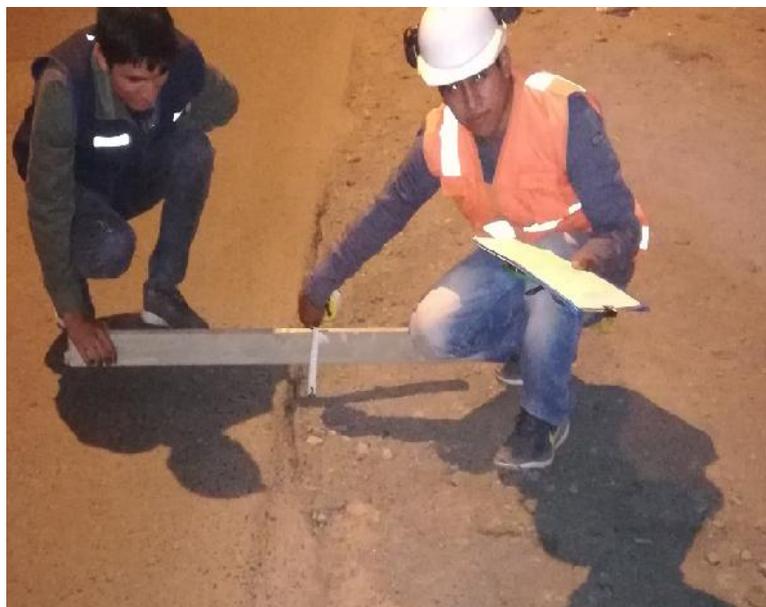
Es la diferencia de nivel entre el borde del pavimento y la berma, esto ocurre por la erosión o asentamiento de la berma (ASTM D6433-16, 2016, p. 17).

*Figura 11:* Desnivel carril / berma. *Fuente:* Elaboración propia.

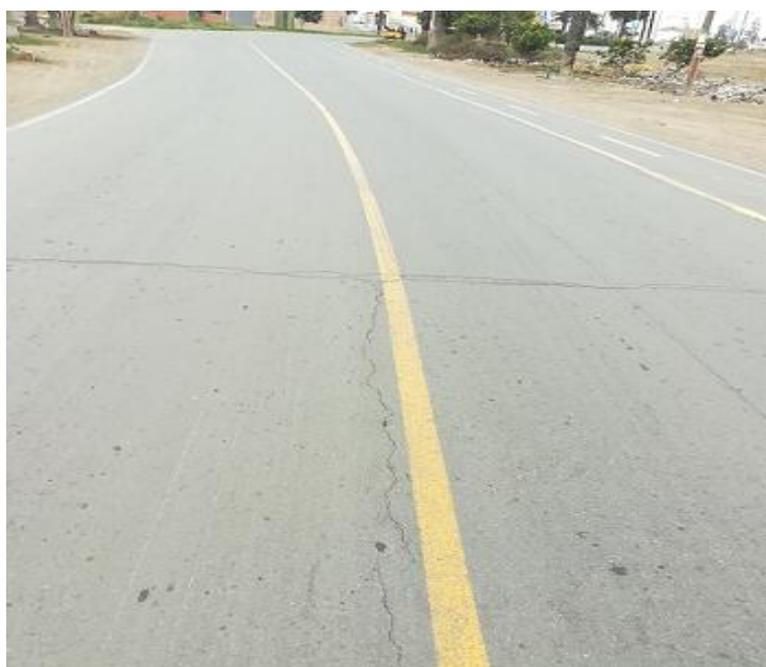
Son grietas transversales y longitudinales ubicadas en la superficie del pavimento. Suelen aparecer por juntas de carril pobres, contracción del concreto asfalto y usualmente esta falla no está asociada con la aplicación de cargas de tránsito (ASTM D6433-16, 2016, p. 17).

*Figura 12:* Grietas longitudinales y transversales. *Fuente:* Elaboración propia.

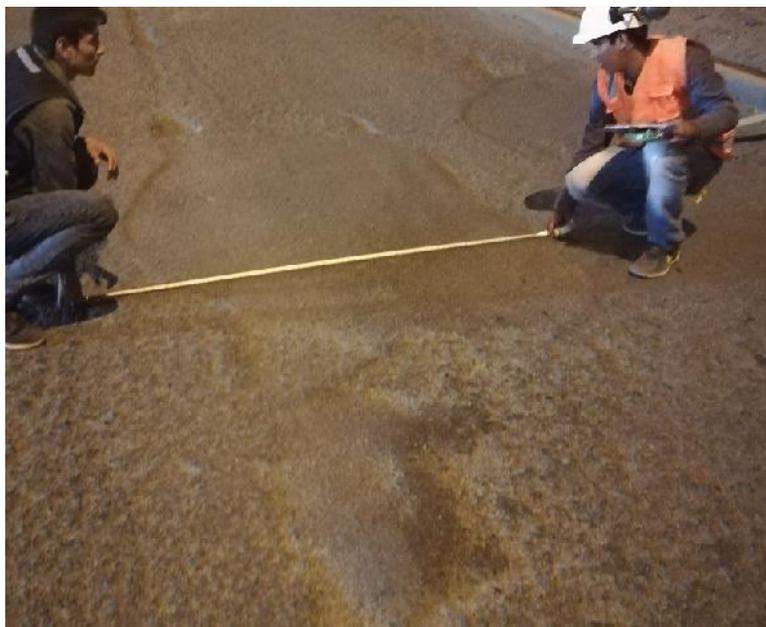
Es un área del pavimento remplazada por otro ya sea por mantenimiento o trabajos realizados. Esta falla siempre se considera un defecto sin importar lo bien que esté hecho ya que el área remplazada nunca se comporta igual que la sección original (ASTM D6433-16, 2016, p. 18).

*Figura 13: Parcheo. Fuente: Elaboración propia.*

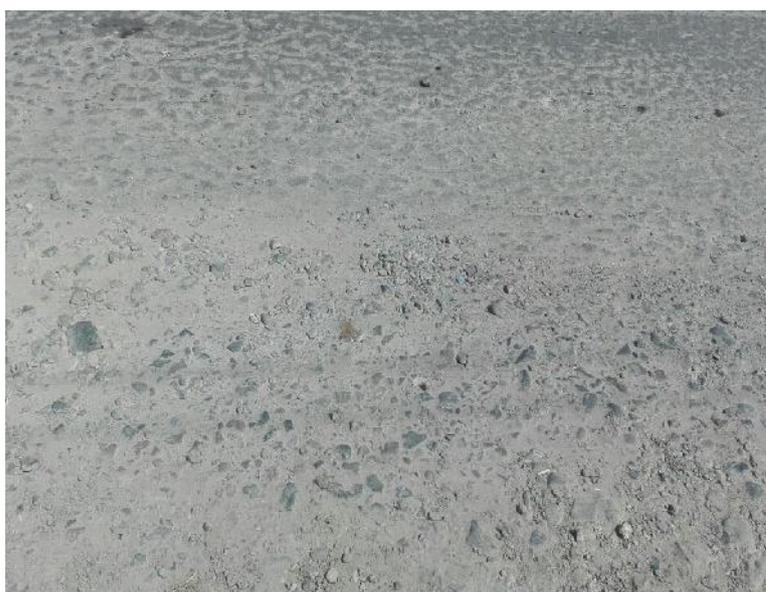
Esta falla es causada por la repetición de las cargas de tránsito. La superficie del pavimento pierde rugosidad, es suave al tacto y pierde considerable adherencia con las llantas del vehículo (ASTM D6433-16, 2016, p. 19).

*Figura 14: Pulimento de agregados. Fuente: Elaboración propia.*

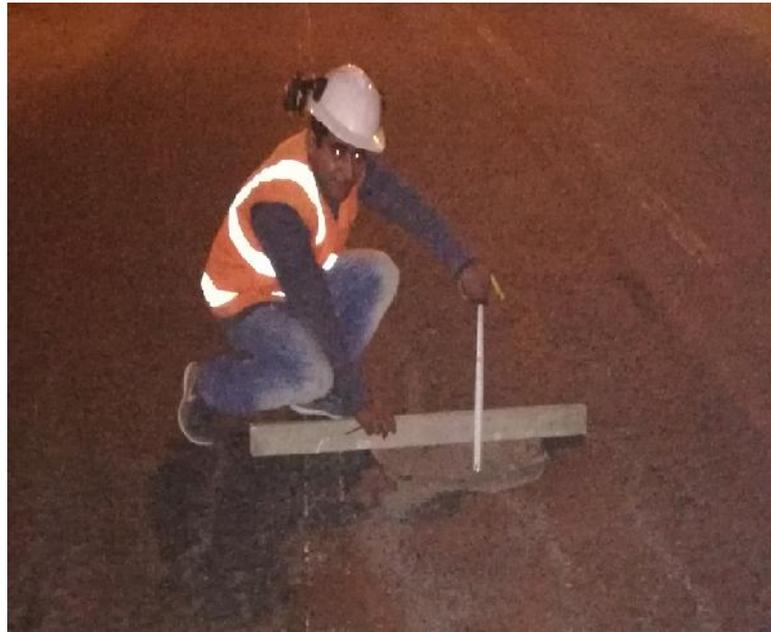
Son pequeñas depresiones con diámetros menores a 0.90 m ubicados en la superficie del pavimento, esta falla se extiende por la acumulación de agua dentro del mismo. Son originados cuando los vehículos desprenden pequeños pedazos de pavimento debido a mezclas pobres en la superficie, zonas débiles en la subrasante o base. Esta falla está asociada a la condición estructural del pavimento (ASTM D6433-16, 2016, p. 20).

*Figura 15: Huecos. Fuente: Elaboración propia.*

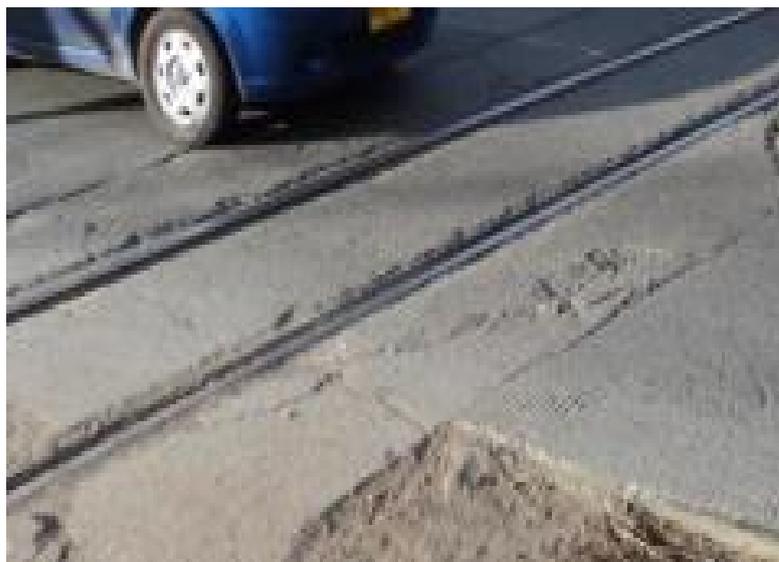
Esta falla está relacionada al cruce de una vía férrea, se presenta a través de depresiones o abultamientos alrededor o entre los rieles (ASTM D6433-16, 2016, p. 20).

*Figura 16: Cruce de vía Férrea. Fuente: Elaboración propia.*

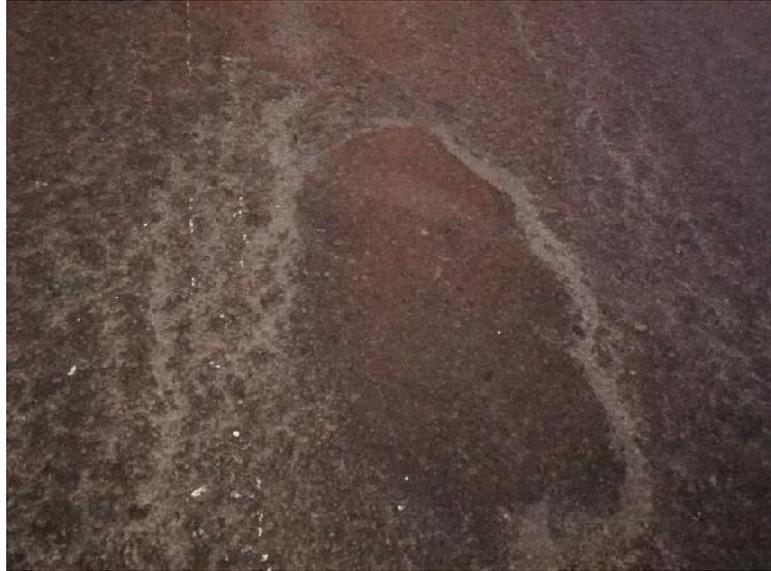
Son grietas con forma de media luna, ubicadas en la superficie del pavimento. Estas fallas son originadas por el frenado o cuando giran los vehículos inducen la deformación y deslizamiento de la superficie o mezclas asfálticas de baja resistencia (ASTM D6433-16, 2016, p. 22).

*Figura 19: Grietas parabólicas. Fuente: Elaboración propia.*

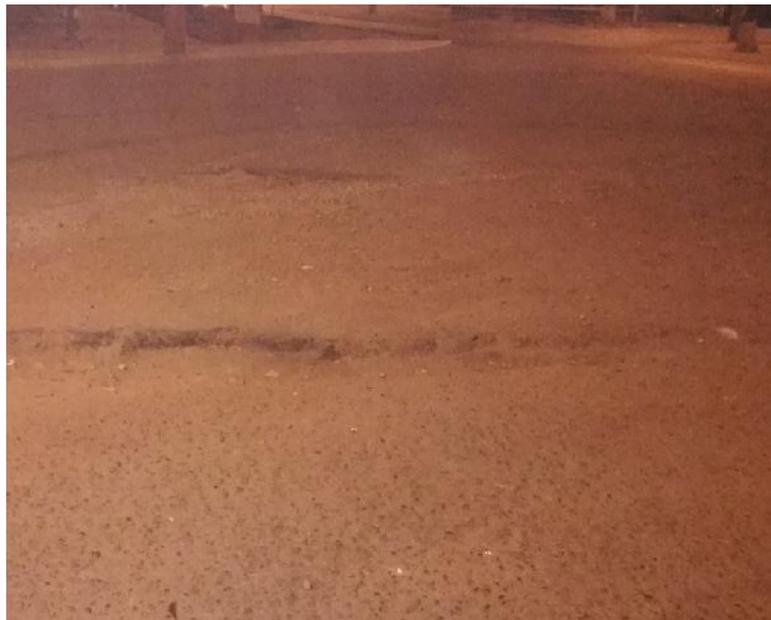
El hinchamiento es caracterizado por un pandeo hacia arriba de la superficie del asfalto. Esta falla está originada por la solidificación en la subrasante o por suelos potencialmente expansivos y usualmente se presenta con agrietamientos (ASTM D6433-16, 2016, p. 23).

*Figura 20: Hinchamiento. Fuente: Elaboración propia.*

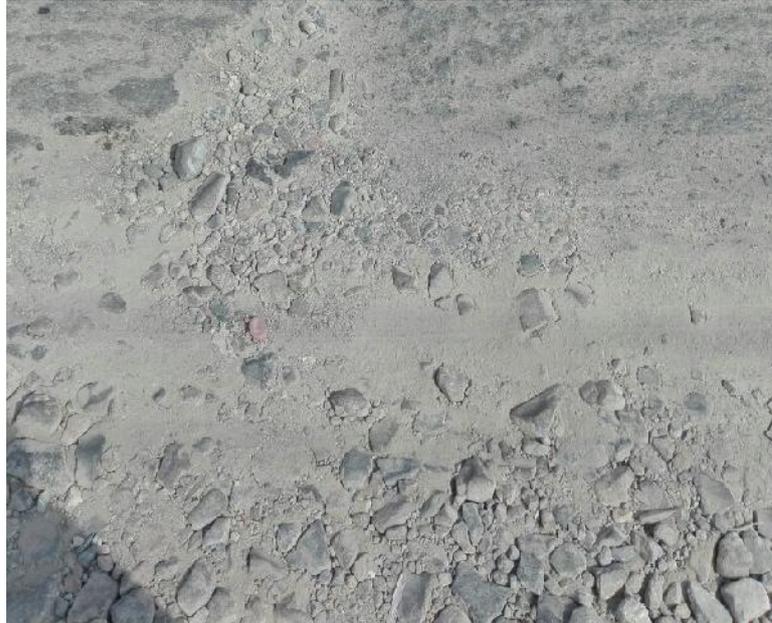
Es la pérdida de la superficie del pavimento debido a la pérdida del ligante asfáltico y de las partículas sueltas del agregado. Esta falla es causada por mezclas de pobre calidad, porque el ligante asfáltico se ha endurecido o por cierto tránsito de vehículos (vehículos de orugas) que generan desprendimiento (ASTM D6433-16, 2016, p. 23).

*Figura 21:* Desprendimiento de agregados. *Fuente:* Elaboración propia.

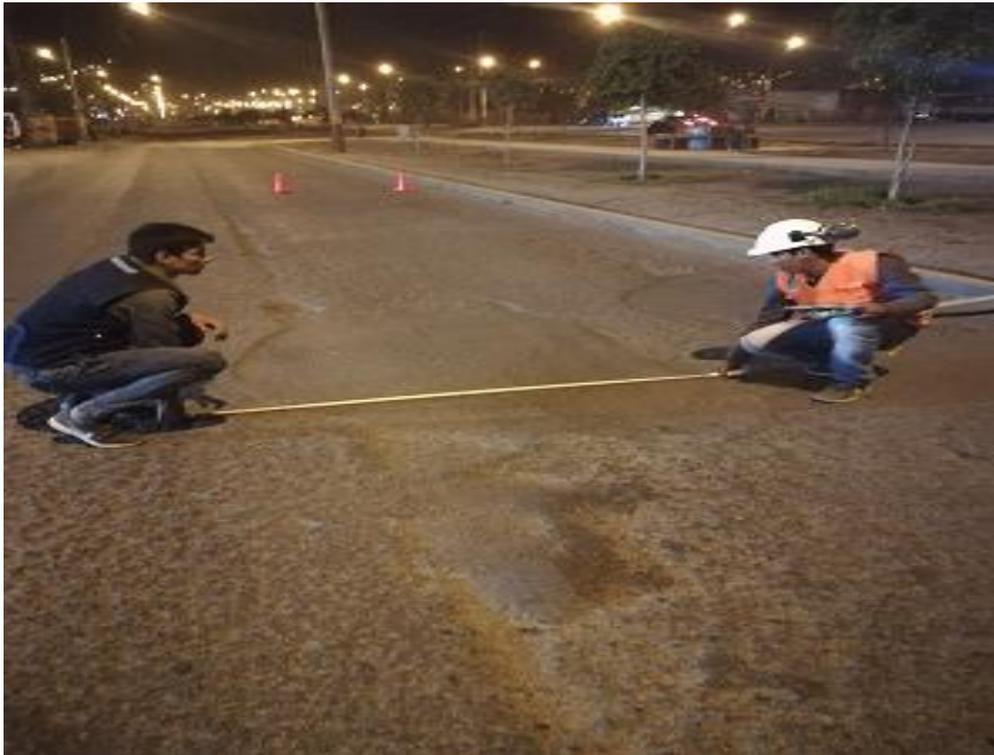
*Figura 29:* Medición de falla Parche. Fuente: Elaboración propia.

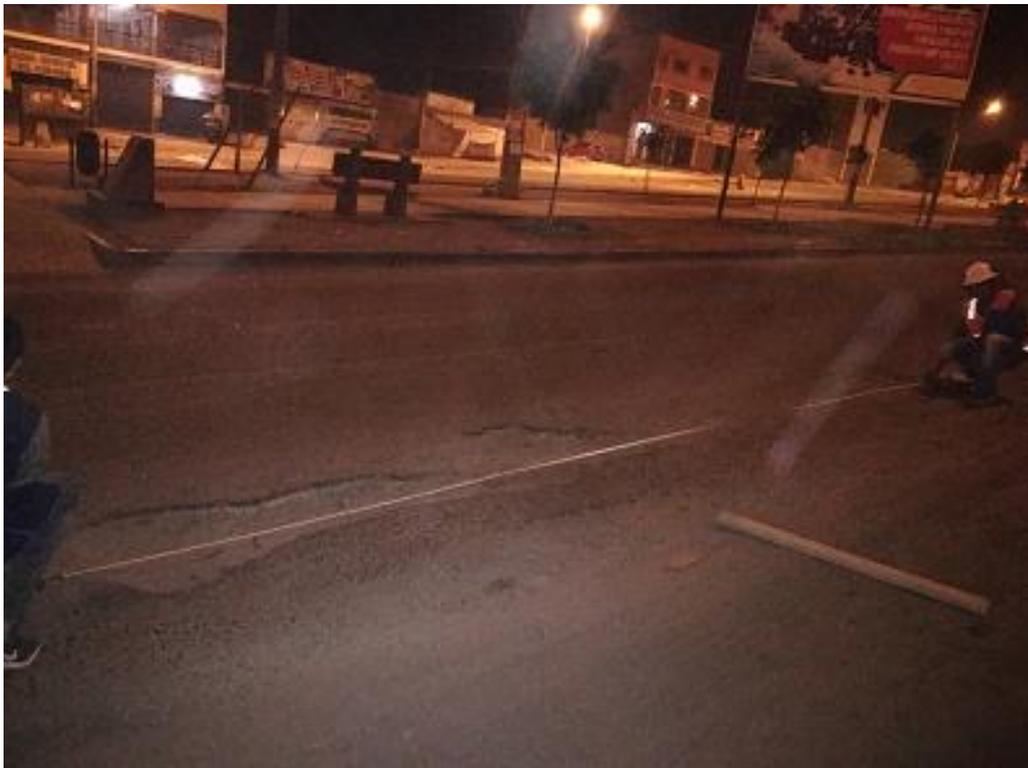
*Figura 30:* Medición de falla Hueco. Fuente: Elaboración propia.
