**UNIVERSIDAD CÉSAR VALLEJO**

“El nivel de vulnerabilidad sísmica en las viviendas de construcción informal del asentamiento humano Santa Rosa de Lima - Cerro la Regla, Callao 2018”

**TESIS PARA OBTENER EL TÍTULO PROFESIONAL DE  
INGENIERA CIVIL**

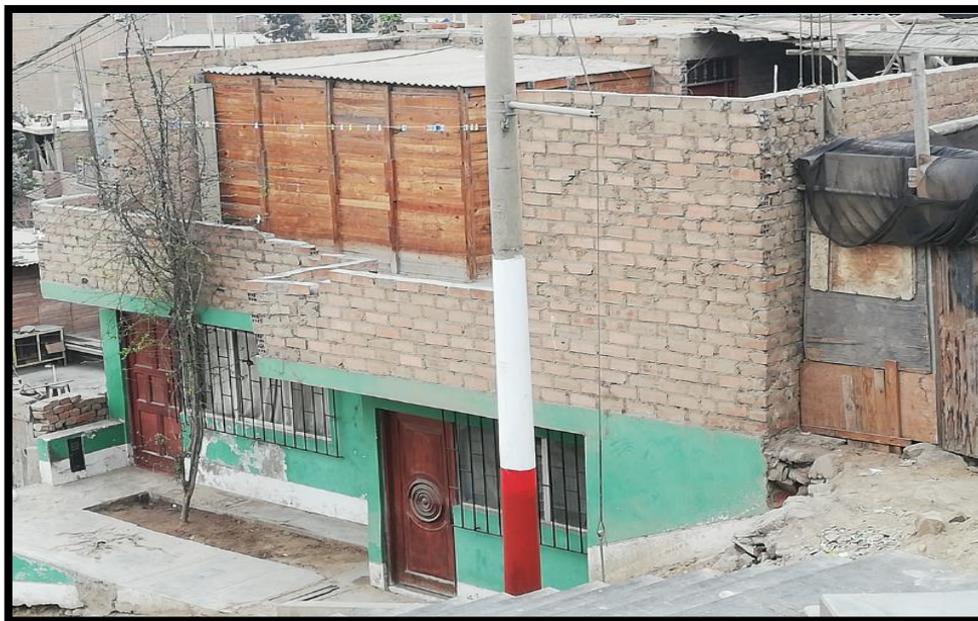
*Figura 3.4.* Vivienda N° 10 de la muestra.

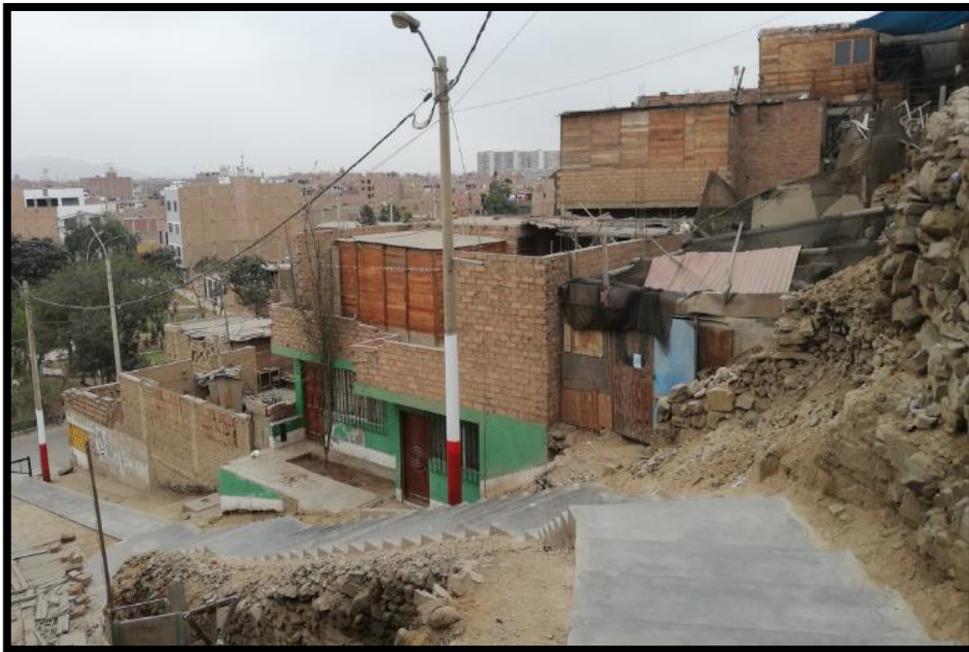
La edificación está construida en un terreno rocoso con una pendiente mayor al 50% y en este caso si se ve afectada por algún terraplén por lo que se calificará el parámetro con **D**.

*Figura 3.5.* Ubicación de la vivienda para evaluación del parámetro de posición del edificio y cimentación.

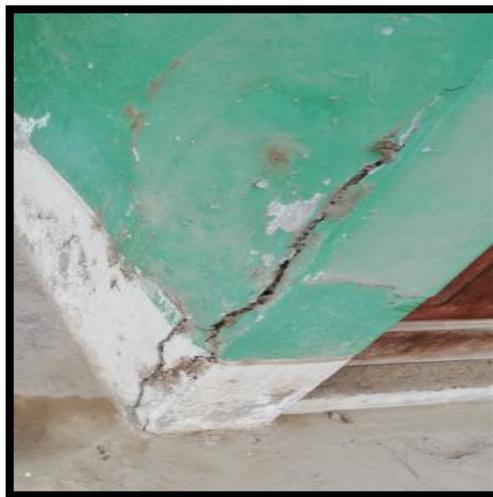
Para este parámetro se tiene en consideración el estado en el que se encuentra la vivienda, al decir conservación también se refiere a la presencia de patologías de la vivienda. En este caso, la vivienda N° 10 se encuentra en un estado de conservación muy crítica, pues que cuenta con muros y columnas con deterioro, y esto se afirma por la presencia de eflorescencia, rajaduras que superan los 3mm y entre otros aspectos, por lo tanto, se evalúa este parámetro como **D**.

*Figura 3.8.* Muro del predio.

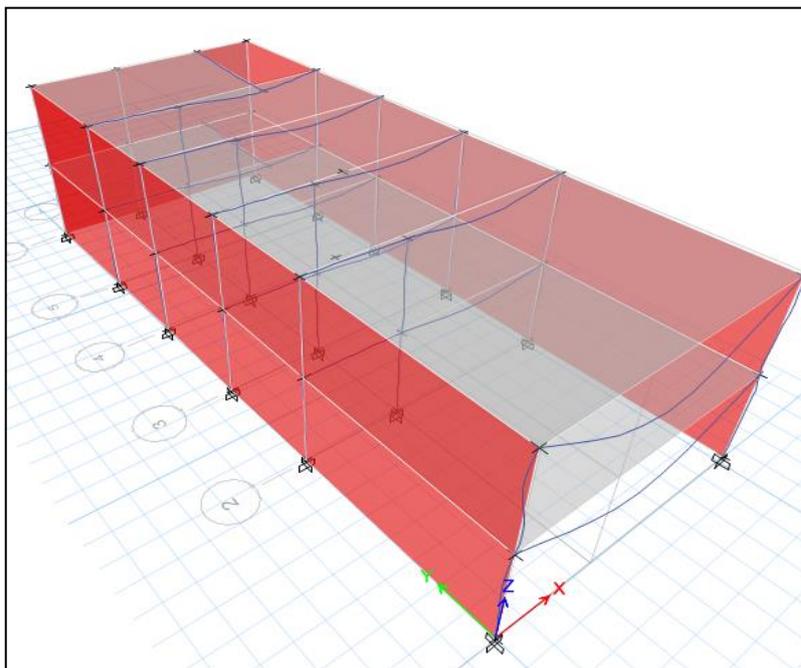
Figura del desplazamiento en la vivienda N° 23 en 3D

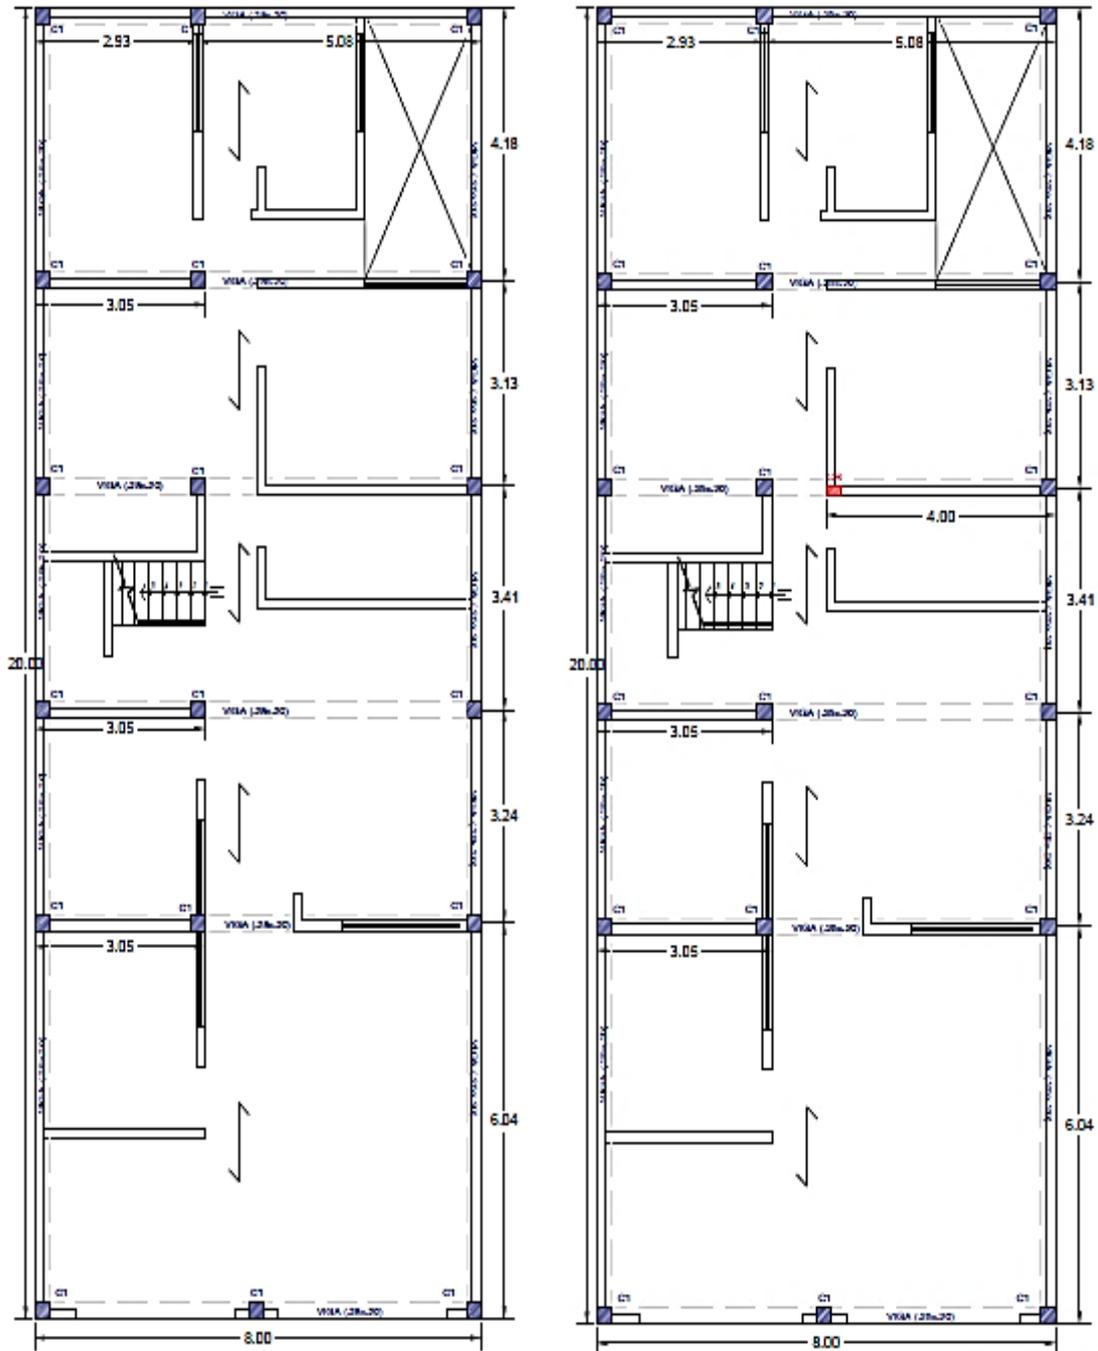
Figura de vivienda N° 23 (Situación actual)      Figura de vivienda N° 23 (Propuesta)

Dichas columnas se amarran con vigas collar formando un sistema tridimensional continuo de concreto armado. Si lo planteado no resultase suficiente se puede agregar pequeños muros de concreto armado en las direcciones débiles de la vivienda para equilibrar la resistencia en sus dos direcciones principales.
