UNIVERSIDAD CÉSAR VALLEJO

FACULTAD DE INGENIERÍA

TRABAJO DE INVESTIGACIÓN

“Análisis de las patologías de las casonas antiguas del jr. San Martín cuadra 5-6 del centro de Trujillo – Trujillo 2018”

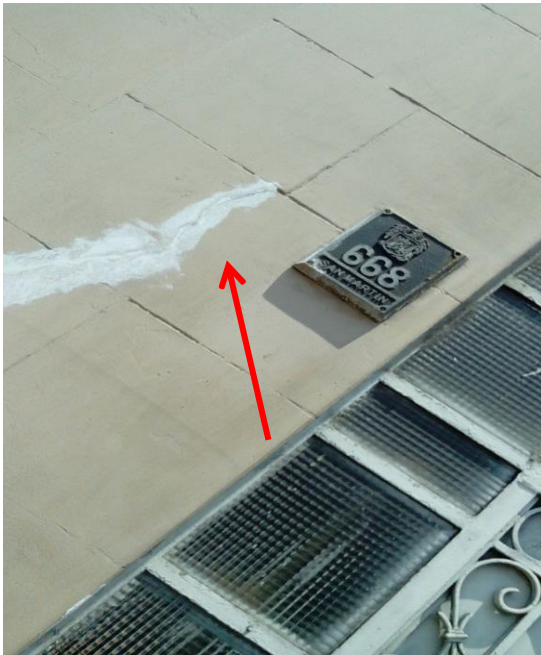
La casona presenta fisuras en los muros exteriores.

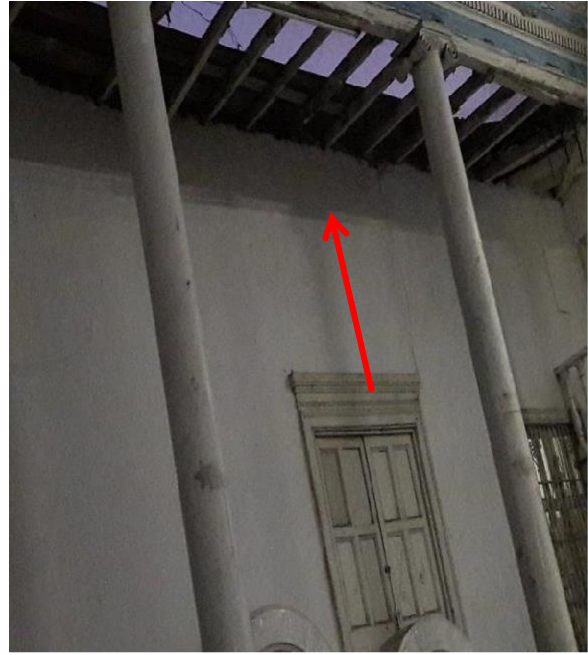
Gran parte del techo de la casona ha colapsado.

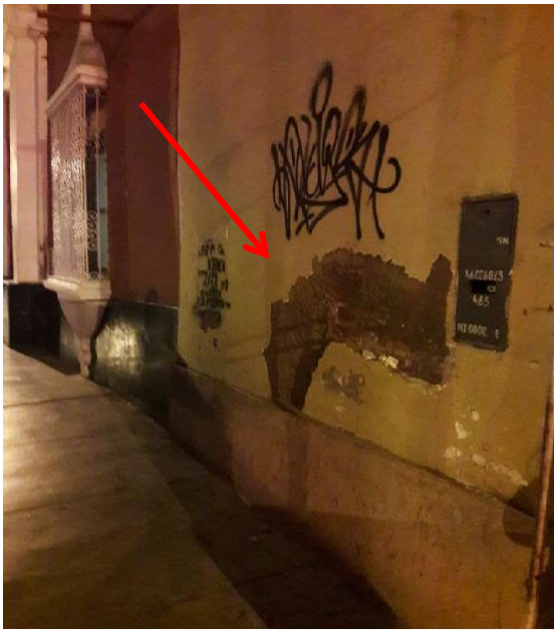
Los muros exteriores de la casona presentan escascaramiento.

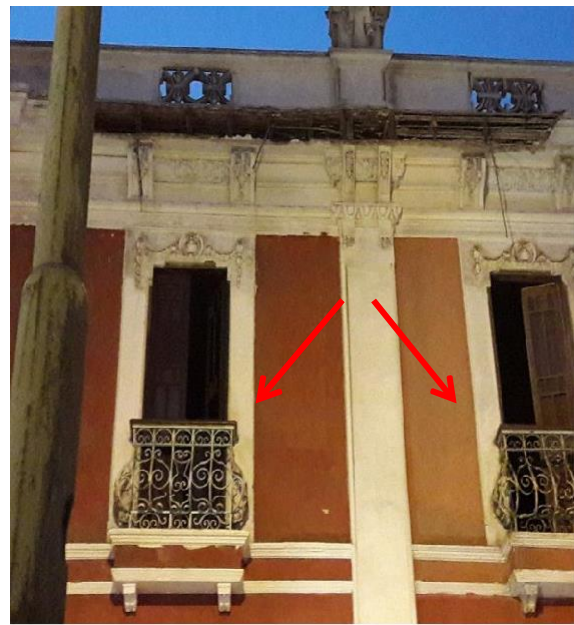
Los balcones presentan oxidación
