UNIVERSIDAD CÉSAR VALLEJO

**Determinación de las patologías del pavimento flexible utilizando el método del PCI
y propuesta de rehabilitación del tramo Moquegua - Samegua, 2022.**

**TESIS PARA OBTENER EL TÍTULO PROFESIONAL DE:
INGENIERO CIVIL**

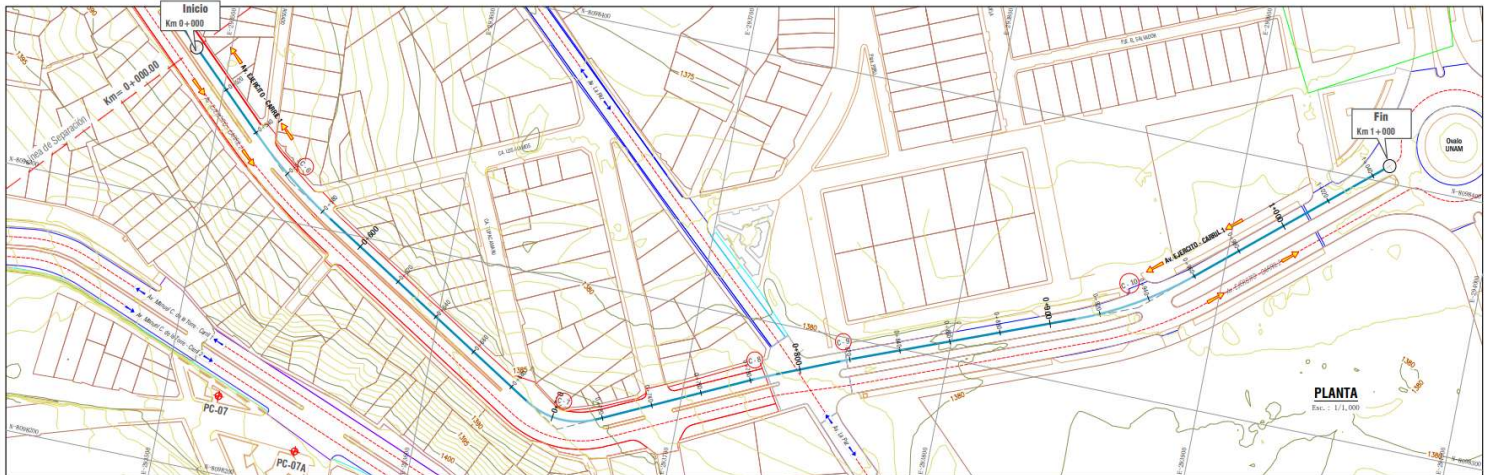
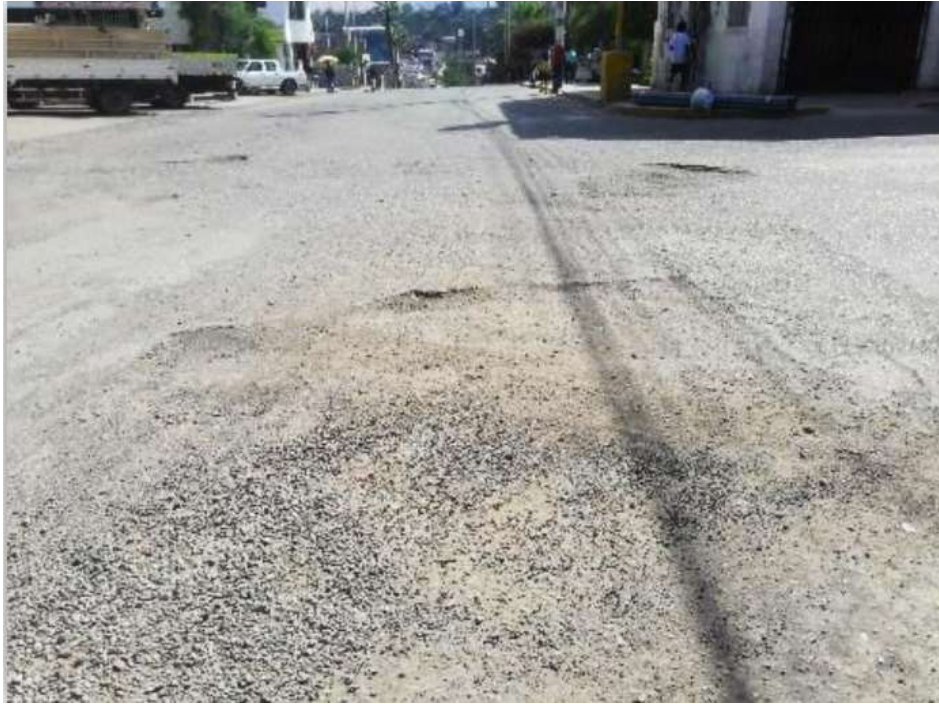
En la primera cuadra, hasta el pasaje Juan XXIII, se observan algunos baches y reparaciones desgastadas, así como acumulación de material sedimentado.

Figura N°04. Patologías – baches profundos

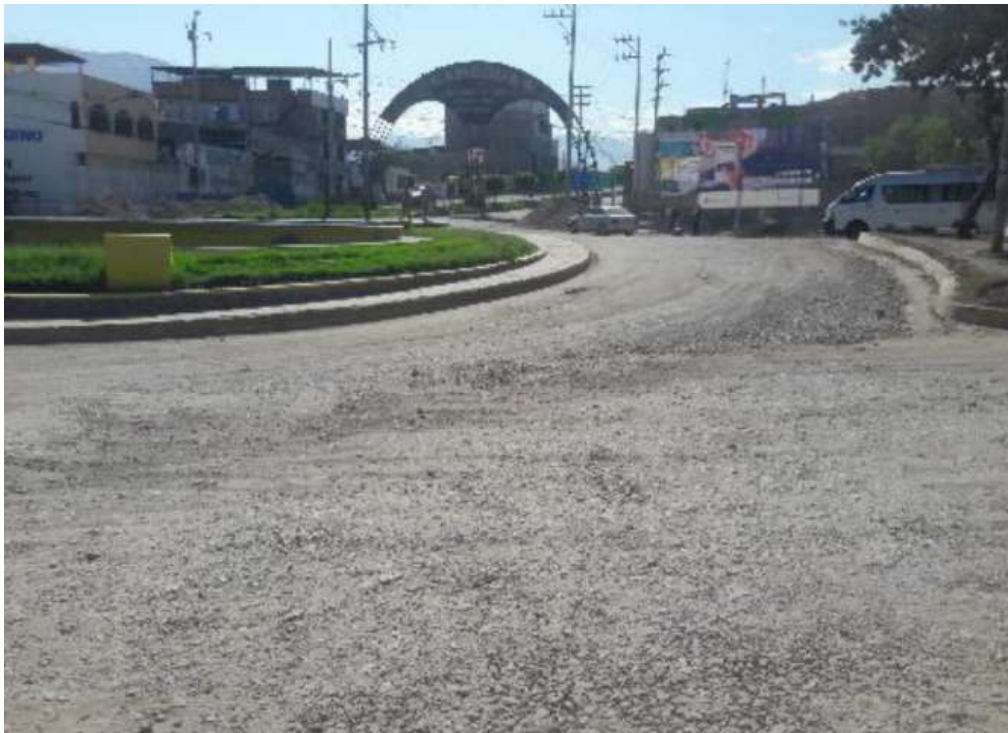
Desde el pasaje Juan XXIII hasta el cruce con la prolongación Moquegua, se aprecian muchas fisuras de hasta 20mm de ancho de gran longitud. Incluso algunas de ellas van conectadas a zonas con piel de cocodrilo. El grosor y tamaño de las fisuras se agrandan en cuanto más cerca uno se encuentra de la prolongación Moquegua.

Figura N°05. Patologías – Pérdidas de la capa de rodadura

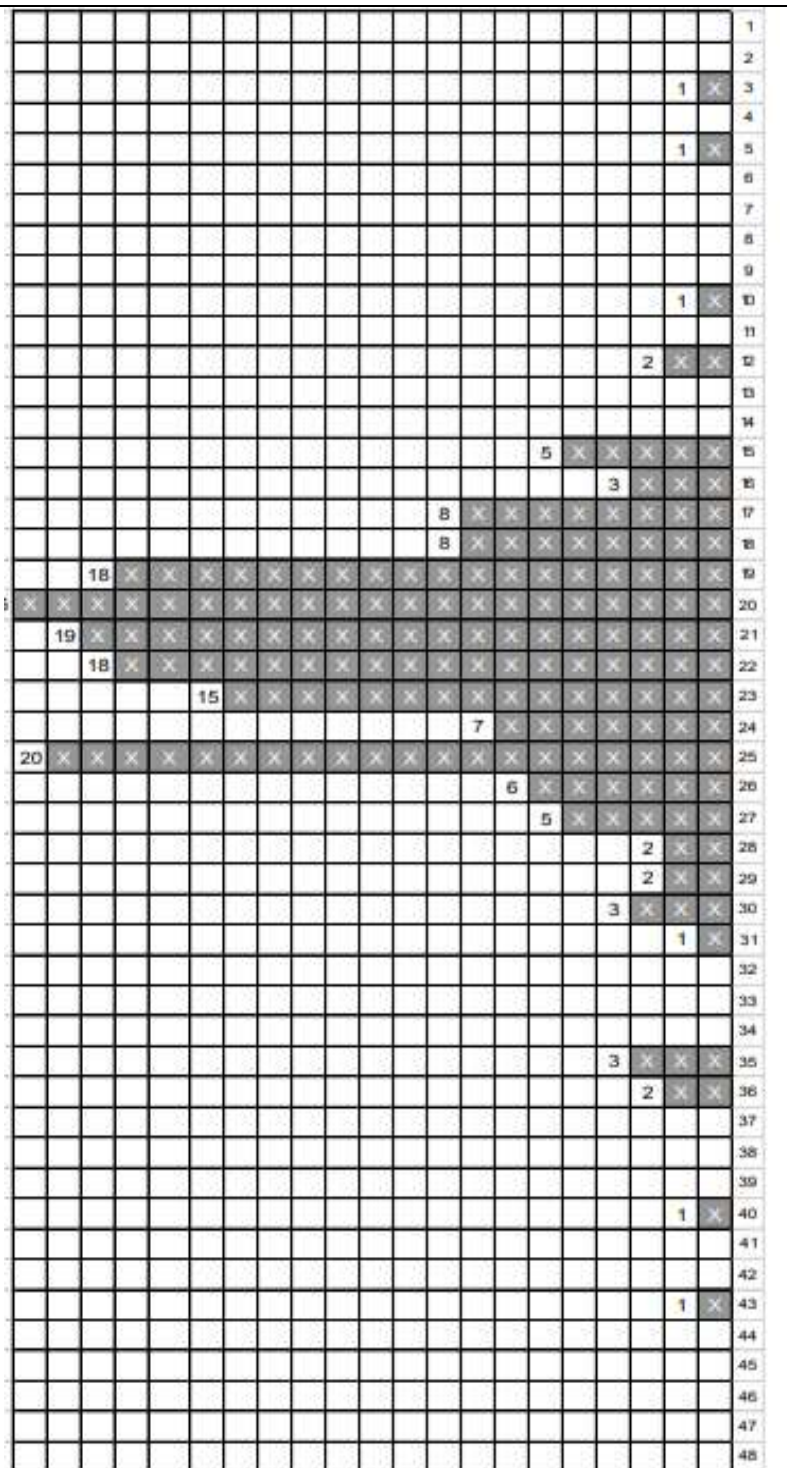
Rugosidad = 3.05 IRI

*IRI actual es 3.05 m/km

*La Carpeta asfáltica NO CUMPLE

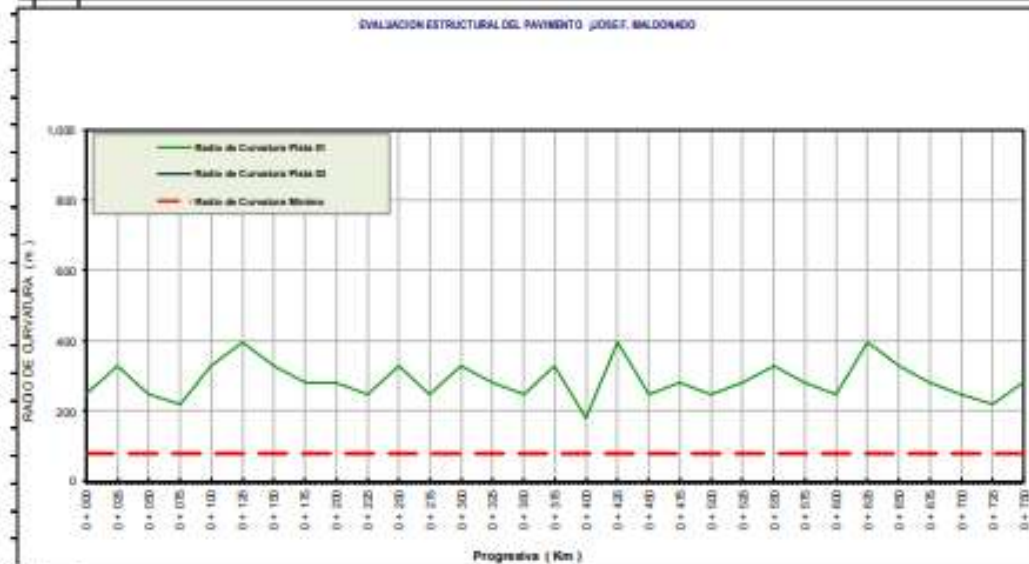
OBS : LA DEFLEXION CUMPLE CON LO REQUERIDO
