**UNIVERSIDAD CÉSAR VALLEJO**

**“DIAGNÓSTICO DE VULNERABILIDAD ESTRUCTURAL DE VIVIENDAS EN  
LA AVENIDA SALOMÓN VILCHEZ MURGA DISTRITO SAN ANDRÉS,  
CUTERVO, CAJAMARCA, 2018”**

**TESIS PARA OBTENER EL TÍTULO PROFESIONAL DE INGENIERO  
CIVIL**

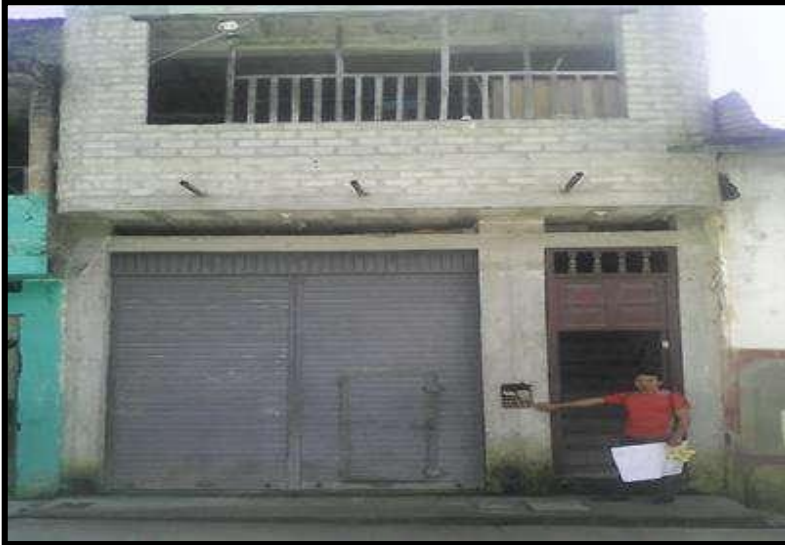
METODO DE LA AIS	
TIPO DE VIVIENDA:	ALBAÑILERIA CONFINADA
LUGAR:	AV. SALOMÓN VÍLCHEZ MURGA
MAZANA :	20
LOTE:	5

Algunas piezas de mampostería están deterioradas y en otros casos mal trabadas, por ende la vivienda tiene vulnerabilidad **ALTA**.

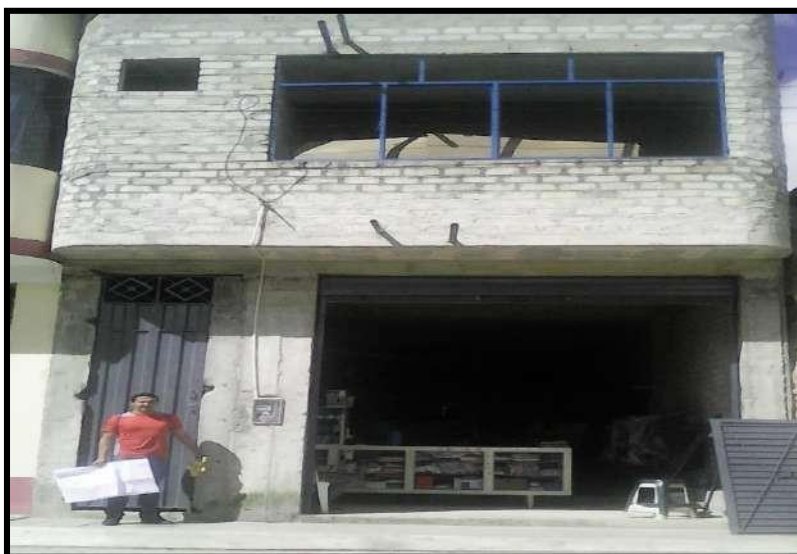
METODO DE LA AIS	
TIPO DE VIVIENDA:	ALBAÑILERIA CONFINADA
LUGAR:	AV. SALOMÓN VÍLCHEZ MURGA
MAZANA :	32
LOTE:	2

Los muros presentan lesiones capilares no extensas, por lo que la vivienda clasifica dentro del parámetro B.

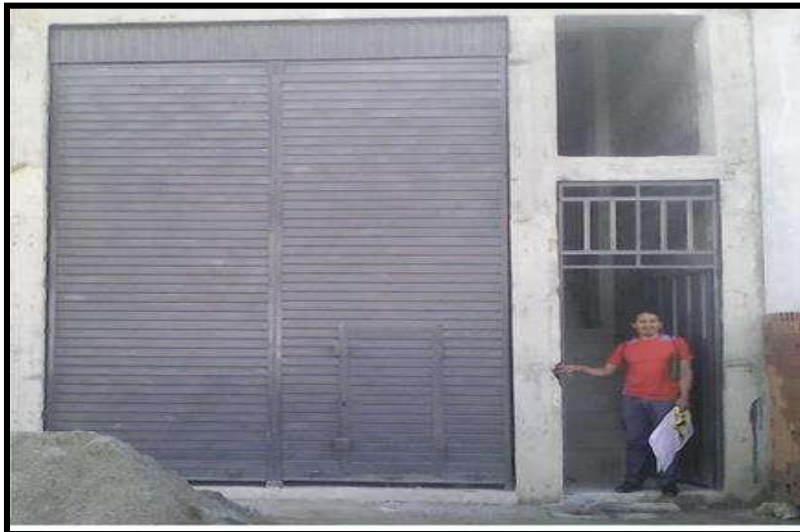
METODO DE LA AIS	
TIPO DE VIVIENDA:	ALBAÑILERIA CONFINADA
LUGAR:	AV. SALOMÓN VÍLCHEZ MURGA
MAZANA :	21
LOTE:	9

Algunos muros presentan lesiones capilares no muy extensas, en tal sentido la estructura clasifica como B.

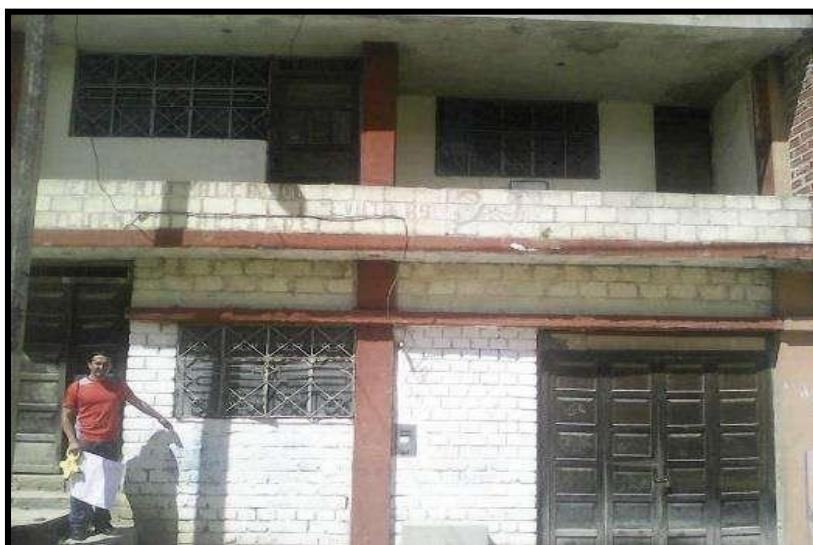
METODO DE LA AIS	
TIPO DE VIVIENDA:	ALBAÑILERIA CONFINADA
LUGAR:	AV. SALOMÓN VÍLCHEZ MURGA
MAZANA :	33
LOTE:	2

Los muros de la estructura presentan lesiones capilares no muy extensas, por lo que clasifica la vivienda como B.

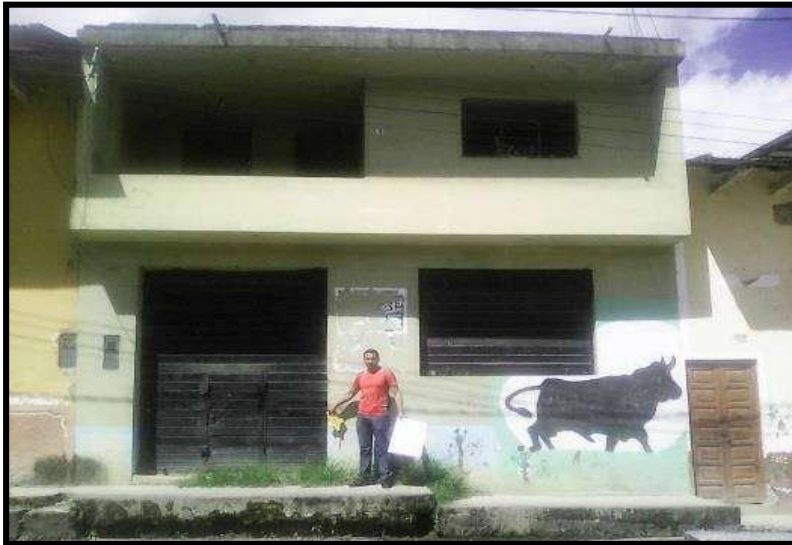
METODO DE LA AIS	
TIPO DE VIVIENDA:	ALBAÑILERIA CONFINADA
LUGAR:	AV. SALOMÓN VÍLCHEZ MURGA
MAZANA :	33
LOTE:	6

La estructura se clasifica como C, puesto que los muros presentan lesiones capilares regulares.

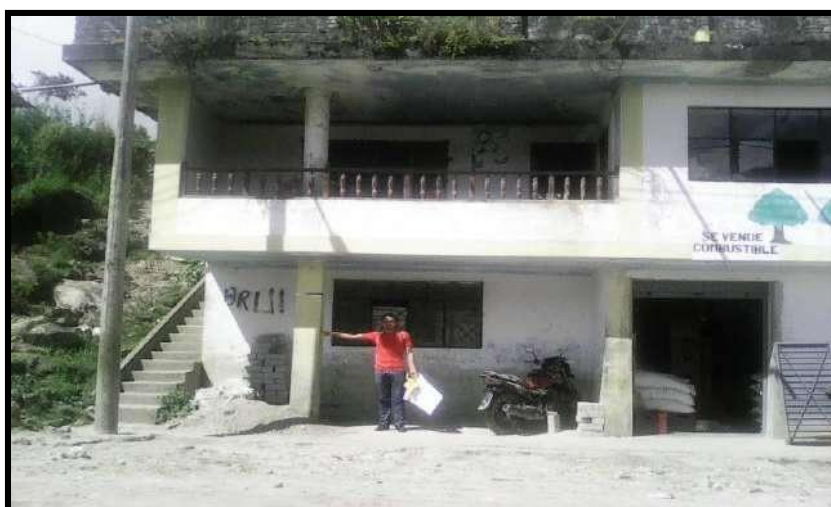
METODO DE LA AIS	
TIPO DE VIVIENDA:	ALBAÑILERIA CONFINADA
LUGAR:	AV. SALOMÓN VÍLCHEZ MURGA
MAZANA :	34
LOTE:	2

Algunos muros presentan lesiones capilares extensas, por lo tanto la vivienda clasifica como D.

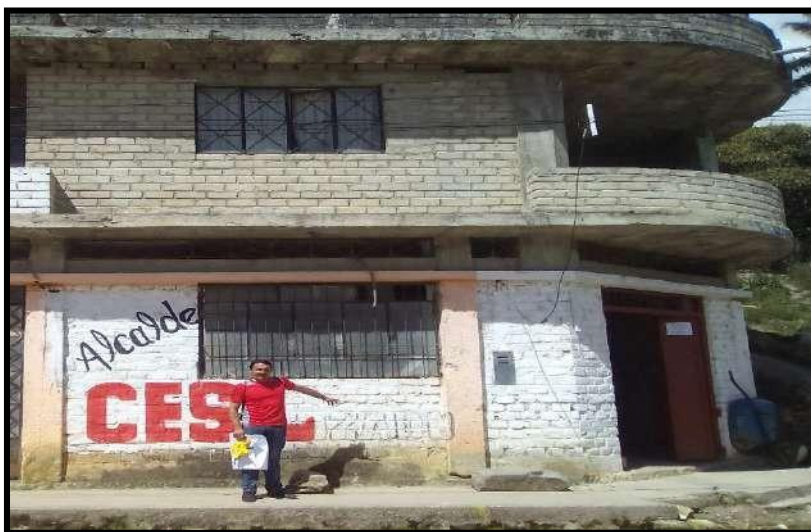
METODO DE LA AIS	
TIPO DE VIVIENDA:	ALBAÑILERIA CONFINADA
LUGAR:	AV. SALOMÓN VÍLCHEZ MURGA
MAZANA :	35
LOTE:	1

El suelo de fundación es de resistencia intermedia, alrededor de la edificación no existen hundimientos ni árboles, aunque se evidencian algunos agrietamientos, por lo tanto la vulnerabilidad es **MEDIA**.

Los muros de la edificación presentan lesiones capilares extensas, por lo que clasifica como C.

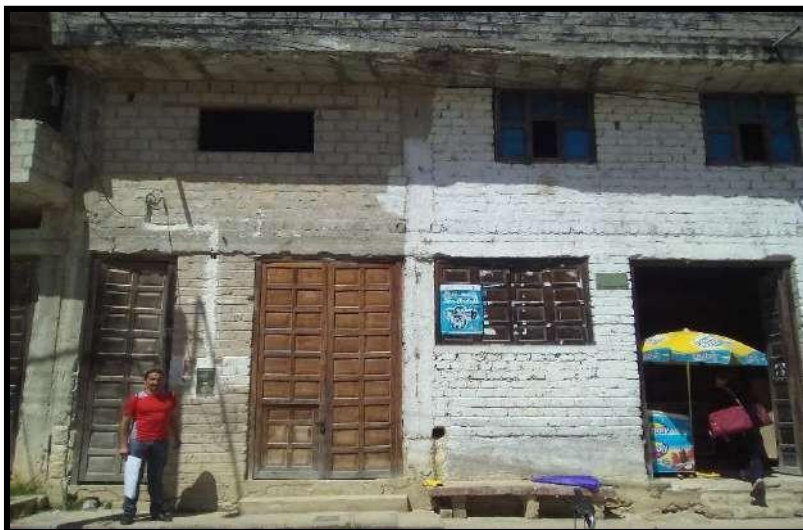
METODO DE LA AIS	
TIPO DE VIVIENDA:	ALBAÑILERIA CONFINADA
LUGAR:	AV. SALOMÓN VÍLCHEZ MURGA
MAZANA :	35
LOTE:	2

La mampostería de ladrillo es de regular calidad, ya que se evidencia unidades deterioradas y con algunas rajaduras, en consecuencia la vivienda clasifica como clase D.

Algunos muros de la edificación presentan lesiones capilares, clasificándola dentro de la clase D.

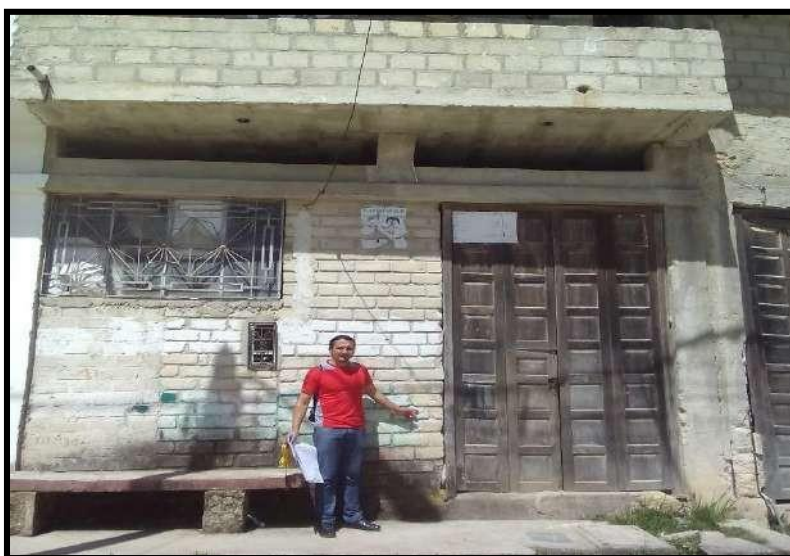
METODO DE LA AIS	
TIPO DE VIVIENDA:	ALBAÑILERIA CONFINADA
LUGAR:	AV. SALOMÓN VÍLCHEZ MURGA
MAZANA :	35
LOTE:	3

En algunas partes del muro el mortero está deteriorado, del mismo modo el acero de refuerzo de vigas y columnas está expuesto a la interperie. Por lo tanto la vulnerabilidad es **ALTA**.

El suelo donde se cimenta la edificación es duro, ya que no existen hundimientos alrededor de la vivienda, sin embargo se evidencia agrietamientos en algunos muros, en consecuencia la vulnerabilidad es **MEDIA**.

Algunos muros presentan lesiones apilares extensas, clasificándola a la vivienda como D

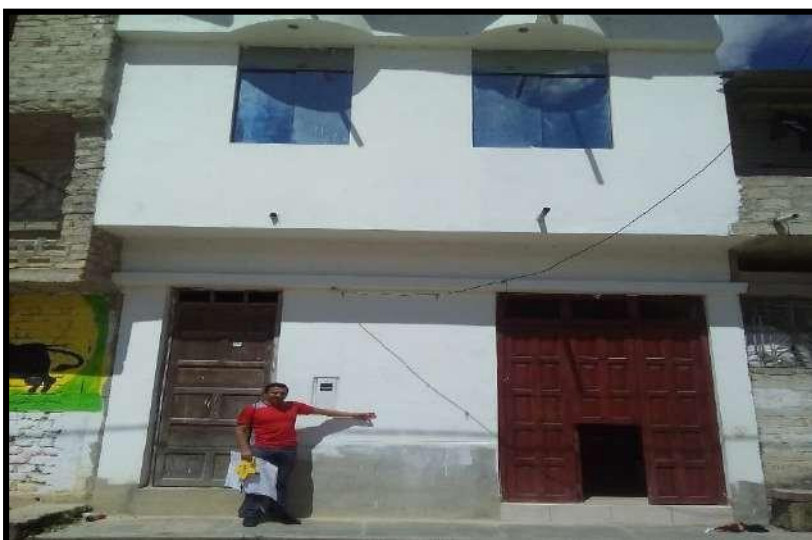
METODO DE LA AIS	
TIPO DE VIVIENDA:	ALBAÑILERIA CONFINADA
LUGAR:	AV. SALOMÓN VÍLCHEZ MURGA
MAZANA :	35
LOTE:	4

El mortero es de buena calidad y no está deteriorado, de igual forma el ladrillo, por lo que la vulnerabilidad de la vivienda es **BAJA**.

Los muros no presentan lesiones, por lo tanto la edificación se clasifica como A.

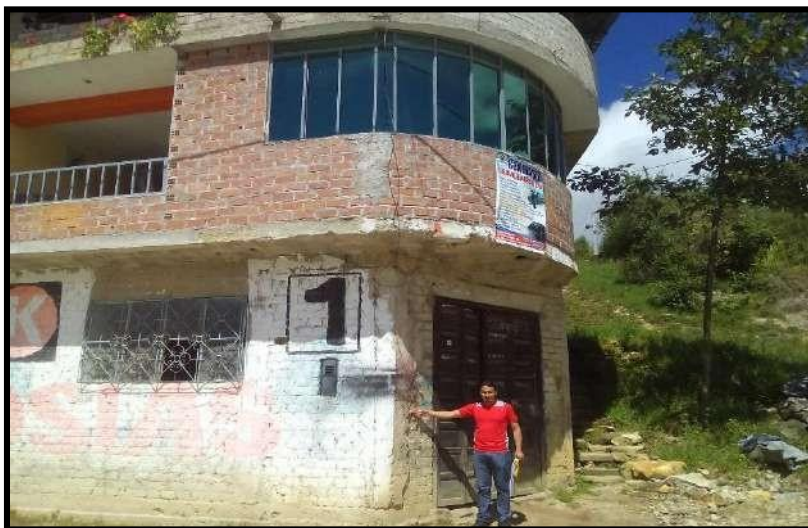
METODO DE LA AIS	
TIPO DE VIVIENDA:	ALBAÑILERIA CONFINADA
LUGAR:	AV. SALOMÓN VÍLCHEZ MURGA
MAZANA :	36
LOTE:	1

El mortero se evidencia deteriorados en algunos muros parchados para tapar huecos, del mismo modo el refuerzo de vigas y columnas están expuesto a la interperie, por lo tanto la vulnerabilidad de la estructura es **ALTA**

Algunos muros presentan lesiones capilares no extensas, en tanto que las lesiones evidenciadas en otros son de tamaño medio entre 2 a 3 milímetros, clasificando a la vivienda como D.

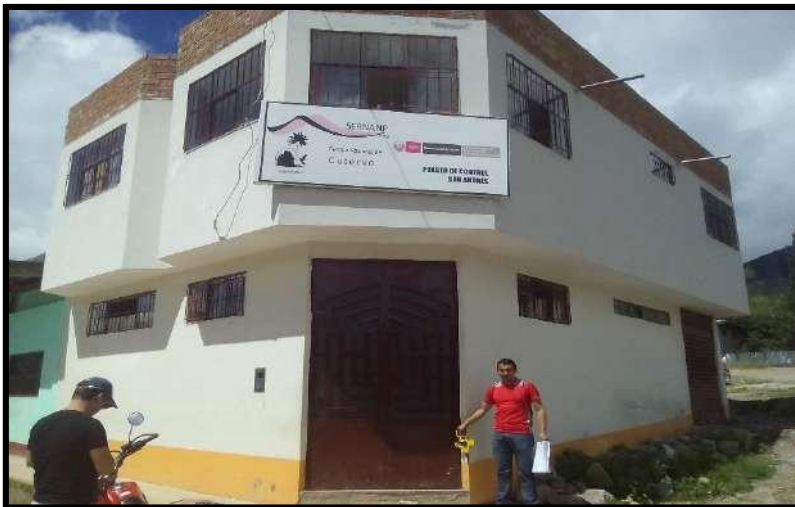
METODO DE LA AIS	
TIPO DE VIVIENDA:	ALBAÑILERIA CONFINADA
LUGAR:	AV. SALOMÓN VÍLCHEZ MURGA
MAZANA :	30
LOTE:	1

La estructura cuenta con muros en buena condición y sin lesiones, por lo tanto clasifica como clase B.

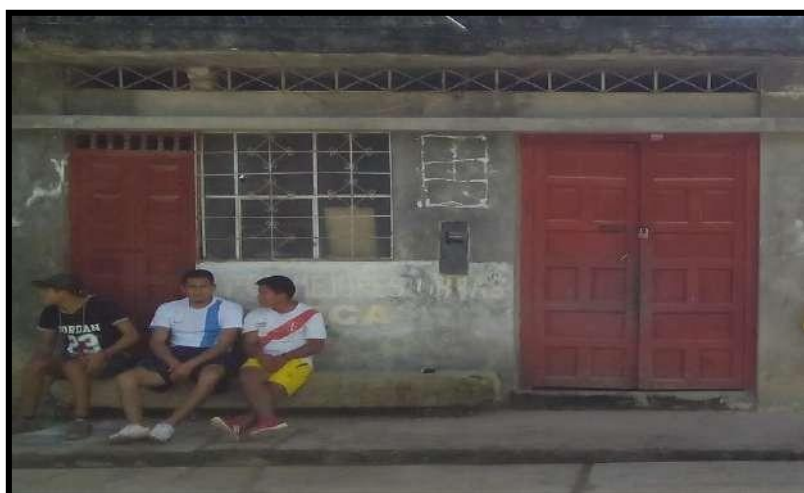
METODO DE LA AIS	
TIPO DE VIVIENDA:	ALBAÑILERIA CONFINADA
LUGAR:	AV. SALOMÓN VÍLCHEZ MURGA
MAZANA :	18
LOTE:	7

Algunos muros de la edificación presentan lesiones capilares entre 2 y 3 milímetros, por consiguiente la vivienda clasifica como D.

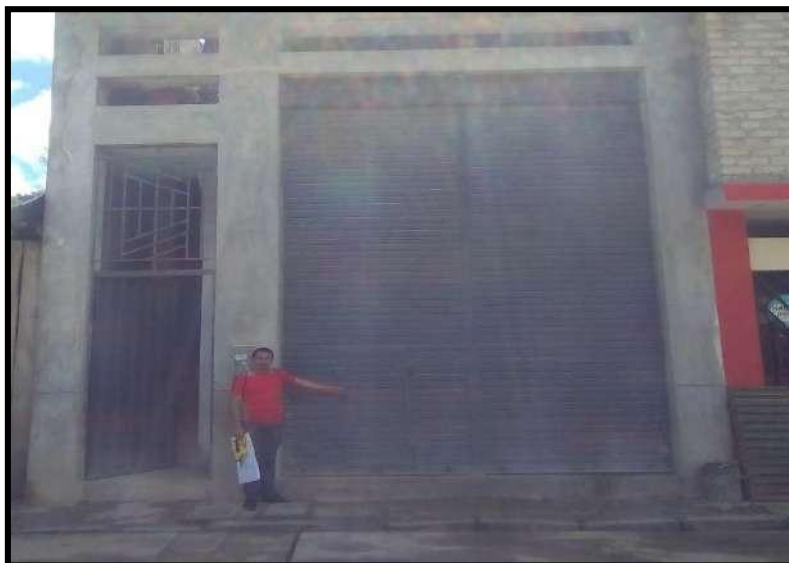
METODO DE LA AIS	
TIPO DE VIVIENDA:	ALBAÑILERIA CONFINADA
LUGAR:	AV. SALOMÓN VÍLCHEZ MURGA
MAZANA :	3
LOTE:	11

Los muros de la edificación están en buena condición y no presentan lesiones, clasificando a la estructura como A.
