**UNIVERSIDAD CÉSAR VALLEJO**

**“Evaluación de las patologías de las viviendas de la habilitación  
urbana progresista “Villa Marcela” en el distrito de Nuevo  
Chimbote-2018”**

**TESIS PARA OBTENER EL TÍTULO PROFESIONAL DE  
INGENIERO CIVIL**

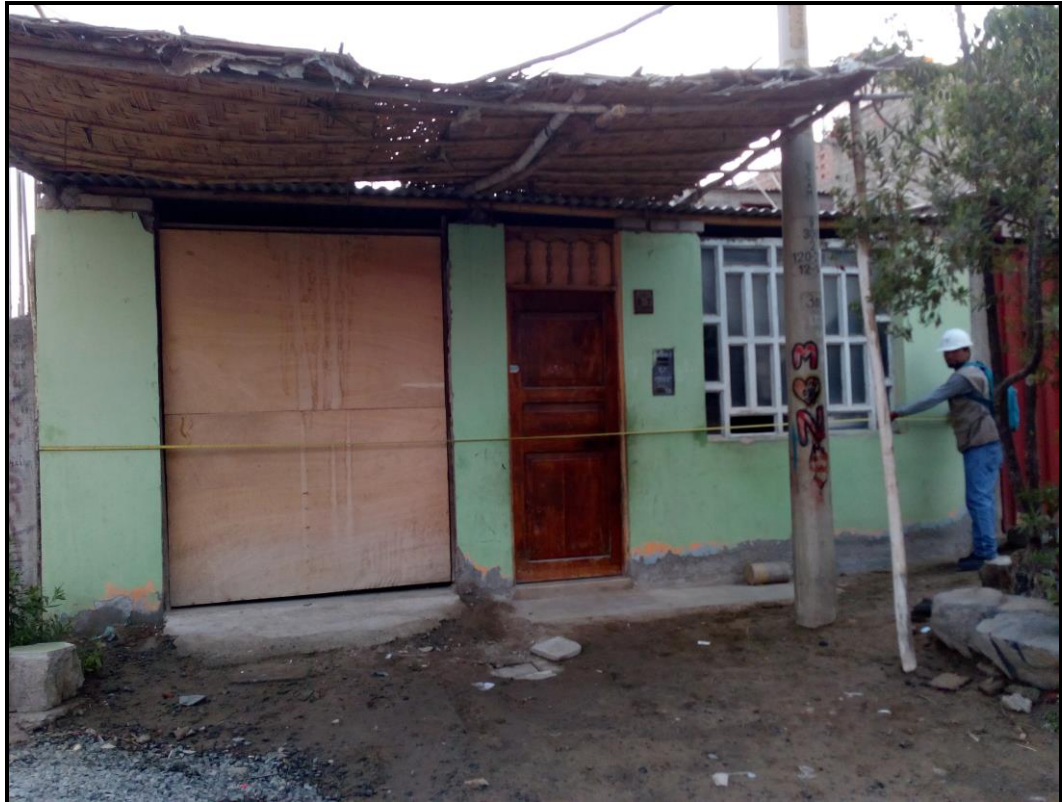
**Figura N° 01:** Se aprecia la medición de la fachada, para determinar el porcentaje de patología afectada, en el zócalo y muro.

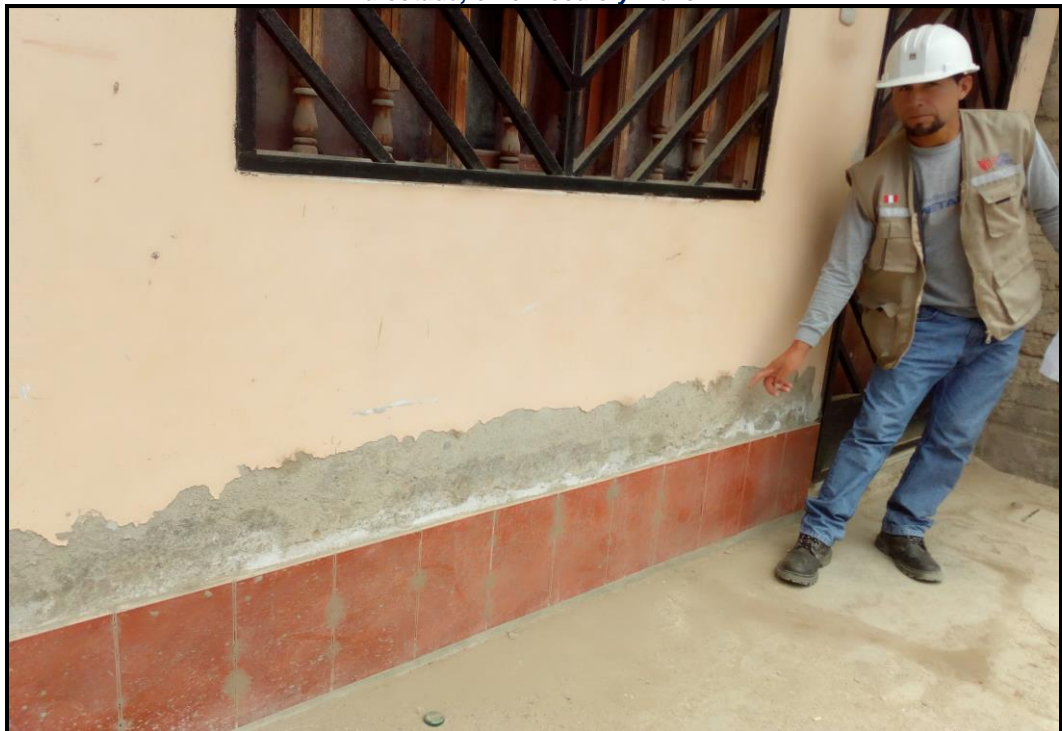
**Figura N° 02:** Se aprecia la fachada, afectada por erosión química, eflorescencia en el zócalo y muro.

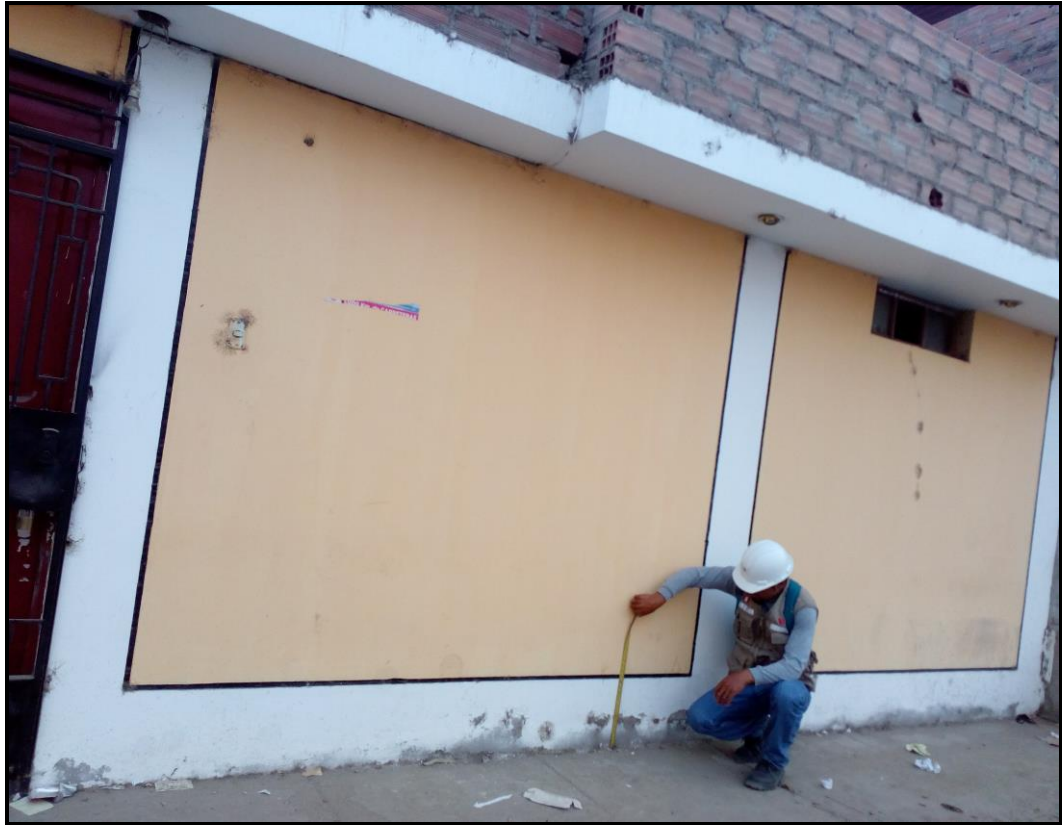
**Figura N° 03:** Se aprecia la fachada, afectada por erosión física, humedad en el zócalo

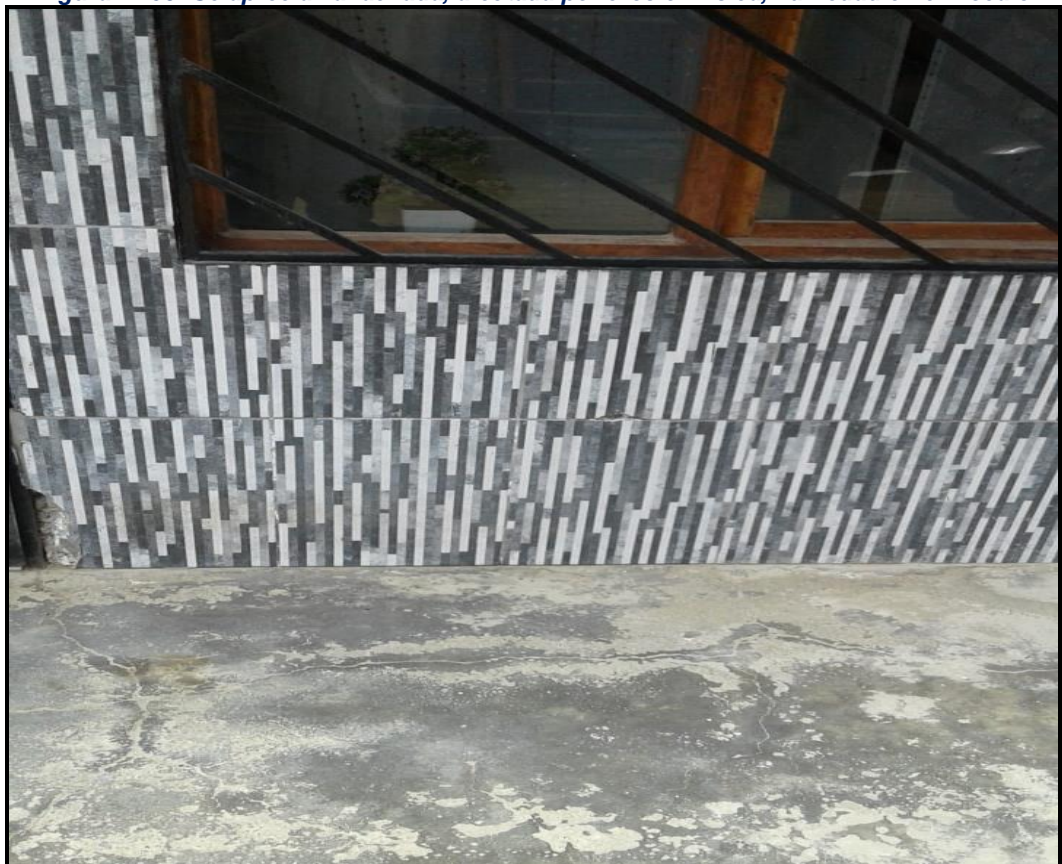
**Figura N° 04:** Se aprecia la fachada, afectada por humedad, fisuras y grietas en el piso

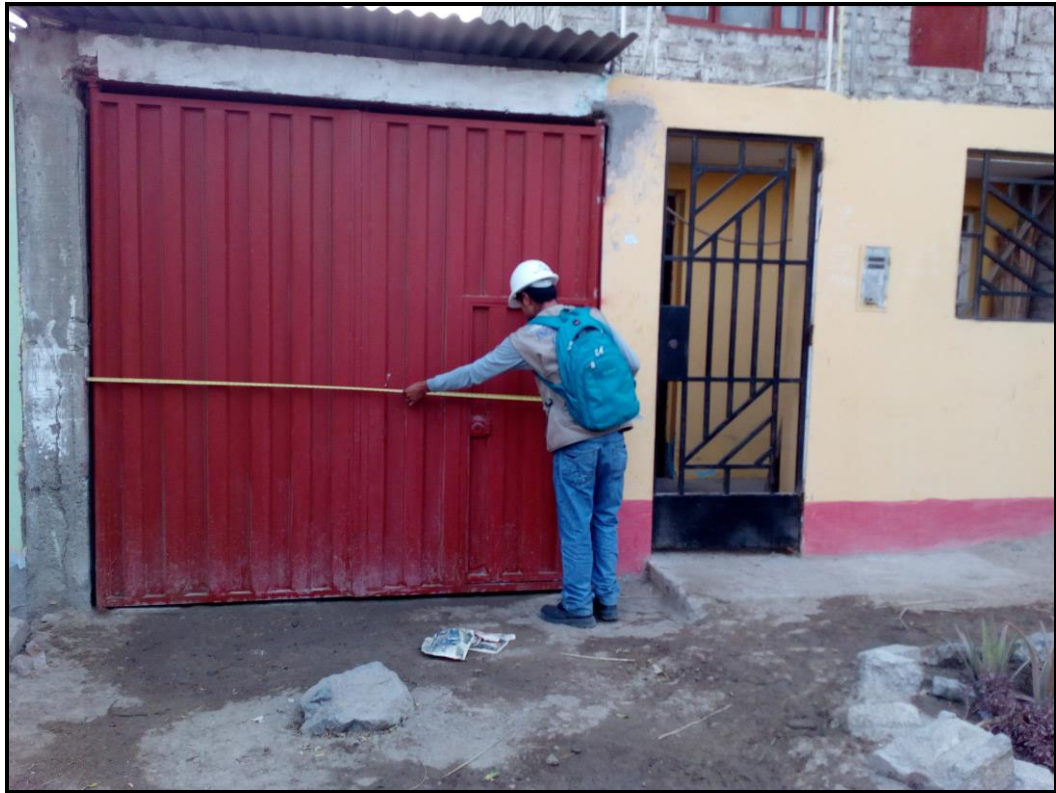
*Figura N° 05: Se aprecia la fachada, afectada por fisuras y eflorescencia en la columna.*

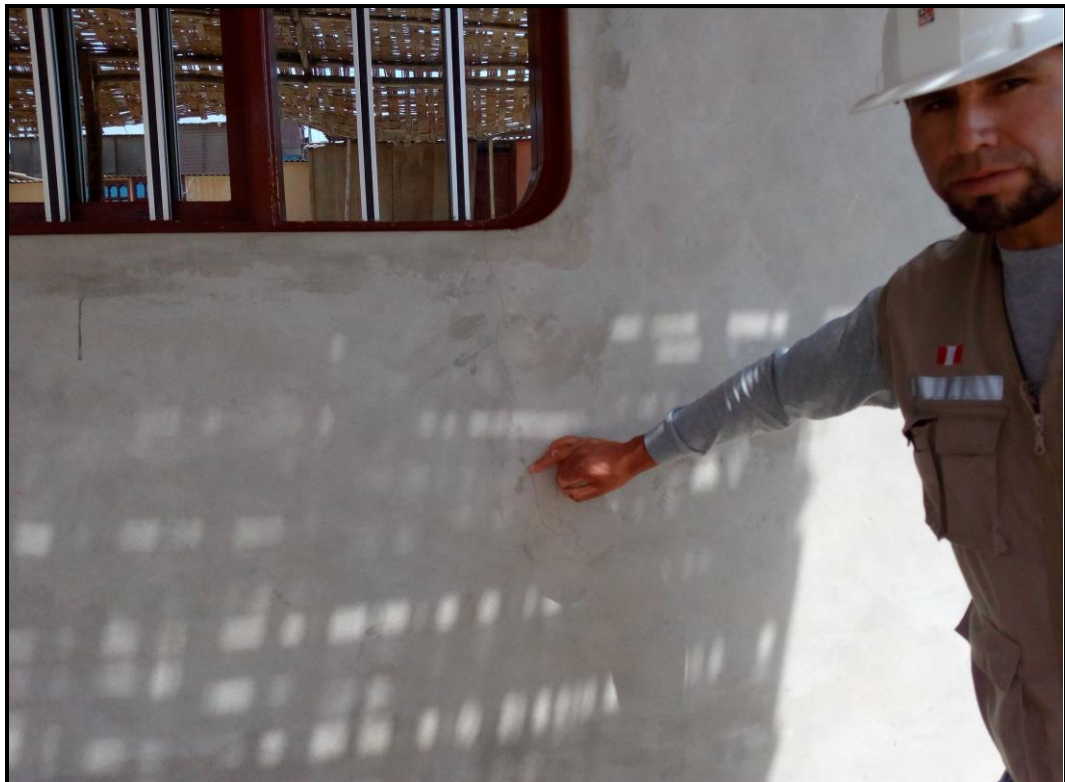
*Figura N° 06: Se aprecia la fachada, afectada por fisuras en el muro.*

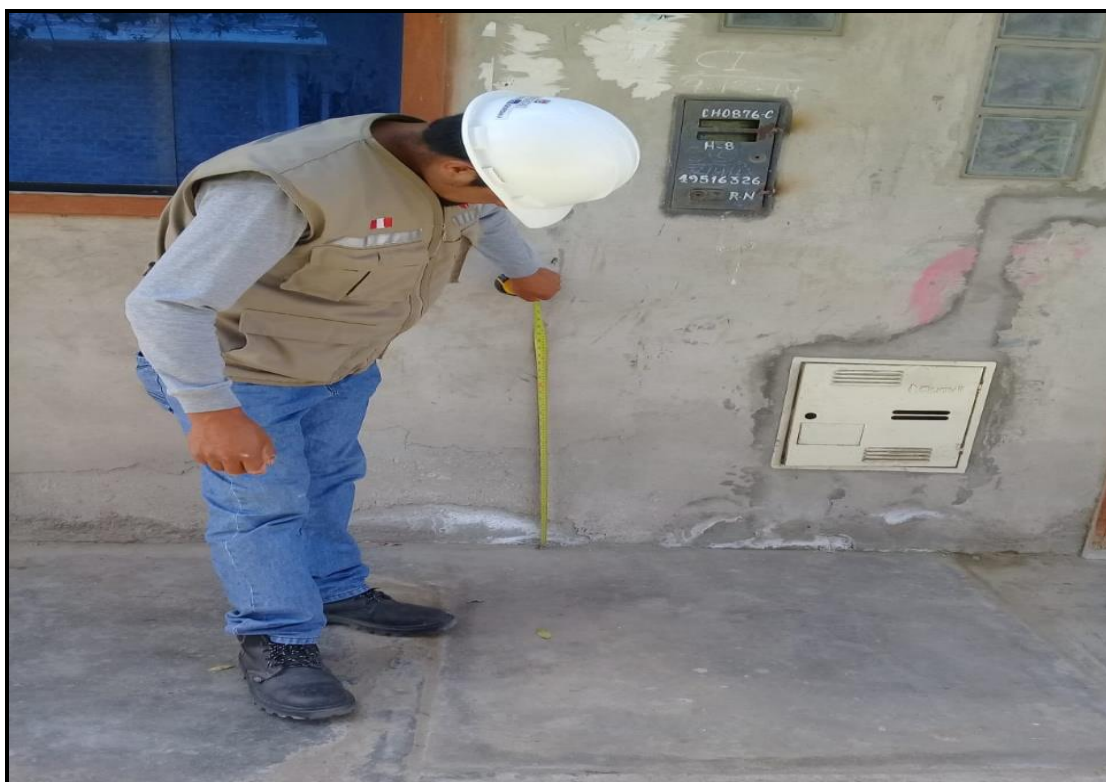
**Figura N° 07:** Se aprecia la medición de la fachada, para determinar el porcentaje de patología por humedad, eflorescencias afectada, en el zócalo, muro y pisos.

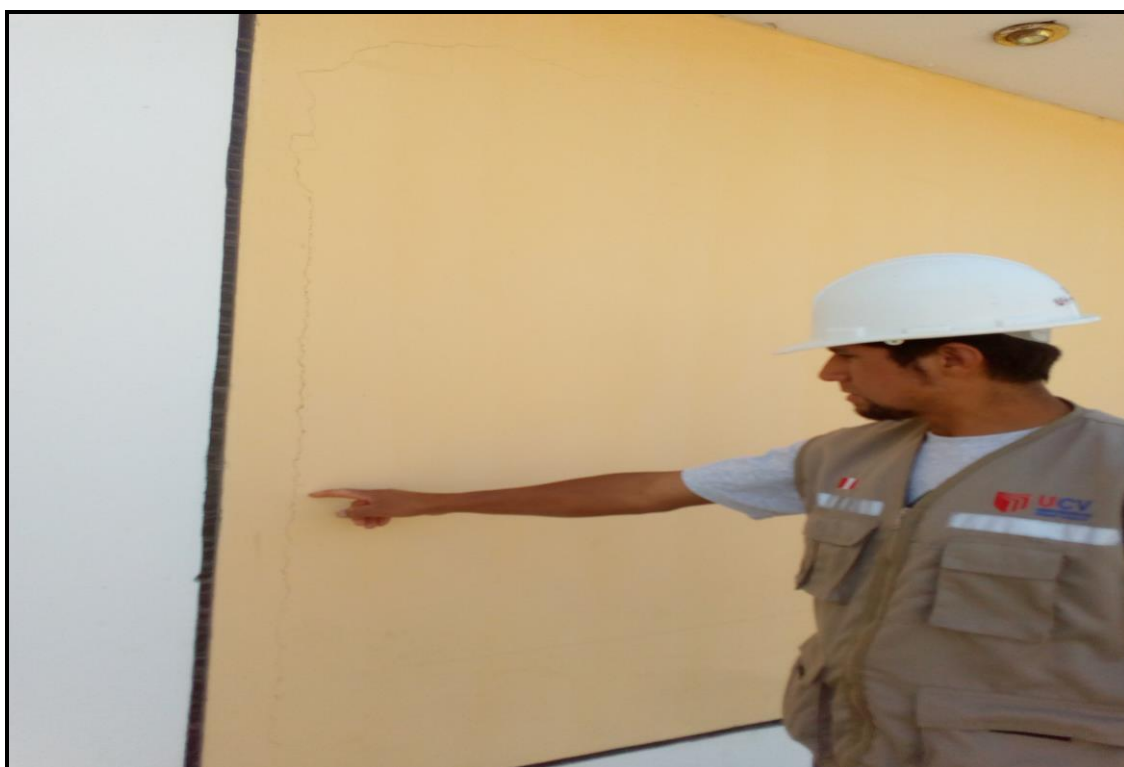
**Figura N° 08:** Se aprecia la fachada, afectada por fisuras en el muro.

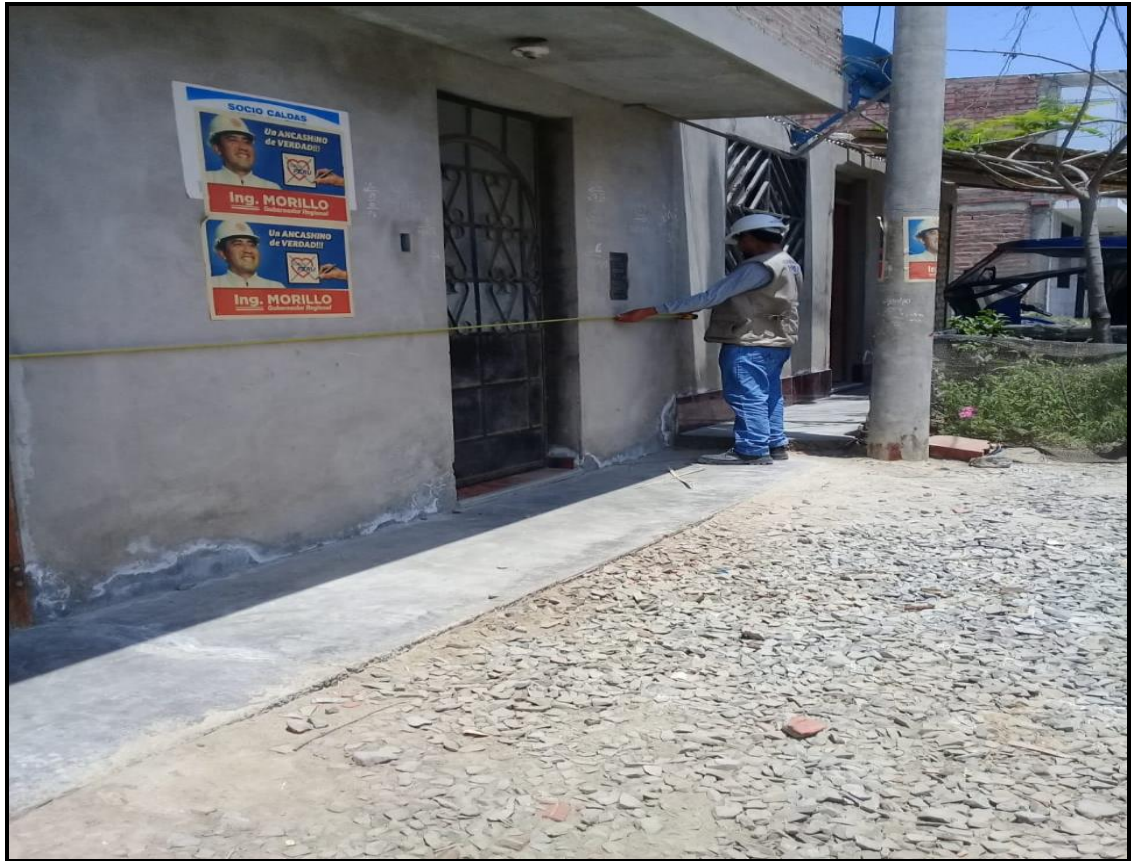
**Figura N° 09:** Se aprecia la medición de la fachada, para determinar el porcentaje de patología por humedad, eflorescencias, erosiones químicas que afectada, en el zócalo, muro y pisos.

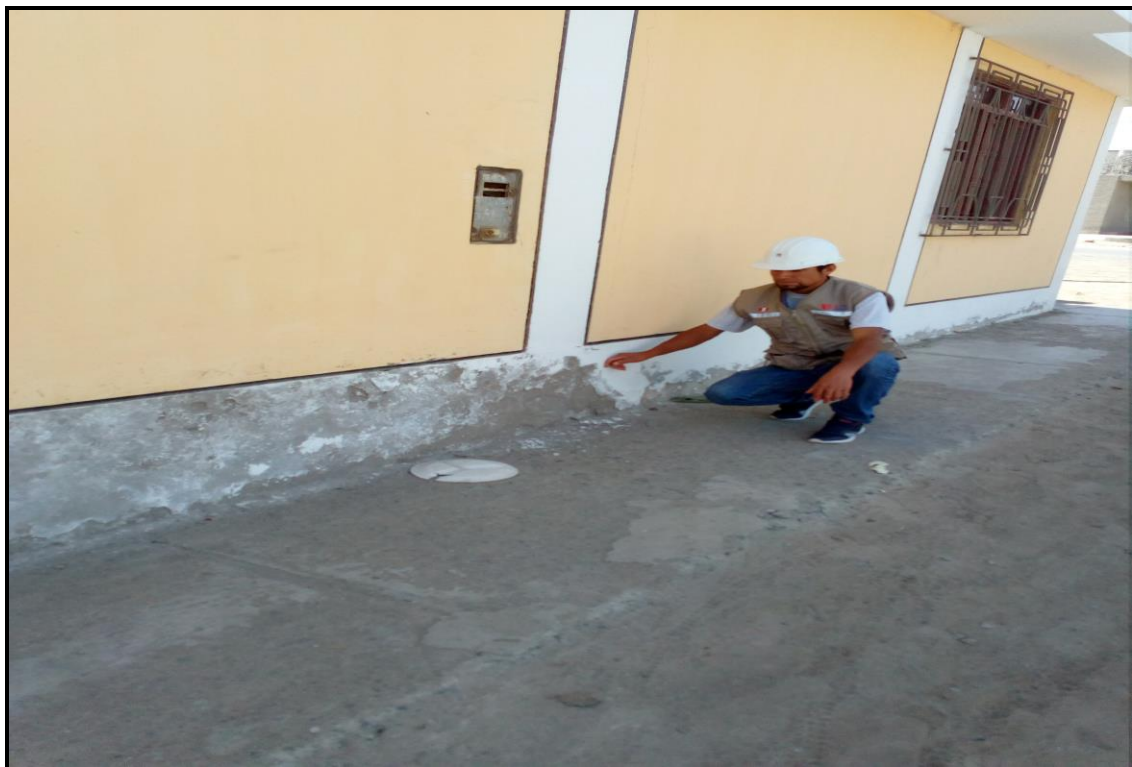
**Figura N° 10:** Se aprecia la fachada, afectada por erosiones en el zócalo y en el muro de la vivienda

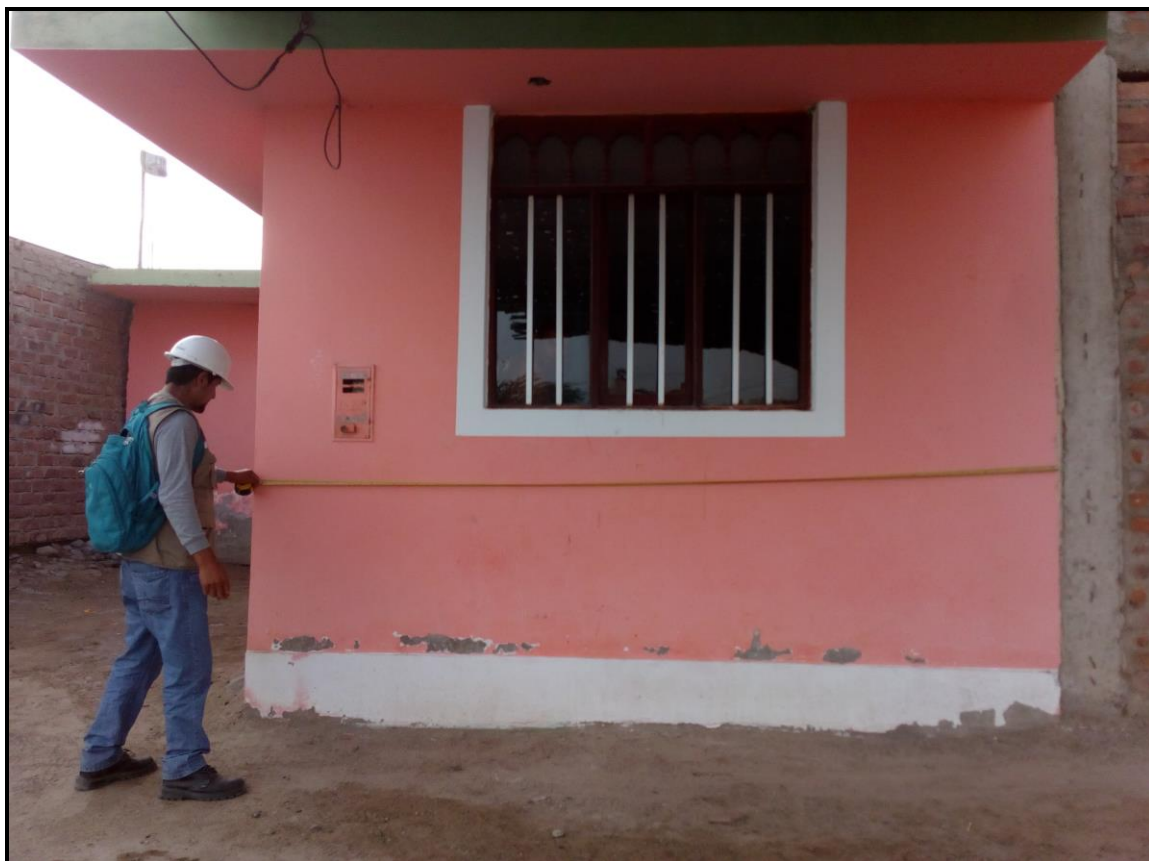
**Figura N° 11:** Se aprecia la medición de la fachada, para determinar el área afectada por patologías de humedad el zócalo y muro de la vivienda

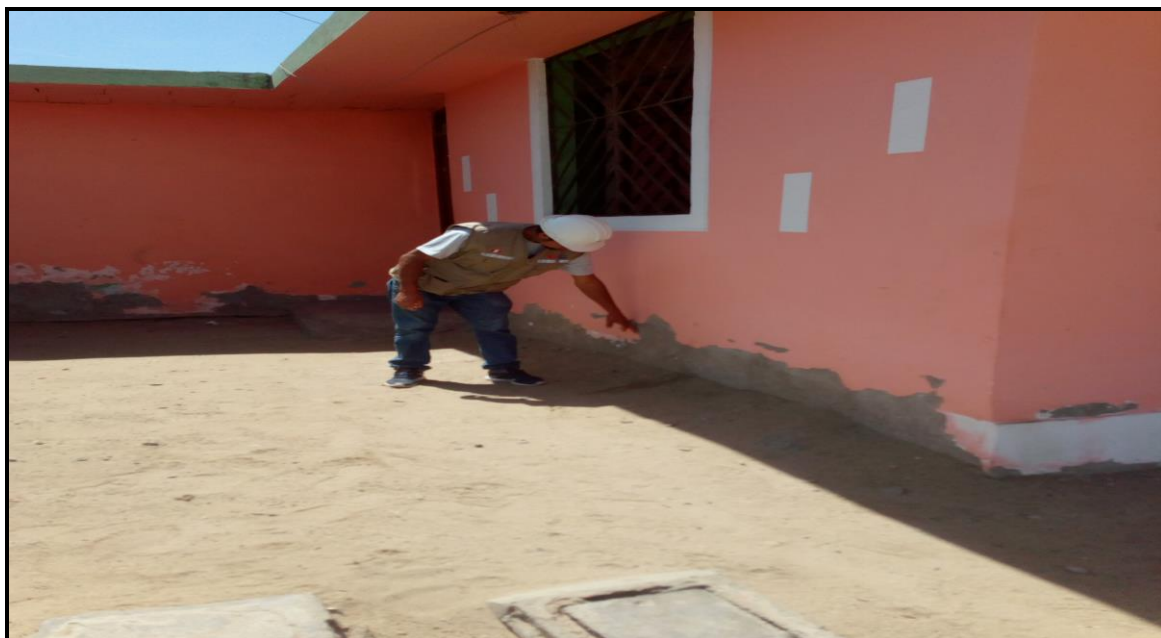
**Figura N° 12:** Se aprecia la fachada, afectada por patologías de humedad erosión química del zócalo y muro de la vivienda

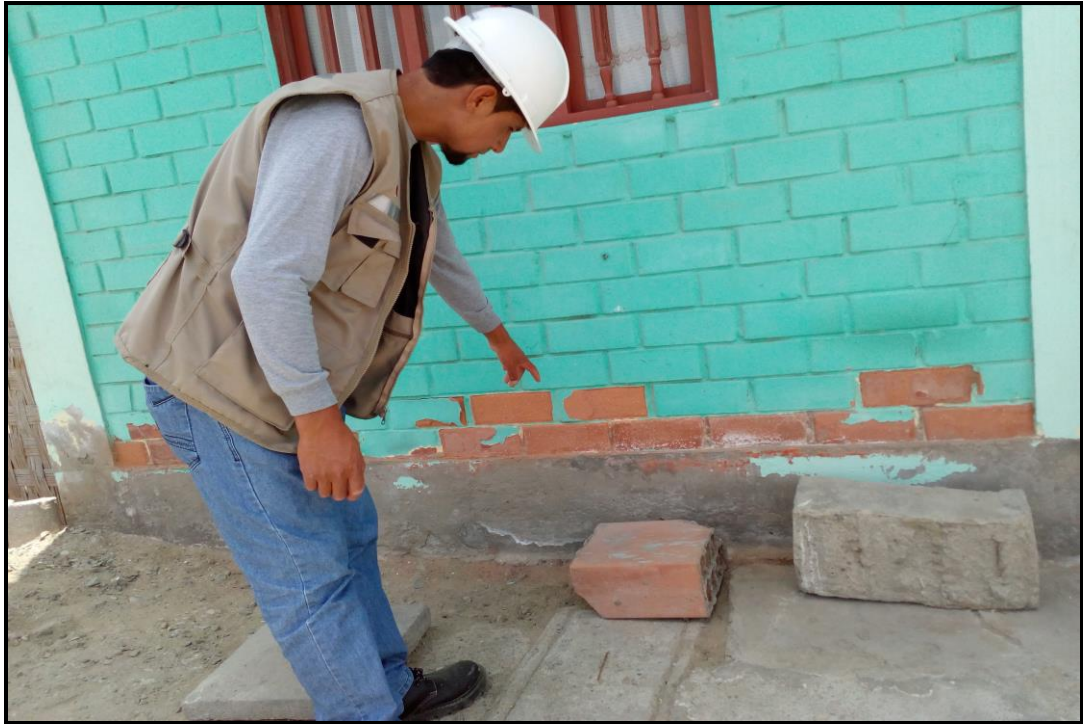
**Figura N° 13:** Se aprecia la fachada con recubrimiento pintura al agua afectada por patologías de humedad, eflorescencia y erosión química del zócalo y muro de la vivienda

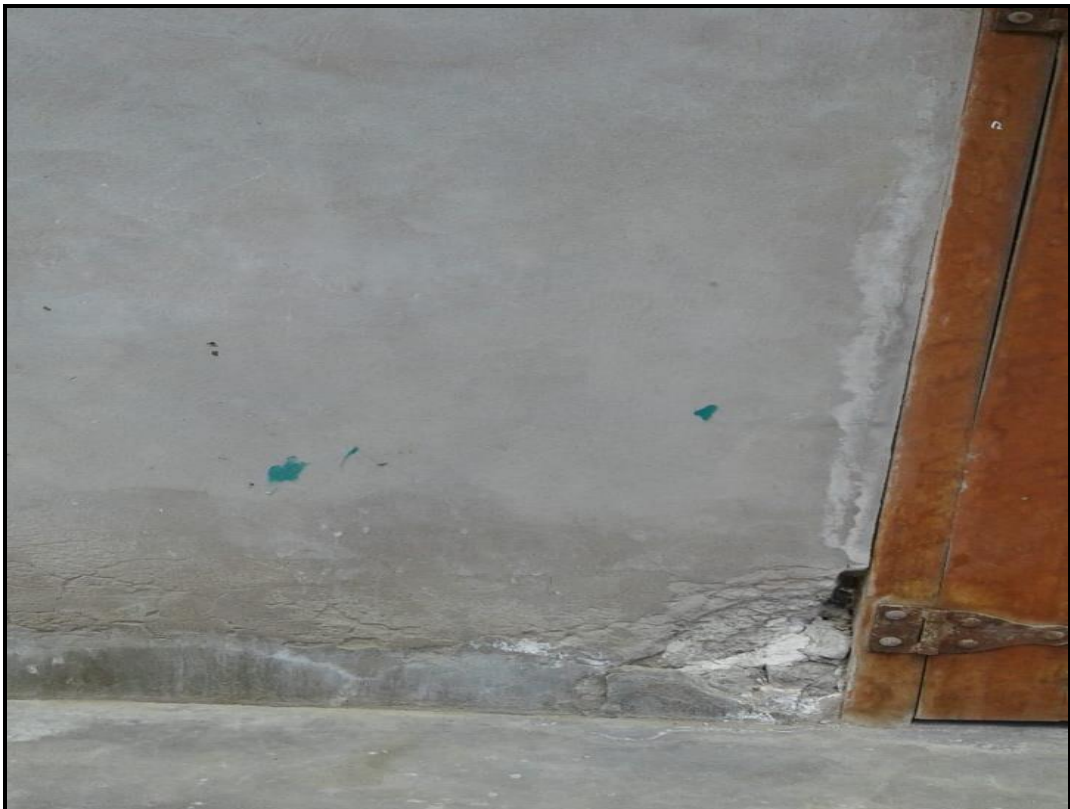
**Figura N° 14:** Se aprecia la fachada afectada por patologías de humedad, eflorescencia y erosión física del zócalo, columna y muro de la vivienda

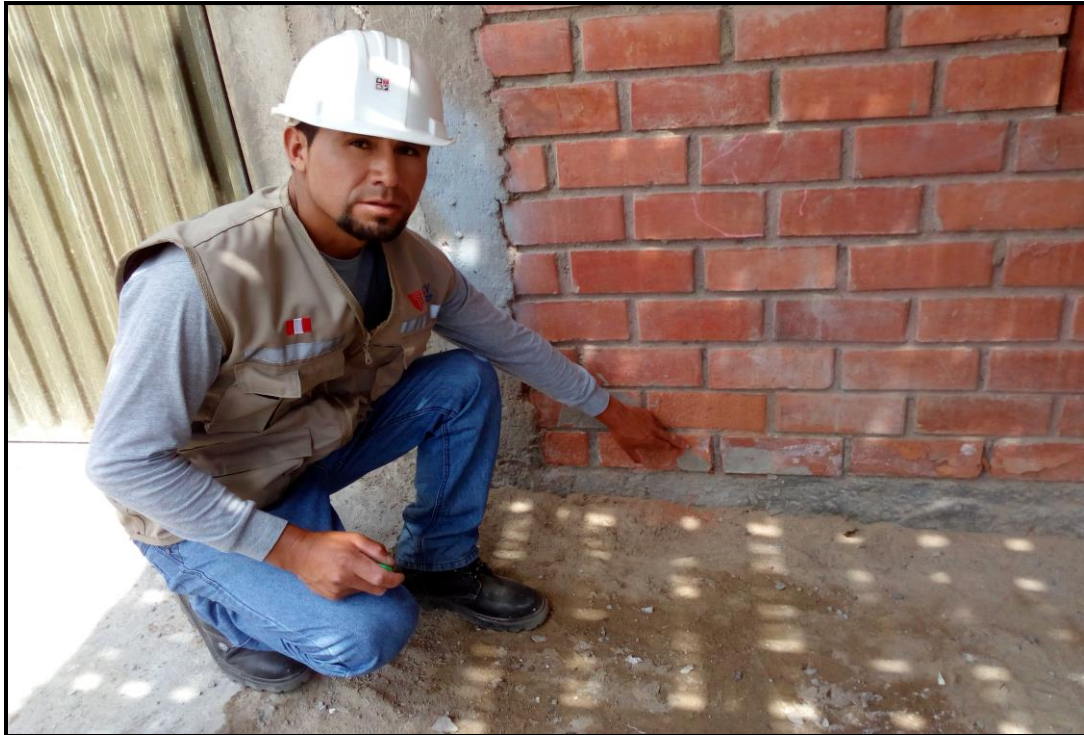
**Figura N° 15:** Se aprecia la fachada afectada por patologías de humedad, eflorescencia y erosión física del zócalo, columna y muro de la vivienda

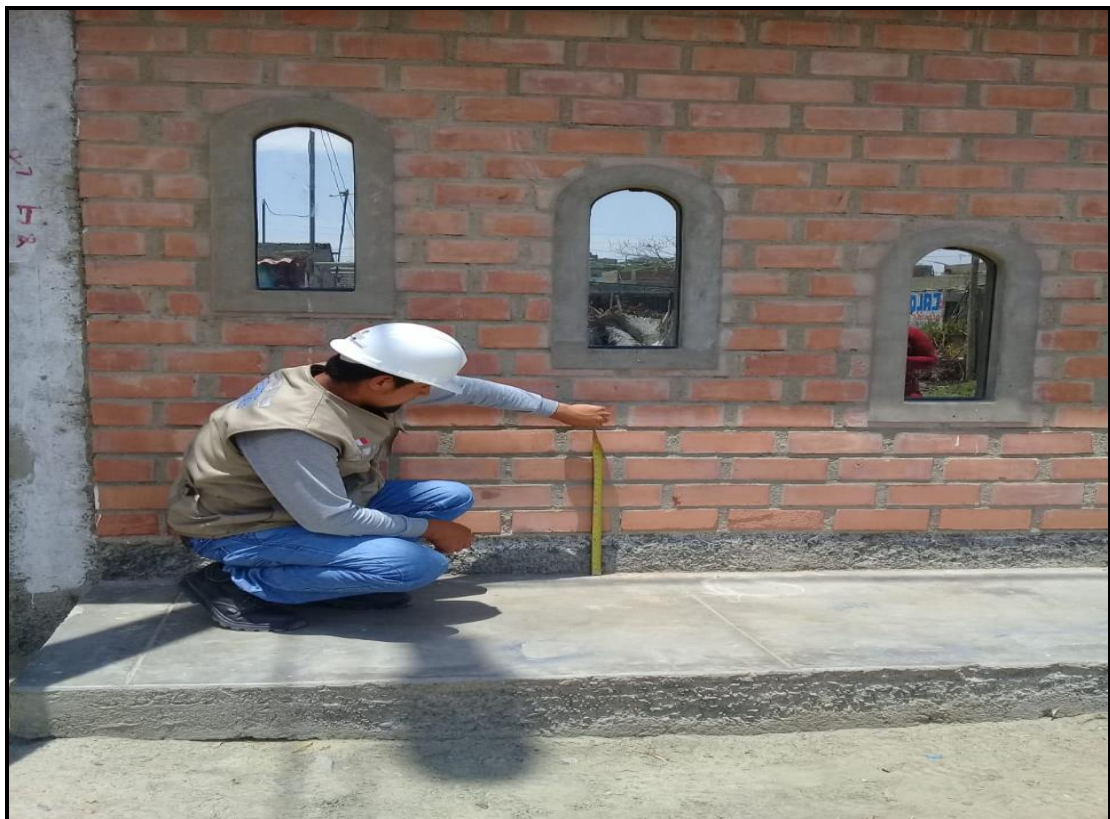
**Figura N° 16:** Se aprecia la fachada afectada por patologías de humedad y erosión química del sobre cimiento zócalo de la vivienda

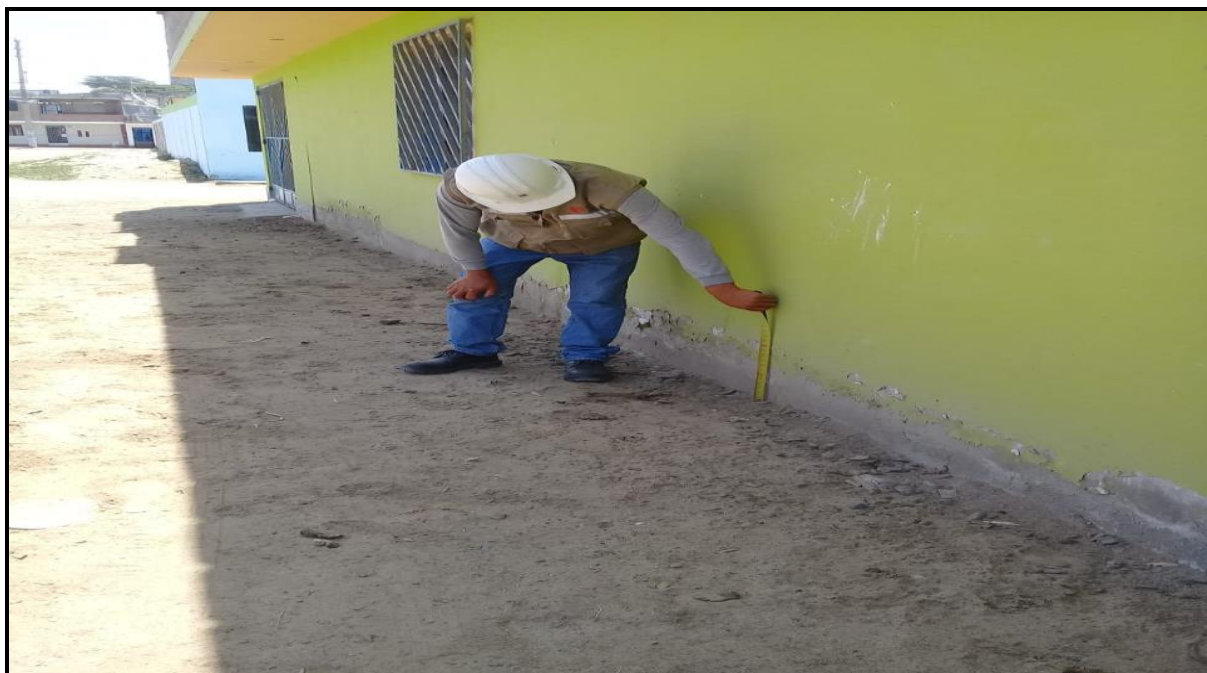
**Figura N° 17:** Se aprecia la fachada afectada por patologías de humedad, eflorescencia del zócalo, muro de la vivienda

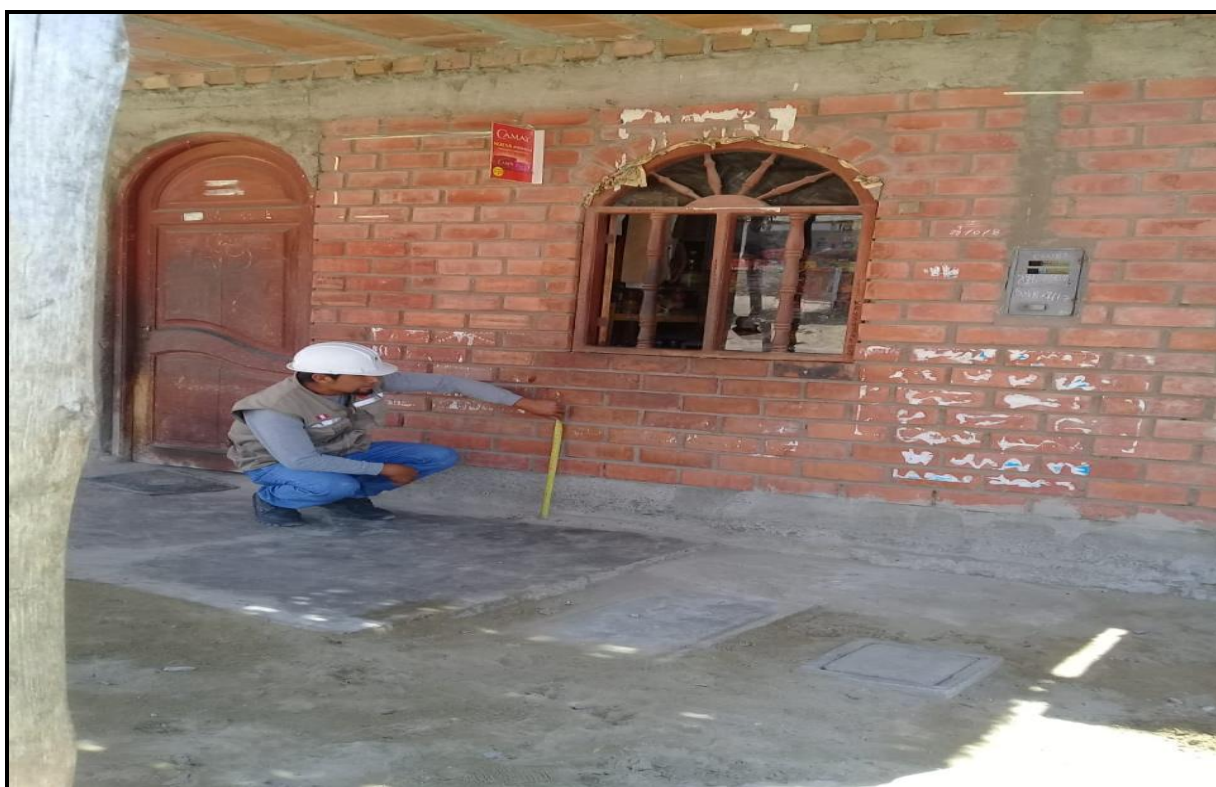
**Figura N° 18:** Se aprecia la medición de la fachada afectada por patologías de humedad, eflorescencia y erosión química del zócalo de la vivienda
