**Evaluación de los defectos constructivos en Viviendas de
Albañilería confinada según NTP-E070 Sector 4 Distrito
de la Esperanza 2018**

**Tesis para Obtener el Grado Académico de
Maestro en Ingeniería Civil
Con mención en Dirección de Empresas de la Construcción**

Ing. Moisés Ismael Alvarado Ríos

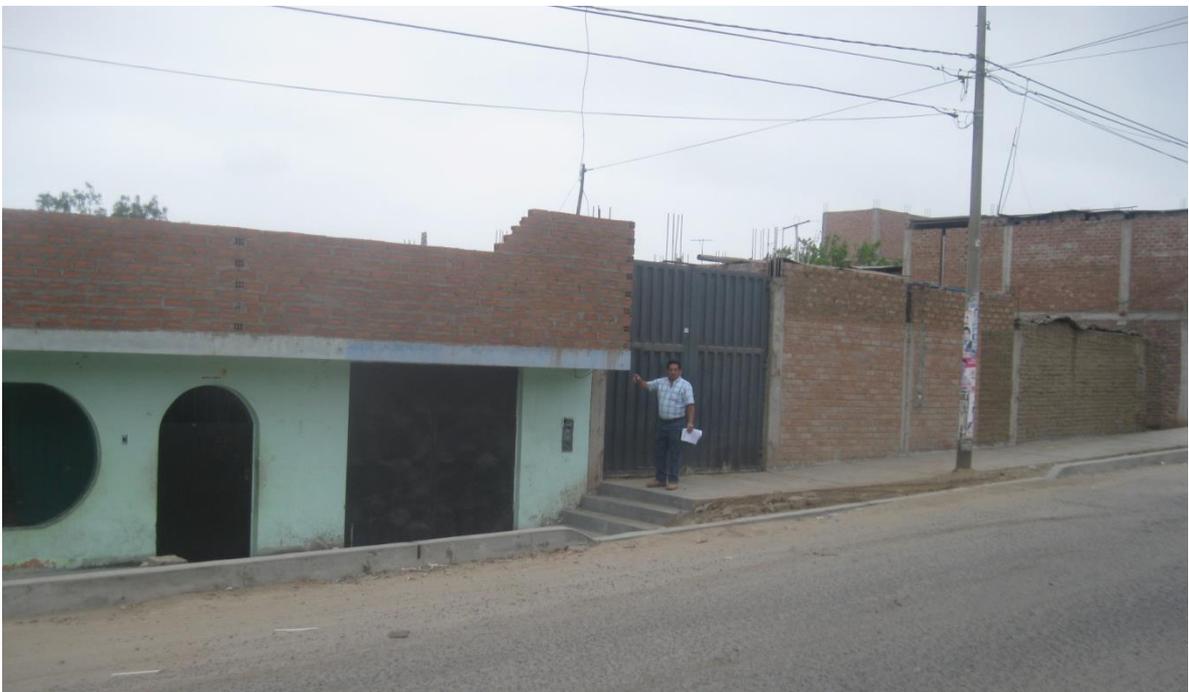
FOTO 02: VIVIENDA CON DEFECTO EN ALTURA DE MURO- DESNIVEL DE VEREDA

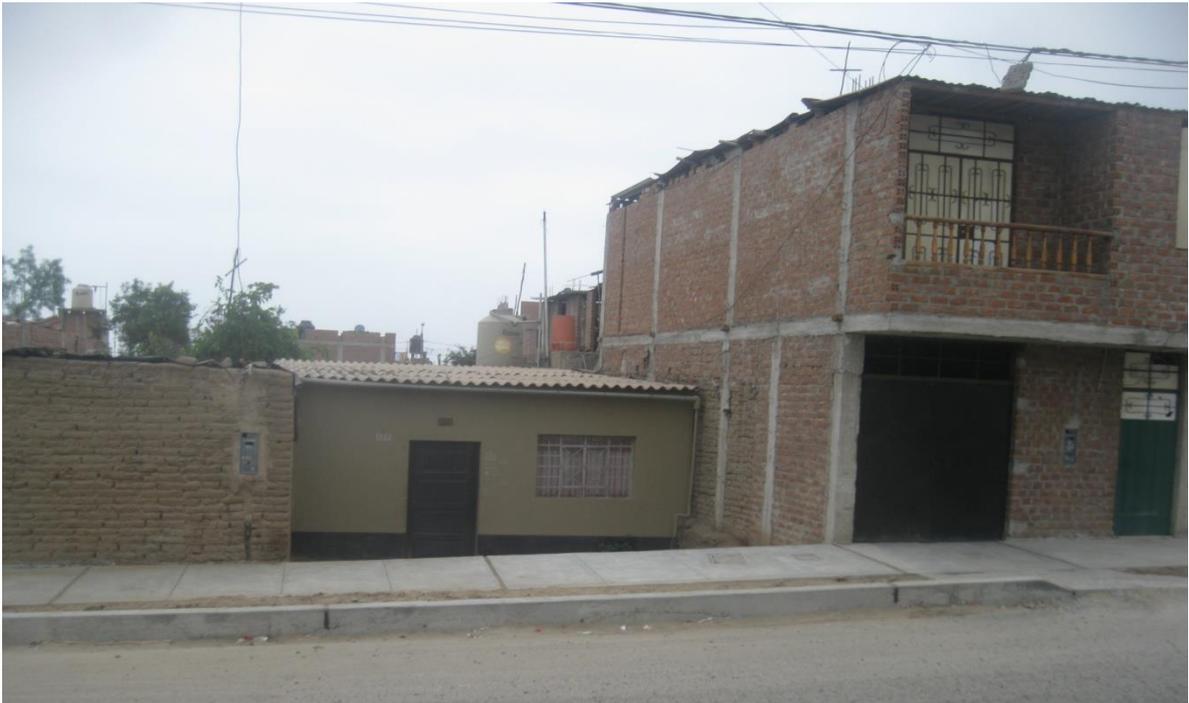
FOTO 03: VIVIENDAS CON DIFERENTES NIVELES DE PISO

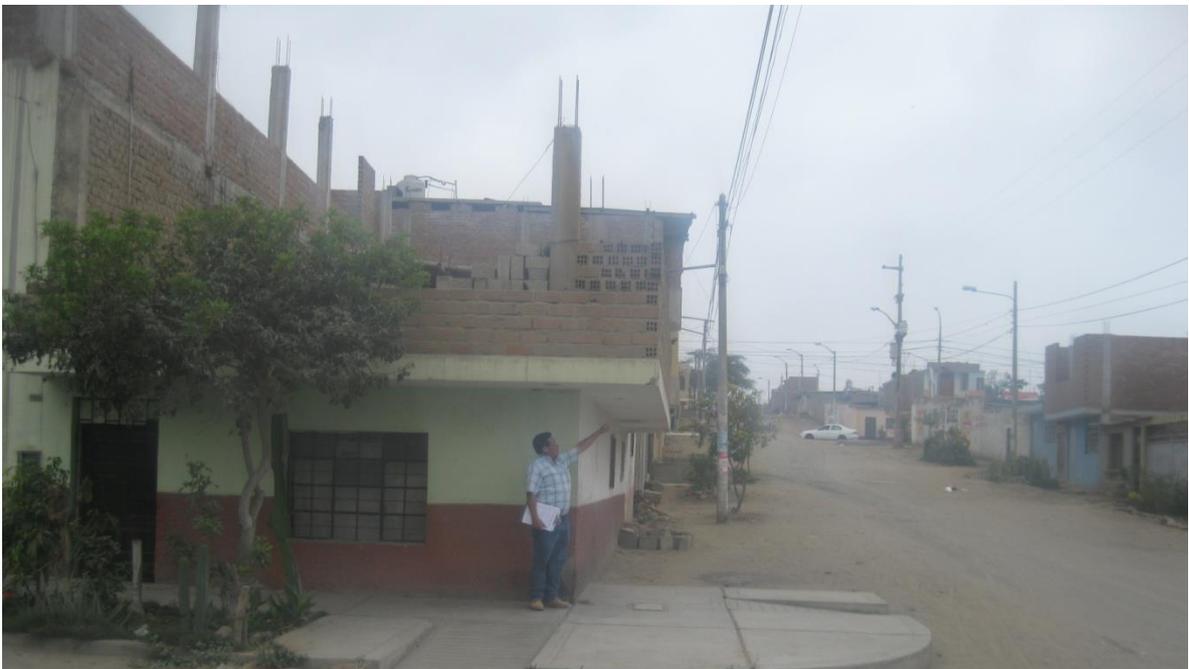
FOTO 06: VIVIENDA CON ALTURA DE VOLADO QUE NO CUMPLE EL RNE.

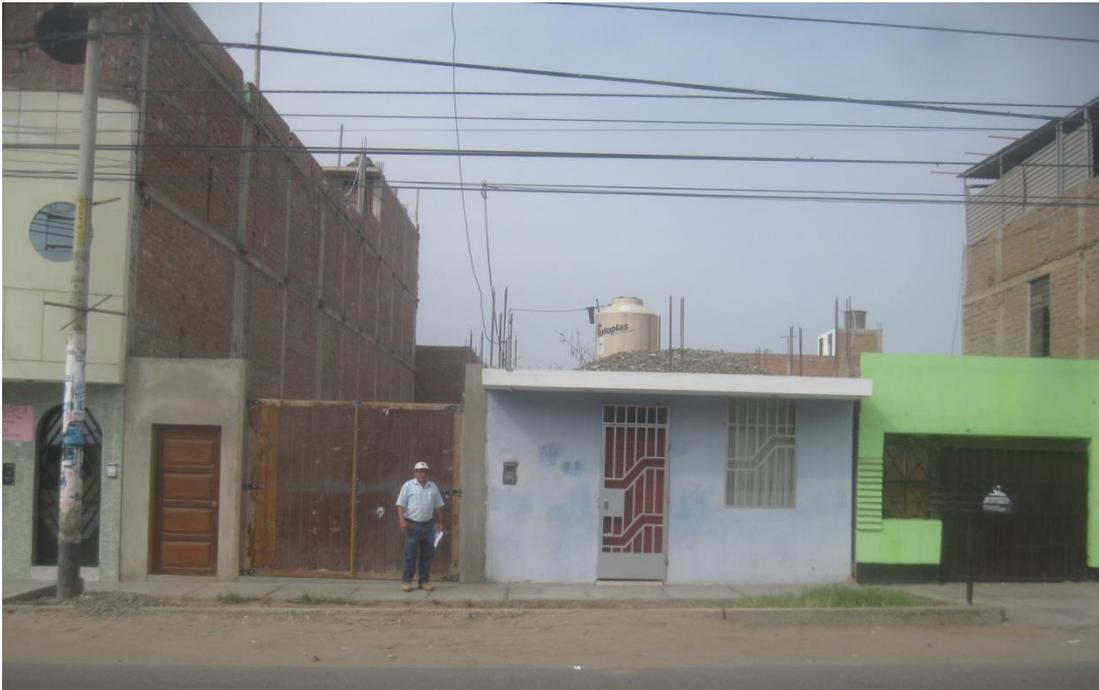
FOTO 07: FIERRO EXPUESTO DE COLUMNAS EN ZONA DE TRASLAPE

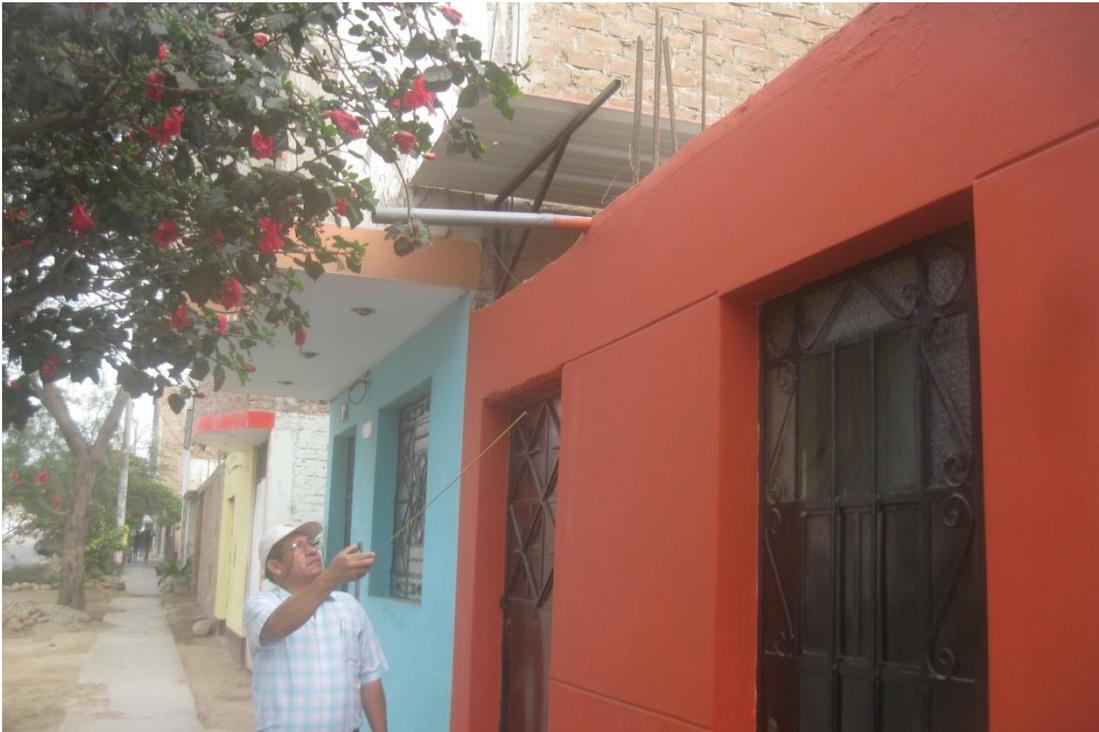
FOTO 09: VIVIENDA DE UN PISO CON FIERROS DE COLUMNA EXPUESTO

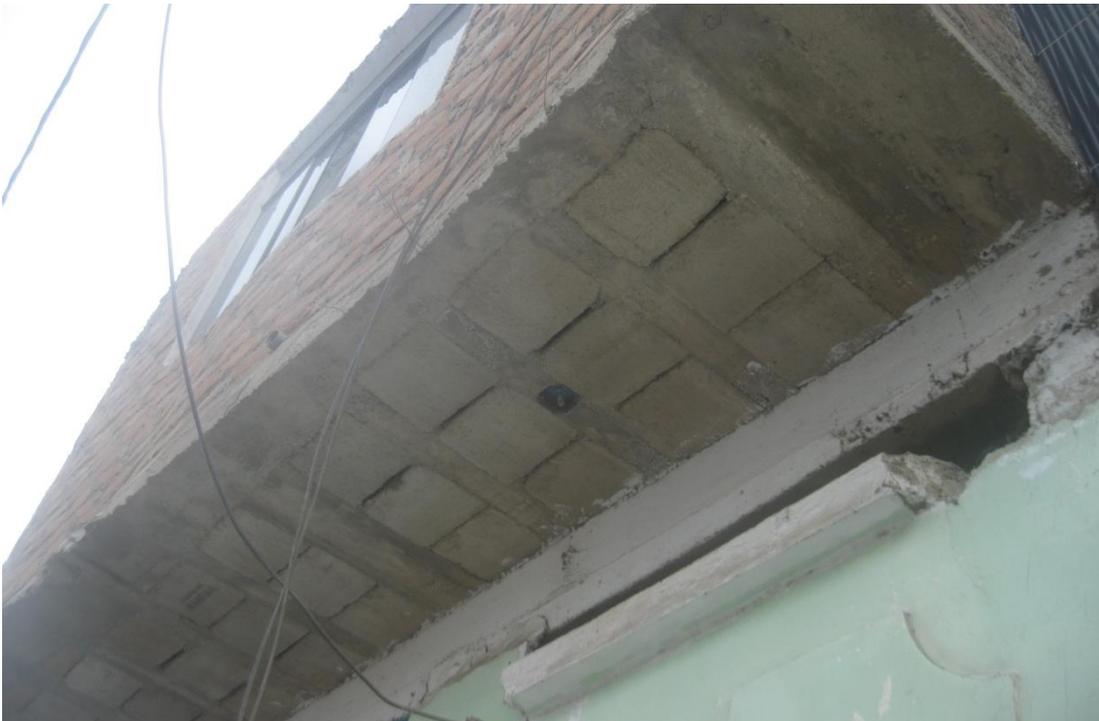
FOTO 10: CENTRO DE LUZ EN ZONA DE VIGUETAS

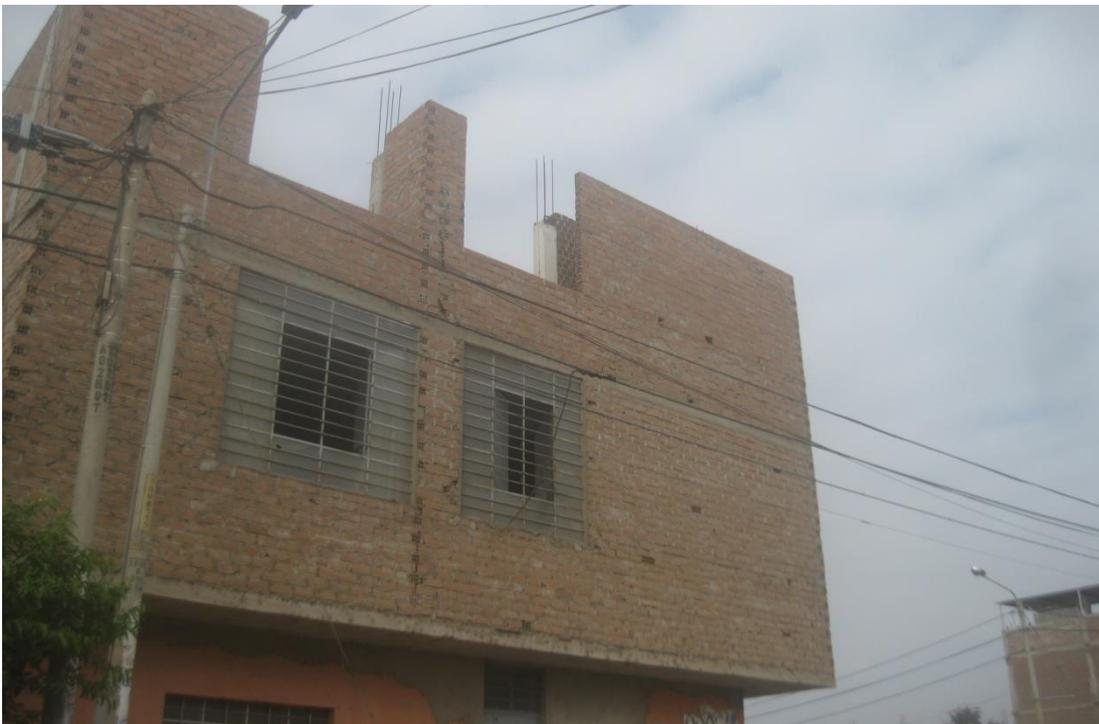
FOTO 12: MUROS CON LADRILLO PANDERETA EN VOLADIZO SIN ARRIOSTRE

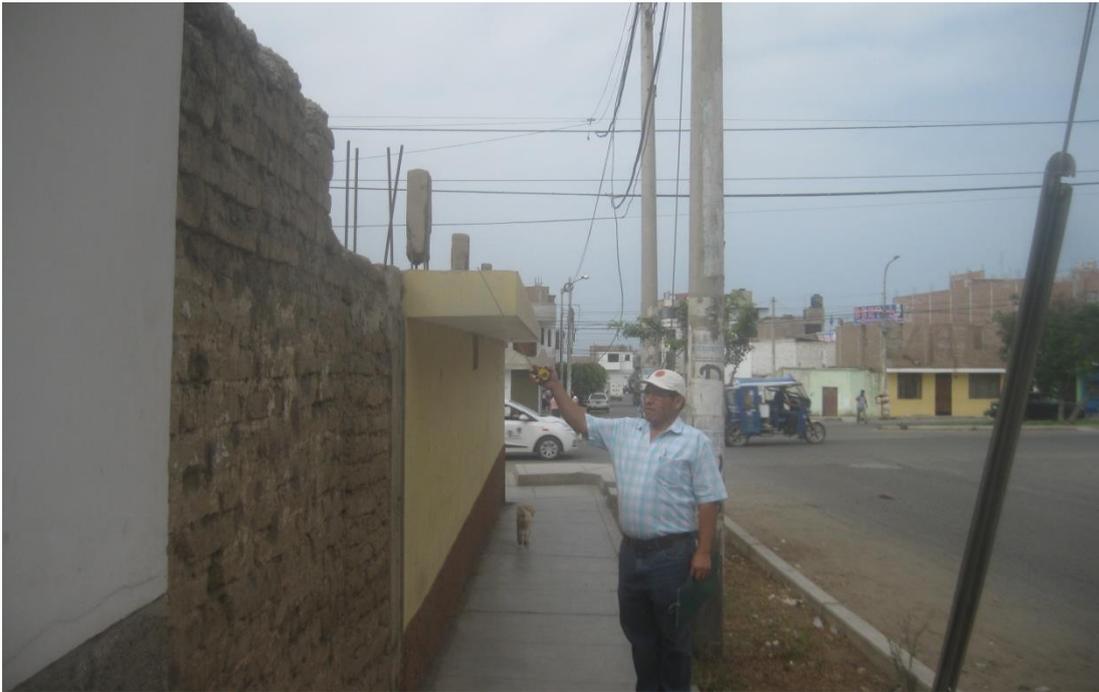
FOTO 13: FIERROS EXPUESTO EN COLUMNAS Y TECHO BAJO

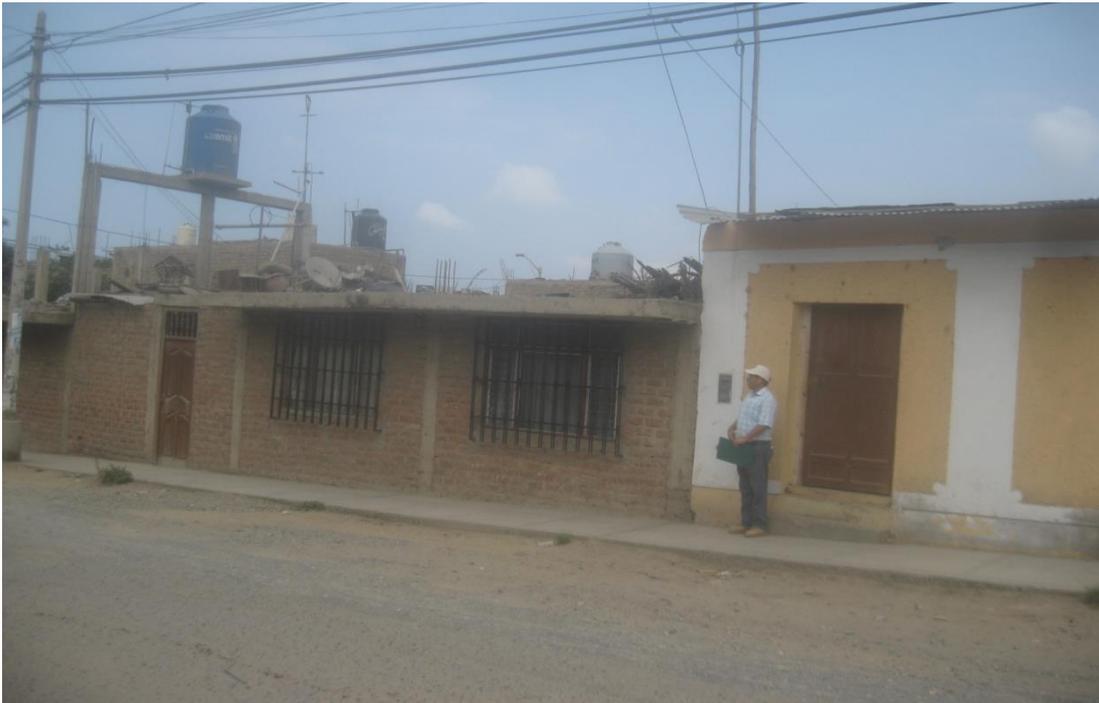
FOTO 17: TECHOS DE VIVIENDAS CON MATERIAL ACUMULADO

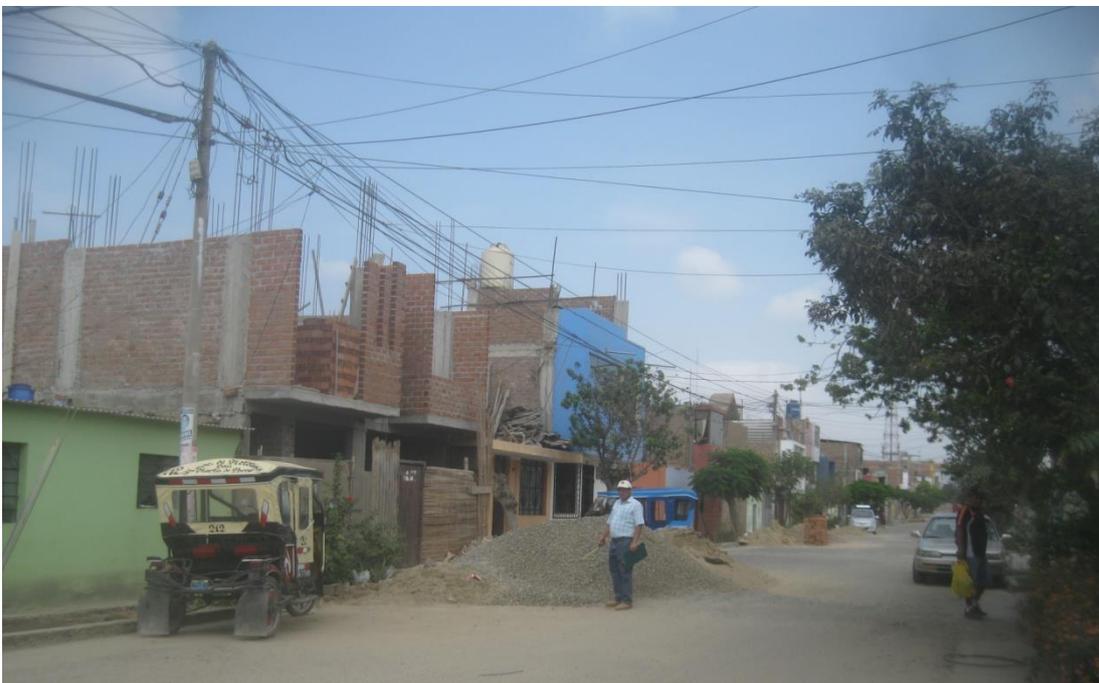
FOTO 18: AGREGADOS PARA OBRA EN VIA PÚBLICA

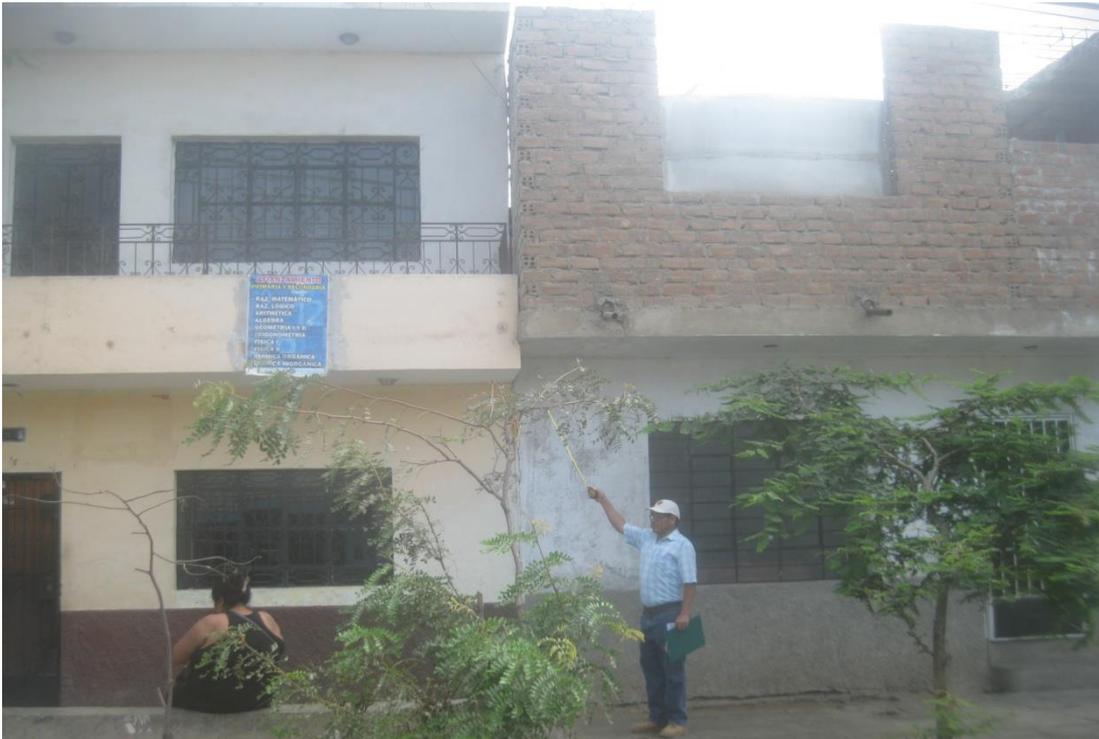
FOTO 19: VIVIENDAS SIN JUNTA DE DILATACIÓN

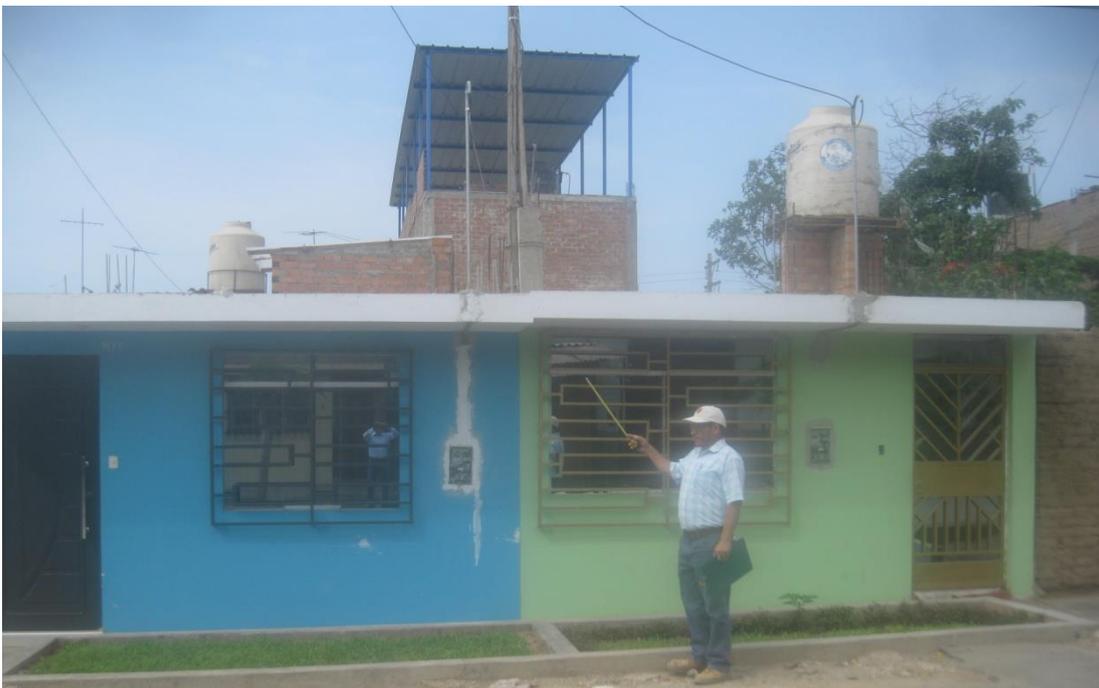
FOTO 20: VIVIENDAS DE TECHO PROPIO SIN JUNTA DE DILATACIÓN

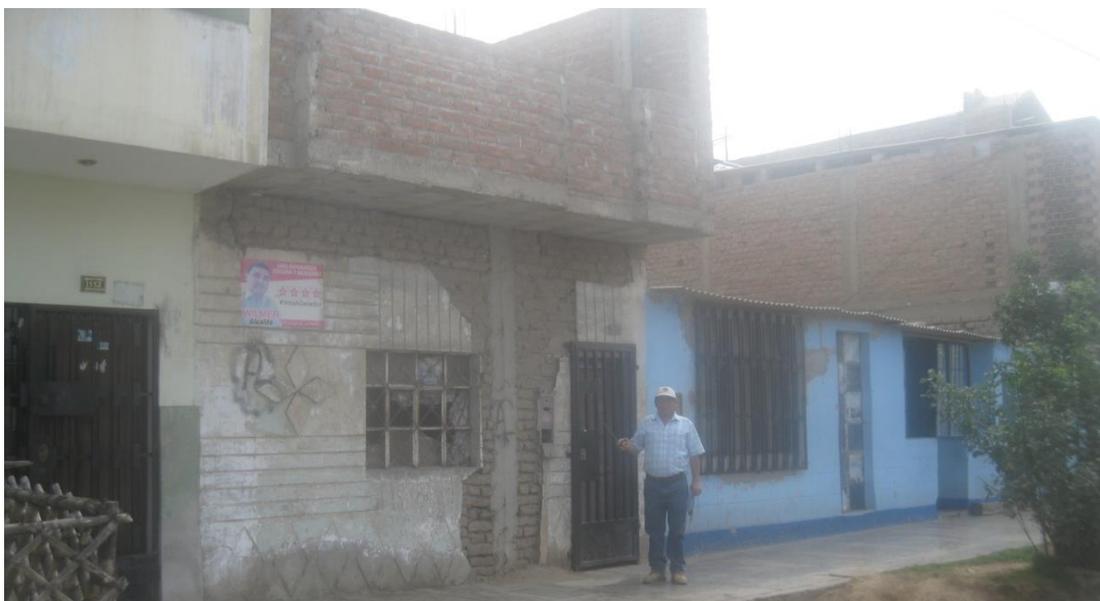
FOTO 21: VIVIENDA CON DIFERENTE MATERIAL PORTANTE

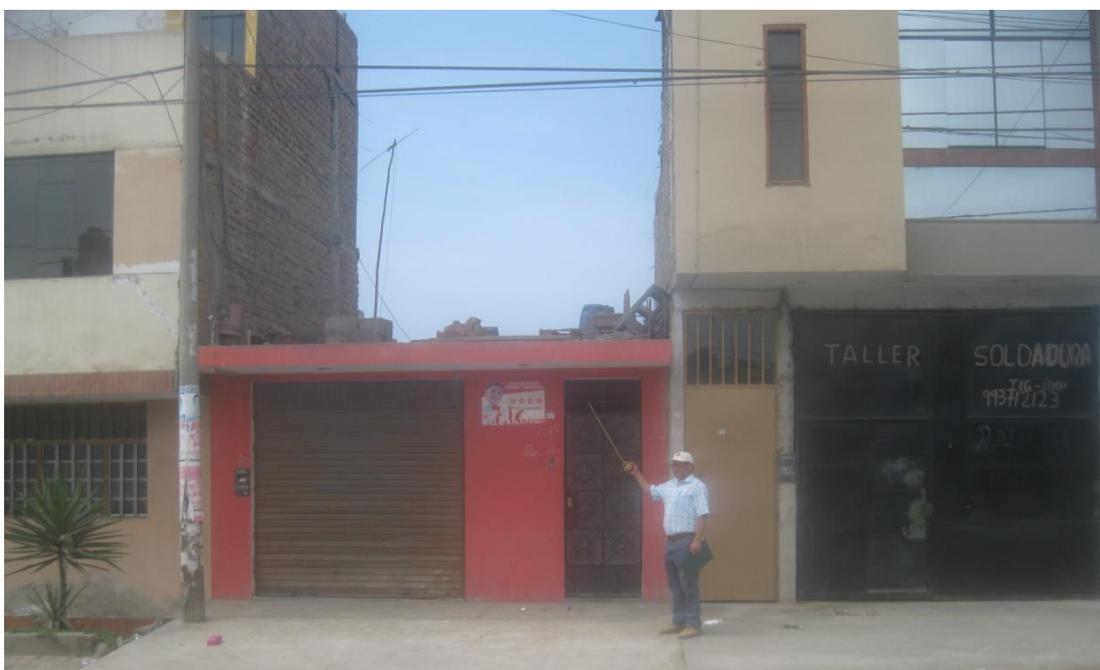
De acuerdo al resumen estadístico observamos que los defectos principales corresponden a limpieza de techos en 44%, y respecto a protección de acero en columnas en 56%. Estos datos nos indican que la mayoría de los propietarios no tiene hábitos de limpieza de los techos de sus viviendas, pues acumulan materiales inservibles, respecto a la protección de acero en columnas no le dan importancia debida.

FOTO 22: FALTA DE LIMPIEZA DE TECHOS DE VIVIENDAS

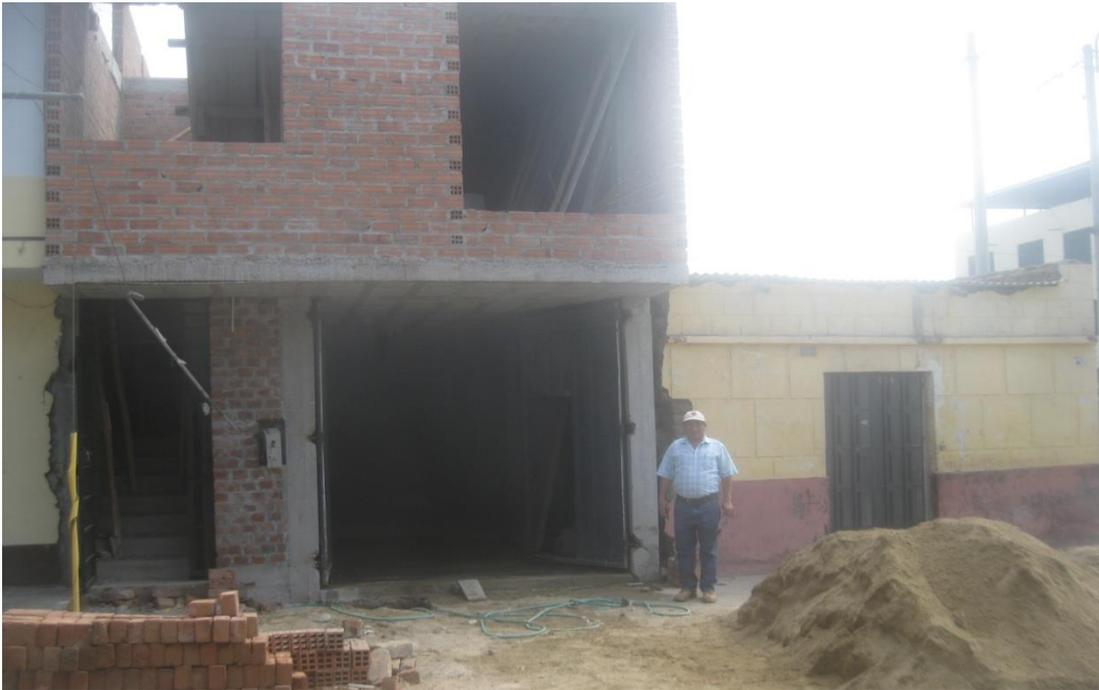
De acuerdo al resumen estadístico observamos que los defectos principales corresponden a la mano de obra en 20%, y respecto a desperdicio de materiales en 24%. Estos datos nos indica que la mayoría de viviendas evaluadas tienen problemas medianamente en recursos de calidad; la mayoría de propietarios contratan mano de obra no calificada, en cuanto a los desperdicios de materiales esto se debe a que realizan sus cálculos de metrados y cantidades de mezcla aproximados.

FOTO 23: DESPERDICIO DE MATERIALES EN OBRA

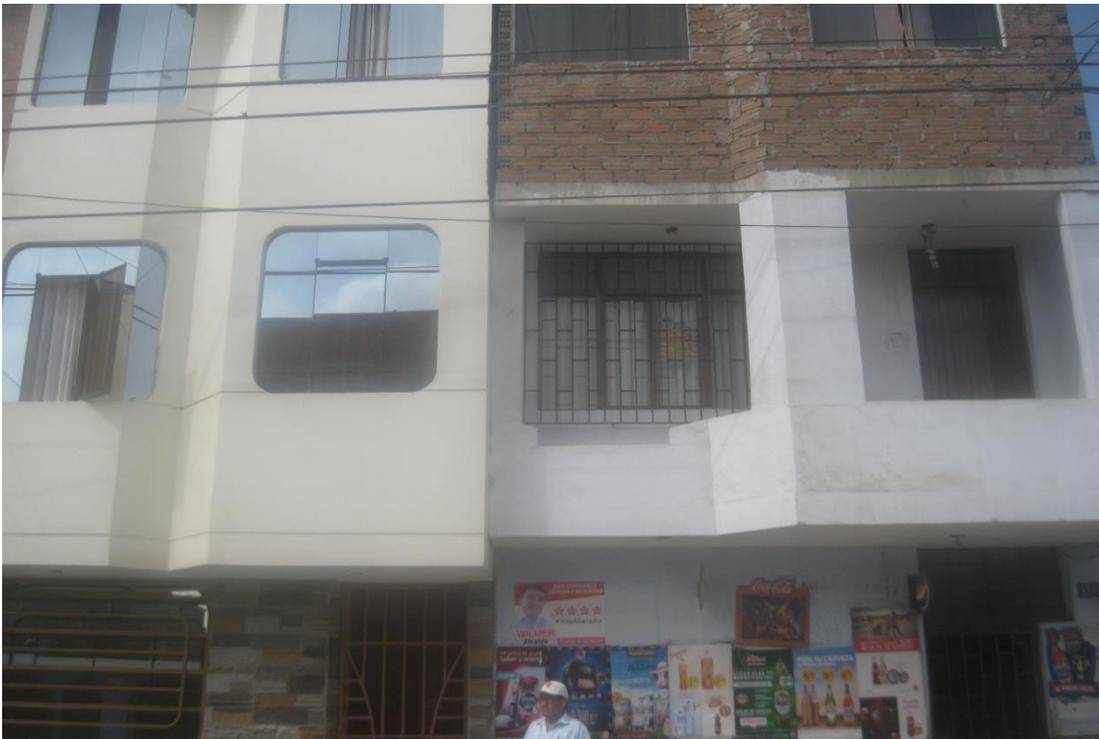
FOTO 24: VIVIENDAS DE TRES PISOS SIN JUNTA DE DILATACIÓN SISMICA

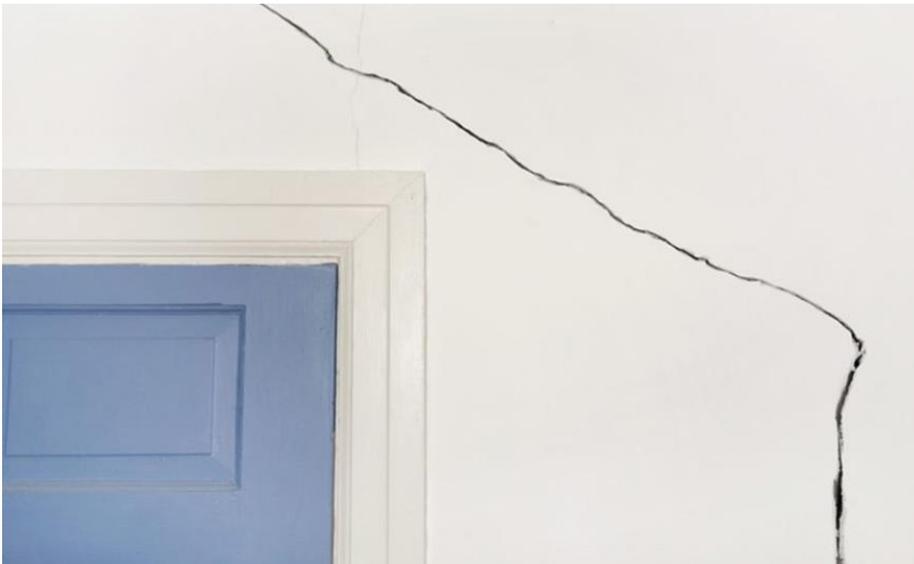
FOTO 26: FISURA EN MUROS DE VIVIENDA

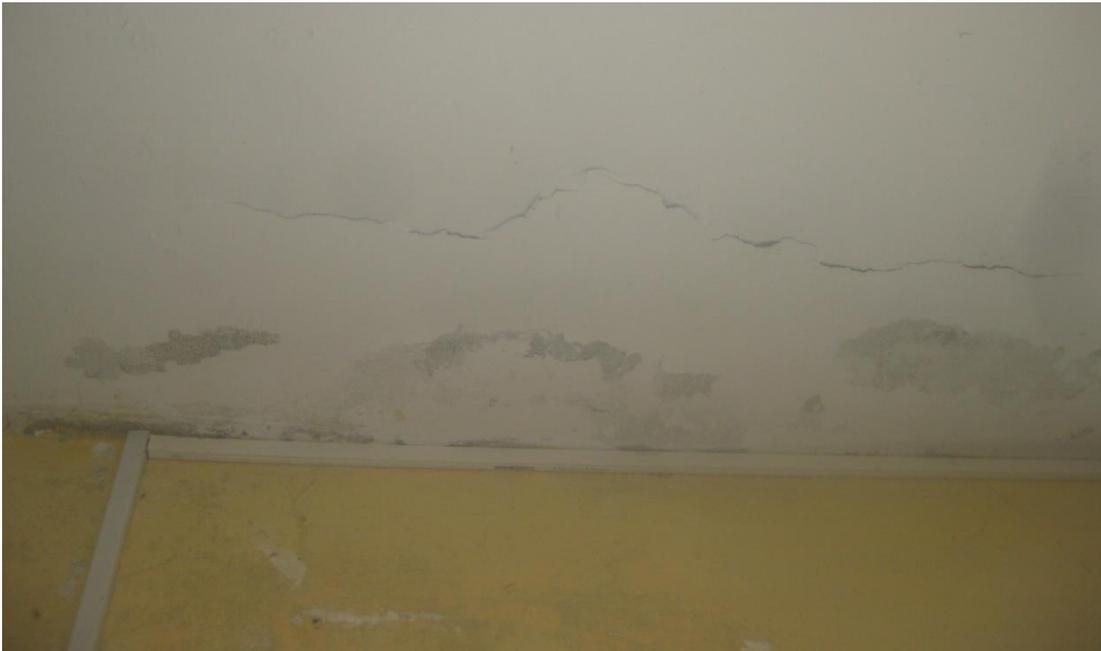
FOTO 27: FISURA EN VIGUETAS - CIELOS RASOS DE VIVIENDA

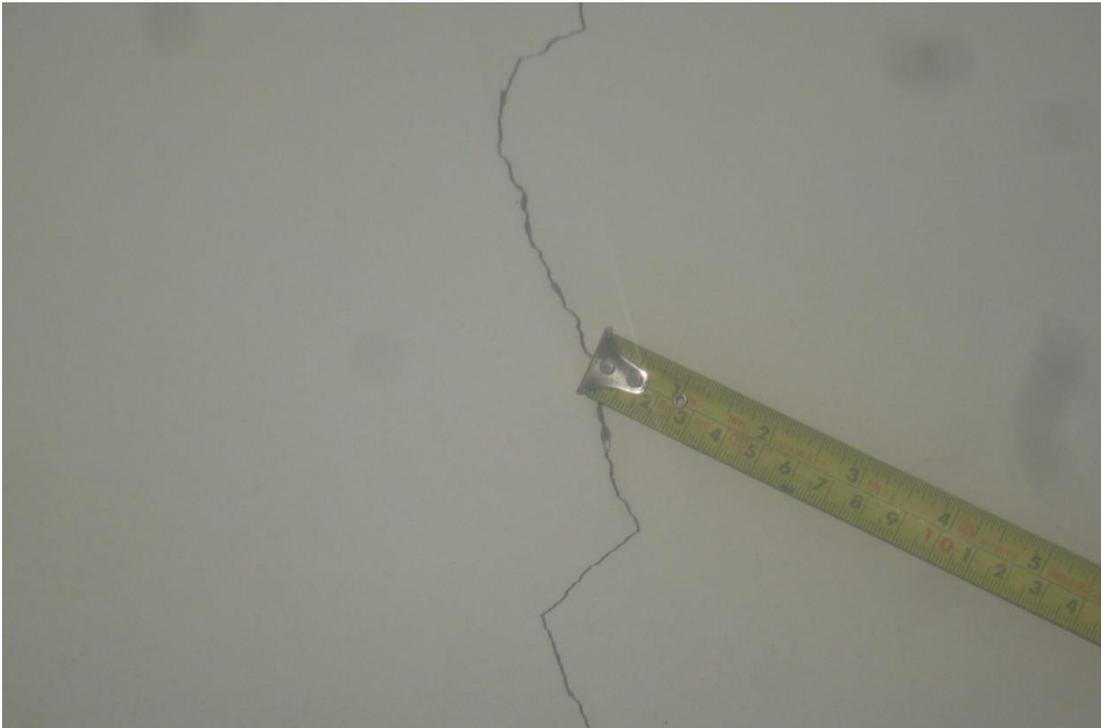
FOTO 29: FISURAS EN MUROS PORTANTES INTERMEDIOS - PRIMER PISO
