Evaluación de patologías en vigas, columnas y muros en la Institución Educativa “Jorge Basadre”, Lima – 2019

**TRABAJO DE INVESTIGACIÓN PARA OBTENER EL GRADO ACADÉMICO
DE BACHILLER EN INGENIERÍA CIVIL**

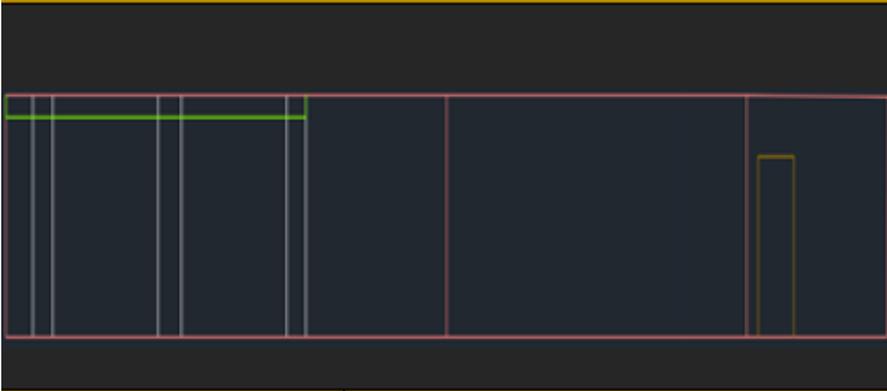
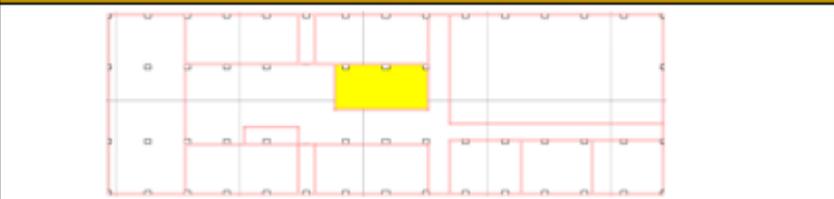
EVALUACIÓN DE PATOLOGÍAS EN VIGAS, COLUMNAS Y MUROS EN LA INSTITUCIÓN EDUCATIVA JORGE BASADRE, LIMA - 2019					
MUESTRA 1					
PATOLOGÍAS	1	HUMEDAD	NIVEL DE SEVERIDAD	1	LEVE
	2	FISURAS		2	MODERADO
	3	DISTORSIÓN		3	SEVERO
PLANO DE LA MUESTRA EN ELEVACIÓN			PLANO SEÑALANDO MUESTRA

ELEMENTO	PATOLOGÍA	ÁREA TOTAL DEL ELEMENTO	ÁREA TOTAL DE LA PATOLOGÍA	% DEL ÁREA CON PATOLOGÍA	NIVEL DE SEVERIDAD
MUROS	HUMEDAD	56.7	1.105	1.9%	1.00
	FISURAS		0.11	0.2%	1.00
	DISTORSIÓN		0	0.0%	0.00
VIGAS	HUMEDAD	1.93	0	0.0%	0.00
	FISURAS		0	0.0%	0.00
	DISTORSIÓN		0	0.0%	0.00
COLUMNAS	HUMEDAD	4.2	0.12	2.9%	1.00
	FISURAS		0	0.0%	0.00
	DISTORSIÓN		0.15	3.6%	1.00
RESUMEN DEL ÁREA TOTAL DE ELEMENTOS					
ELEMENTOS A ANALIZAR	ÁREA TOTAL DE ELEMENTOS	PATOLOGÍA	ÁREA TOTAL DE LA PATOLOGÍA	% DEL ÁREA CON PATOLOGÍA	% DEL ÁREA SIN PATOLOGÍA
MUROS, VIGAS Y COLUMNAS	62.83	HUMEDAD	1.225	1.9%	97.6%
		FISURAS	0.11	0.2%	
		DISTORSIÓN	0.15	0.2%

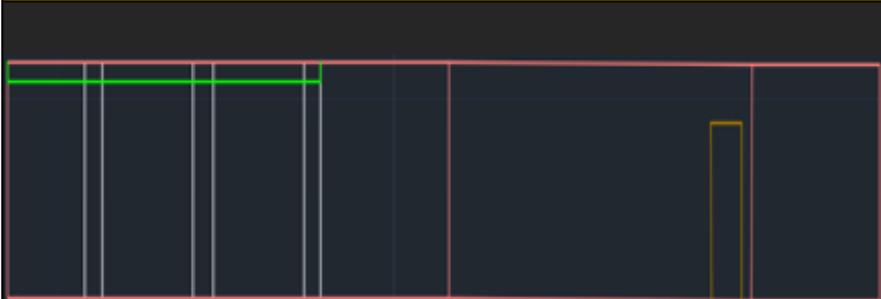
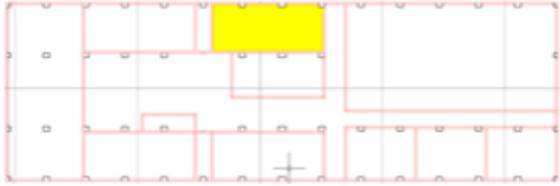
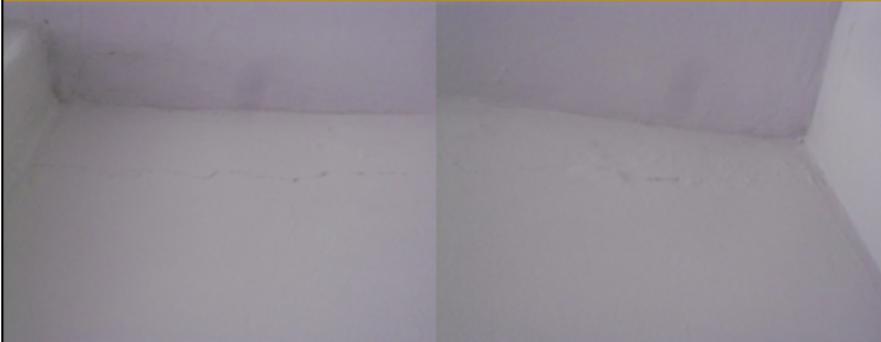
EVALUACIÓN DE PATOLOGÍAS EN VIGAS, COLUMNAS Y MUROS EN LA INSTITUCIÓN EDUCATIVA JORGE BASADRE, LIMA - 2019						
MUESTRA 2						
PATOLOGÍAS	1	HUMEDAD	NIVEL DE SEVERIDAD	1	LEVE	
	2	FISURAS		2	MODERADO	
	3	DISTORSIÓN		3	SEVERO	
PLANO DE LA MUESTRA EN ELEVACIÓN			PLANO SEÑALANDO MUESTRA

ELEMENTO	PATOLOGÍA	ÁREA TOTAL DEL ELEMENTO	ÁREA TOTAL DE LA PATOLOGÍA	% DEL ÁREA CON PATOLOGÍA	NIVEL DE SEVERIDAD	
MUROS	HUMEDAD	66.19	1.53	2.3%	1.00	
	FISURAS		2.15	3.2%	1.00	
	DISTORSIÓN		0.67	1.0%	1.00	
VIGAS	HUMEDAD	2.33	0.73	31.3%	3.00	
	FISURAS		0	0.0%	0.00	
	DISTORSIÓN		0	0.0%	0.00	
COLUMNAS	HUMEDAD	4.2	0	0.0%	0.00	
	FISURAS		0	0.0%	0.00	
	DISTORSIÓN		0.16	3.8%	1.00	
RESUMEN DEL ÁREA TOTAL DE ELEMENTOS						
ELEMENTOS A ANALIZAR	ÁREA TOTAL DE ELEMENTOS	PATOLOGÍA	ÁREA TOTAL DE LA PATOLOGÍA	% DEL ÁREA CON PATOLOGÍA	% DEL ÁREA SIN PATOLOGÍA	
MUROS, VIGAS Y COLUMNAS	72.72	HUMEDAD	2.26	3.1%	92.8%	
		FISURAS	2.15	3.0%

DISTORSIÓN	0.83	1.1%

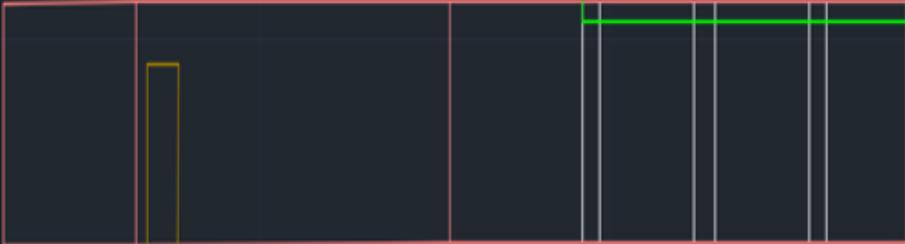
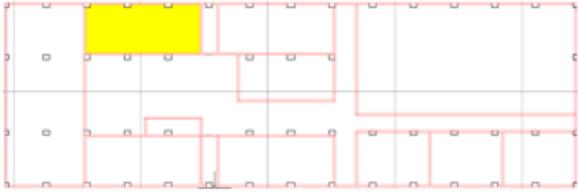
EVALUACIÓN DE PATOLOGÍAS EN VIGAS, COLUMNAS Y MUROS EN LA INSTITUCIÓN EDUCATIVA JORGE BASADRE, LIMA – 2019						
MUESTRA 4						
PATOLOGÍAS	1	HUMEDAD	NIVEL DE SEVERIDAD	1	LEVE	
	2	FISURAS		2	MODERADO	
	3	DISTORSIÓN		3	SEVERO	
PLANO DE LA MUESTRA EN ELEVACIÓN			PLANO SEÑALANDO MUESTRA

ELEMENTO	PATOLOGÍA	ÁREA TOTAL DEL ELEMENTO	ÁREA TOTAL DE LA PATOLOGÍA	% DEL ÁREA CON PATOLOGÍA	NIVEL DE SEVERIDAD	
MUROS	HUMEDAD	66.19	1.23	1.9%	1.00	
	FISURAS		3.01	4.5%	1.00	
	DISTORSIÓN		0	0.0%	0.00	
VIGAS	HUMEDAD	2.33	0	0.0%	0.00	
	FISURAS		0	0.0%	0.00	
	DISTORSIÓN		0.15	6.4%	2.00	
COLUMNAS	HUMEDAD	4.2	0	0.0%	0.00	
	FISURAS		0.3	7.1%	2.00	
	DISTORSIÓN		0.45	10.7%	2.00	
RESUMEN DEL ÁREA TOTAL DE ELEMENTOS						
ELEMENTOS A ANALIZAR	ÁREA TOTAL DE ELEMENTOS	PATOLOGÍA	ÁREA TOTAL DE LA PATOLOGÍA	% DEL ÁREA CON PATOLOGÍA	% DEL ÁREA SIN PATOLOGÍA	
MUROS, VIGAS Y COLUMNAS	72.72	HUMEDAD	1.23	1.7%	92.9%	
		FISURAS	3.31	4.6%

DISTORSIÓN	0.6	0.8%

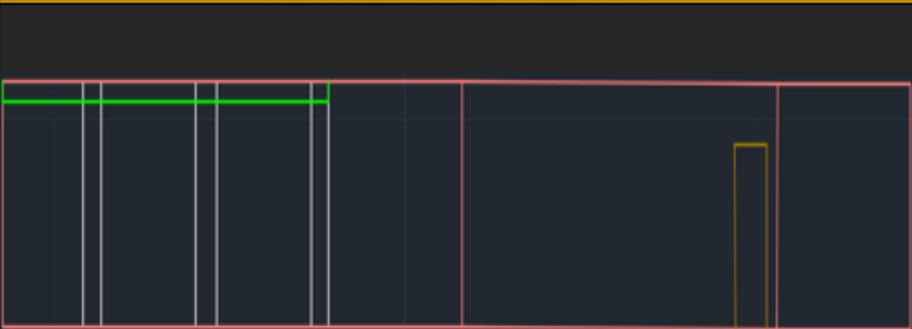
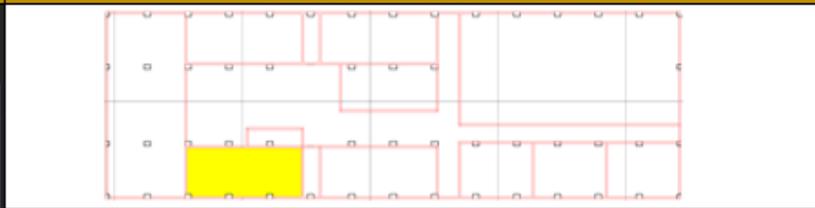
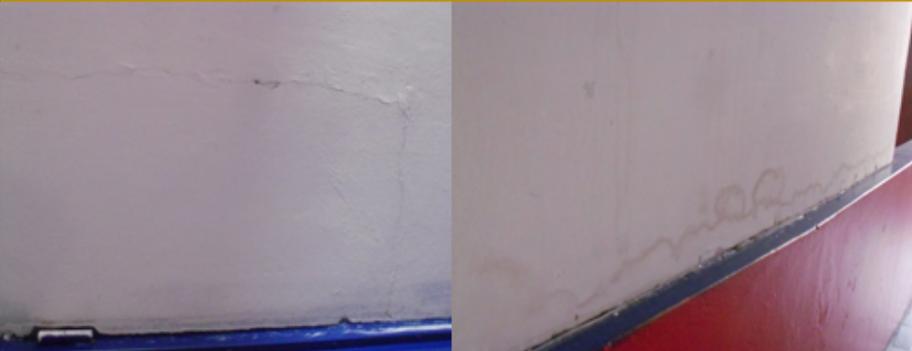
EVALUACIÓN DE PATOLOGÍAS EN VIGAS, COLUMNAS Y MUROS EN LA INSTITUCIÓN EDUCATIVA JORGE BASADRE, LIMA – 2019						
MUESTRA 5						
PATOLOGÍAS	1	HUMEDAD	NIVEL DE SEVERIDAD	1	LEVE	
	2	FISURAS		2	MODERADO	
	3	DISTORSIÓN		3	SEVERO	
PLANO DE LA MUESTRA EN ELEVACIÓN			PLANO SEÑALANDO MUESTRA

ELEMENTO	PATOLOGÍA	ÁREA TOTAL DEL ELEMENTO	ÁREA TOTAL DE LA PATOLOGÍA	% DEL ÁREA CON PATOLOGÍA	NIVEL DE SEVERIDAD	
MUROS	HUMEDAD	66.19	3.27	4.9%	1.00	
	FISURAS		2.57	3.9%	1.00	
	DISTORSIÓN		0	0.0%	0.00	
VIGAS	HUMEDAD	2.33	0	0.0%	0.00	
	FISURAS		0	0.0%	0.00	
	DISTORSIÓN		0	0.0%	0.00	
COLUMNAS	HUMEDAD	4.2	0	0.0%	0.00	
	FISURAS		0.18	4.3%	1.00	
	DISTORSIÓN		0	0.0%	0.00	
RESUMEN DEL ÁREA TOTAL DE ELEMENTOS						
ELEMENTOS A ANALIZAR	ÁREA TOTAL DE ELEMENTOS	PATOLOGÍA	ÁREA TOTAL DE LA PATOLOGÍA	% DEL ÁREA CON PATOLOGÍA	% DEL ÁREA SIN PATOLOGÍA	
MUROS, VIGAS Y COLUMNAS	72.72	HUMEDAD	3.27	4.5%	91.7%	
		FISURAS	2.75	3.8%

DISTORSIÓN	0	0.0%		
FOTOGRAFÍAS CON FALLAS DE LA MUESTRA

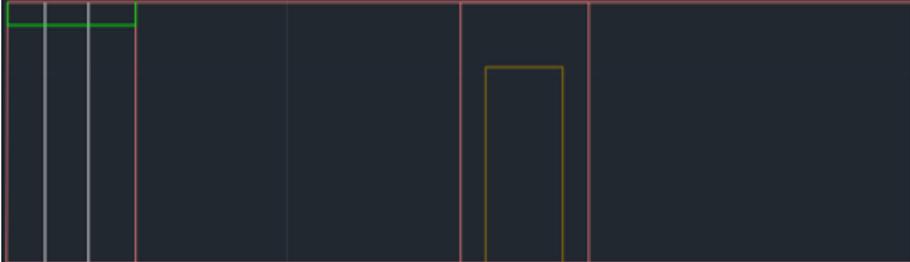
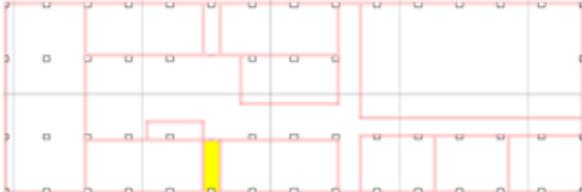
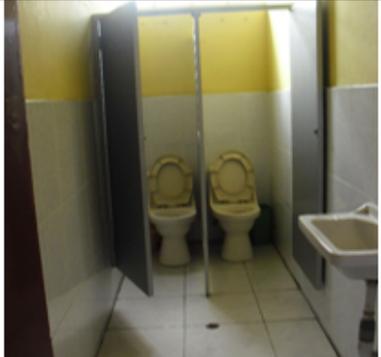
EVALUACIÓN DE PATOLOGÍAS EN VIGAS, COLUMNAS Y MUROS EN LA INSTITUCIÓN EDUCATIVA JORGE BASADRE, LIMA – 2019					
MUESTRA 6					
PATOLOGÍAS	1	HUMEDAD	NIVEL DE SEVERIDAD	1	LEVE
	2	FISURAS		2	MODERADO
	3	DISTORSIÓN		3	SEVERO
PLANO DE LA MUESTRA EN ELEVACIÓN			PLANO SEÑALANDO MUESTRA

ELEMENTO	PATOLOGÍA	ÁREA TOTAL DEL ELEMENTO	ÁREA TOTAL DE LA PATOLOGÍA	% DEL ÁREA CON PATOLOGÍA	NIVEL DE SEVERIDAD
MUROS	HUMEDAD	26.36	0	0.0%	0.00
	FISURAS		0.48	1.8%	1.00
	DISTORSIÓN		0	0.0%	0.00
VIGAS	HUMEDAD	0.38	0	0.0%	0.00
	FISURAS		0	0.0%	0.00
	DISTORSIÓN		0	0.0%	0.00
COLUMNAS	HUMEDAD	1.4	0	0.0%	0.00
	FISURAS		0	0.0%	0.00
	DISTORSIÓN		0	0.0%	0.00
RESUMEN DEL ÁREA TOTAL DE ELEMENTOS					
ELEMENTOS A ANALIZAR	ÁREA TOTAL DE ELEMENTOS	PATOLOGÍA	ÁREA TOTAL DE LA PATOLOGÍA	% DEL ÁREA CON PATOLOGÍA	% DEL ÁREA SIN PATOLOGÍA
MUROS, VIGAS Y COLUMNAS	28.14	HUMEDAD	0	0.0%	98.3%
		FISURAS	0.48	1.7%	
		DISTORSIÓN	0	0.0%	
FOTOGRAFÍAS CON FALLAS DE LA MUESTRA

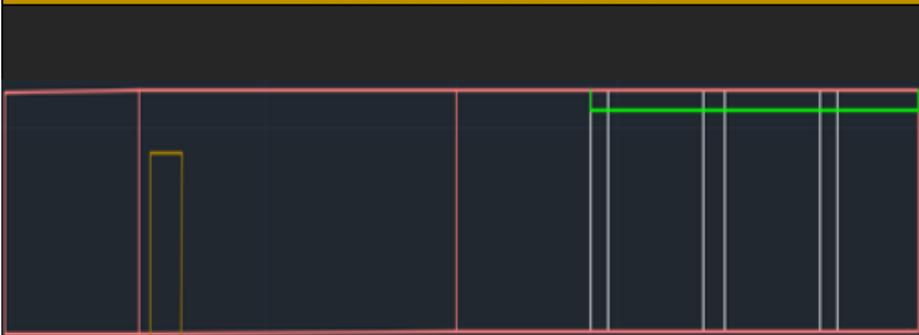
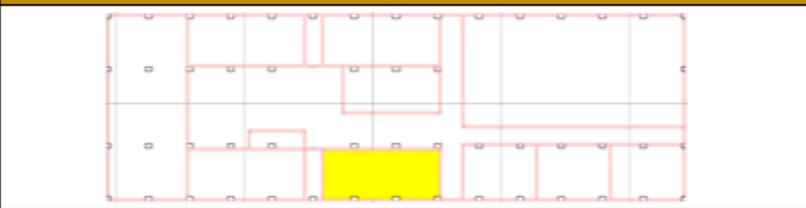
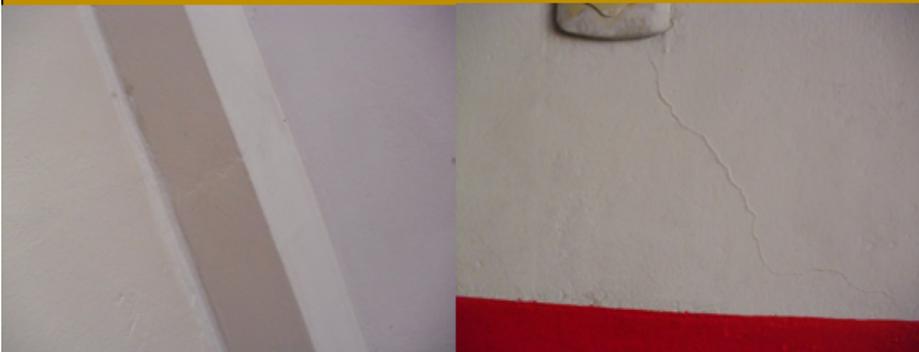
EVALUACIÓN DE PATOLOGÍAS EN VIGAS, COLUMNAS Y MUROS EN LA INSTITUCIÓN EDUCATIVA JORGE BASADRE, LIMA – 2019					
MUESTRA 7					
PATOLOGÍAS	1	HUMEDAD	NIVEL DE SEVERIDAD	1	LEVE
	2	FISURAS		2	MODERADO
	3	DISTORSIÓN		3	SEVERO
PLANO DE LA MUESTRA EN ELEVACIÓN			PLANO SEÑALANDO MUESTRA

ELEMENTO	PATOLOGÍA	ÁREA TOTAL DEL ELEMENTO	ÁREA TOTAL DE LA PATOLOGÍA	% DEL ÁREA CON PATOLOGÍA	NIVEL DE SEVERIDAD
MUROS	HUMEDAD	66.19	0.78	1.2%	1.00
	FISURAS		1.53	2.3%	1.00
	DISTORSIÓN		0	0.0%	0.00
VIGAS	HUMEDAD	2.33	0	0.0%	0.00
	FISURAS		0	0.0%	0.00
	DISTORSIÓN		0.89	38.2%	3.00
COLUMNAS	HUMEDAD	4.2	0	0.0%	0.00
	FISURAS		0	0.0%	0.00
	DISTORSIÓN		0.57	13.6%	2.00
RESUMEN DEL ÁREA TOTAL DE ELEMENTOS					
ELEMENTOS A ANALIZAR	ÁREA TOTAL DE ELEMENTOS	PATOLOGÍA	ÁREA TOTAL DE LA PATOLOGÍA	% DEL ÁREA CON PATOLOGÍA	% DEL ÁREA SIN PATOLOGÍA
MUROS, VIGAS Y COLUMNAS	72.72	HUMEDAD	0.78	1.1%	94.8%
		FISURAS	1.53	2.1%	
		DISTORSIÓN	1.46	2.0%

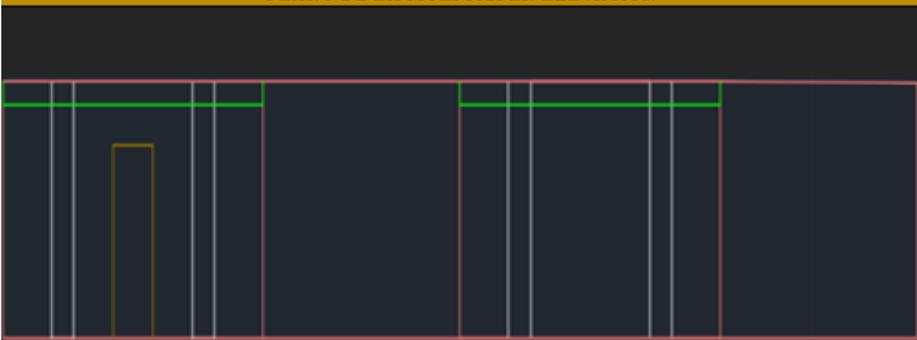
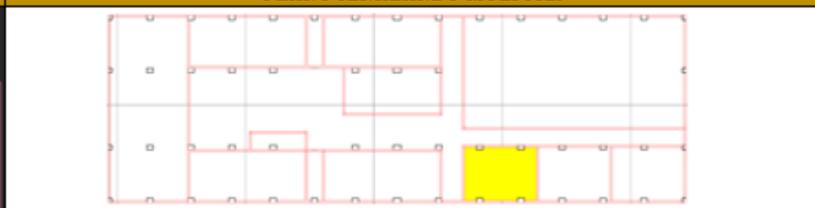
EVALUACIÓN DE PATOLOGÍAS EN VIGAS, COLUMNAS Y MUROS EN LA INSTITUCIÓN EDUCATIVA JORGE BASADRE, LIMA – 2019					
MUESTRA 8					
PATOLOGÍAS	1	HUMEDAD	NIVEL DE SEVERIDAD	1	LEVE
	2	FISURAS		2	MODERADO
	3	DISTORSIÓN		3	SEVERO
PLANO DE LA MUESTRA EN ELEVACIÓN			PLANO SEÑALANDO MUESTRA

ELEMENTO	PATOLOGÍA	ÁREA TOTAL DEL ELEMENTO	ÁREA TOTAL DE LA PATOLOGÍA	% DEL ÁREA CON PATOLOGÍA	NIVEL DE SEVERIDAD
MUROS	HUMEDAD	50.47	0	0.0%	0.00
	FISURAS		3.53	7.0%	2.00
	DISTORSIÓN		2.3	4.6%	1.00
VIGAS	HUMEDAD	2.96	0	0.0%	0.00
	FISURAS		0.43	14.5%	2.00
	DISTORSIÓN		0	0.0%	0.00
COLUMNAS	HUMEDAD	5.6	0	0.0%	0.00
	FISURAS		0.15	2.7%	1.00
	DISTORSIÓN		0.57	10.2%	2.00
RESUMEN DEL ÁREA TOTAL DE ELEMENTOS					
ELEMENTOS A ANALIZAR	ÁREA TOTAL DE ELEMENTOS	PATOLOGÍA	ÁREA TOTAL DE LA PATOLOGÍA	% DEL ÁREA CON PATOLOGÍA	% DEL ÁREA SIN PATOLOGÍA
MUROS, VIGAS Y COLUMNAS	59.03	HUMEDAD	0	0.0%	88.2%
		FISURAS	4.11	7.0%	
		DISTORSIÓN	2.87	4.9%

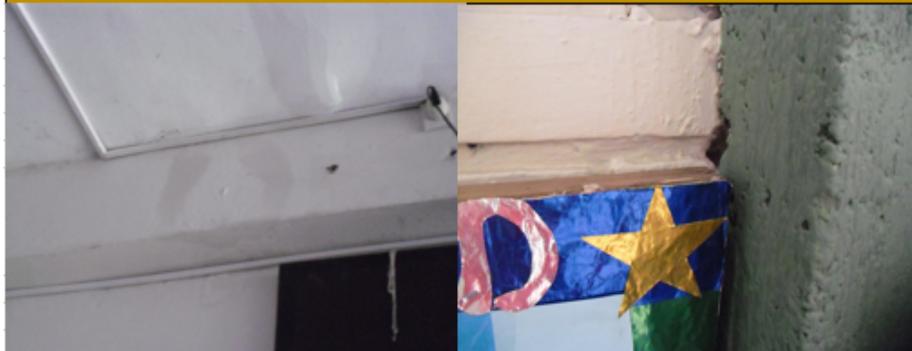
EVALUACIÓN DE PATOLOGÍAS EN VIGAS, COLUMNAS Y MUROS EN LA INSTITUCIÓN EDUCATIVA JORGE BASADRE, LIMA – 2019					
MUESTRA 10					
PATOLOGÍAS	1	HUMEDAD	NIVEL DE SEVERIDAD	1	LEVE
	2	FISURAS		2	MODERADO
	3	DISTORSIÓN		3	SEVERO
PLANO DE LA MUESTRA EN ELEVACIÓN			PLANO SEÑALANDO MUESTRA		
ELEMENTO	PATOLOGÍA	ÁREA TOTAL DEL ELEMENTO	ÁREA TOTAL DE LA PATOLOGÍA	% DEL ÁREA CON PATOLOGÍA	NIVEL DE SEVERIDAD
MUROS	HUMEDAD	51.59	1.08	2.1%	1.00
	FISURAS		0	0.0%	0.00
	DISTORSIÓN		0.6	1.2%	1.00
VIGAS	HUMEDAD	2.96	0.75	25.3%	3.00
	FISURAS		0.43	14.5%	2.00
	DISTORSIÓN		0	0.0%	0.00
COLUMNAS	HUMEDAD	4.48	0	0.0%	0.00
	FISURAS		0.1	2.2%	1.00
	DISTORSIÓN		1.07	23.9%	3.00
RESUMEN DEL ÁREA TOTAL DE ELEMENTOS					
ELEMENTOS A ANALIZAR	ÁREA TOTAL DE ELEMENTOS	PATOLOGÍA	ÁREA TOTAL DE LA PATOLOGÍA	% DEL ÁREA CON PATOLOGÍA	% DEL ÁREA SIN PATOLOGÍA
MUROS, VIGAS Y COLUMNAS	59.03	HUMEDAD	1.83	3.1%	93.2%
		FISURAS	0.53	0.9%	
		DISTORSIÓN	1.67	2.8%
