**UNIVERSIDAD CÉSAR VALLEJO**

“Evaluación de daños causados por el fenómeno del niño costero en el canal integrador N°  
9 Progresiva 0+000 km – 0+780 km Tangay, Santa, Ancash – 2017”

**TRABAJO DE INVESTIGACIÓN PARA OBTENER EL GRADO ACADÉMICO DE  
BACHILLER EN INGENIERIA CIVIL**

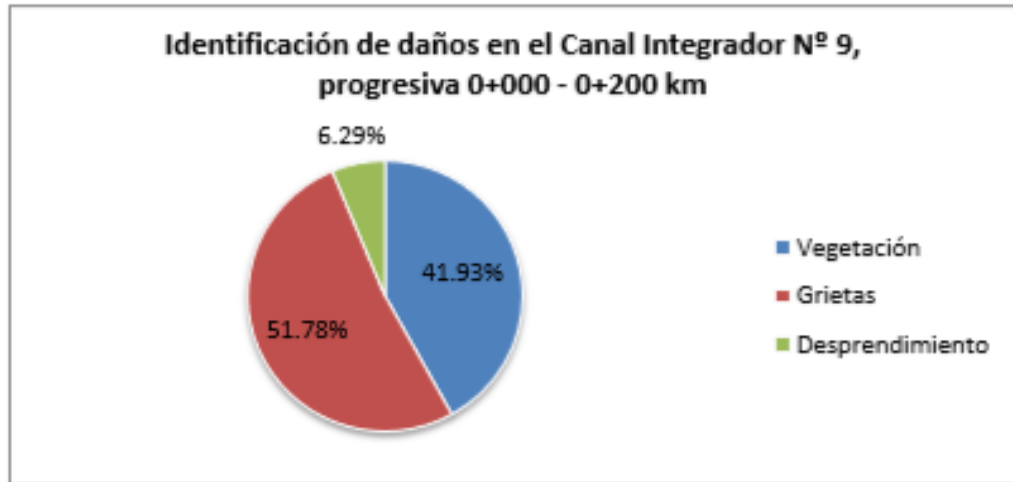
**Gráfico N° 01:**

| DESCRIPCION | PROGRESIVA | AREA TOTAL | AREA SIN DAÑOS | AREA AFECTADA |
|---|---|---|---|---|
| CANAL INTEGRADOR N° 09 | 0+000 - 0+200 KM | 480 M2 | 475.23 M2 | 4.77 M2 |

“Identificación de daños causados al canal Integrador N° 09”

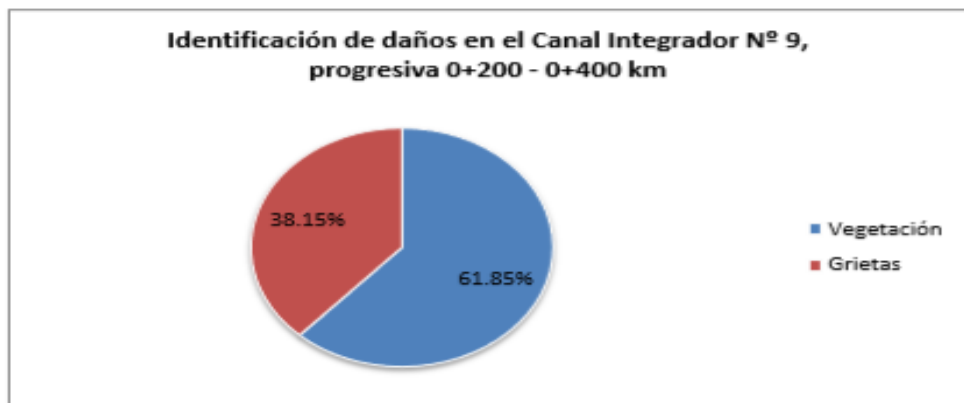
**Gráfico N° 02:**

| DESCRIPCION | PROGRESIVA | AREA TOTAL | AREA SIN DAÑOS | AREA AFECTADA |
|---|---|---|---|---|
| CANAL INTEGRADOR N° 09 | 0+200 0+400 KM | 480 M2 | 476.54 M2 | 3.46 M2 |

“Identificación de daños causados al canal Integrador N° 09”

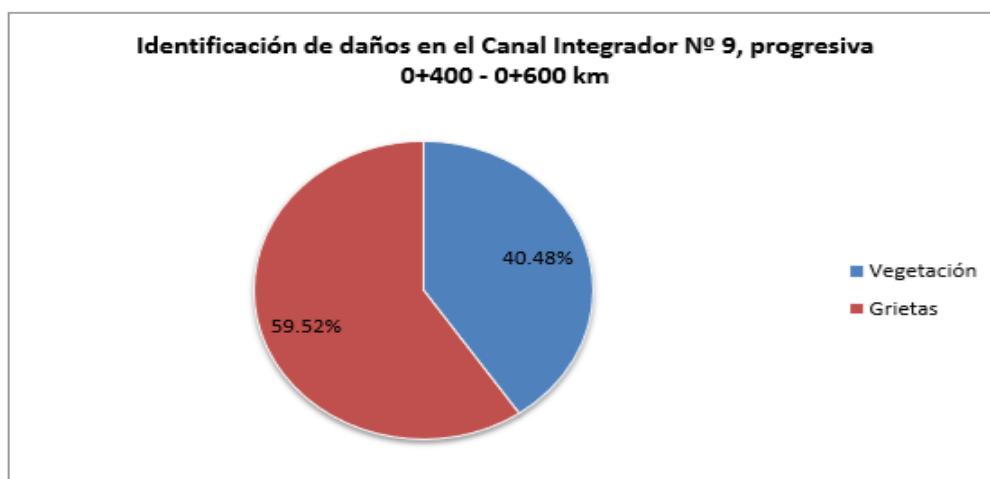
**Gráfico N° 03:**

| DESCRIPCION | PROGRESIVA | AREA TOTAL | AREA SIN DAÑOS | AREA AFECTADA |
|---|---|---|---|---|
| CANAL INTEGRADOR N° 09 | 0+400 0+600 KM | 480 M2 | 477.87 M2 | 2.13 M2 |

“Identificación de daños causados al canal Integrador N° 09”

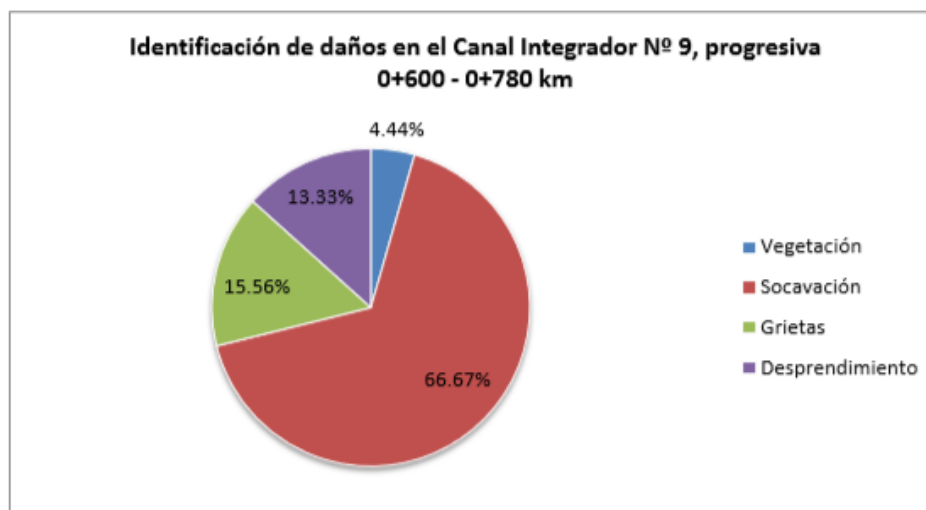
**Gráfico N° 04:**

| DESCRIPCION | PROGRESIVA | AREA TOTAL | AREA SIN DAÑOS | AREA AFECTADA |
|---|---|---|---|---|
| CANAL INTEGRADOR N° 09 | 0+600 0+780 KM | 432 M2 | 427.50 M2 | 4.50 M2 |

“Identificación de daños causados al canal Integrador N° 09”

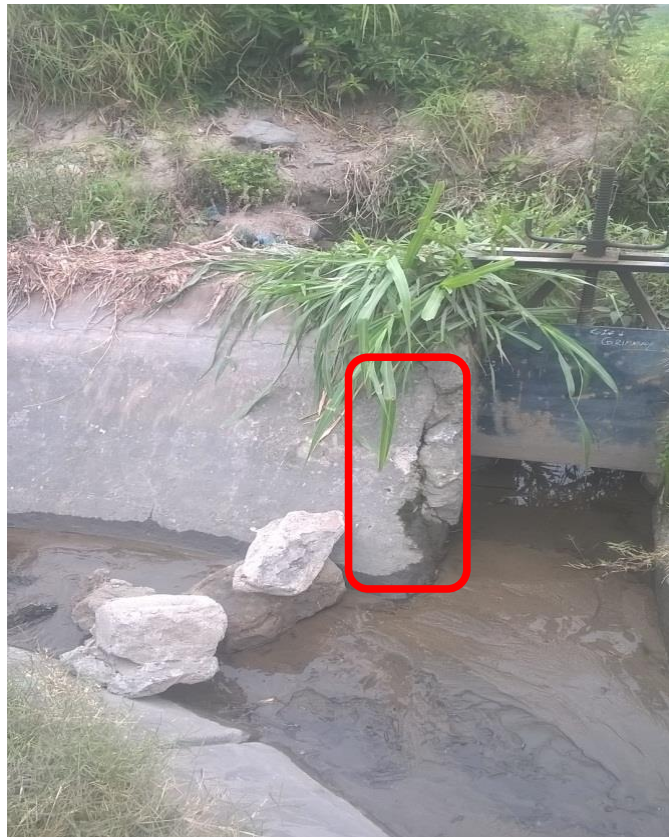
**Fotografía N° 2.** Identificación de la patología desprendimiento.

| PATOLOGIA | MEJORAMIENTO |
|---|--|
| Desprendimiento | Limpiar y sustituir el concreto |

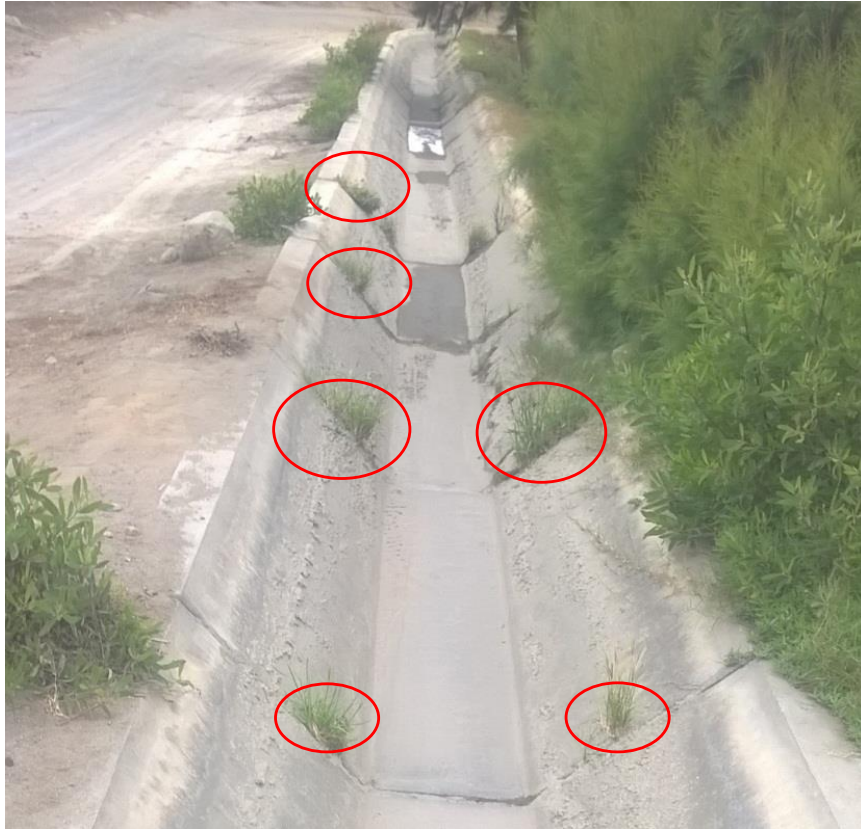
**Fotografía N° 3.** Identificación de la patología vegetación en las juntas del canal.

| PATOLOGIA | MEJORAMIENTO |
|---|--|
| Vegetación | Limpiar y rellenar el paño del canal |

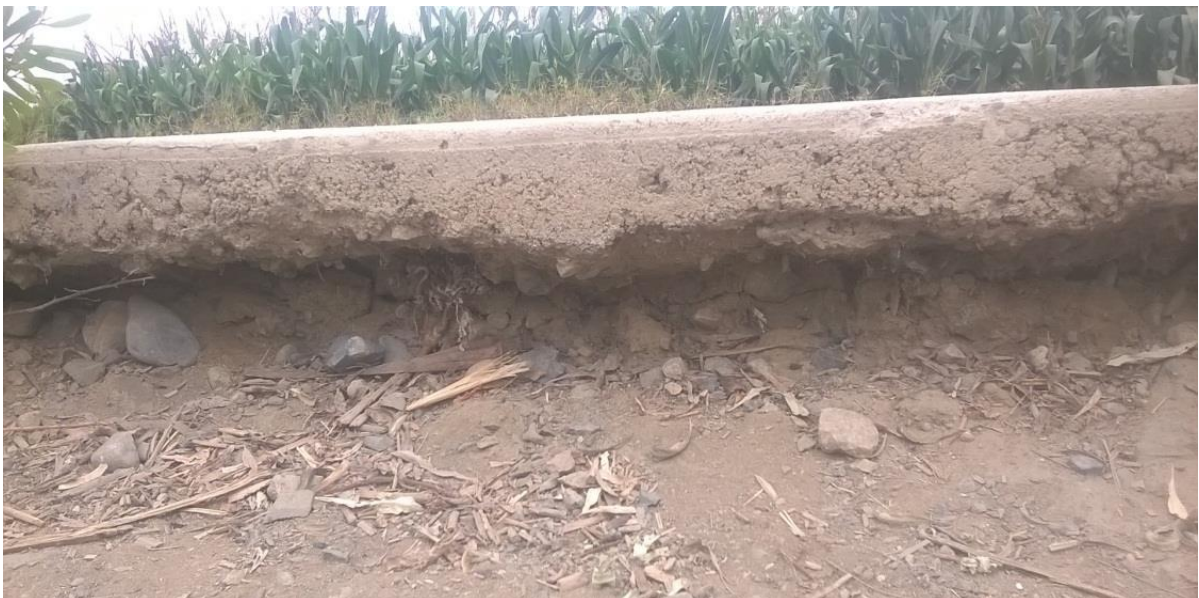
**Fotografía N° 4.** Identificación de la patología socavación en canal integrador N° 9.

| PATOLOGIA | MEJORAMIENTO |
|---|--|
| Socavación | Rellena y compactar el terreno, luego sustituir el concreto. |

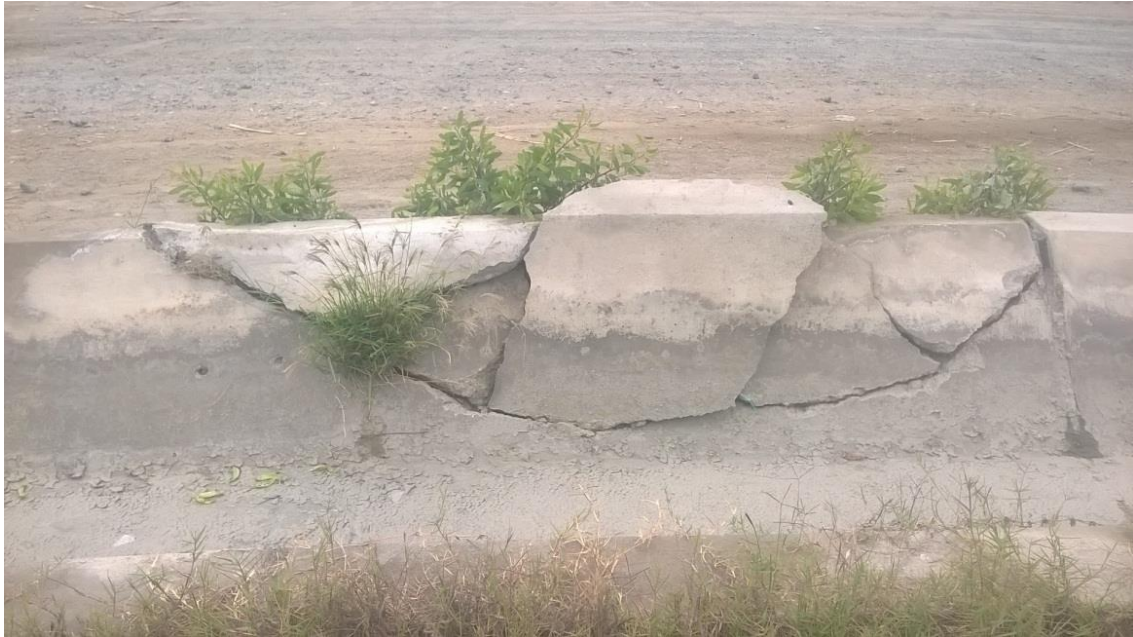
**Fotografía N° 5.** *Identificación de la patología desprendimiento en el margen derecho del canal integrador N° 9.*
