**Reparación de muros confinados en viviendas afectadas por la
eflorescencia ante eventos sísmicos en la Av. Santa Isabel, El Agustino
2018**

**TESIS PARA OBTENER EL TÍTULO PROFESIONAL DE
INGENIERO CIVIL**

Peña Quiroz Edwuars Eugenio

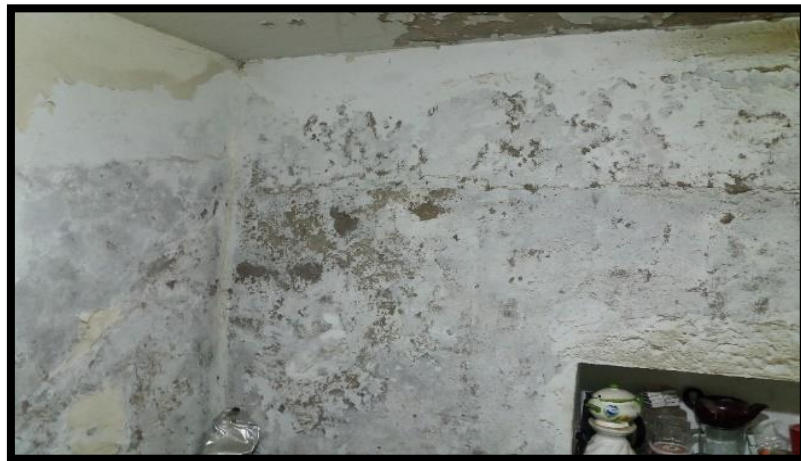
Se observa evidencia de eflorescencia en el comedor de una vivienda.

Figura 1: Muro confinado afectado por eflorescencia

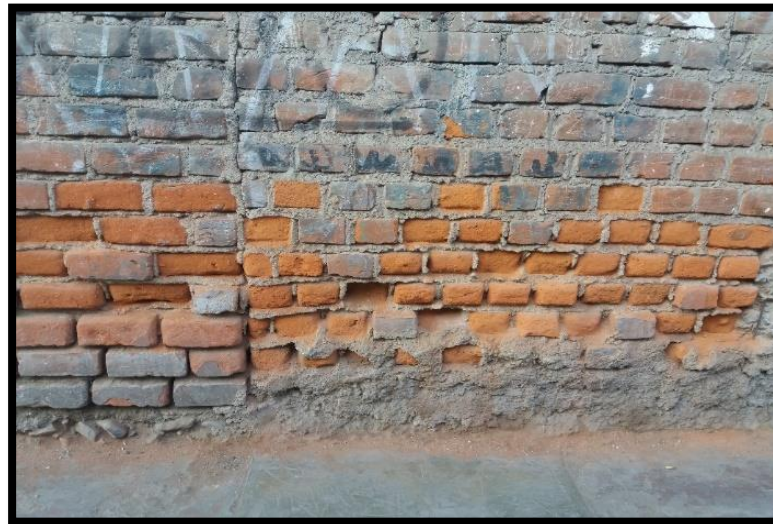
Se muestra la fachada de una vivienda con evidencia de criptoflorescencia:

Figura 2: Muro confinado afectado por criptoflorescencia

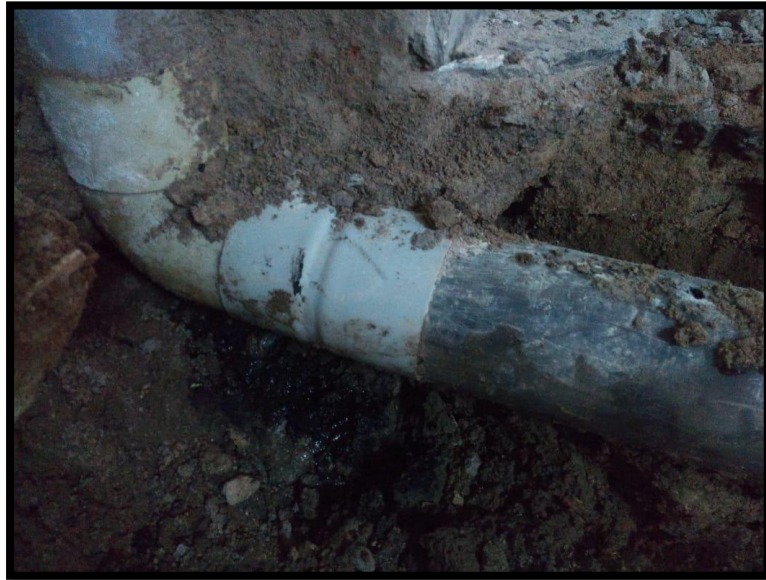
Figura 4: Evidencia 1 (Codo de PVC de 4" dañado)

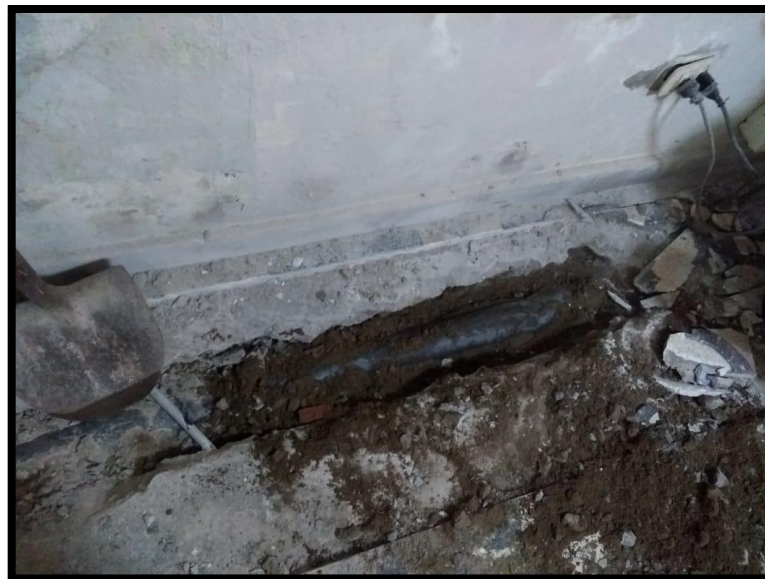
Figura 5: Evidencia 2 (Tubería de 4" dañada y enterrada en el piso)

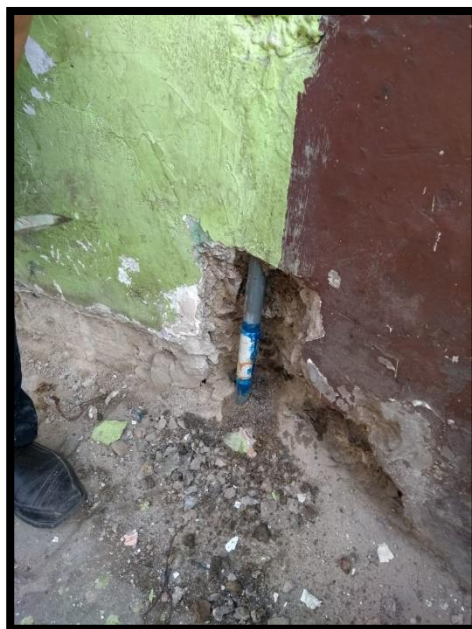
Figura 15: Evidencia 12 (Tubería de agua de 1" con fisura)
