UNIVERSIDAD CÉSAR VALLEJO

**Índice de Condición de Pavimento Flexible del km 142 al km 148 de la Carretera
Chota – Lajas, Región Cajamarca, 2017**

TESIS PARA OBTENER EL TÍTULO PROFESIONAL DE:

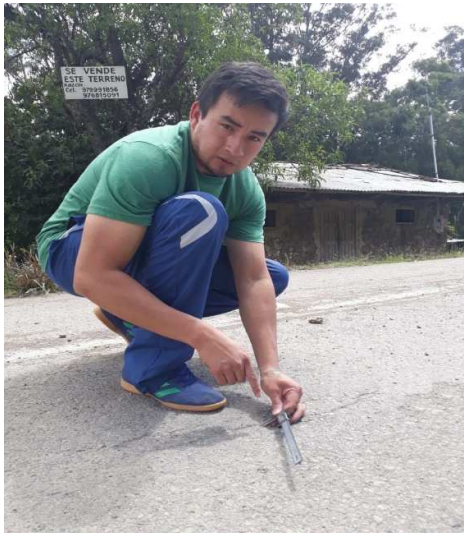
FOTO 01: Falla "Fisuras Longitudinales y Transversales"; UM 07; PROG 00+210; SEVERIDAD BAJO

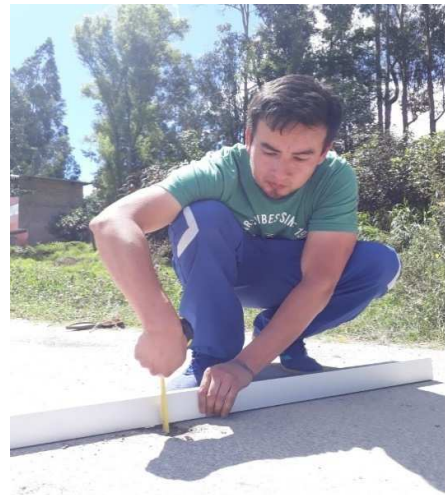
FOTO N° 02: Falla "Baches" UM 07; PROG 00+210; SEVERIDAD BAJO

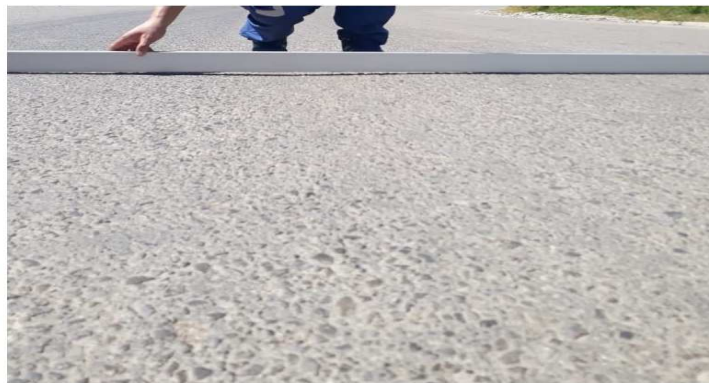
fOTO N° 03: Falla "Ahuellamiento"; UM 19; PROG 00+630; SEVERIDAD BAJO

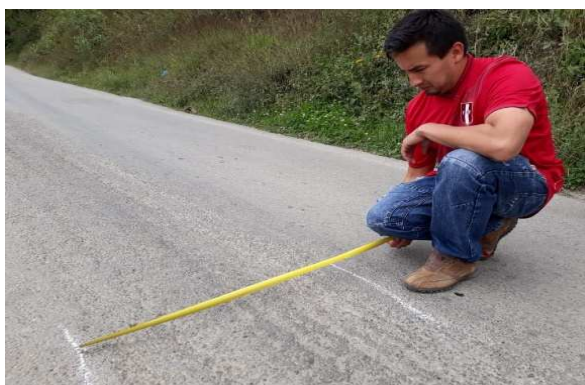
FOTO N° 04: Falla "Ahuellamiento" UM 20; PROG 00+665;
SEVERIDAD BAJA

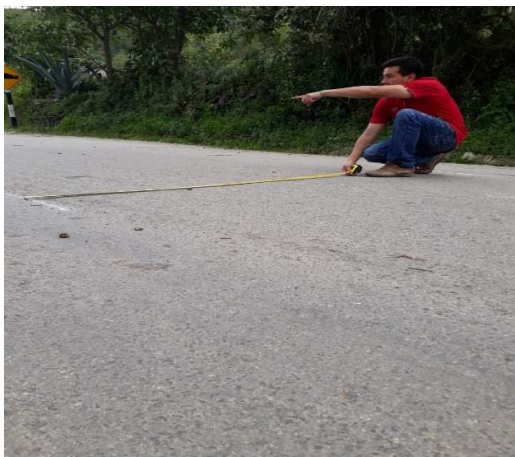
FOTO N° 05: Falla "Ahuellamiento" UM 37; PROG 01+260; SEVERIDAD BAJO

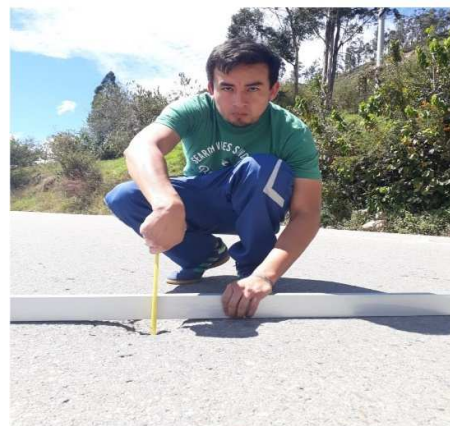
FOTO N° 06: Falla "Baches"; UM 37 ; PROG 01+260; SEVERIDAD BAJO

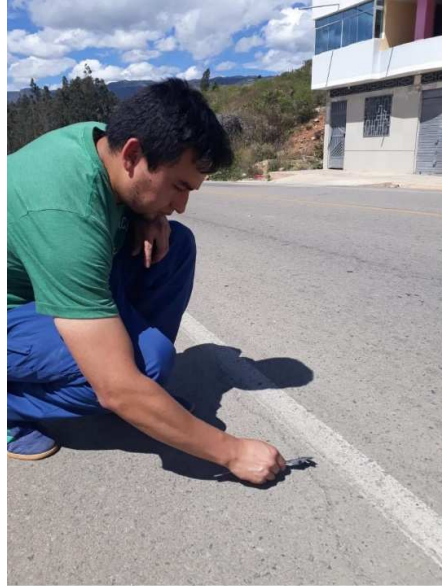
FOTO N° 07: Falla "Fisuras de Borde"; UM 49
 PROG 01+680; SEVERIDAD BAJO

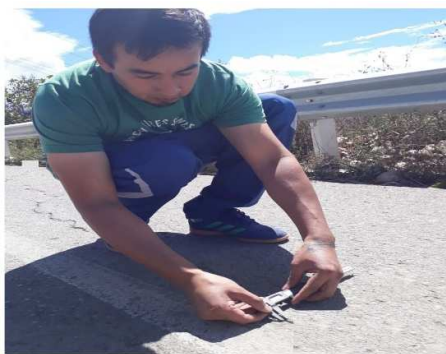
FOTO N° 08: Falla "Fisuras de Borde" UM 56; PROG 01+925; SEVERIDAD BAJO

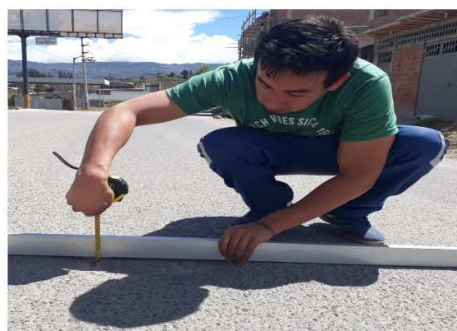
FOTO N° 09: Falla "Baches"; UM 56; PROG 01+925 SEVERIDAD BAJO

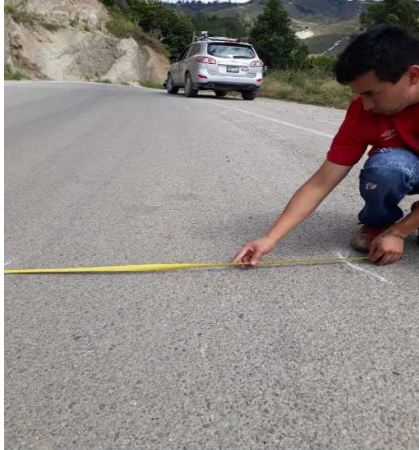
FOTO N° 10: Falla "Ahuellamiento" UM 68; PROG 02+345; SEVERIDAD BAJO

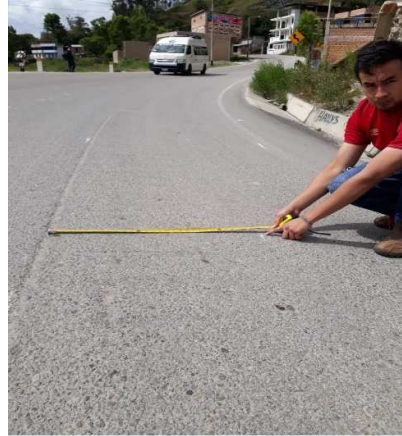
FOTO N° 11: Falla "Peladura por Intemperismo y Desprendimiento de Agregados" UM 68; PROG 02+345; SEVERIDAD BAJO

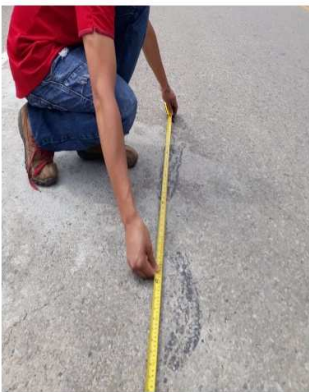
FOTO N° 12: "Fisuras Longitudinales y Transversales"
UM 80; PROG 02+765; SEVERIDAD BAJO

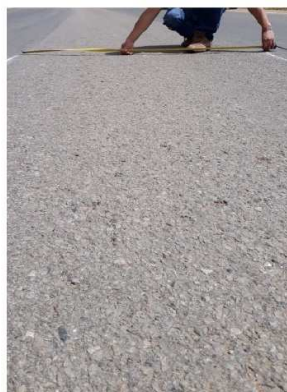
FOTO N° 13: Falla "Peladura por Intemperismo y Desprendimiento de Agregados" UM 80;
PROG 02+765; SEVERIDAD BAJO

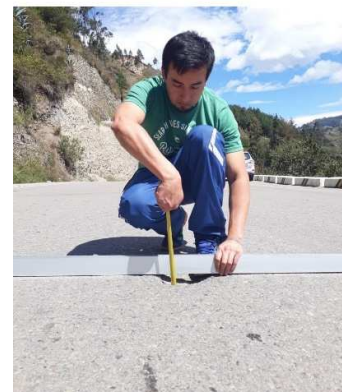
FOTO N° 14: Falla "Baches"; UM 80; PROG 02+765;
SEVERIDAD BAJO

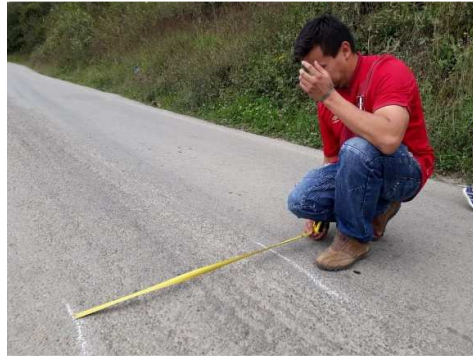
FOTO N° 15: Falla "Peladura por Intemperismo y Desprendimiento de Agregados" UM 91; PROG 03+150; SEVERIDAD BAJO

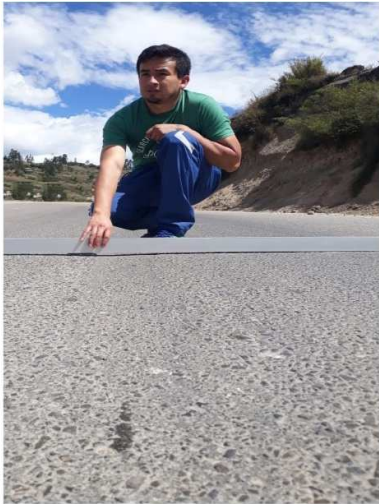
FOTO N° 16: Falla "Ahuellamiento"; UM 92; PROG 03+185; SEVERIDAD BAJO

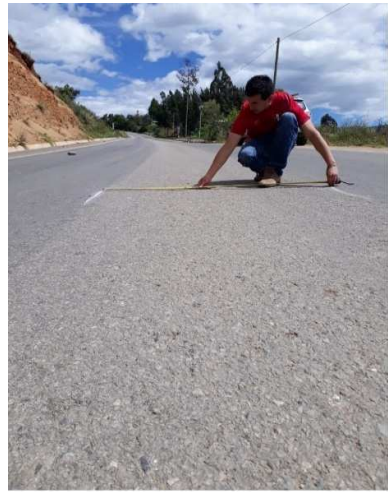
FOTO N° 17: Falla "Agregado Pulido" UM 92; PROG 03+185

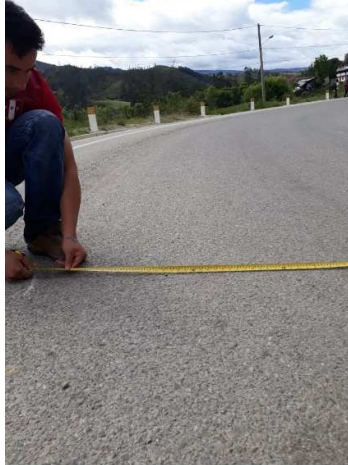
FOTO N° 18: Falla "Peladura por Intemperismo y Desprendimiento de Agregados" UM 104; PROG 03+605; SEVERIDAD BAJO

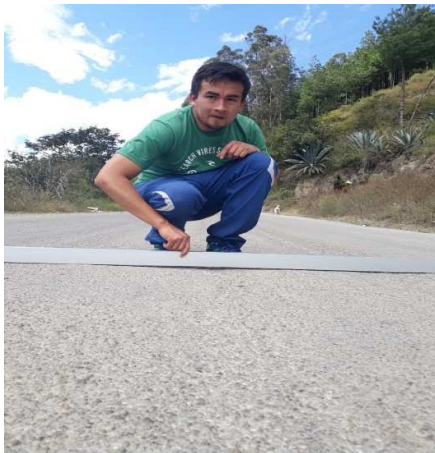
FOTO N° 19: Falla "Ahuellamiento"; UM 109;
PROG 03+780; SEVERIDAD BAJO

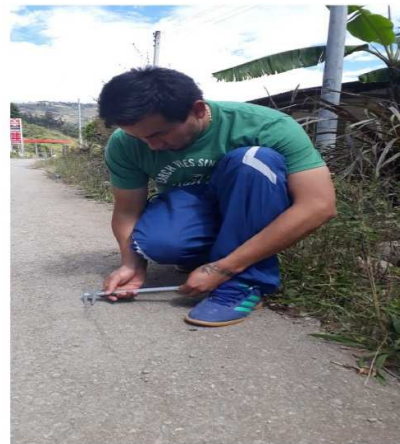
FOTO N° 20: Falla "Fisura de Borde"; UM 109;
PROG 03+780; SEVERIDAD BAJO

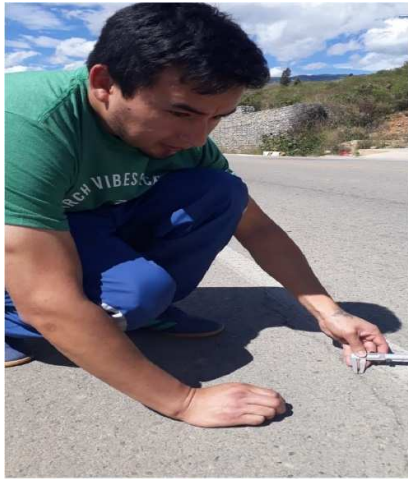
FOTO N° 21: Falla "Fisuras de Borde"; UM 110; PROG 03+815; SEVERIDAD BAJO

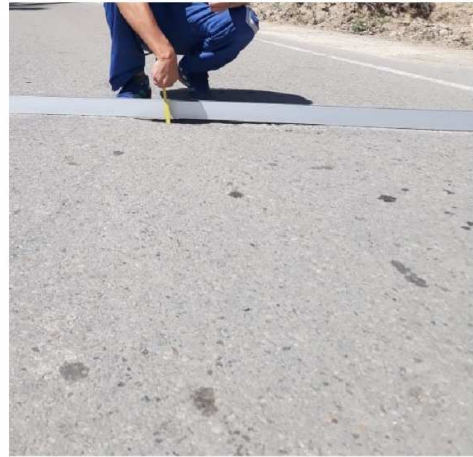
FOTO N° 22: Falla "Ahuellamiento"; UM 110; PROG 03+815; SEVERIDAD BAJO

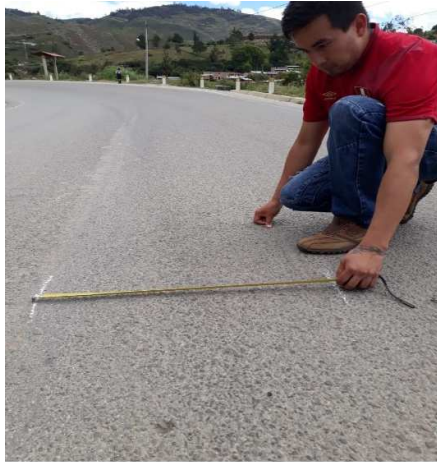
FOTO N° 23: Falla "Agregado Pulido" UM 133; PROG 04+620

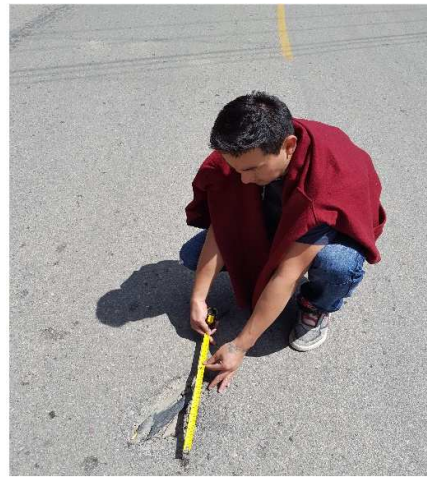
FOTO N° 24: Falla "Baches" UM 133; PROG 04+620 SEVERIDAD BAJA

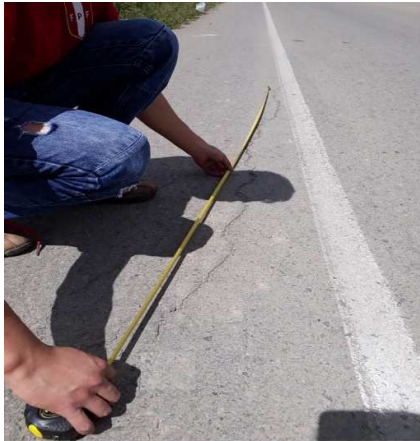
FOTO N° 25: Falla "Fisuras de Borde" UM 134;
PROG 04+655; SEVERIDAD BAJO

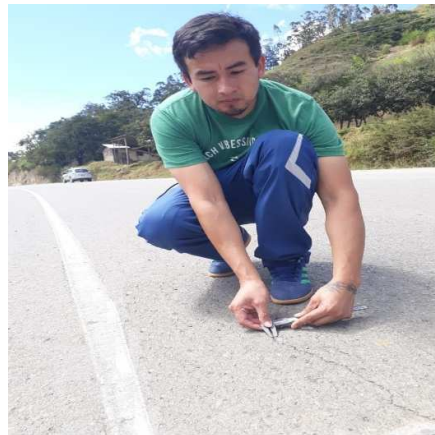
FOTO N° 26: Falla "Fisuras Longitudinales y transversales"; UM 134; PROG 04+655

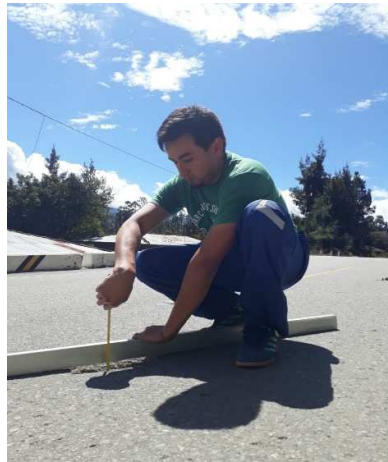
FOTO N° 27: Falla "Baches"; UM 139; PROG 04+830; SEVERIDAD BAJO

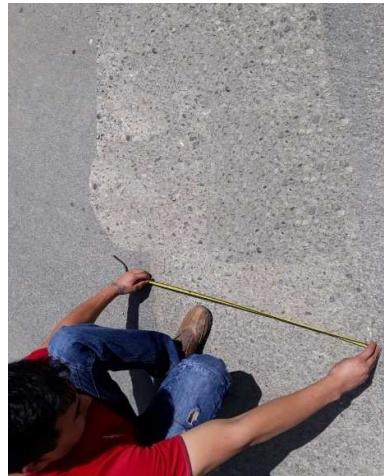
FOTO N° 28: Falla "Agregado Pulido" UM 139; PROG 04+830

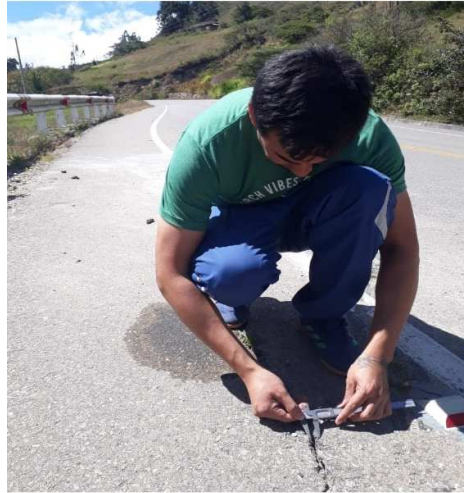
FOTO N° 29: Falla "Fisuras de Borde"; UM 145
PROG 05+040; SEVERIDAD MEDIA

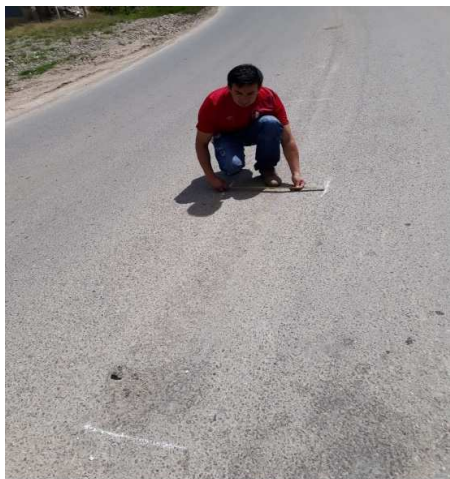
FOTO N° 30: Falla "Peladura por Intemperismo y Desprendimiento de Agregados" UM 146; PROG 05+075; SEVERIDAD BAJO

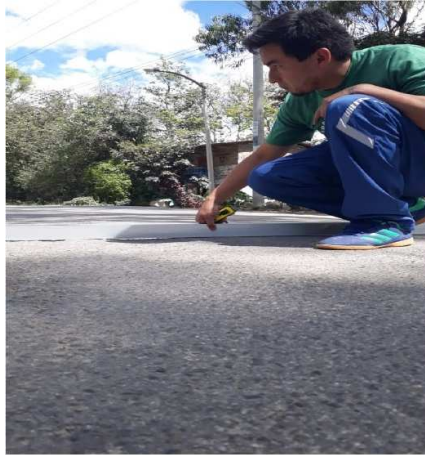
FOTO N° 31: Falla "Ahuellamiento"; UM 158;
PROG 05+495; SEVERIDAD BAJO

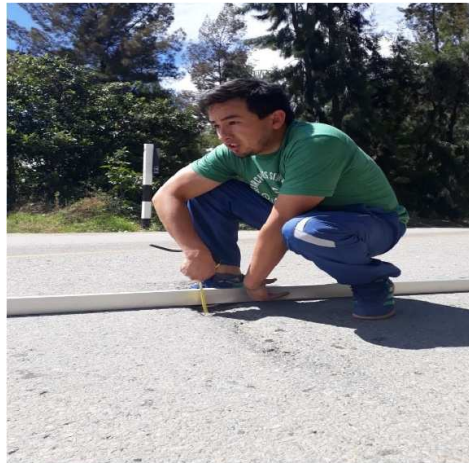
FOTO N° 32: Falla "Bache"; UM 169 ; PROG 05+880; SEVERIDAD BAJO
