**UNIVERSIDAD CÉSAR VALLEJO**

Evaluación del diseño estructural para optimizar la vida útil del  
pavimento flexible lado aire del aeropuerto de Ilo, Moquegua 2018

**TESIS PARA OBTENER EL TÍTULO PROFESIONAL DE**  
**INGENIERO CIVIL**

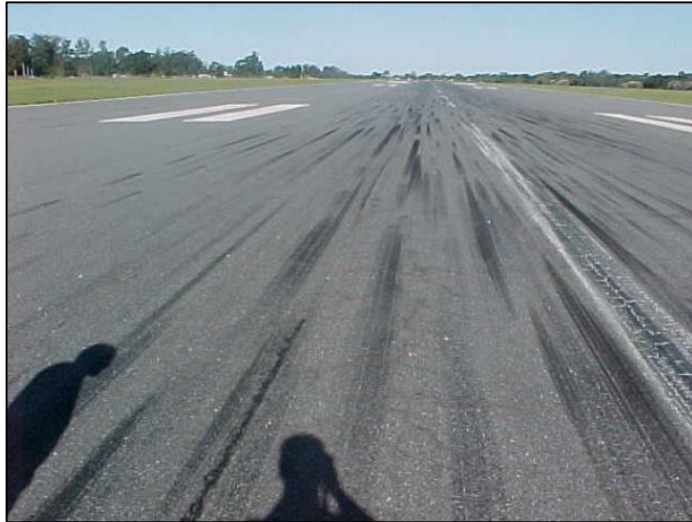
Falla ocasionada por alto volumen de tráfico, que se presentan en el pavimento, como una serie de grietas interconectadas. Las grietas se originan debajo de la carpeta asfáltica, ocasionado por la alta tensión de tracción de las llantas de la aeronave. Inicialmente las grietas y/o fisuras aparecen en la superficie como grietas paralelas, luego se interconectan hasta desarrollar un modelo idéntico a la piel de cocodrilo.

*Figura 3. Piel de cocodrilo de severidad baja.*

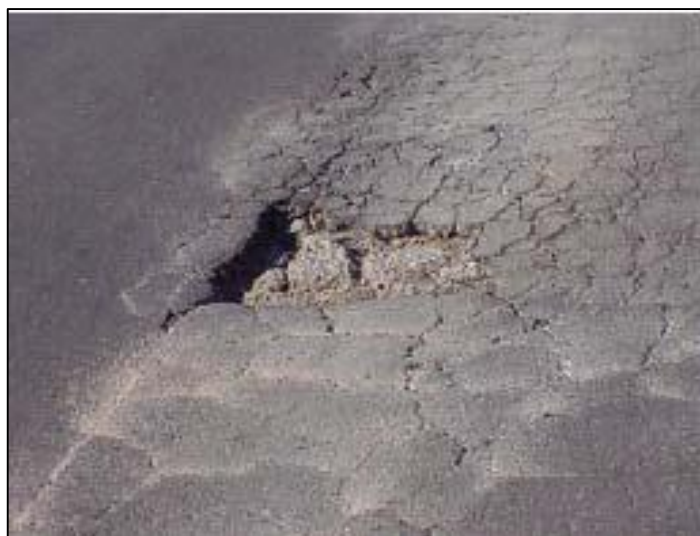
*Figura 5. Piel de cocodrilo de severidad alta*

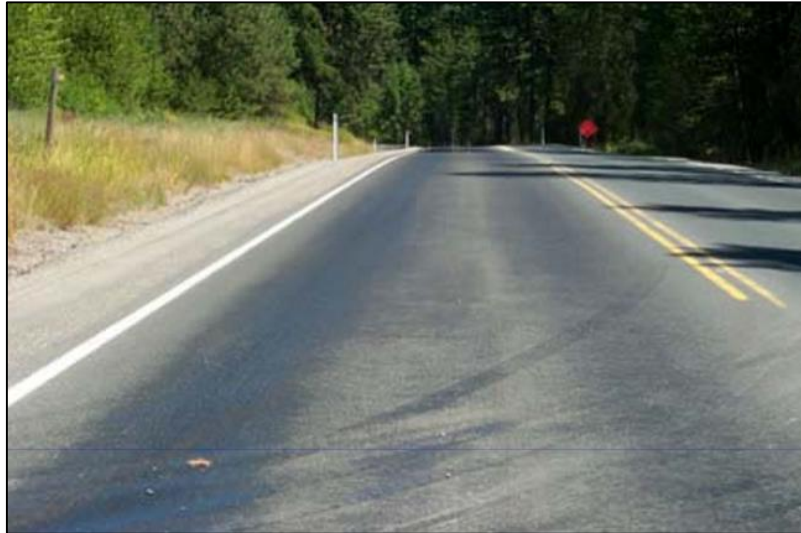
Es una película de material bituminoso sobre el pavimento, que forma un área brillante, puede producir una superficie reflectante, resbaladiza, por lo general se torna muy pegajosa, es causada por exceso cemento asfáltico, bajo contenido de vacíos o ambos.

*Figura 6. Exudación de severidad baja.*

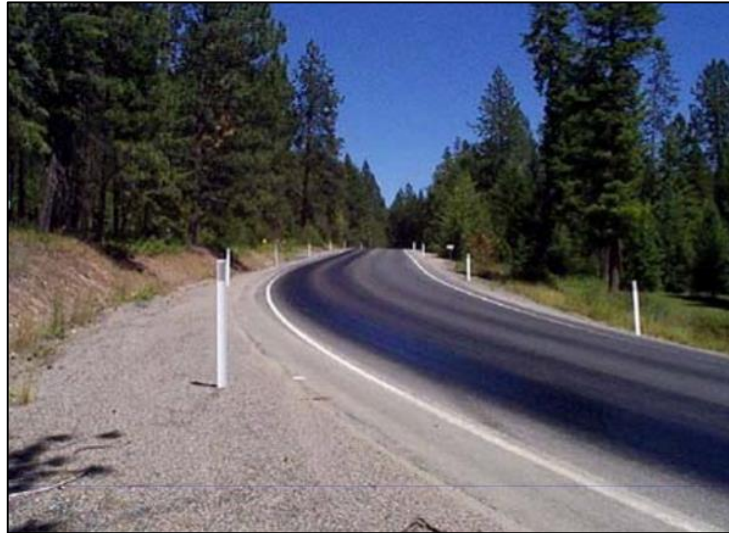
*Figura 8. Exudación de severidad alta.*

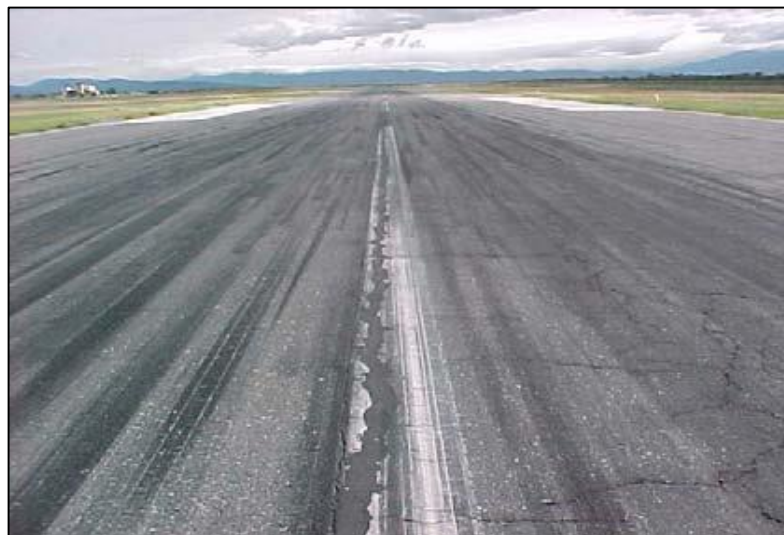
Son grietas interconectadas que dividen el pavimento en forma rectangular. Los bloques pueden variar en tamaño desde aproximadamente de 0,3x0,30 por 3 m, se da por la contracción del asfalto y condiciones climatológicas que produce variaciones constantes de tensiones, indica que el asfalto se ha oxidado considerablemente.

*Figura 9. Fisura de bloque severidad baja.*

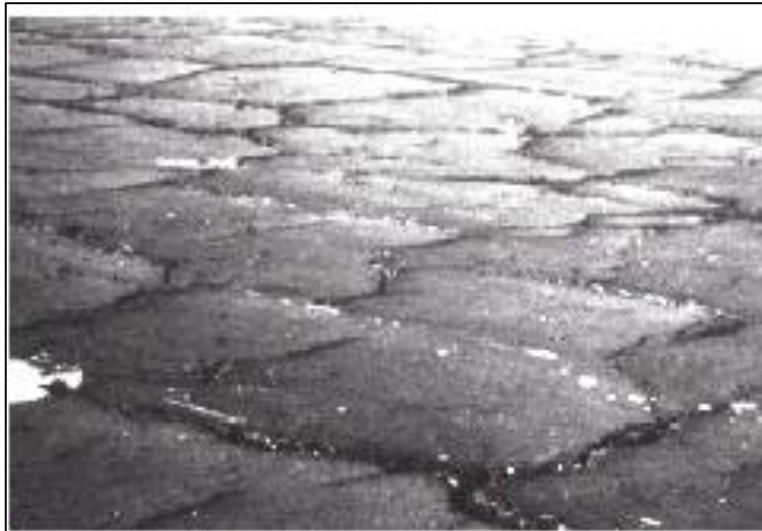
*Figura 1140. Fisura de bloque de severidad alta.*

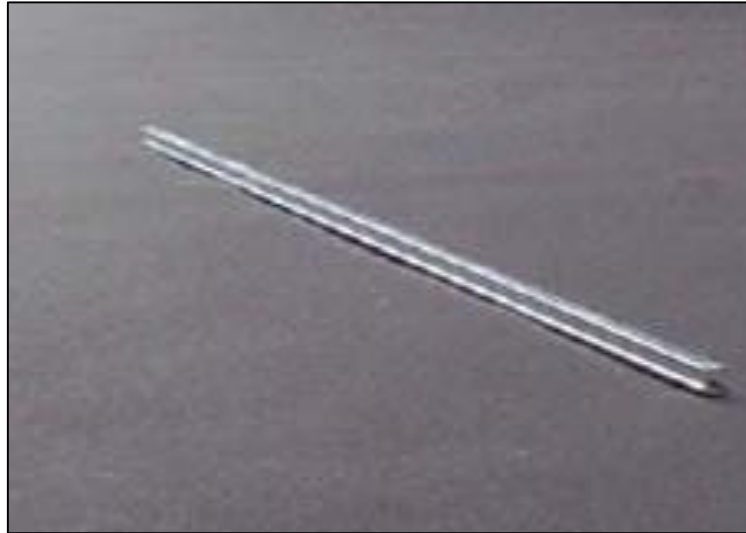
Son ondulaciones formada por valles y picos que se originan en el pavimento en rangos de menos de 5 pies (1,5 m), las ondas son perpendiculares a la dirección del tráfico y producidas por la acción del tráfico en combinación con una base inestable.

*Figura 12. Ondulación de severidad baja.*

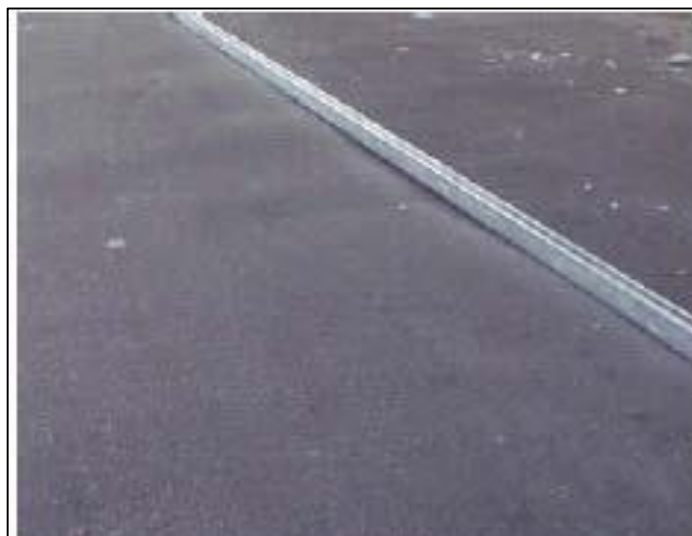
*Figura 1441. Ondulación de severidad baja.*

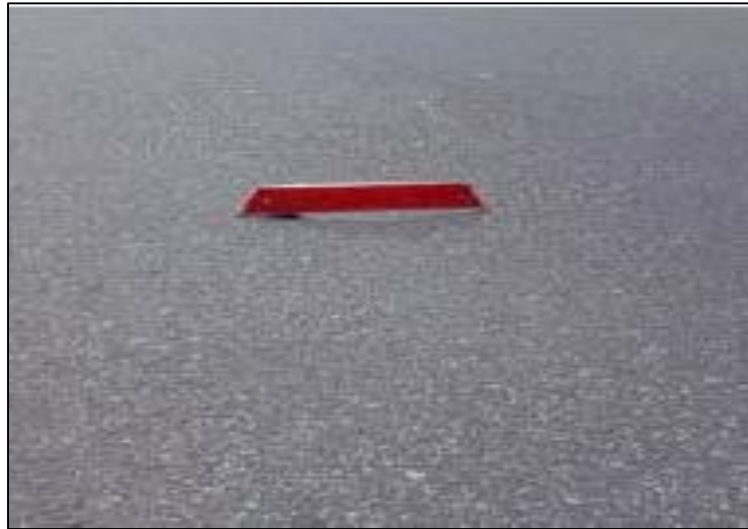
Son áreas localizadas en la superficie del pavimento que tienen niveles de altura levemente menores a aquellos que se encuentran a su alrededor. Son notables cuando el agua se almacena después de una lluvia, cuando están secas se visualizan a través de manchas creadas por el charco de agua.

*Figura 15. Depresión de severidad baja.*

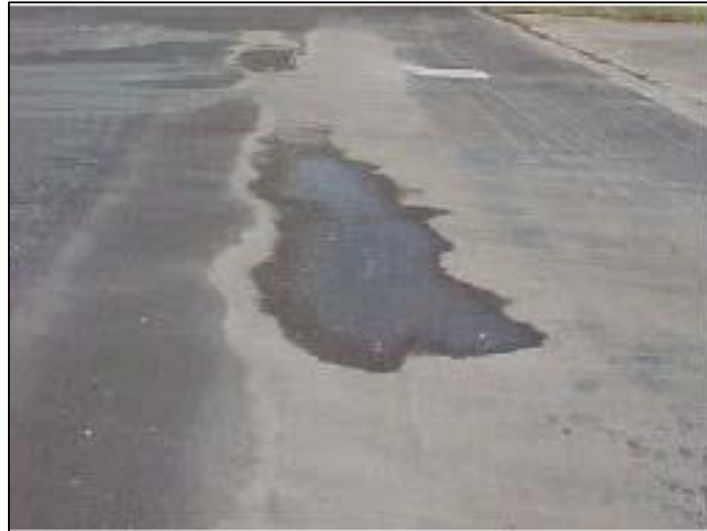
*Figura 17. Depresión de severidad alta.*

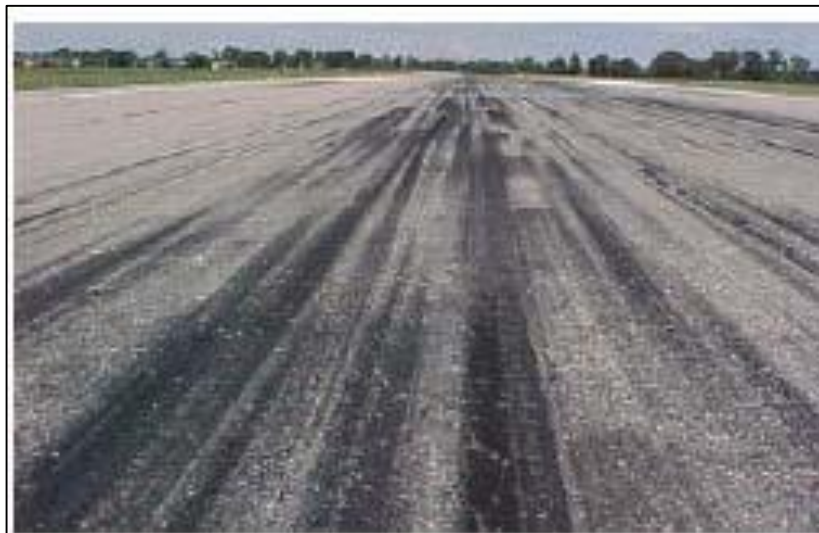
La erosión por chorro de turbina, origina áreas oscuras donde está el cemento asfáltico quemándolo; las superficies carbonizadas pueden variar en profundidad hasta 13 mm aproximadamente. No tiene niveles de severidad.

*Figura 18. Erosión chorro de turbina no hay niveles de severidad definido.*

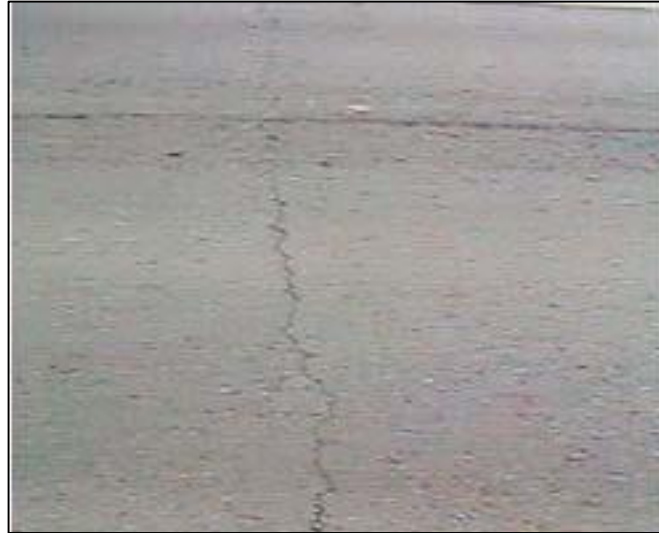
asfáltica, ocurridos por cambios de temperatura y de humedad sin tener relación con la repetición de cargas; sin embargo, esta puede originar rotura del asfalto en las fisuras causando desprendimiento de material y un riesgo potencial de FOD.

**Figura 19.** *Reflexión de juntas de severidad baja.*

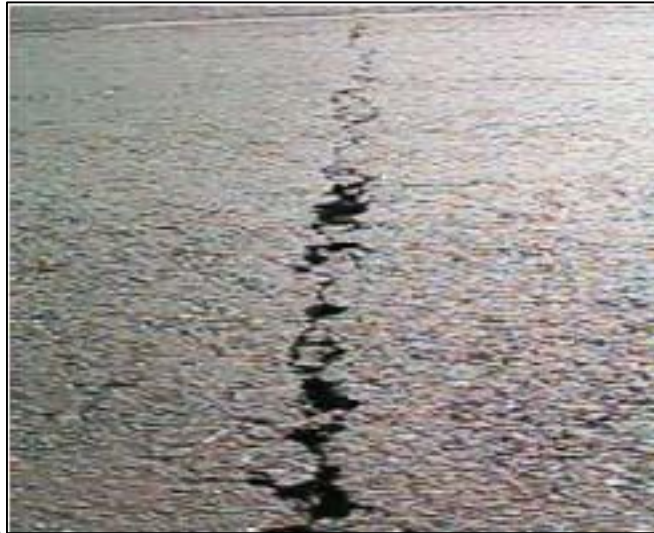
*Figura 21. Reflexión de juntas de severidad alta.*

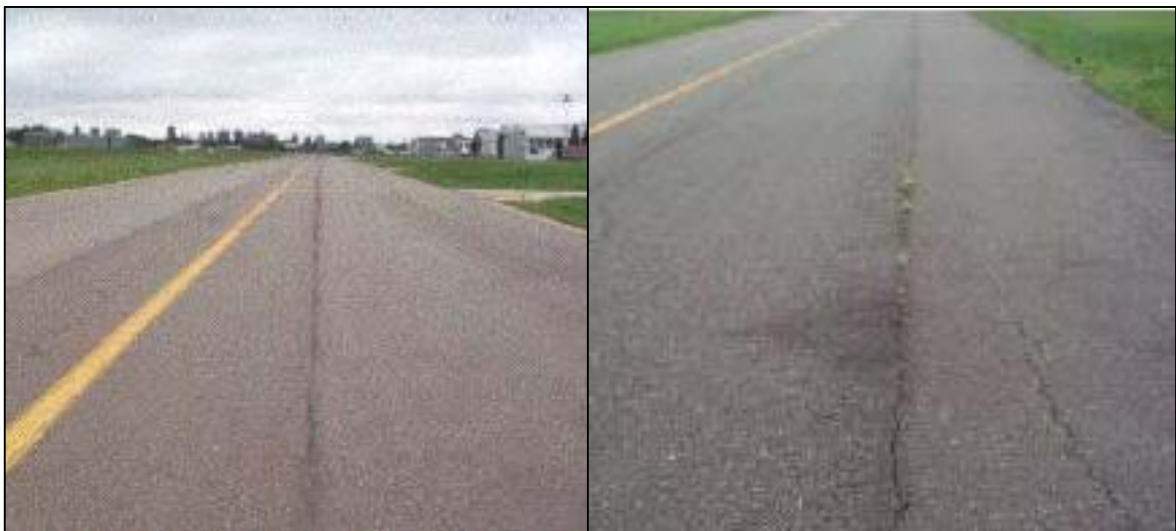
Las fisuras y/o grietas longitudinales son paralelas al “center line” del pavimento. Se da por i) fallas en las fajas constructivas, ii) contracción del asfalto (bajas temperaturas y rigidez del asfalto) y iii) fisura reflejada que se origina debajo de la superficie en uso, estas incluyen fisuras y/o grietas en la losa de concreto (no causadas por la reflexión de juntas). Las fisuras y/o grietas transversales se desarrollan a través del pavimento en ángulos rectos al “center line”, se da por los ítem ii) y iii) indicados anteriormente.

*Figura 2242. Fisuras longitudinales y transversales de severidad baja y media.*

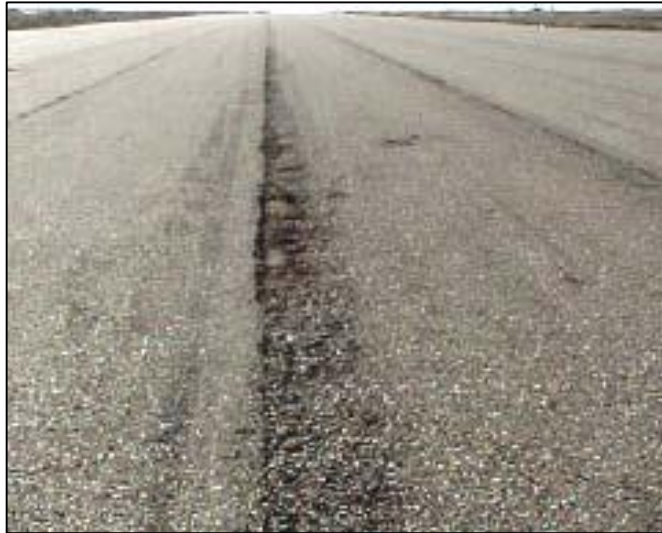
*Figura 23. Fisuras longitudinales y transversales de severidad alta.*

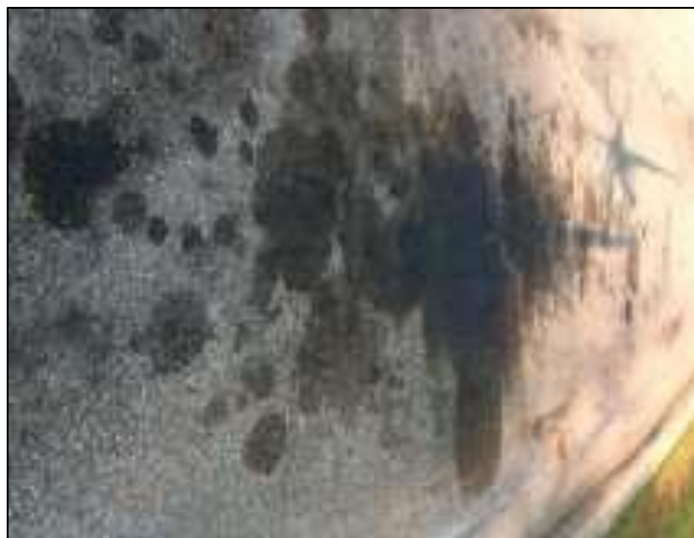
Falla o ablandamiento de la capa asfáltica producida por derrame de combustible, aceite o un solvente hidrocarburo. No hay medidas de severidad.

*Figura 24. Derrame de combustible, no hay severidad definida.*

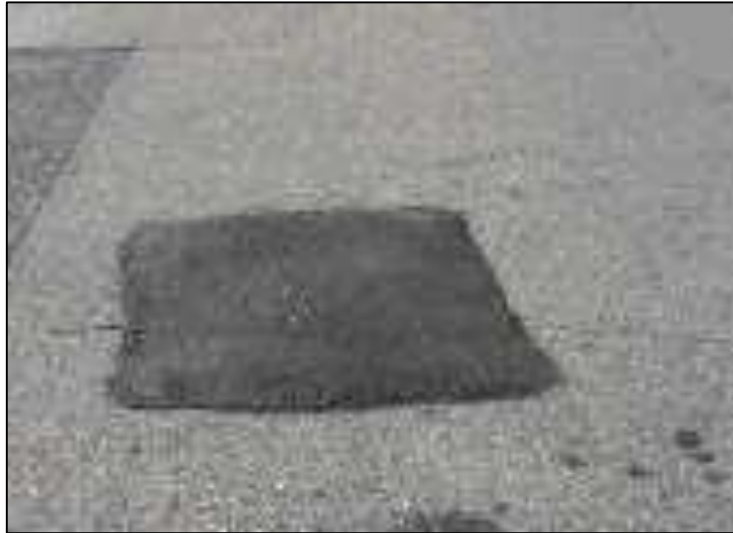
Son pequeños huecos (menor a 750 mm) en la carpeta de rodadura . Es considerado un defecto, así este en perfecto estado.

*Figura 25. Bacheo de severidad baja.*

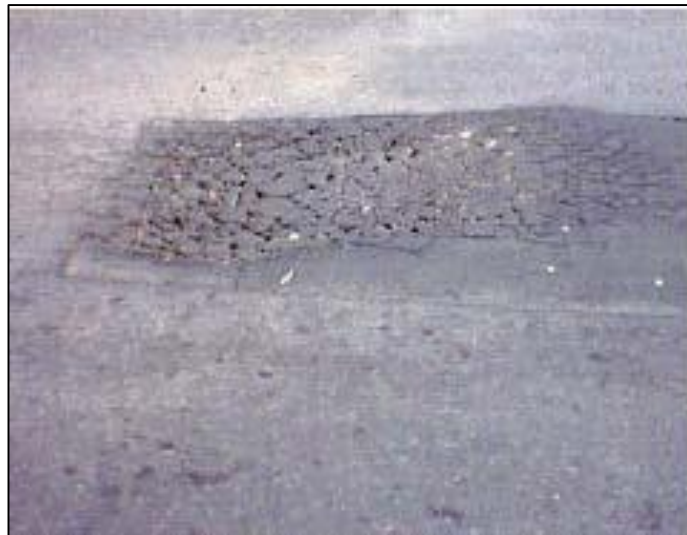
*Figura 26. Bacheo de severidad alta.*

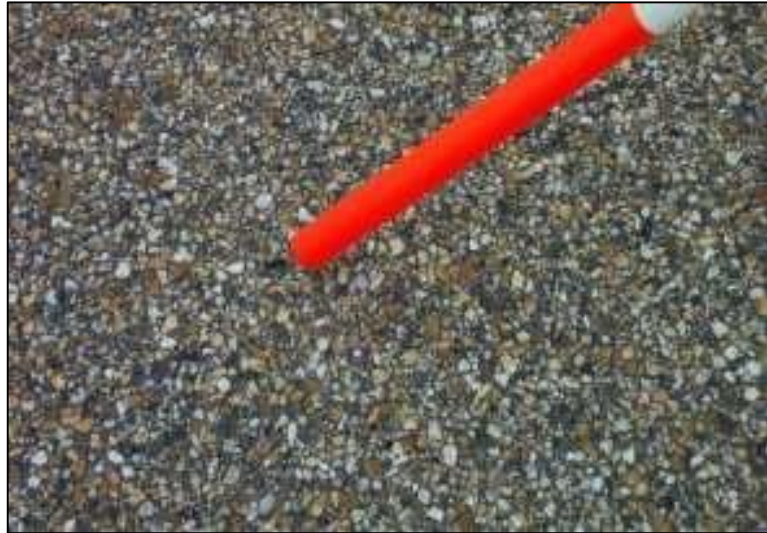
El pulimiento de agregados es un tipo de daño superficial producto del contacto continuo de las gomas de las ruedas y la superficie capa rasante. Ausencia de agregados rugosos, para proporcionar una resistencia adecuada al deslizamiento.

*Figura 27. Agregados pulidos, no hay niveles de severidad.*

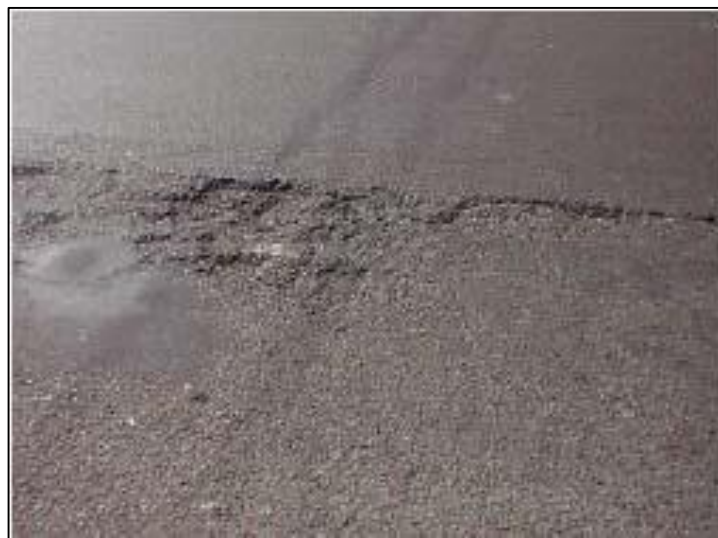
*Figura 30. Peladura de severidad alta.*

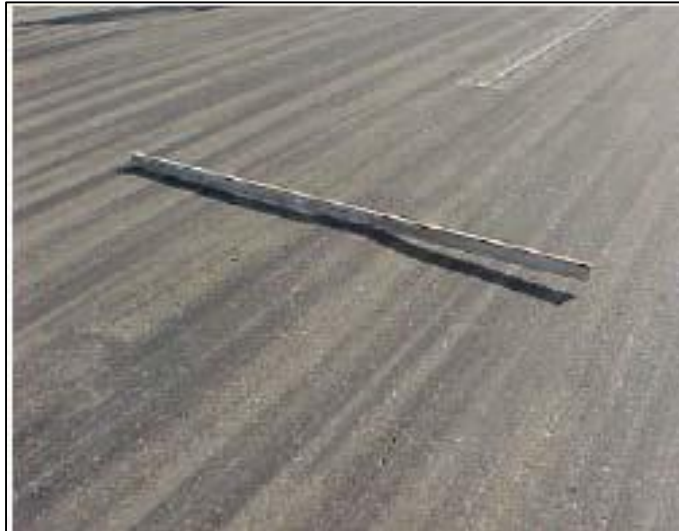
Deterioro de la superficie del pavimento en la franja de tránsito del tren de la aeronave. El pavimento es erguido a lo largo de los lados donde sucede el ahuellamiento; se da, por una deformación permanente en alguna capa del pavimento o en el mismo suelo de fundación. Es comúnmente causada por la consolidación o por el desplazamiento lateral de los materiales por la acción del volumen de tráfico. Un ahuellamiento significativo puede llevar a una falla estructural del pavimento.

*Figura 31. Ahuellamiento de severidad media.*

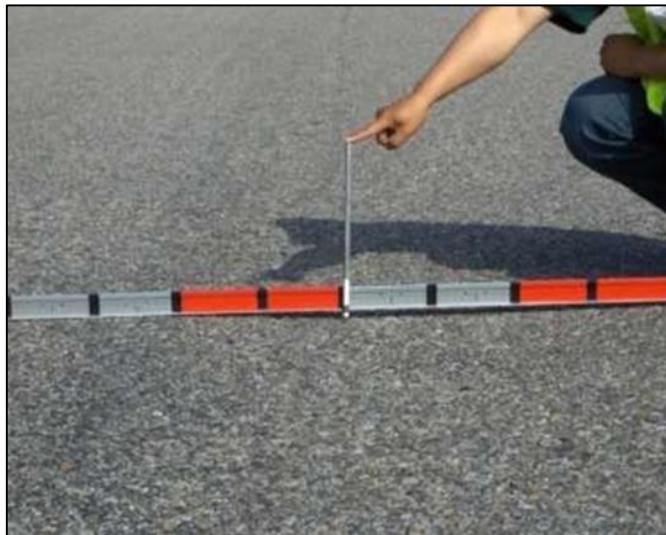
*Figura 32. Ahuellamiento de severidad alta.*

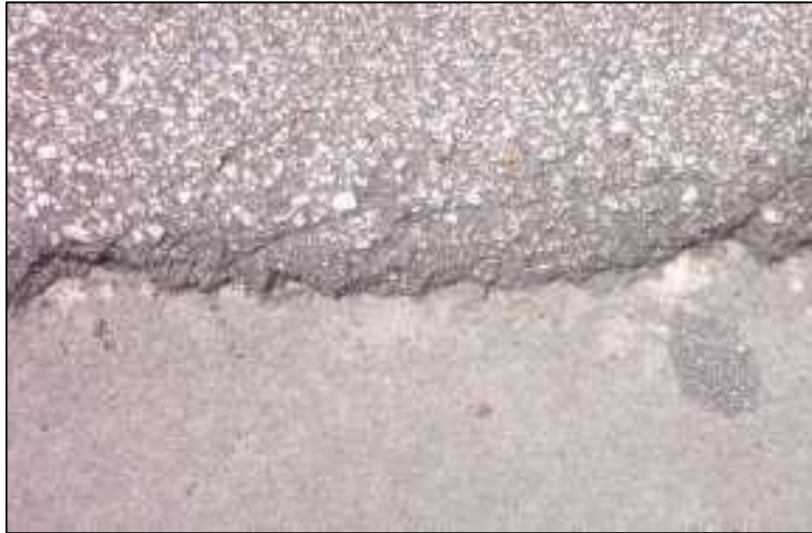
Los pavimentos de concreto Pórtland (PCC), en ocasiones acrecientan su longitud en los extremos donde se reúnen con el pavimento asfáltico (usualmente denominado crecimientos del pavimento). Este incremento empuja al pavimento asfáltico creando problemas de engrosamiento y fisuras.

*Figura 33. Ahuellamiento de severidad media.*

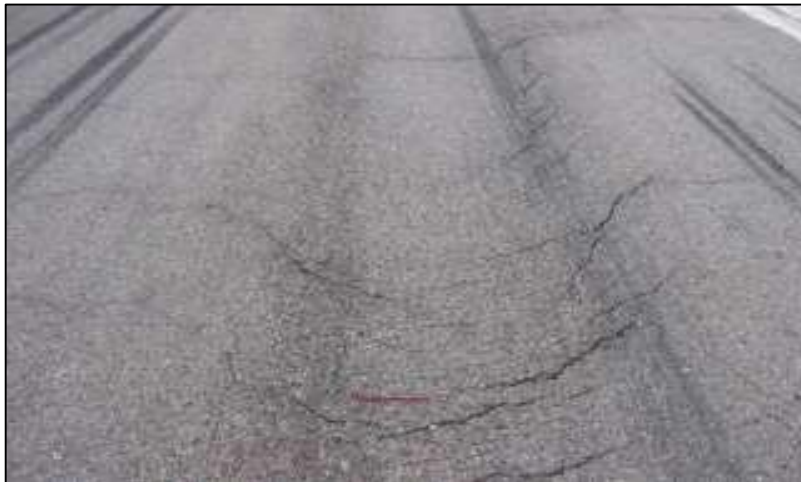
Son distorsiones de la superficie en forma de luna creciente o medialuna, causadas por desplazamientos de mezclas. Se generan cuando las llantas frenan o giran y causan un deslizamiento y deformación en la superficie del pavimento. Comunmente es originado cuando la superficie es debil o hay una mala adhesión entre la superficie y la siguiente capa de la estructura del pavimento.

*Figura 34. Desplazamiento de severidad media.*

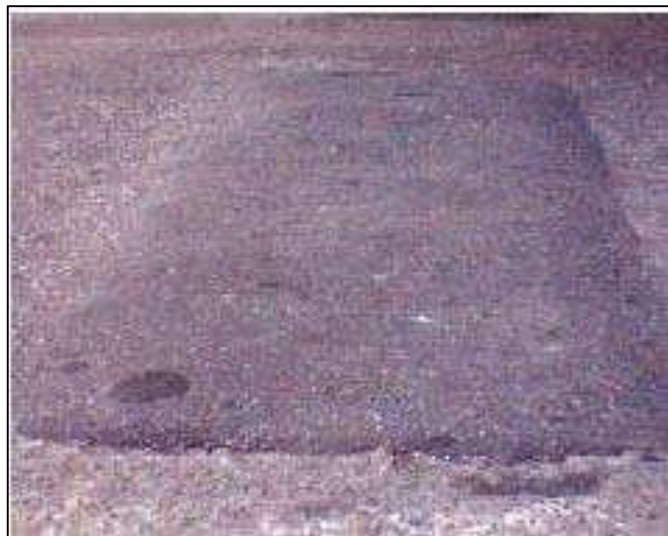
Se origina de forma puntual en un área localizada o en forma de onda gradual en un área mayor del pavimento. Ambos tipos de hinchamiento pueden estar acompañados por una superficie fisurada, es comúnmente producido por la acción de congelamiento en la subrasante o por hinchamiento de los suelos. A veces un pequeño hinchamiento puede presentarse sobre la superficie de un recrecimiento asfáltico, encima de un pavimento rígido, como consecuencia de un estallido o reventón en las losas de concreto Portland.

*Figura 35. Hinchamiento.*
