**ESCUELA ACADÉMICO PROFESIONAL DE INGENIERÍA CIVIL**

“Evaluación del pavimento flexible de la carretera PE-14 km 0+000 al km 3+000, Casma, Ancash- 2019, propuesta de mejora”.

**TESIS PARA OBTENER EL TÍTULO PROFESIONAL DE INGENIERO CIVIL**

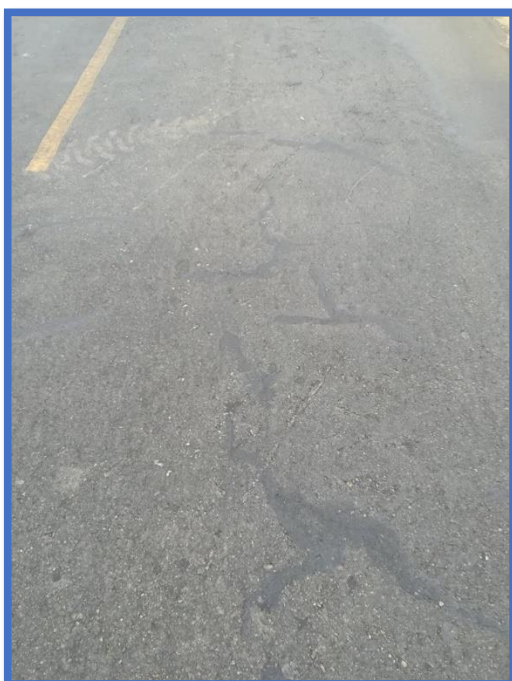
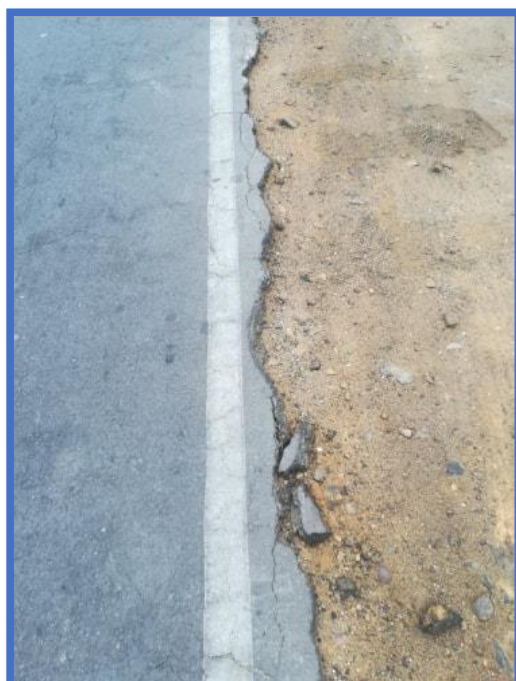
Se aprecian los tipos de fallas que presenta el pavimento flexible de la carretera PE-14: Grietas de Borde, Agrietamiento en Bloque, Exudación, Fisuras Longit. Y Transv.

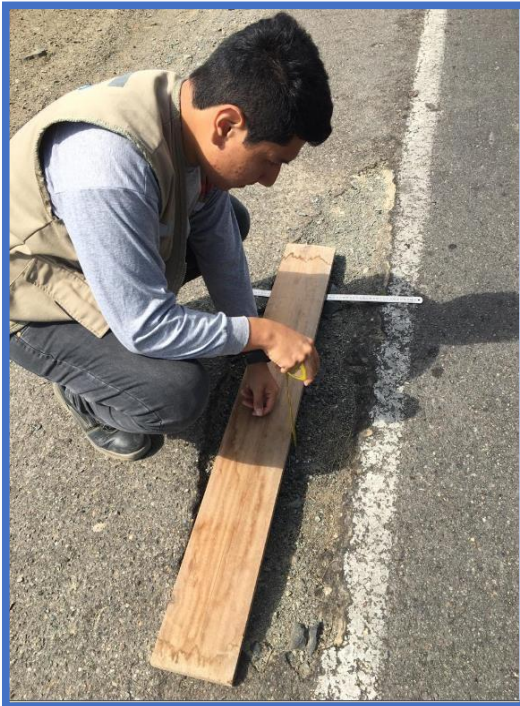
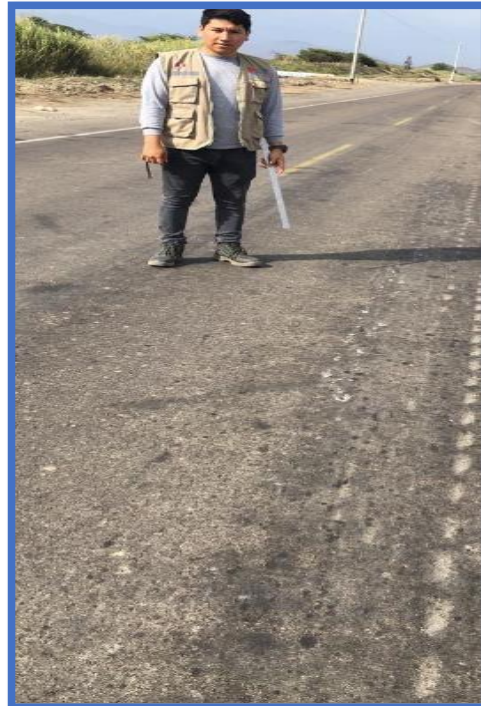
Se aprecian los tipos de fallas que presenta la carretera PE-14:  
Exudación, Grieta de Borde,Ahuellamiento.
