UNIVERSIDAD CÉSAR VALLEJO

“Evaluación de fallas estructurales en viviendas de albañilería confinada ante evento
sísmico en el Balneario de Buenos Aires Sur, Trujillo”

**TESIS PARA OBTENER EL TÍTULO PROFESIONAL DE
INGENIERO CIVIL**

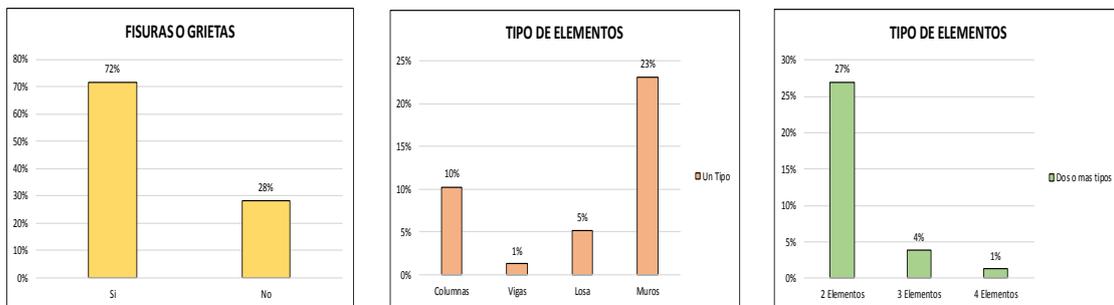
Figura 29. Fisuras o grietas presentes en algunos elementos estructurales de las viviendas de albañilería confinada en el Balneario de Buenos Aires Sur, sector B1.

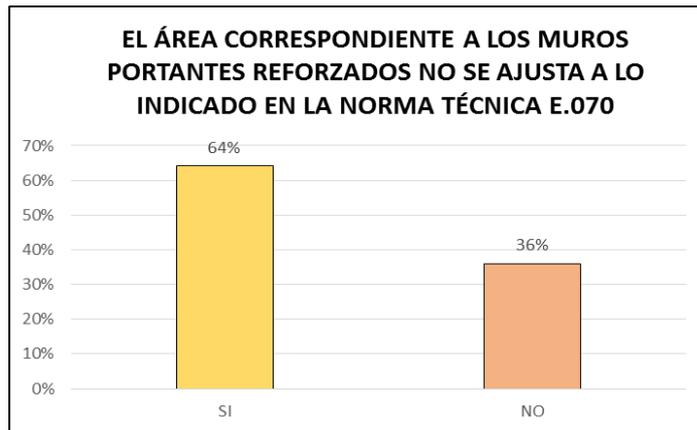
Figura 30. El área correspondiente a los muros portantes reforzados no se ajusta a lo indicado en la Norma Técnica E.070 en las viviendas de albañilería confinada del Balneario de Buenos Aires Sur, sector B1.

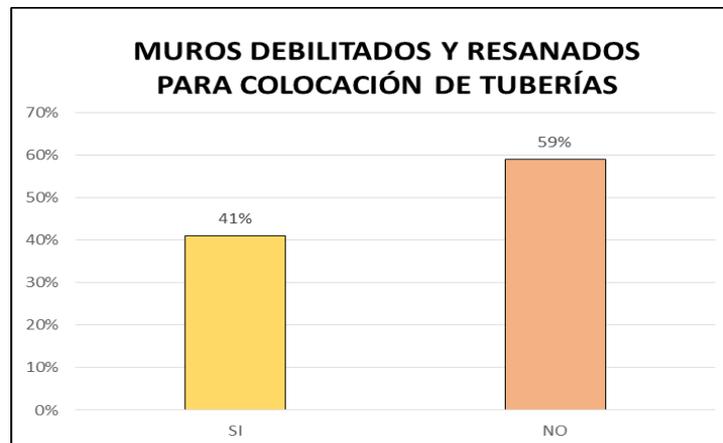
Figura 31. Muros debilitados y resanados para colocación de tuberías en las viviendas de albañilería confinada del Balneario de Buenos Aires Sur, sector B1.

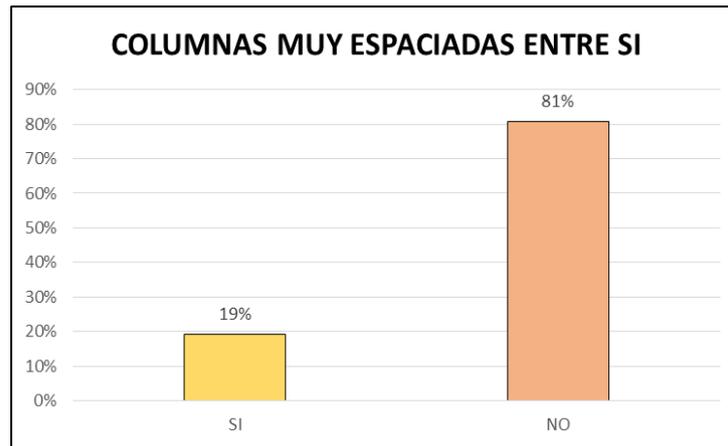
Figura 32. Columnas muy espaciadas entre sí en las viviendas de albañilería confinada del Balneario de Buenos Aires Sur, sector B1.

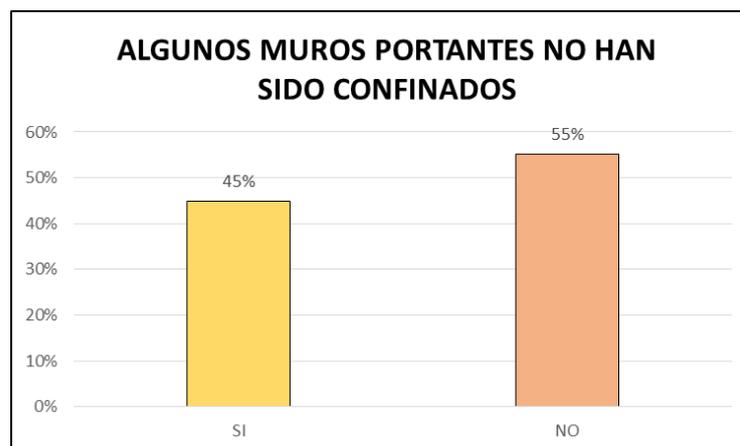
Figura 33. Algunos muros portantes no han sido confinados en las viviendas de albañilería confinada del Balneario de Buenos Aires Sur, sector B1.

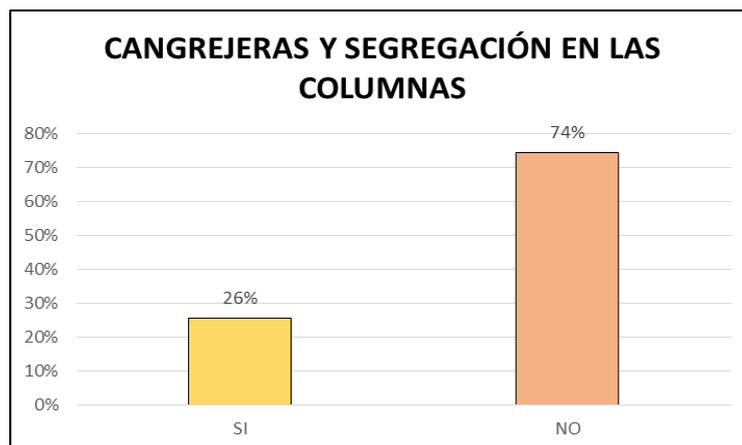
Figura 34. Cangrejas y segregación de las columnas en las viviendas de albañilería confinada del Balneario de Buenos Aires Sur, sector B1.

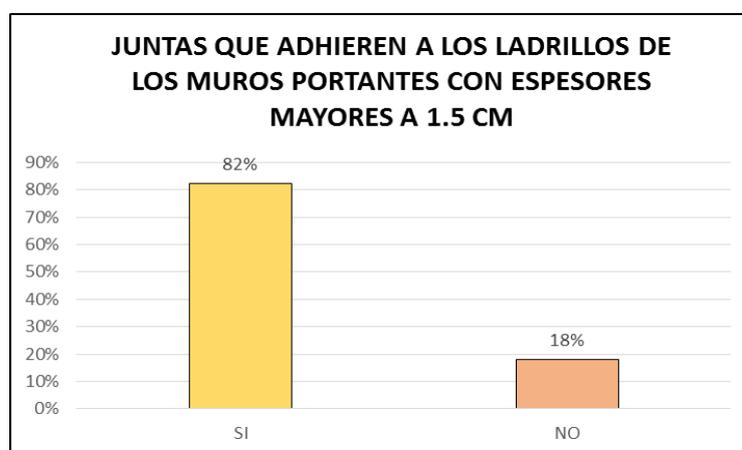
Figura 35. Juntas que adhieren a los ladrillos de los muros portantes con espesores mayores a 1.5 cm en las viviendas de albañilería confinada del Balneario de Buenos Aires Sur, sector B1.

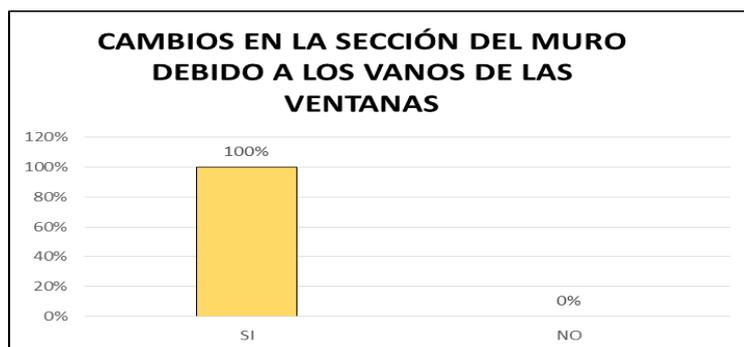
Figura 36. Cambios en la sección del muro debido a los vanos de las ventanas en las viviendas de albañilería confinada del Balneario de Buenos Aires Sur, sector B1.

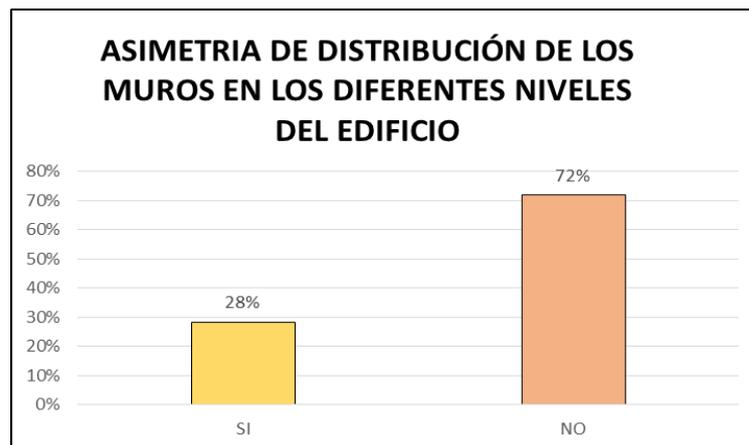
Figura 39. Asimetría en la distribución de los muros en los diferentes niveles del edificio del Balneario de Buenos Aires Sur, sector B1.

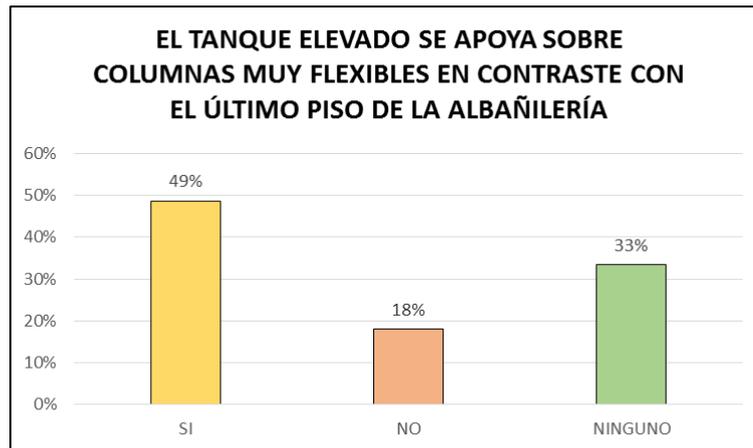
Figura 40. El tanque elevado se apoya sobre columnas flexibles en contraste con el último piso de las viviendas de albañilería confinada del Balneario de Buenos Aires Sur, sector B1.

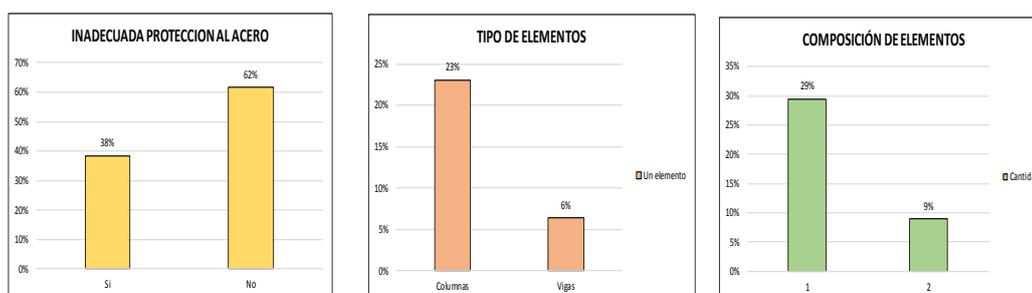
Figura 48. Inadecuada protección en el acero de las viviendas de albañilería confinada situadas en el Balneario de Buenos Aires Sur, sector B1.

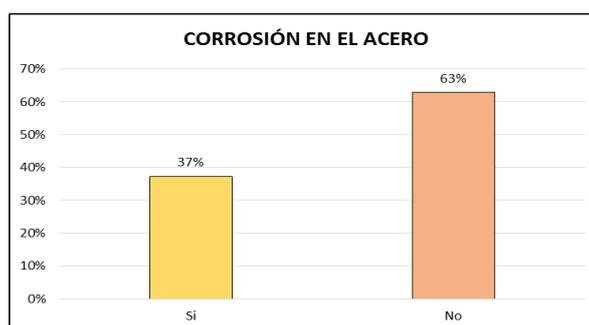
Figura 49. Corrosión en el acero de las viviendas de albañilería confinada situadas en el Balneario de Buenos Aires Sur, sector B1.

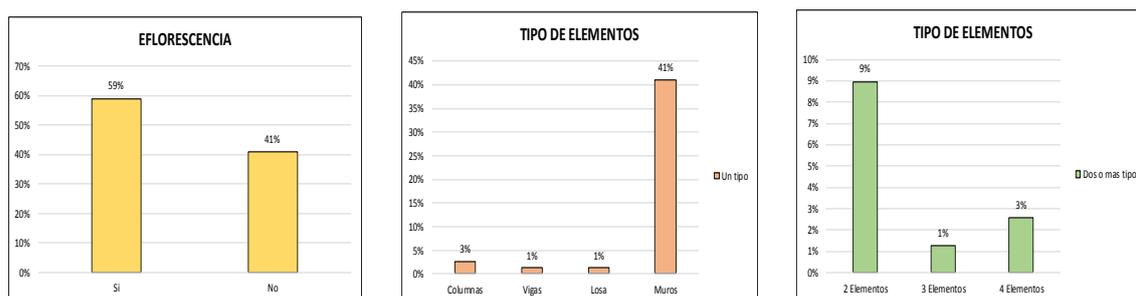
Figura 50. Presencia de eflorescencia en algunos elementos estructurales de las viviendas de albañilería confinada en el Balneario de Buenos Aires Sur, sector B1.

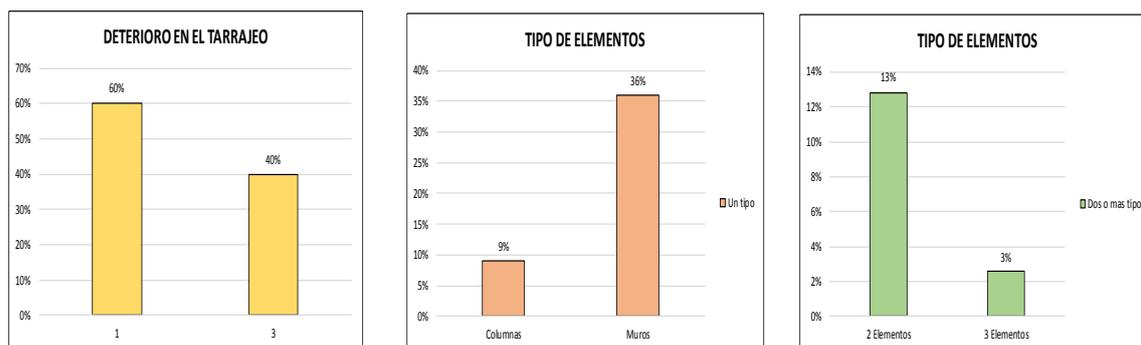
Figura 51. Deterioro del tarrajeo de las viviendas de albañilería confinada en el Balneario de Buenos Aires Sur, sector B1.

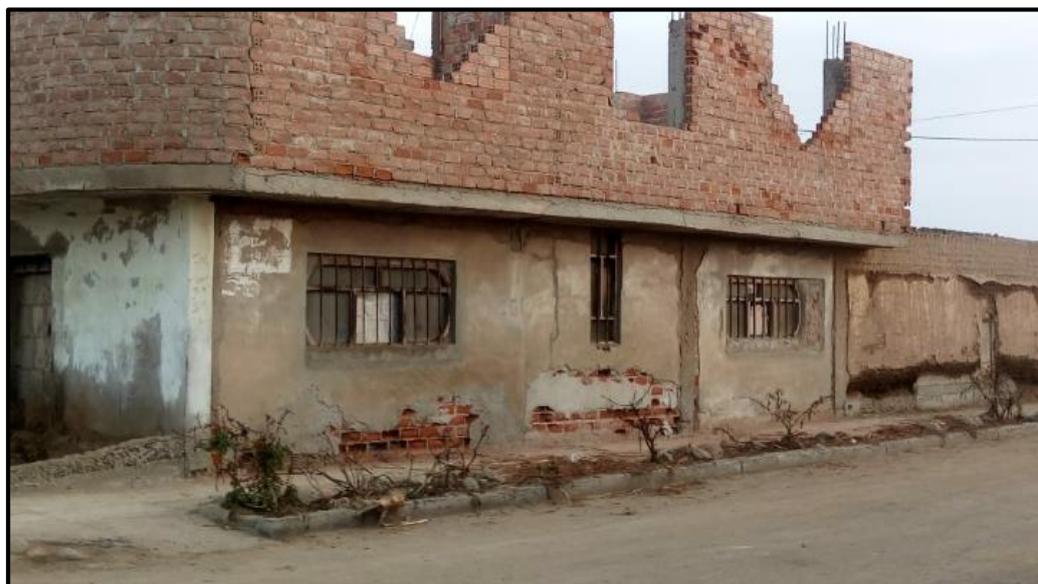
Figura 56. Vivienda en mal estado de conservacion con tabiques con insuficiente arriostre.

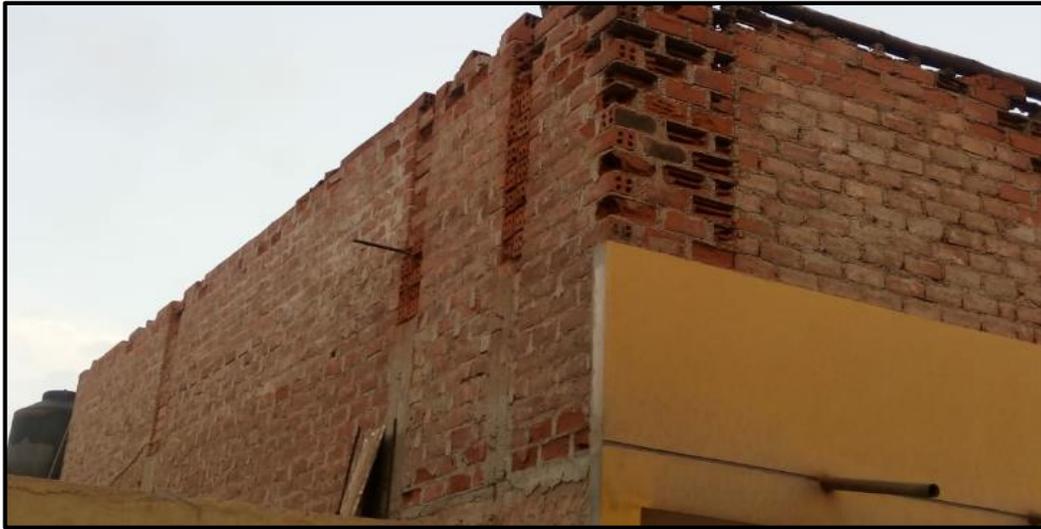
Figura 58. Deterioro del muro de albañilería de la vivienda producido por la humedad del ambiente.
