UNIVERSIDAD CÉSAR VALLEJO

Análisis de la Degradación de la Carpeta Asfáltica en la Carretera Yanahuanca – Cerro de Pasco usando el Método Mecanístico

TESIS PARA OBTENER EL TÍTULO PROFESIONAL DE:
INGENIERO CIVIL

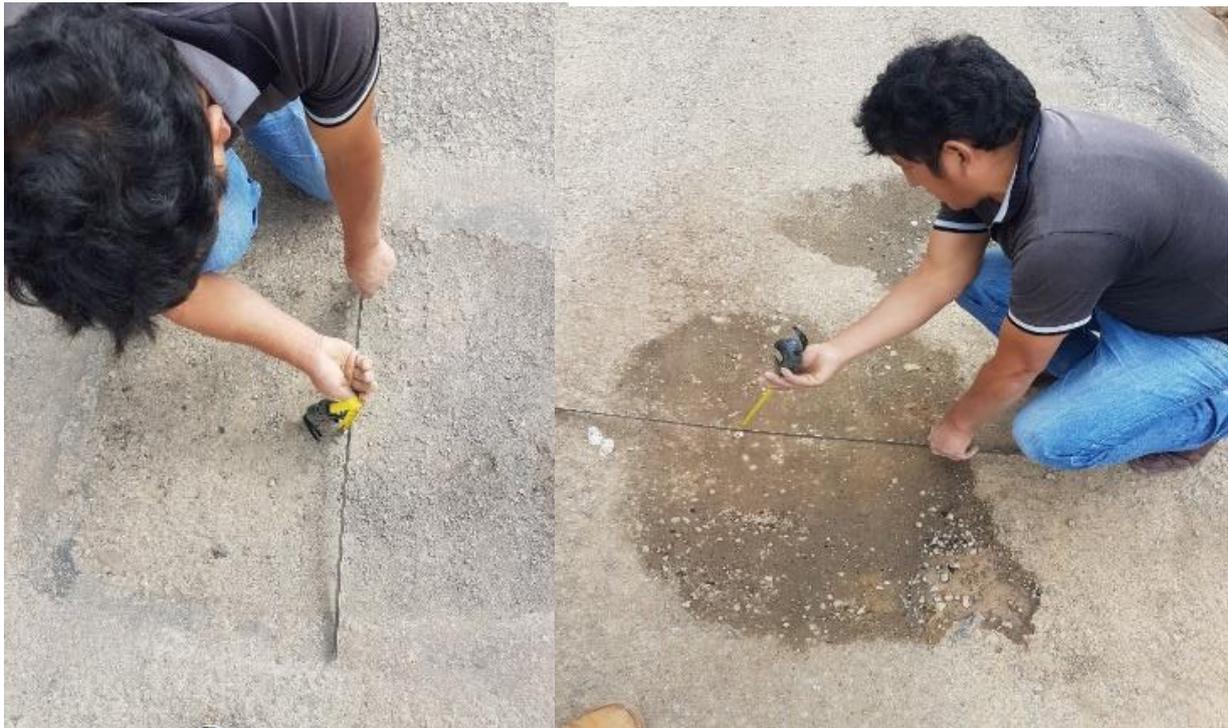
Tipo de falla: parcheo y hueco (disgregación).

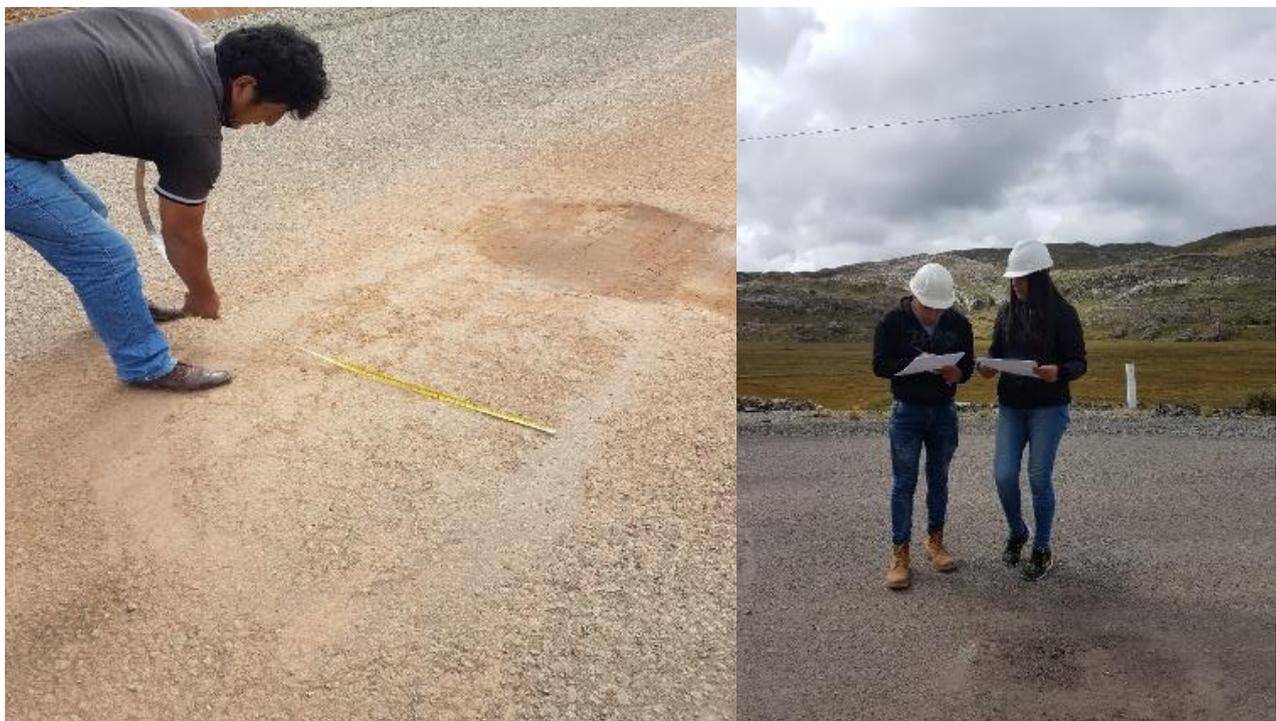
Tipo de falla: Realizando las mediciones de la falla de piel de cocodrilo.

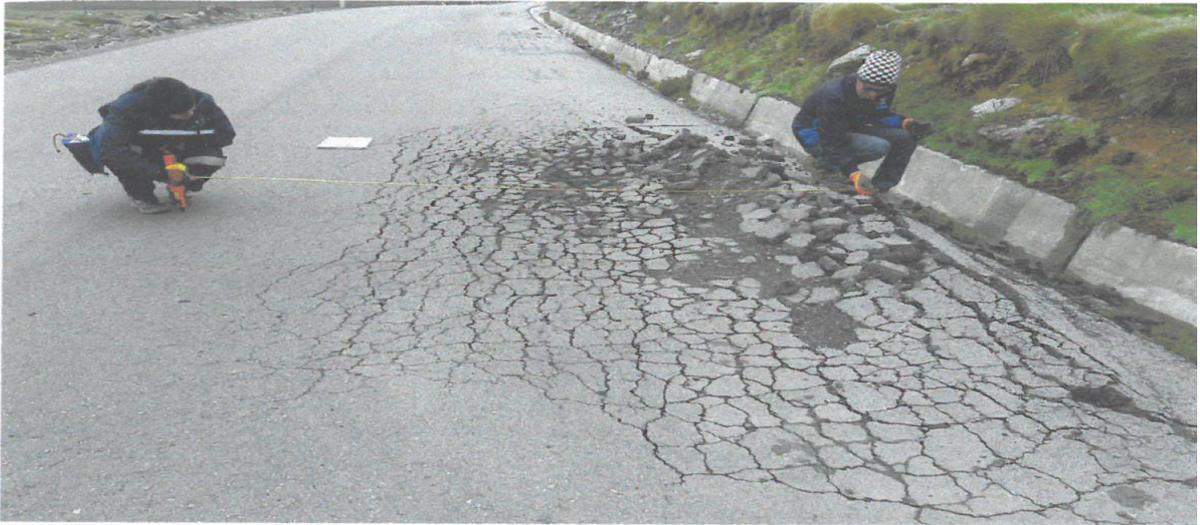
Tipo de falla: grietas por efecto de temperatura.
