UNIVERSIDAD CÉSAR VALLEJO

“Diagnóstico superficial del pavimento rígido utilizando el método PCI, en las calles del distrito de Huamachuco - Sánchez Carrión - La Libertad.”

TESIS PARA OBTENER EL TÍTULO PROFESIONAL DE:

Ingeniero Civil

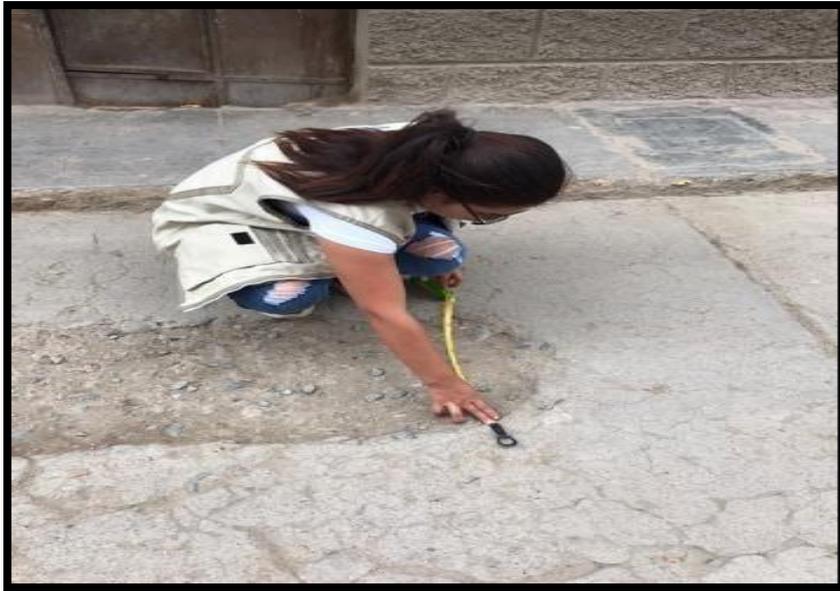
Reconocimiento de falla Parche Grande.

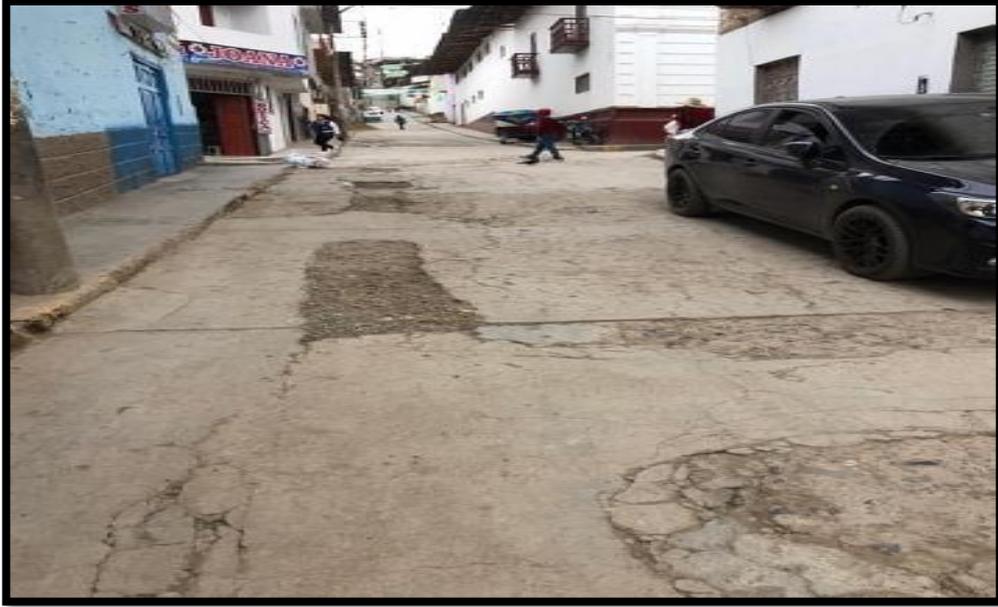
Reconocimiento de la Calle Bolívar (tramo critico)
