UNIVERSIDAD CÉSAR VALLEJO

FACULTAD DE INGENIERÍA Y ARQUITECTURA ESCUELA PROFESIONAL DE INGENIERÍA CIVIL

Evaluación y diagnóstico de la infraestructura vial de la capa de rodadura del pavimento flexible, en el distrito El Porvenir – provincia de Trujillo - departamento de La Libertad
2019

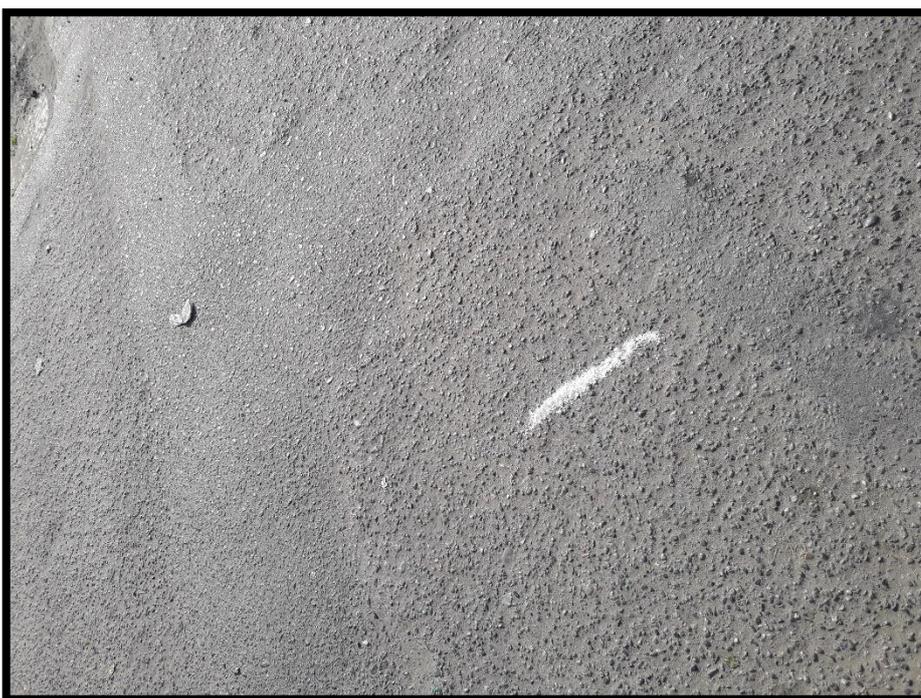
Foto N° 3: Falla Piel de Cocodrilo

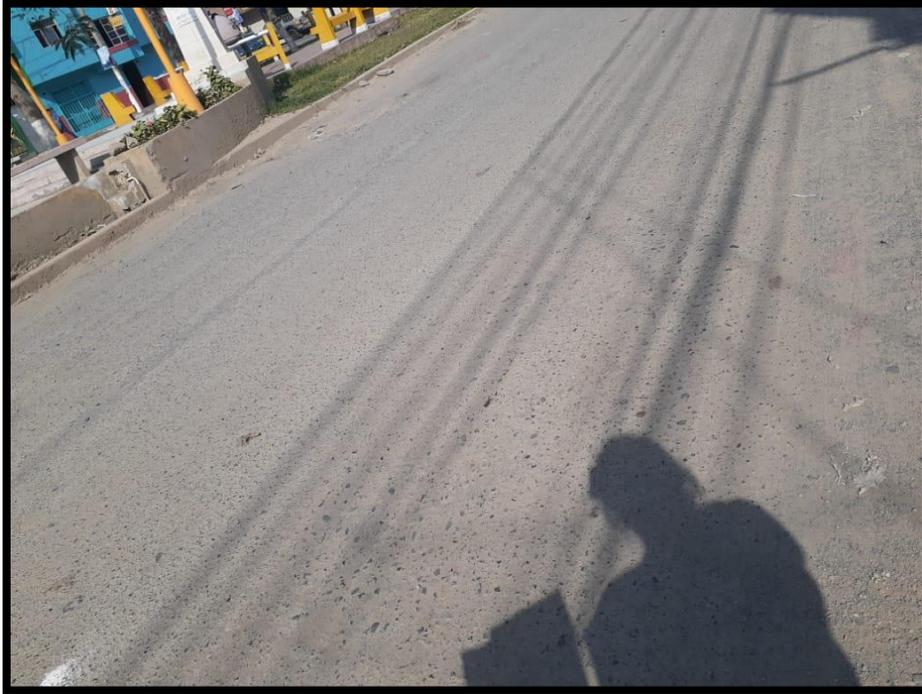
Foto N° 4: Falla Corrugación

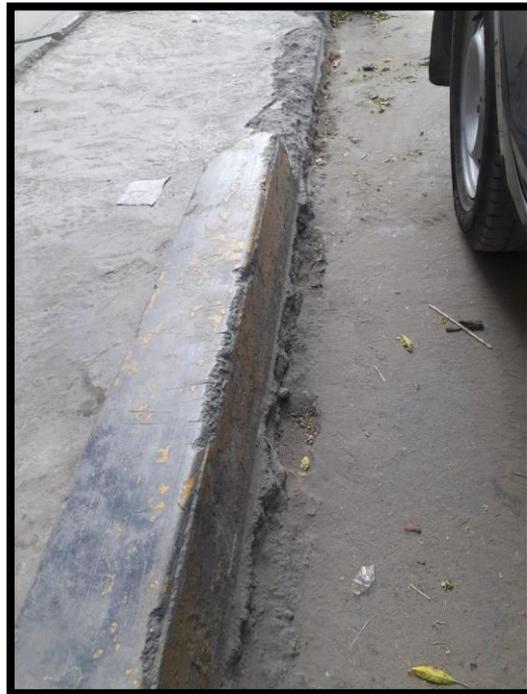
Foto N° 5: Falla Grieta de Borde

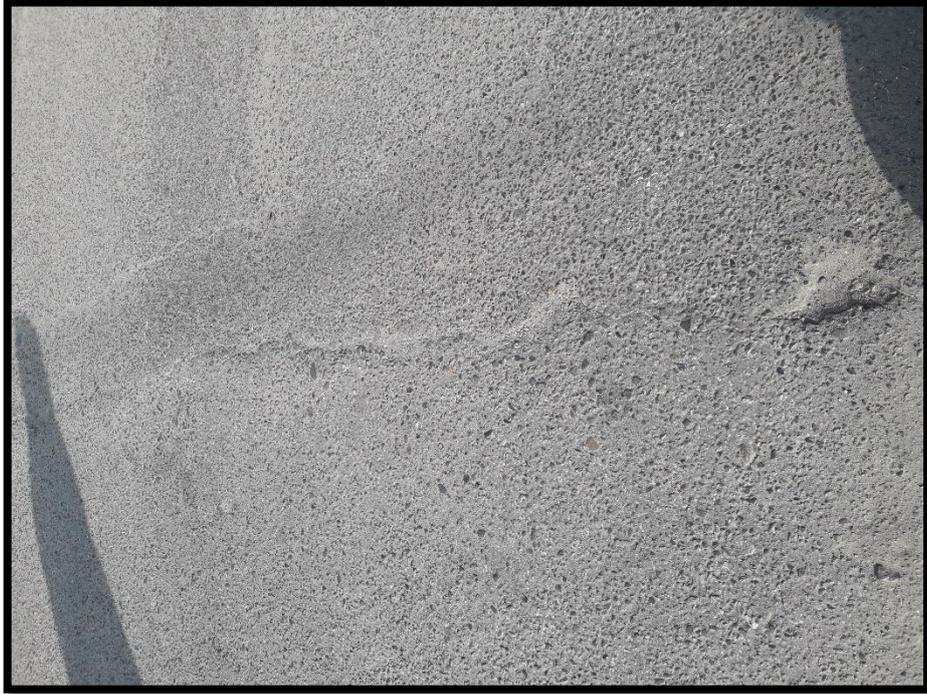
Foto N° 6: Falla Grieta Transversal

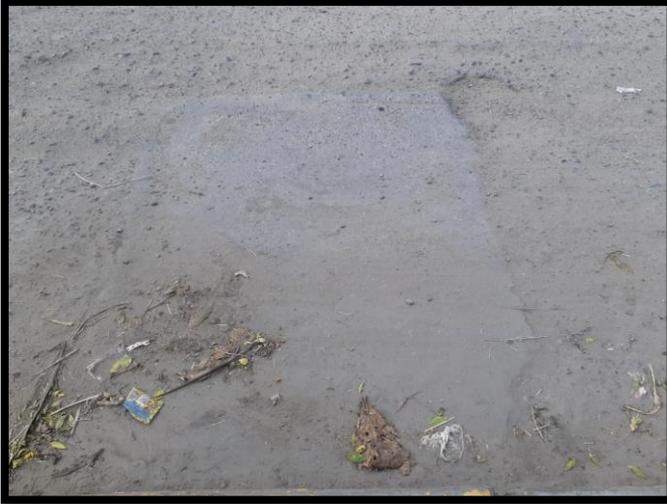
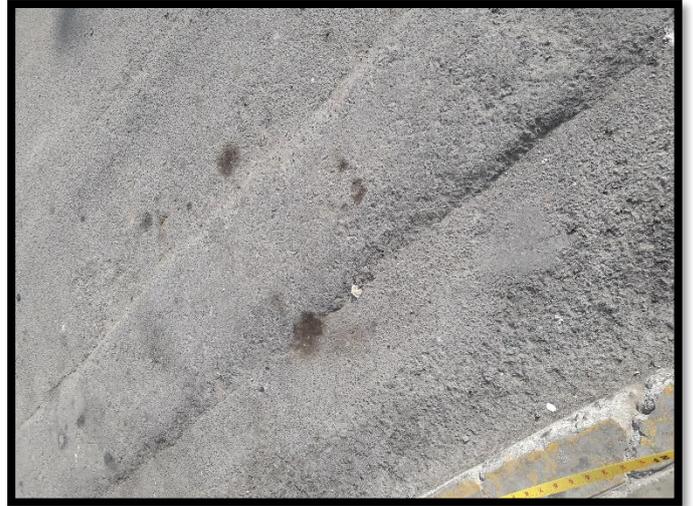
Foto N° 7 y 8: Falla Parcheo

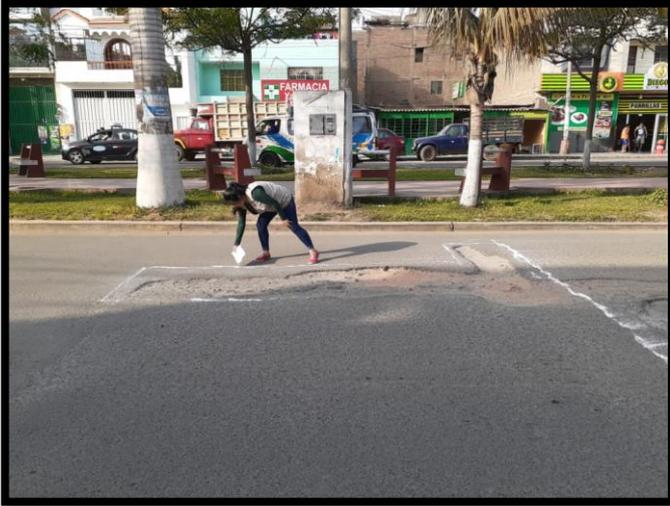
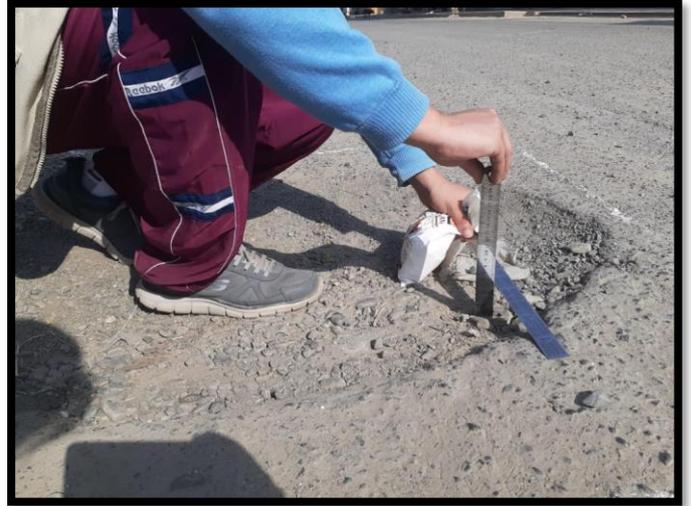
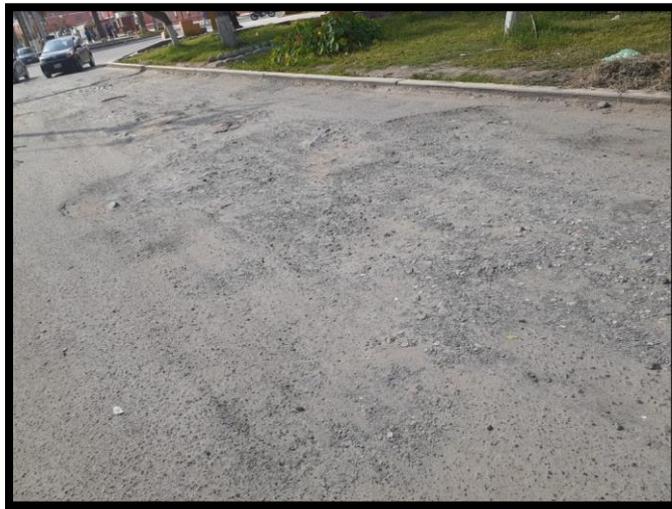
Foto N° 9, 10 y 11: Falla Huecos

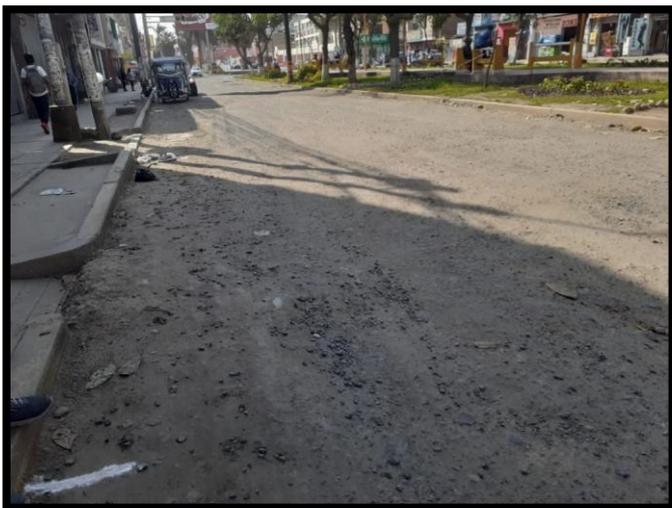
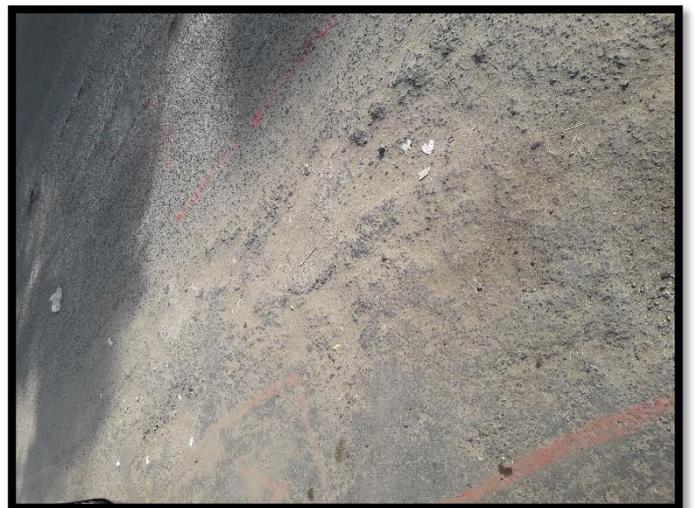
Foto N° 12 y 13: Falla Desintegración
