“Serviciabilidad del pavimento flexible y transitabilidad vehicular - Avenida Carlos Izaguirre intersección Avenida 12 de Octubre, distrito San Martín de Porres, Lima en el 2018”.

TESIS PARA OBTENER EL TÍTULO PROFESIONAL DE:

Ingeniero Civil

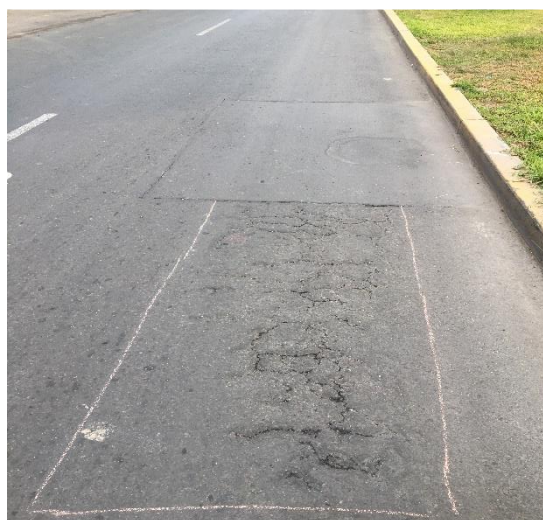
Es por ello que se realizará una serie de evaluaciones en la superficie del pavimento flexible de la zona, ya que como se muestra en la imagen vemos fallas como por ejemplo parcheo, piel de cocodrilo, agrietamientos, entre otros, los cuales debilitan y son perjudiciales para la vía, y por ende, hace que la serviciabilidad del pavimento disminuya desfavorablemente y no brinde una seguridad o confort al transitar por dicha avenida.

Figura 1. Av. Carlos Izaguirre - Falla en el pavimento (Arietamiento en bloque).

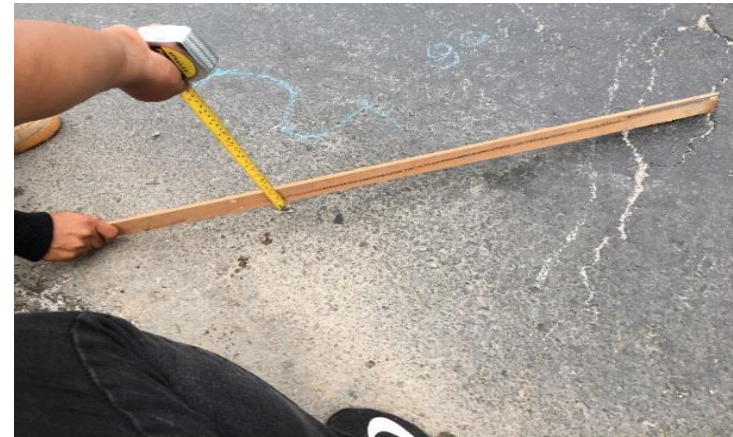
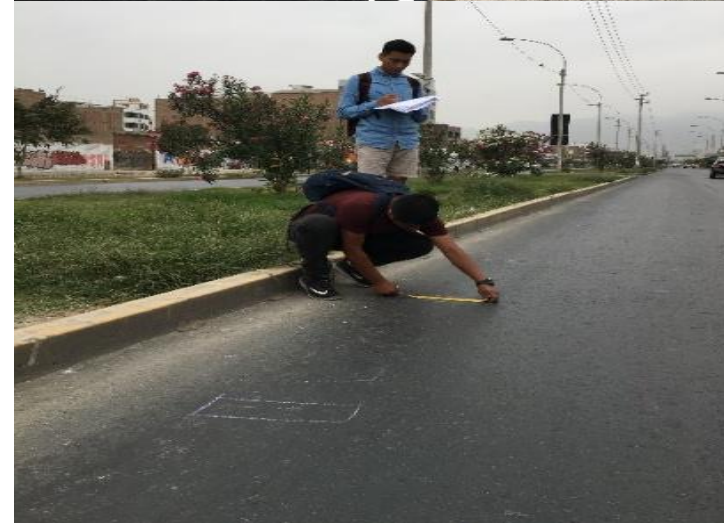
Figura 23. Mediciones de fallas en la Av. Carlos Izaguirre – Av. 12 de Octubre.
