UNIVERSIDAD CÉSAR VALLEJO

**Variación de la transitabilidad del pavimento de la Avenida
Miraflores, Trujillo, La Libertad, 2020**

TESIS PARA OBTENER EL TÍTULO PROFESIONAL DE:
Ingeniera Civil

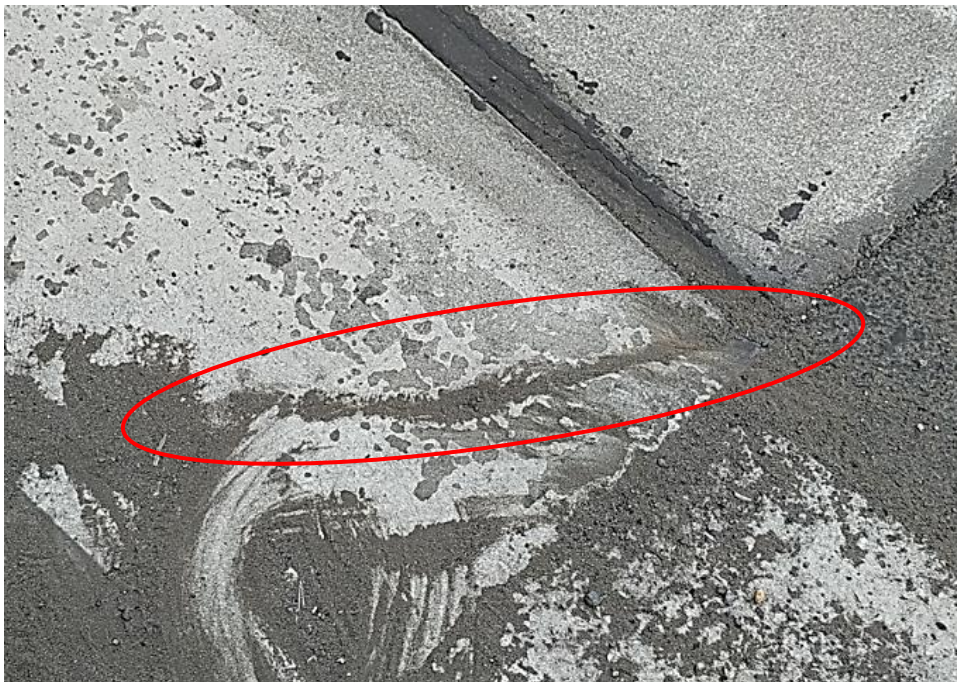
Figura 71. Grieta de esquina

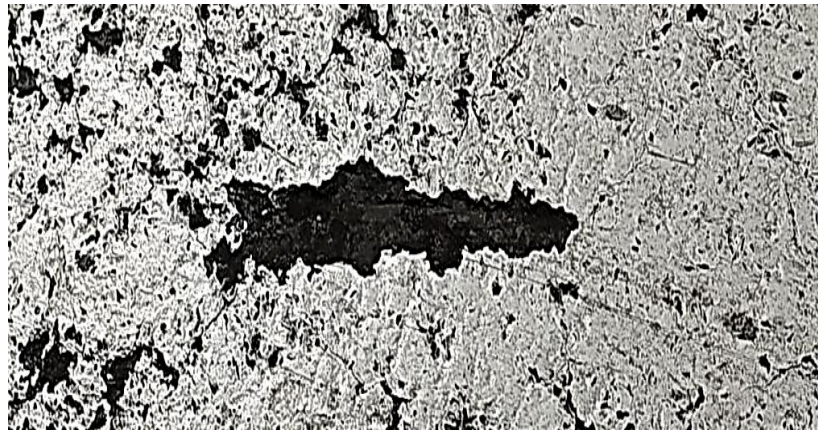
Figura 73. Desmoronamiento/intemperismo en la Av. Miraflores

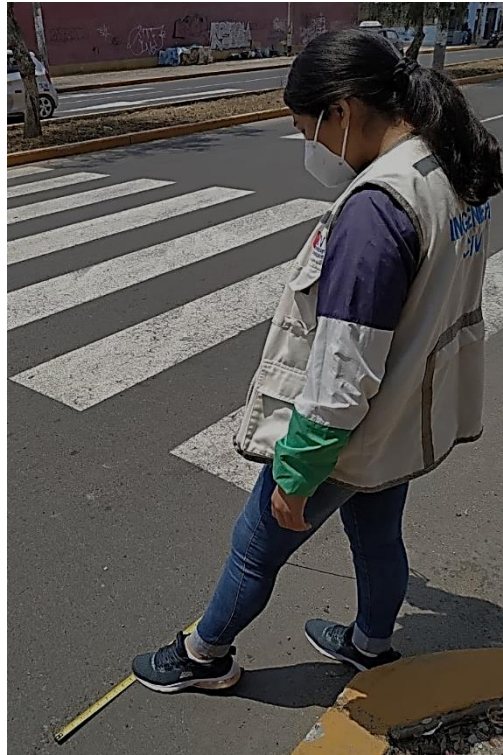
Figura 74. Fisuras Longit. y/o transversal en la Av. Miraflores
