**Evaluación de la Vulnerabilidad Sísmica Aplicando el Método
Benedetti-Petrini en las Instituciones Educativas en el Distrito de
Cupisnique-Contumazá-Cajamarca, 2020**

**TESIS PARA OBTENER EL TITULO PROFESIONAL DE :
Ingeniero civil**

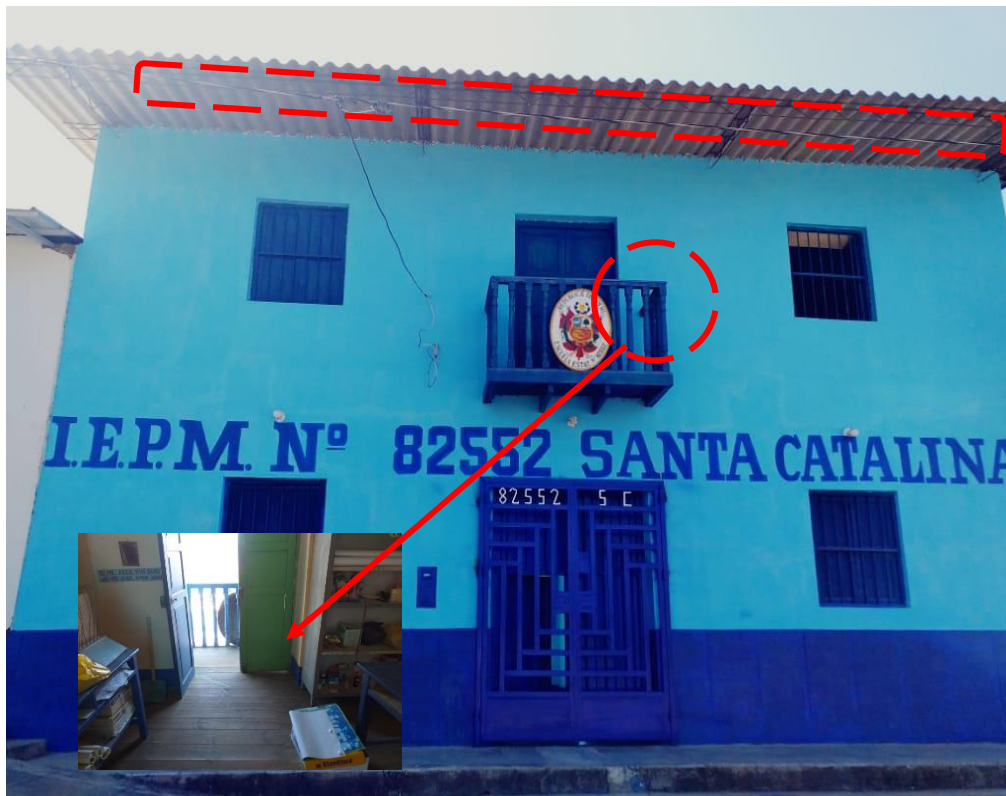
Figura 8. Organización del sistema resistente en el bloque “1” de la I.E.P.M. N°82552

Bosquejo: Este bloque está constituida de muros de adobe y techo de madera (1 nivel) y techo metálico de calamina (2 nivel); por lo tanto, no posee viga de amarre alguna en sus muros, además está claramente visto en la figura que no sigue la norma E030, aunque en sus muros si presentan buena conexión entre ellos, puesto que no presenta rajaduras o grietas en sus conexiones. Por tanto, se asigna calificación “C”.

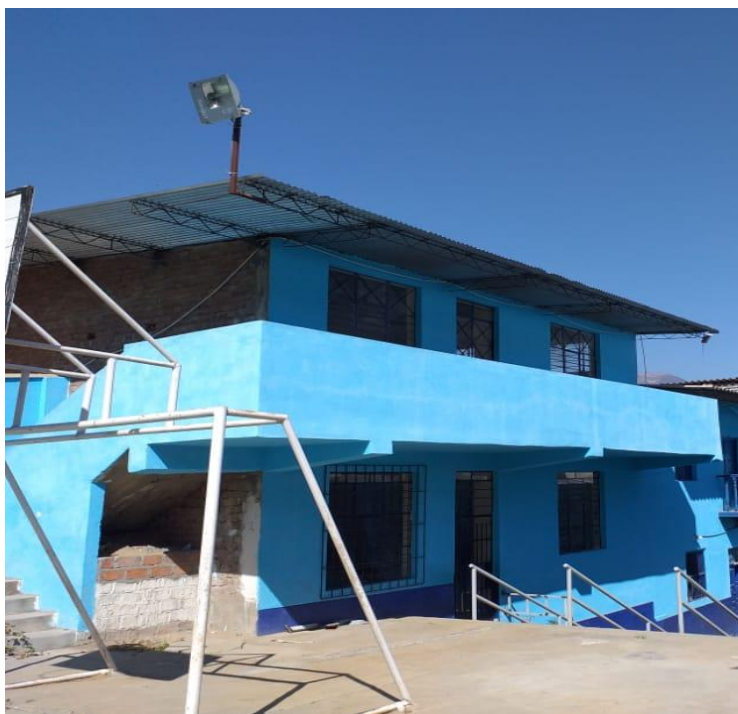
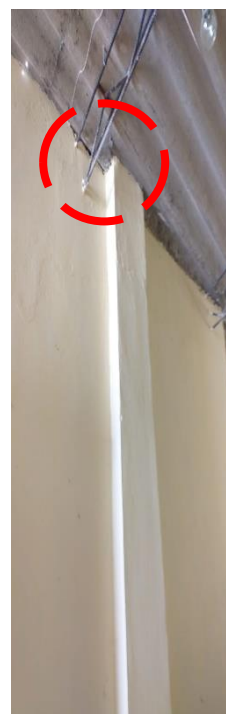
Figura 9. Organización del sistema resistente en el bloque “2” de la I.E.P.M. N°82552

Bosquejo: Este bloque realizado con ladrillos King Kong artesanal no cumple la norma E030 sismorresistente debido a juntas mayores a 1.5 cm, no poseen vigas de amarre, pero si muros bien conectados entre ellos. Se da una calificación “C”.

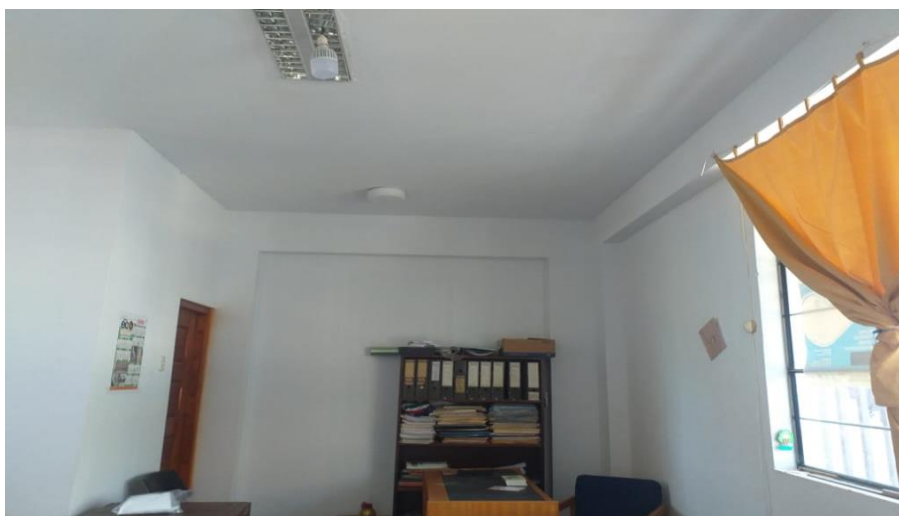
Figura 10. Organización del sistema resistente en el bloque “A” de la I.E. “7 de Junio”

Bosquejo: La estructura sí presenta vigas de amarre en sus muros ya que se llegó a observar las gruñas realizadas en los muros lo que esto indica que posee este tipo de conexión. Por lo tanto, asignamos calificación “B”.

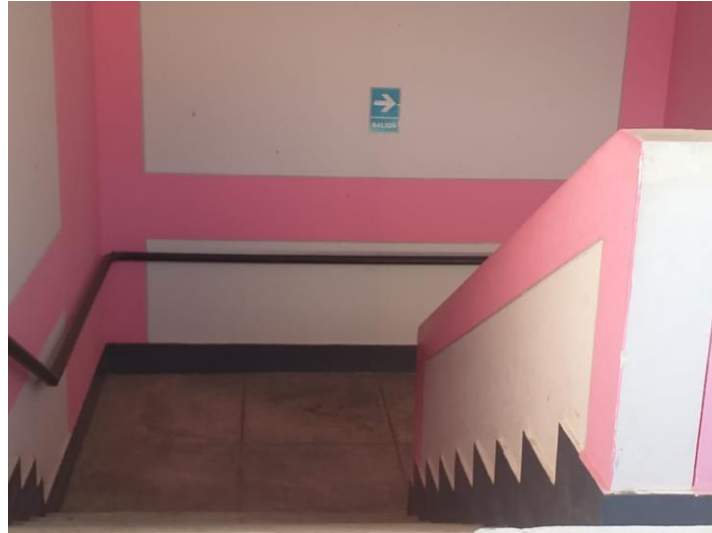
Figura 11. Organización del sistema resistente en el bloque “B” de la I.E. “7 de Junio”

Bosquejo: En este diseño de escalera se realizaron muros de ladrillo 18 huecos en su lado periférico en el que se emplearon las vigas de conexión como se pueden observar en las gruñas realizadas o con el mismo color de la pintura. Entonces este ambiente recibe una calificación “B”.

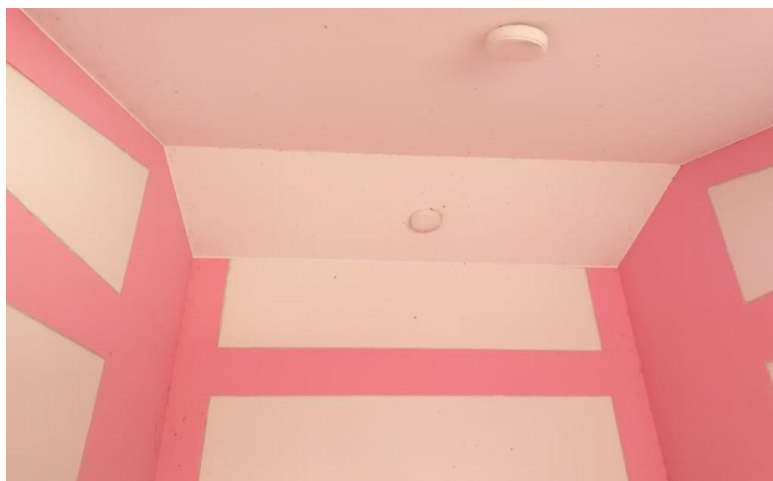
Figura 12. Organización del sistema resistente en el bloque “C” de la I.E. “7 de Junio”

Bosquejo: Para el segundo diseño de la escalera se realizó las similares características de la escalera del bloque “B”, que se puede mencionar que también presenta vigas de amarre. Entonces recibe una calificación “B”.

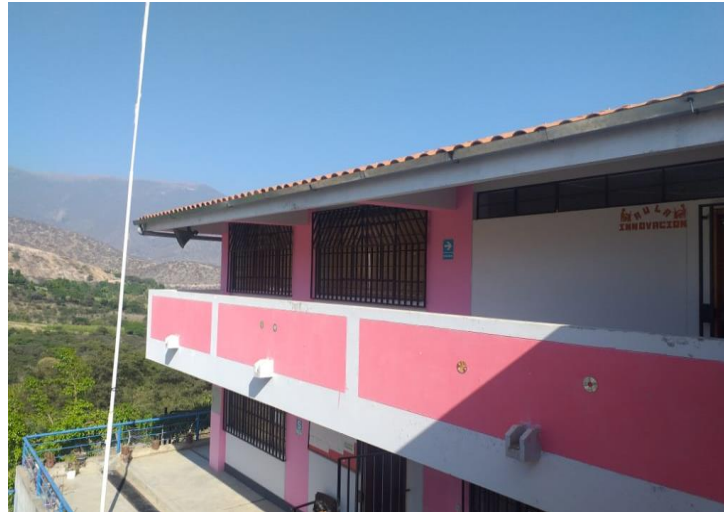
Figura 13. Organización del sistema resistente en el bloque “D” de la I.E. “7 de Junio”

Bosquejo: Esta estructura sí presenta vigas de amarre en todos sus muros, además sus muros se encuentran bien conectados entre sí mismos. Tal motivo le corresponde una calificación “B”.

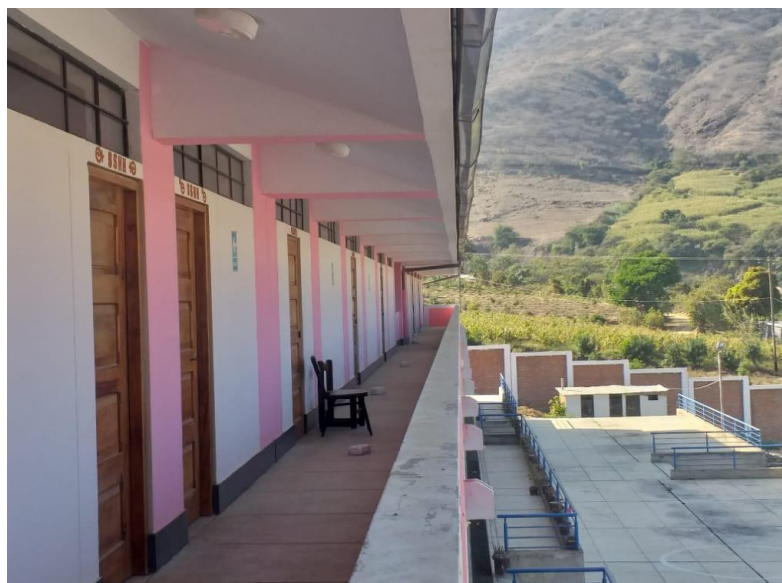
Figura 14. Organización del sistema resistente en el bloque “E” de la I.E. “7 de Junio”

Bosquejo: Para estos pabellones sus muros de ladrillos sí presentan vigas de amarre y una buena conexión con sus elementos estructurales. Entonces asignamos una calificación “B”.

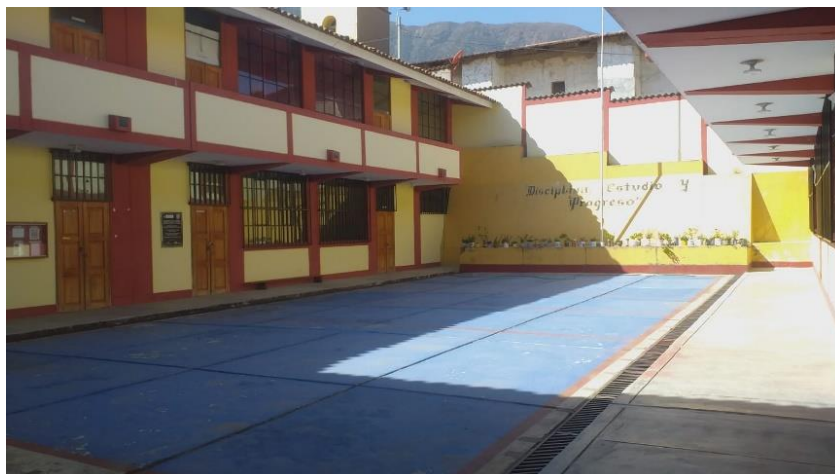
Figura 16. Organización del sistema resistente en el bloque “B” de la I.E. “Santísima Trinidad”

Bosquejo: Se observa que en este pabellón sus muros se encuentran bien conectados, además sí presentan vigas de amarre. Por lo tanto, tiene una calificación “B”.

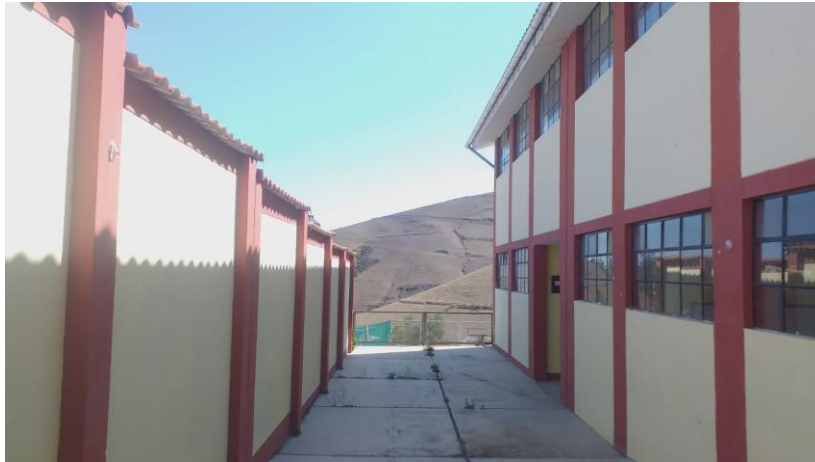
Figura 17. Organización del sistema resistente en el bloque “C” de la I.E.
“Santísima Trinidad”

Bosquejo: Se identifica que los muros se encuentran bien conectados entre sí, además el sistema estructural diseñado permite la conectividad con sus respectivas vigas de amarre. Se le asigna una calificación “B”

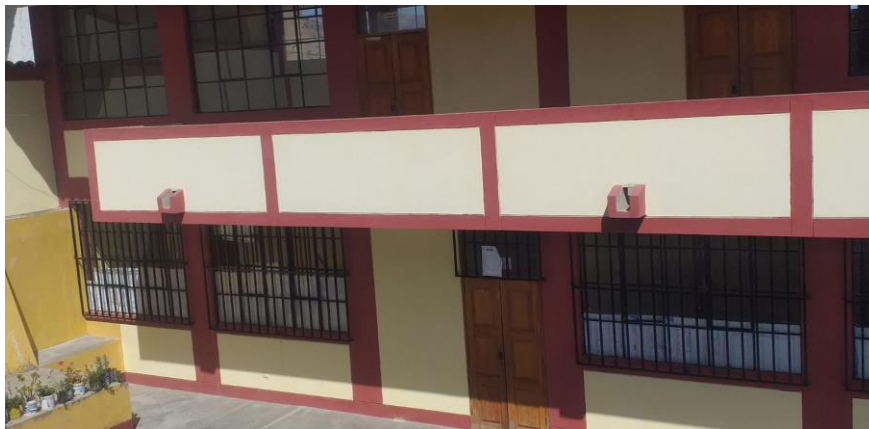
Figura 18. Organización del sistema resistente en el bloque “D” de la I.E.
“Santísima Trinidad”

Bosquejo: La estructura de este bloque se reconoce que sus muros presentan una buena conectividad entre sí, además una adecuada conexión con sus elementos estructurales. Por ello se asigna una calificación “B”.

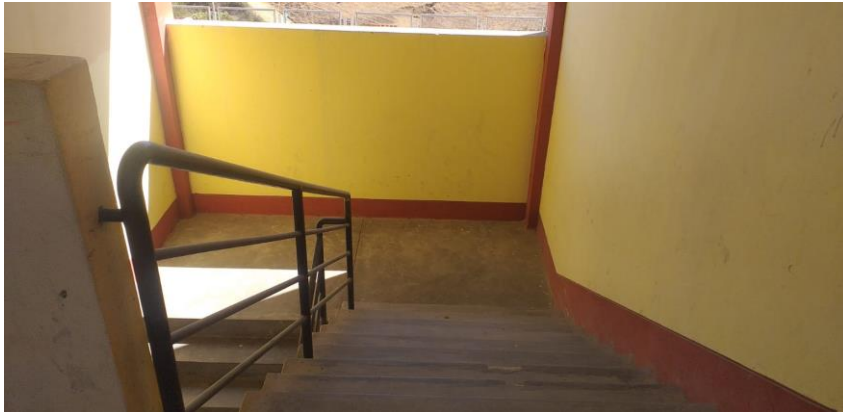
Figura 19. Organización del sistema resistente en el bloque “E” de la I.E.
“Santísima Trinidad”

Bosquejo: De esta estructura para la escalera se notó que sus muros se encuentran bien conectados entre sí, así como con sus elementos estructurales. En este sistema no se encontró algún deterioro en sus conectividades. Por lo tanto, corresponde una calificación “B”.

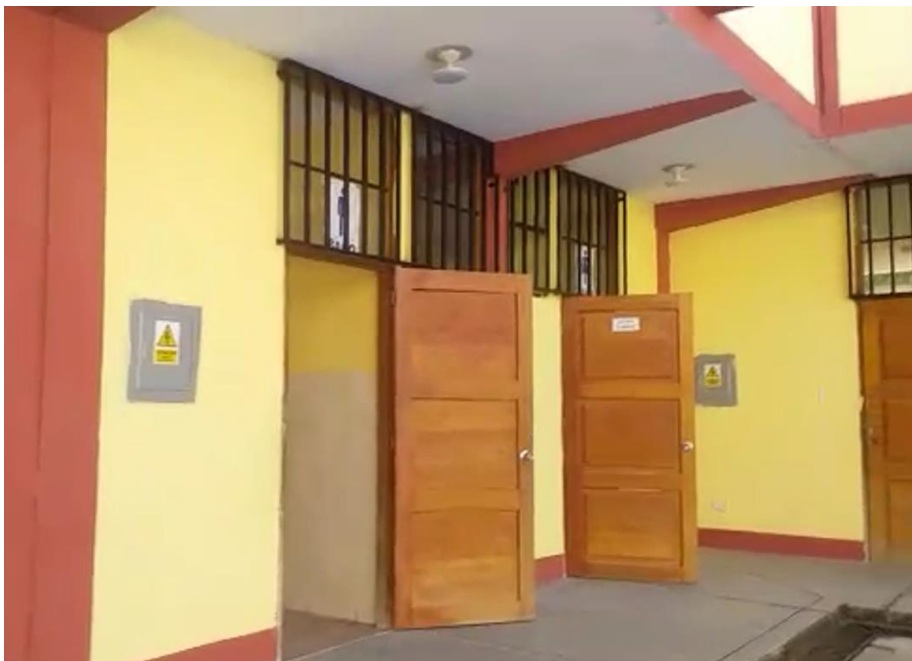
Figura 20. Organización del sistema resistente en el bloque “F” de la I.E.
“Santísima Trinidad”

Bosquejo: Del ambiente que se puede observar, se identifica que sí poseen sus muros viga de amarre, ya sea por la marca de la pintura realizada en el

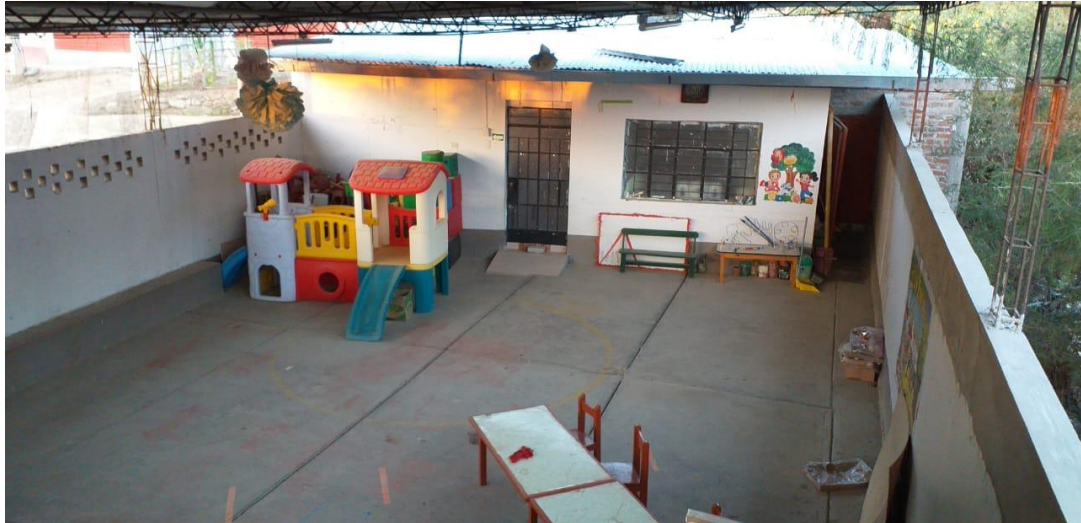
Figura 21. Organización del sistema resistente en el bloque “A” de la I.E. inicial N°325

Bosquejo: La edificación que visualizamos es producto de autoconstrucción de 3 paredes de ladrillo y 1 adobe y se aprecia que no tiene vigas de amarre en sus muros. Se le asigna una calificación “D”

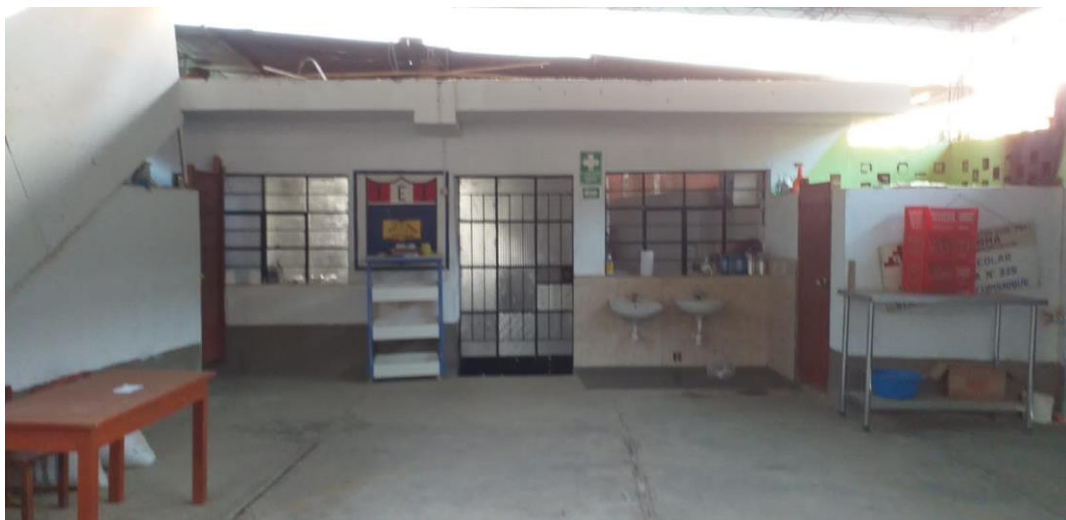
Figura 22. Organización del sistema resistente en el bloque “B” de la I.E. inicial N°325

Bosquejo: La edificación que visualizamos es producto de autoconstrucción, tiene vigas de amarre en sus muros. Se le asigna una calificación "B"

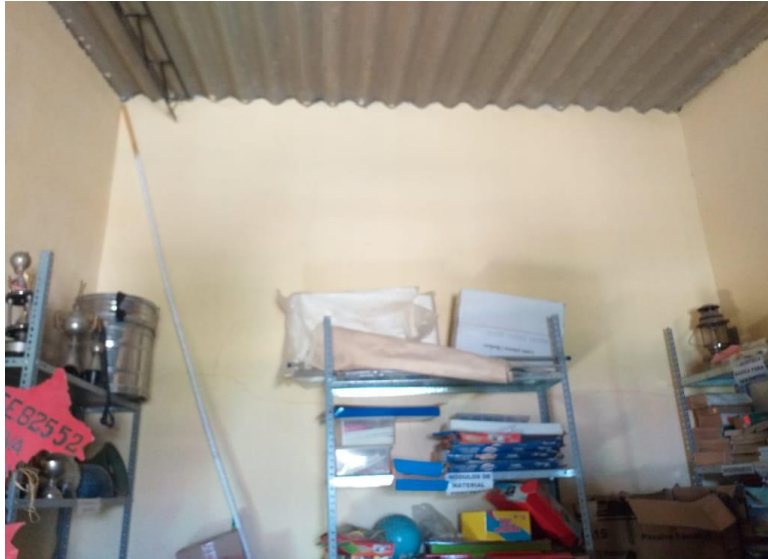
Figura 23. Calidad del Sistema Resistente en el bloque "1" de la I.E.P.M. N°82552

Bosquejo: El bloque N° 1 está calificado por un grado de vulnerabilidad sísmica “D”, porque es una construcción antigua, de adobe y la mano de obra no ha sido calificada de acuerdo con el testimonio del director de dicha institución.

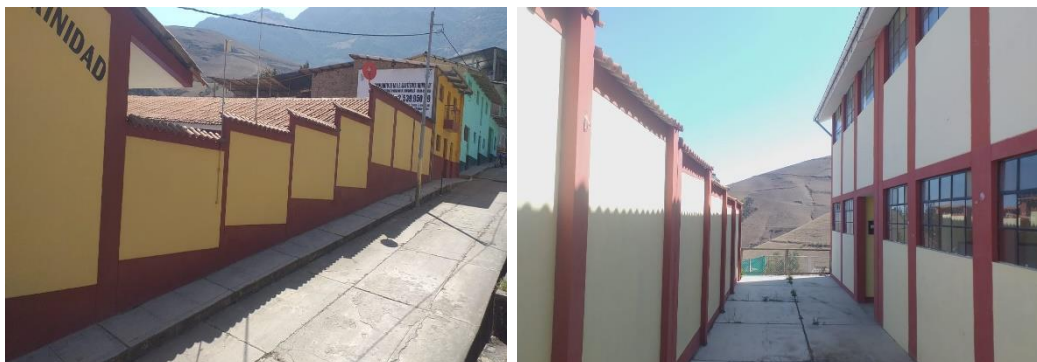
Figura 26. Calidad del Sistema Resistente en la I.E. “Santísima Trinidad”

Fuente: Elaboración Propia
Bosquejo: En este tipo de obra, habiéndose empleado este sistema estructural y siendo una obra reciente se puede

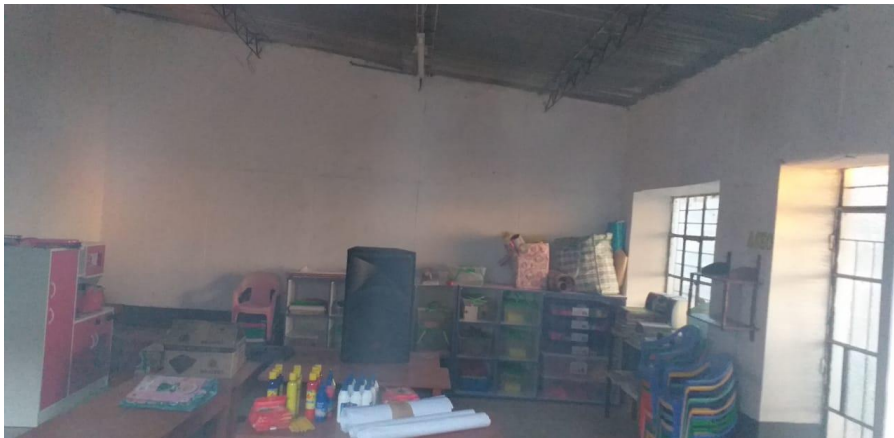
Figura 27. Calidad del Sistema Resistente en el bloque “A” de la I.E. inicial N° 325

Bosquejo: Se le asigna una calificación “D”

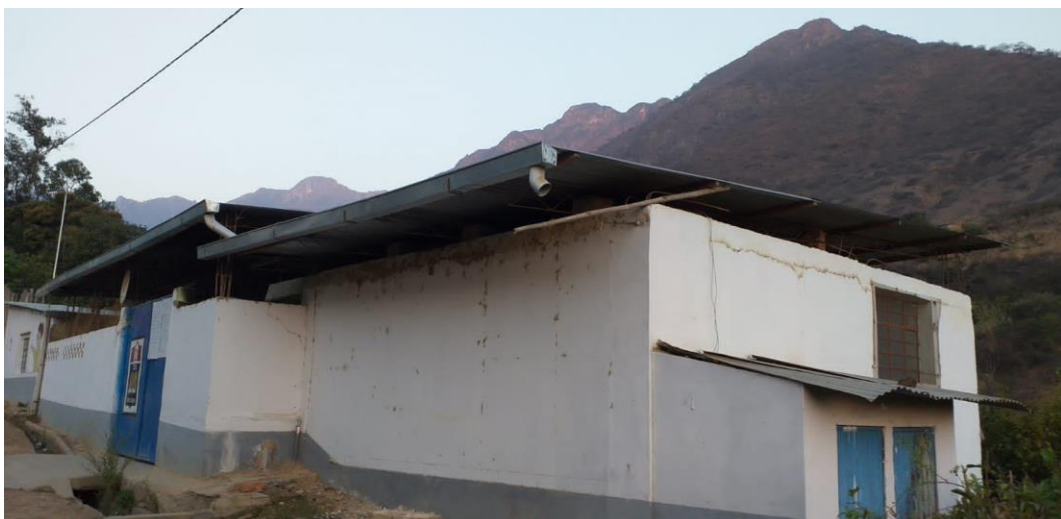
Figura 28. Calidad del Sistema Resistente en el bloque “B” de la I.E. inicial N° 325

Bosquejo: Se le asigna una calificación “D”

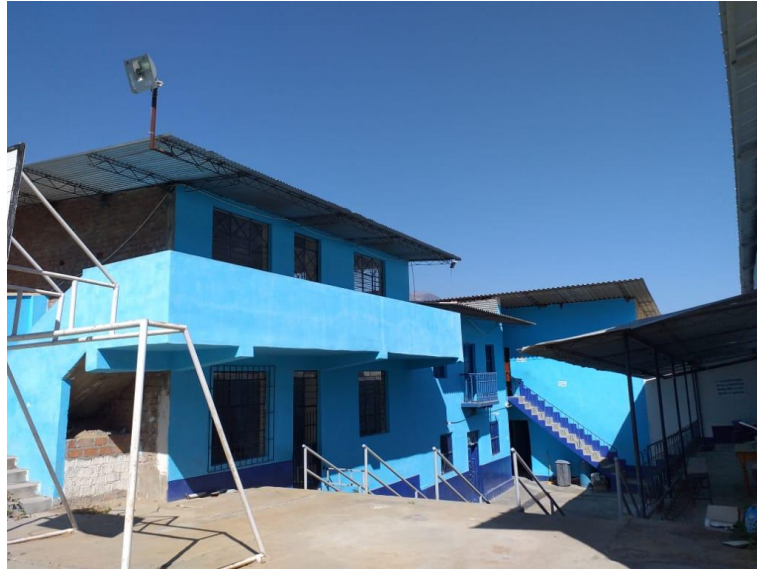
Figura 80. Estado de conservación de la I.E.P.M. N° 82552

Bosquejo: La edificación presenta deterioros capilares no extendidas, menor a 2 mm; además podemos mencionar la antigüedad de la estructura que define como una estructura en nivel bajo de estado de conservación; por lo tanto, se le asigna una calificación “D”.

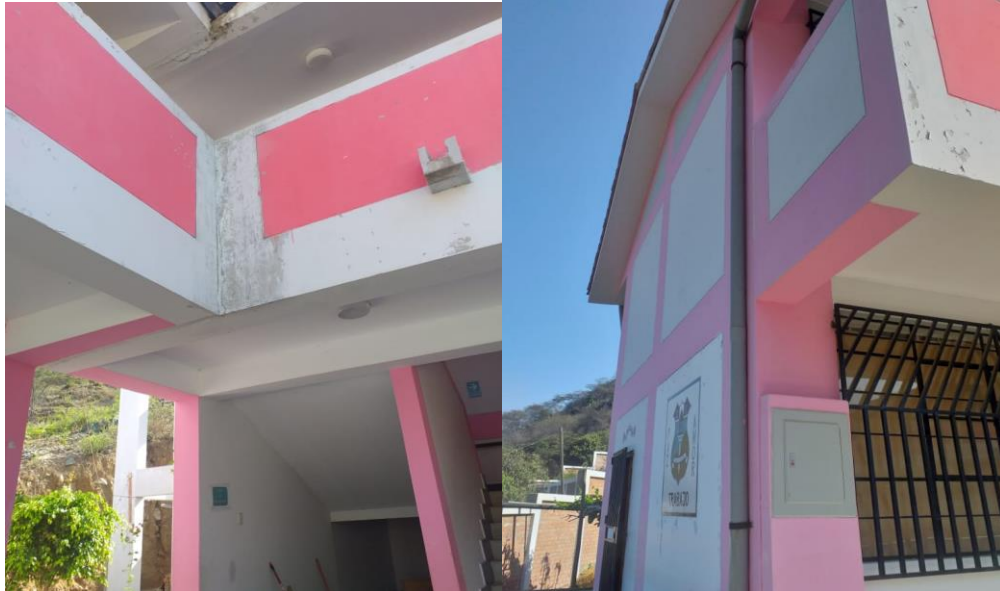
Figura 81. Estado de conservación de la I.E. 7 de Junio

Bosquejo: Se visualiza deterioro por la presencia de humedad en temporada de lluvia de acuerdo con el testimonio acerca de la presente institución. Se le asigna una calificación “B”.

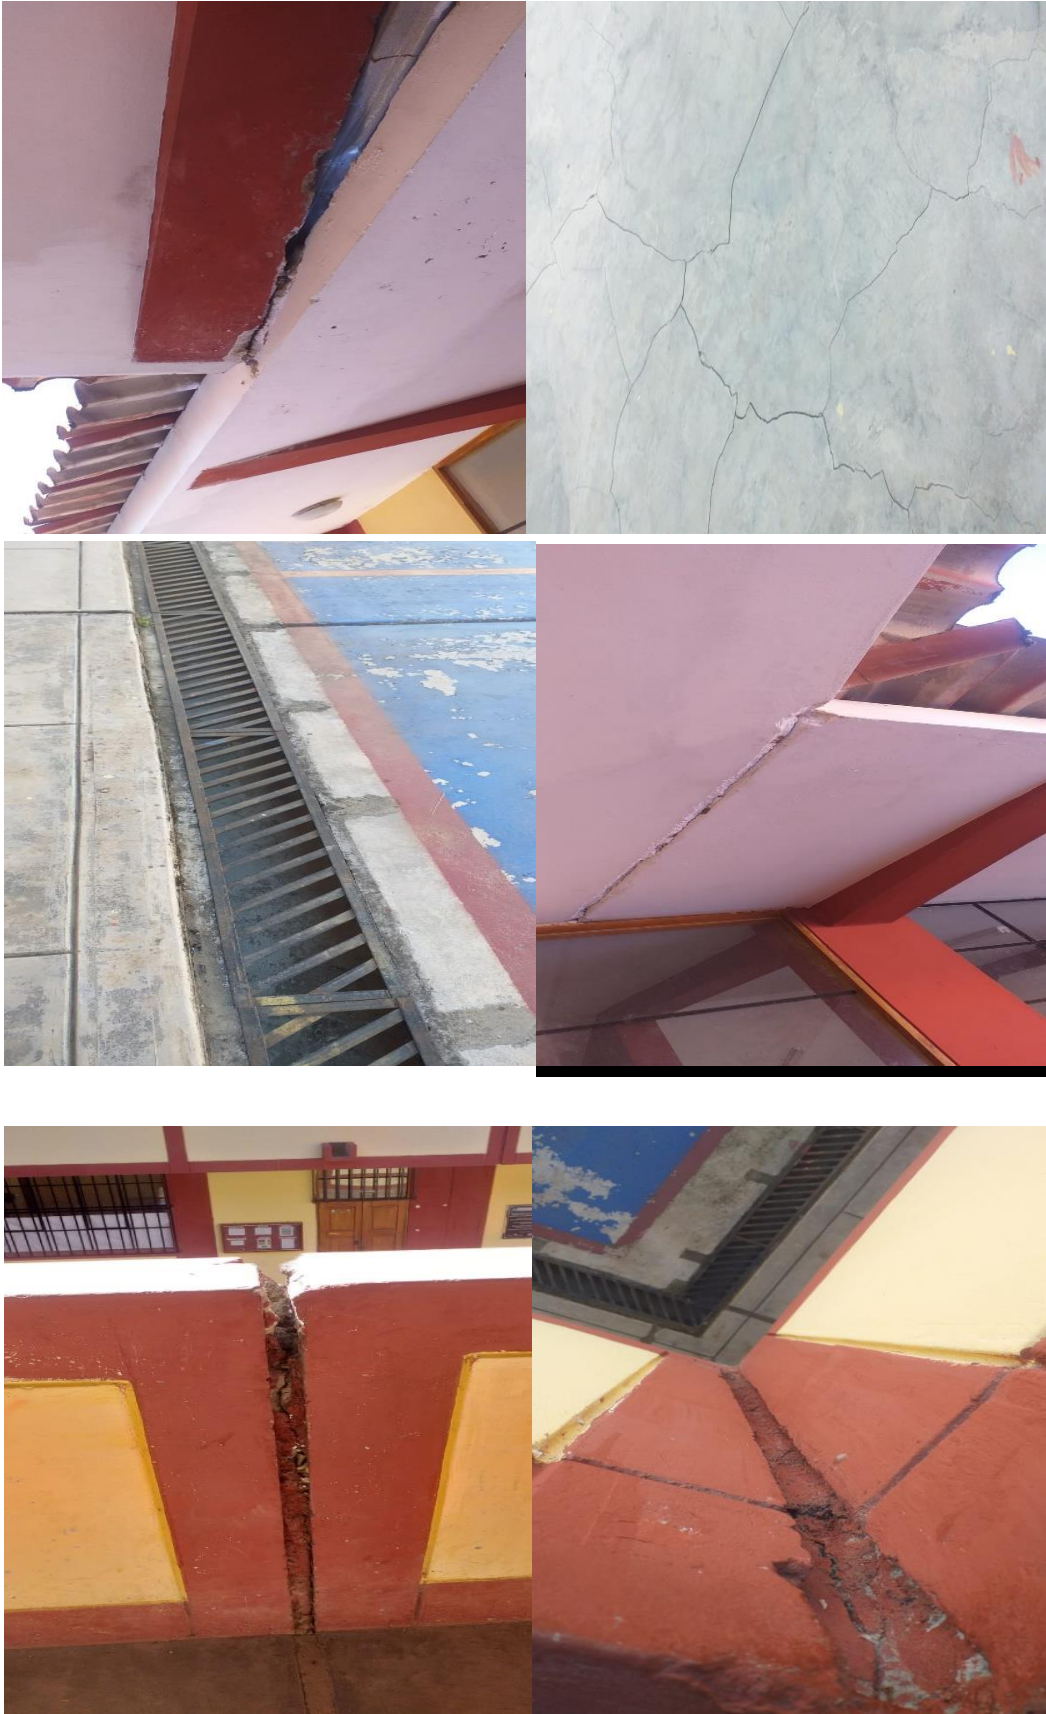
Figura 82. Estado de conservación de la I.E. “Santísima Trinidad”

Bosquejo: De la institución educativa se pudo llegar a identificar que esta se encuentra con una mala presencia en los deterioros de algunos elementos estructurales, y ya sea también con una mala imagen en la dilatación de las juntas sísmicas, pesar de que se es una institución de sistema de construcción reciente. Se llegó a visualizar visuras menores a los 2 mm en el piso. Tal motivo llegamos a dar una calificación "C".

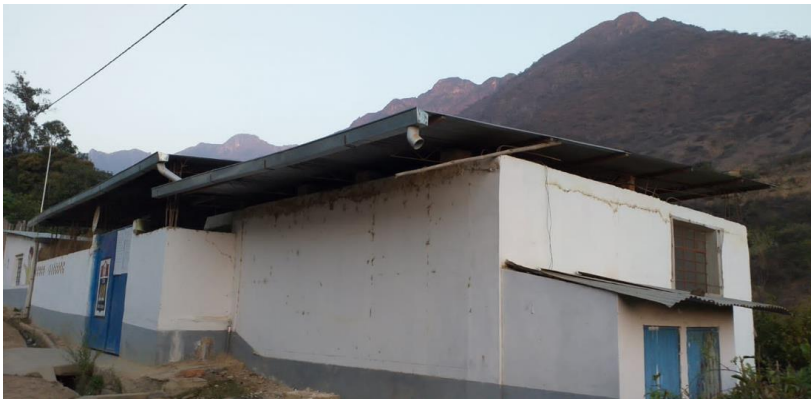
Figura 83. Estado de conservación de la I.E. Inicial N° 325

Bosquejo: De la institución educativa se observa bastante deterioro en sus elementos estructurales, grietas mayores a los 3 mm; por lo tanto, se le asigna una calificación "D".
