UNIVERSIDAD CÉSAR VALLEJO

“Análisis de la identificación de fallas superficiales por el método del
PCI en el Vía Izcuchaca – Huarrocondo – Anta, Cusco - 2020”

TESIS PARA OBTENER EL TÍTULO PROFESIONAL DE:

Diseño de infraestructura vial

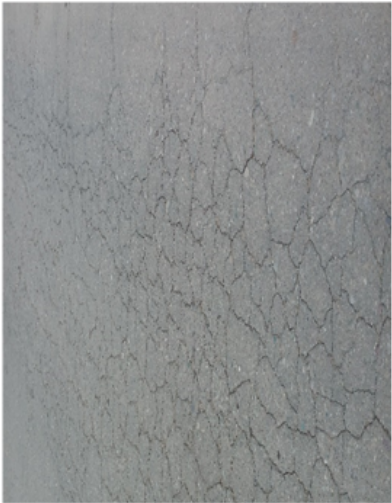
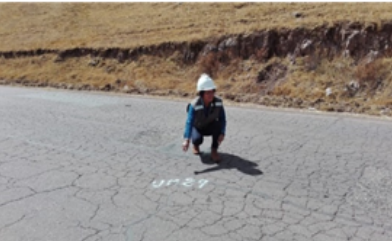
N°	DAÑO	MEDIDA	DESCRIPCIÓN	SEVERIDAD	DESCRIPCIÓN	REPARACIÓN	FOTOGRAFÍAS DE LA VIA
1	Piel de cocodrilo	m2	Serie de grietas interconectadas que se originan por la fatiga de la carpeta asfáltica por la acción repetida de las cargas, causadas por la superación del esfuerzo a tracción admisible en la capa inferior de la capa asfáltica.	BAJA	Grietas finas longitudinales de forma paralela con pocas o ninguna interconexión, sin descascaramientos a lo largo de las mismas.	No se hace nada, sello superficial, sobre carpeta.

MEDIA	Grietas con interconexión generando un patrón con un ligero descascaramiento.	Parqueo parcial o en toda la profundidad (full depth), sobre carpeta, reconstrucción.	
				ALTA	Grietas bien definidas con desprendimientos de material en los bordes y en algún caso con movimientos independientes a la acción del tráfico.	Parqueo parcial o en toda la profundidad (full depth), sobre carpeta, reconstrucción.
