UNIVERSIDAD CÉSAR VALLEJO

“Condición superficial de pavimentos flexibles determinados mediante métodos convencionales empleando un vehículo aéreo no tripulado, carretera anexo Fátima, Piura 2020”

TESIS PARA OBTENER EL TÍTULO PROFESIONAL:

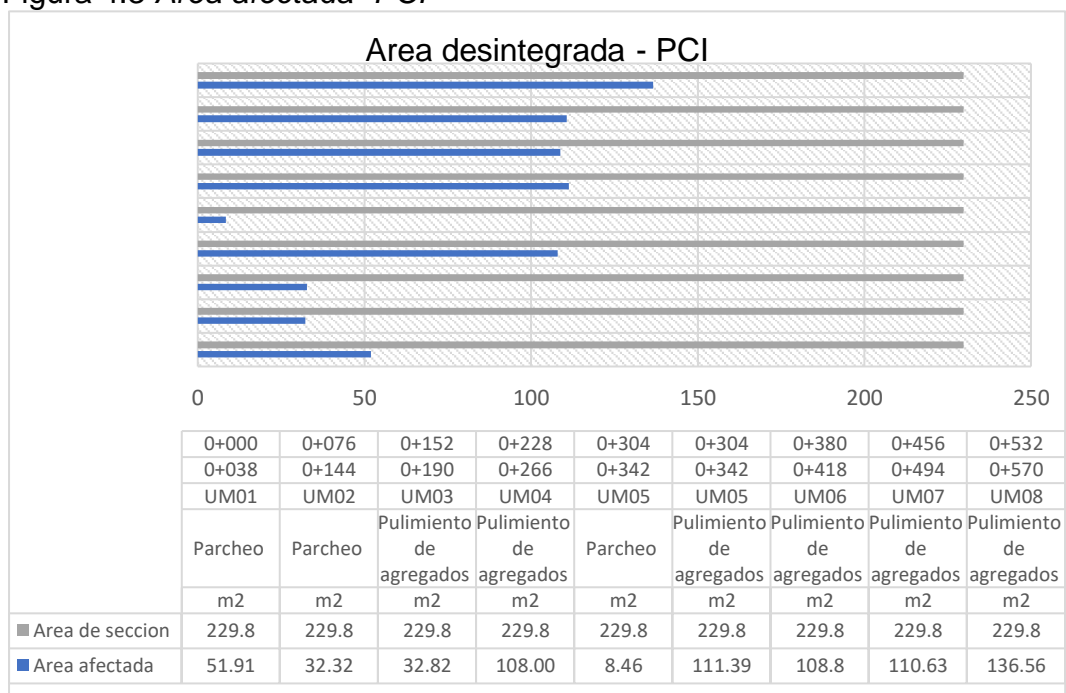
Figura 4.3 Area afectada- PCI

Inspección de la vía, obtenidas las imágenes aéreas del área de estudio (ORTOFOTO), se procedió a identificar y cuantificar el área desintegrada mediante Microsoft Excel en cada método PCI, VIZIR.

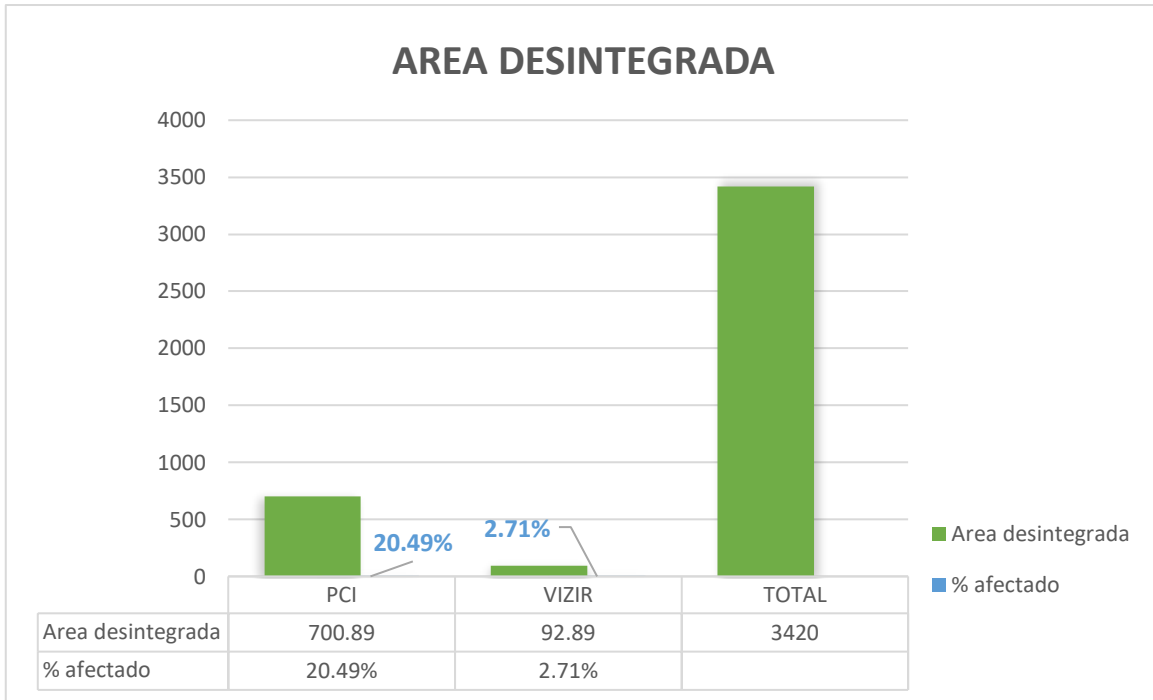
Figura 1.4 Area desintegrada

El resultado mostrado la figura 1.4 indica que el área desintegrada según PCI es de 700.89 m² equivalente a 20.49% siendo el pulimiento de agregados el daño resaltante en el pavimento. VIZIR muestra que 92.89 m², es decir que 2.71% de área afectada por bacheo y parcheo.

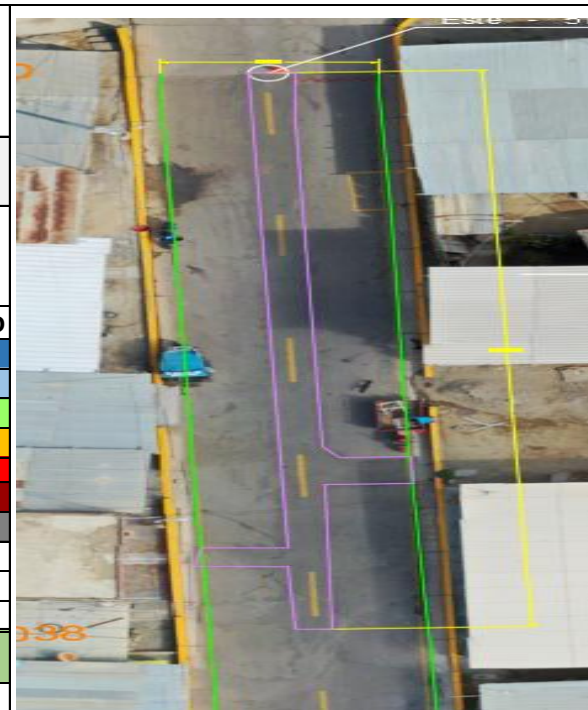
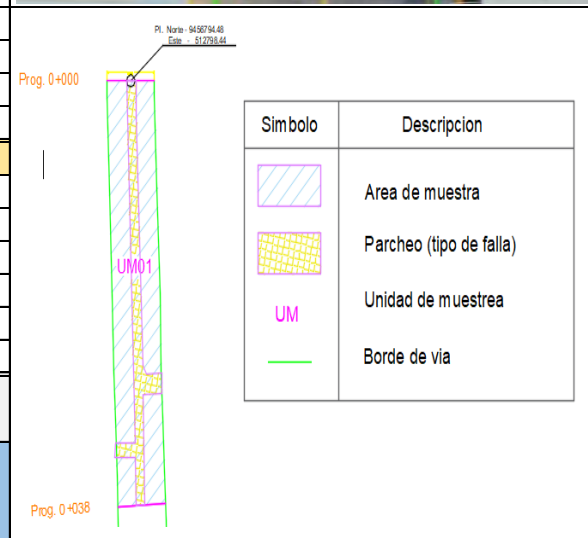
10	Grietas long. y transversales	m				L	M	H			
Daño	Severidad	Cantidad parciales							Total	Densidad (%)	Valor deducido
11	L	51.91							51.91	22.59	24
0									0		
0									0		
0									0		
0									0		
MAXIMO VALOR DEDUCIDO CORREGIDO	Nº	Valores Deducidos							Total	q	CDV
	1	24	2						26	1	26
	2	2									
Numero maximo de deducciones (m)			Indice de condicion de pavimento (PCI)					Condicion de pavimento			
$m = 1 + \frac{9}{98}(100 - HDV)$			7.98					PCI = 100 - maxVDC PCI = 76			
								Muy Bueno

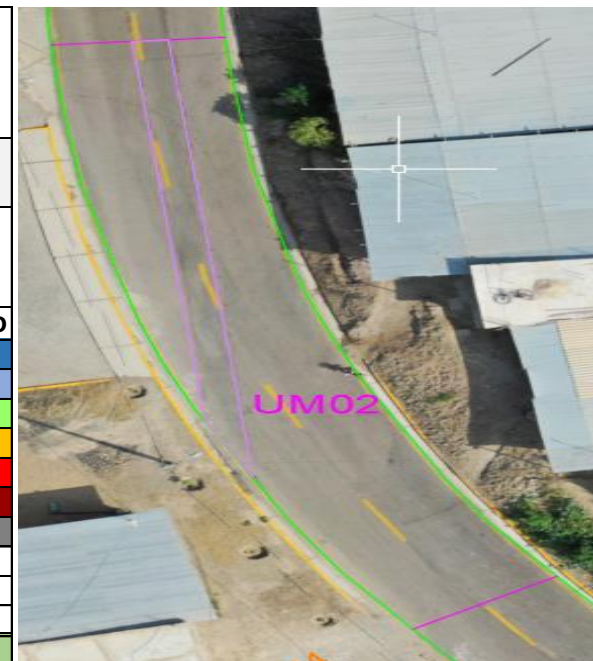
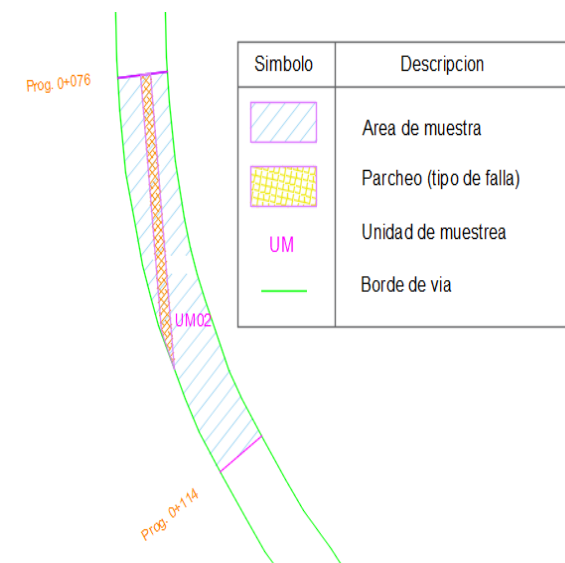
Daño	Severidad	Cantidad parciales							Total	Densidad (%)	Valor deducido
11	L	32.32							32.32	14.06	19
0									0		
0									0		
0									0		
0									0		
MAXIMO VALOR DEDUCIDO CORREGIDO	Nº	Valores Deducidos							Total	q	CDV
	1	19	2						21	1	19
	2	2							2		
Numero maximo de deducciones (m)			Indice de condicion de pavimento (PCI)					Condicion de pavimento			
$m = 1 + \frac{9}{98}(100 - HDV)$			$PCI = 100 - \max VDC$					Muy Bueno			
→ 8.44			PCI = 81

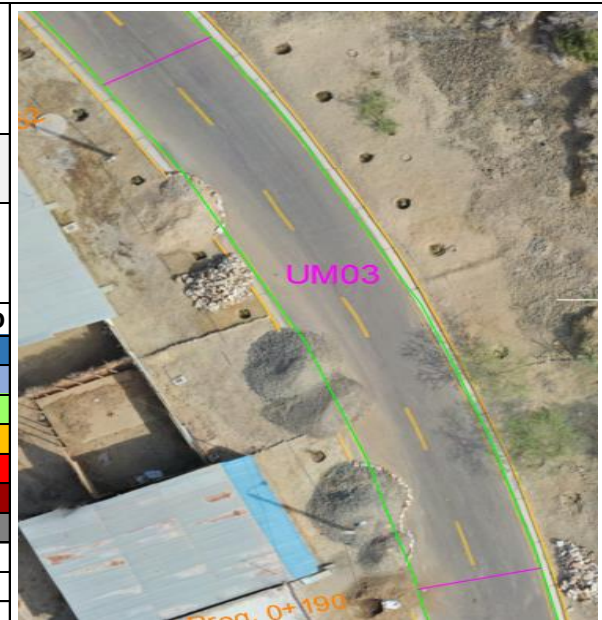
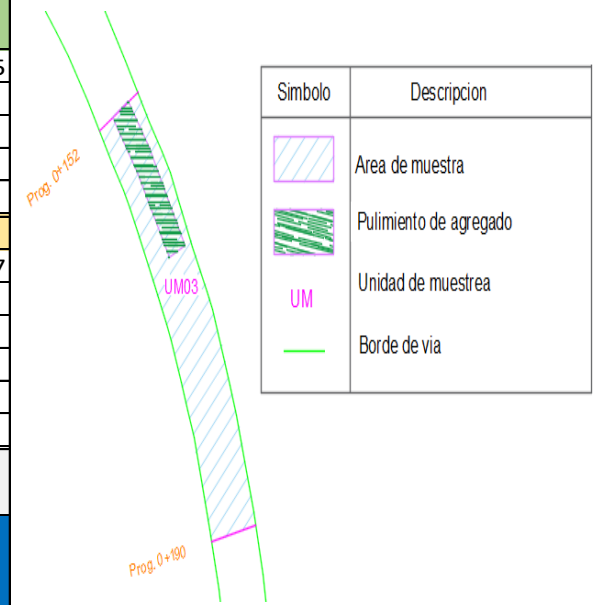
Daño	Severidad	Cantidad parciales							Total	Densidad (%)	Valor deducido
12	M		32.82						32.82	14.28	5
MAXIMO VALOR DEDUCIDO CORREGIDO	Nº	Valores Deducidos							Total	q	CDV
	1		5	2					7	1	7
	2		2						2		
	3										
	4										
Numero maximo de deducciones (m)				Indice de condicion de pavimento (PCI)				Condicion de pavimento			
$m = 1 + \frac{9}{98}(100 - HDV)$				→ 9.72				PCI = 100 - maxVDC PCI = 95			
								Excelente

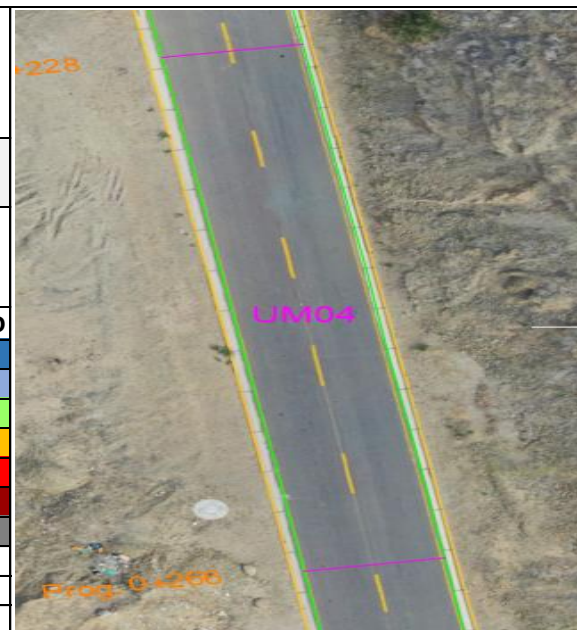
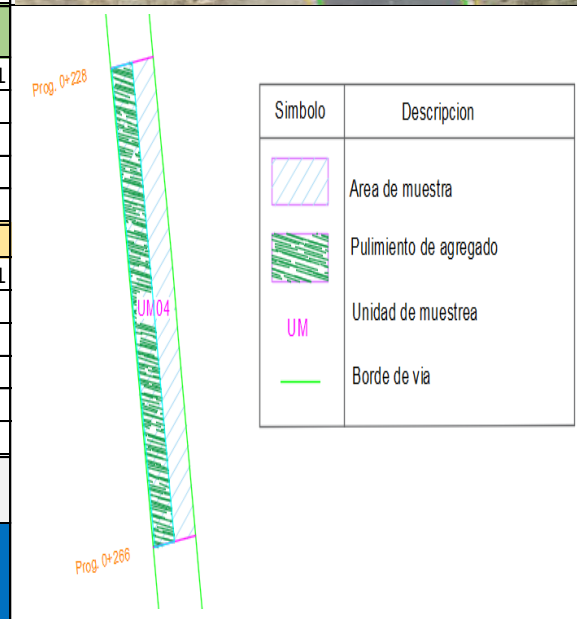
10	Grietas long. y transversales	m				L	M	H			
Daño	Severidad	Cantidad parciales							Total	Densidad (%)	Valor deducido
12	H	108							108	47.00	11
MAXIMO VALOR DEDUCIDO CORREGIDO	Nº	Valores Deducidos							Total	q	CDV
	1	11	2					13	1	11	
	2	2						2			
	3										
	4										
Numero maximo de deducciones (m)			Indice de condicion de pavimento (PCI)					Condicion de pavimento			
$m = 1 + \frac{9}{98}(100 - HDV)$			$PCI = 100 - \max VDC$					Excelente			
→ 9.17			PCI = 89

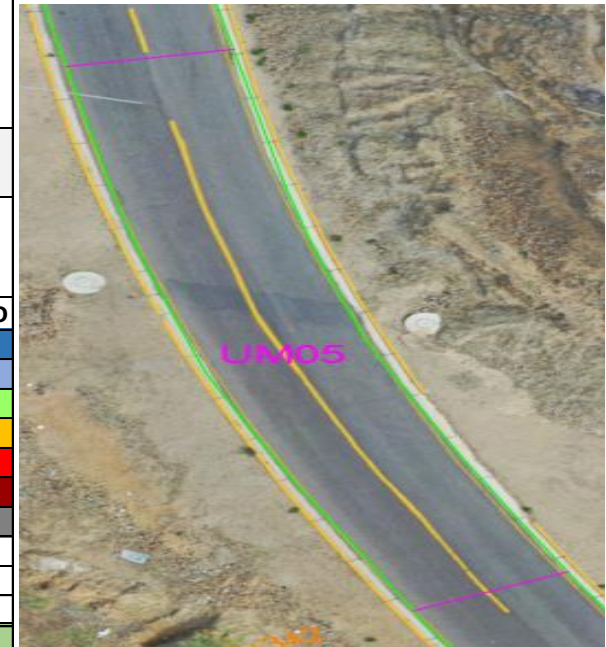
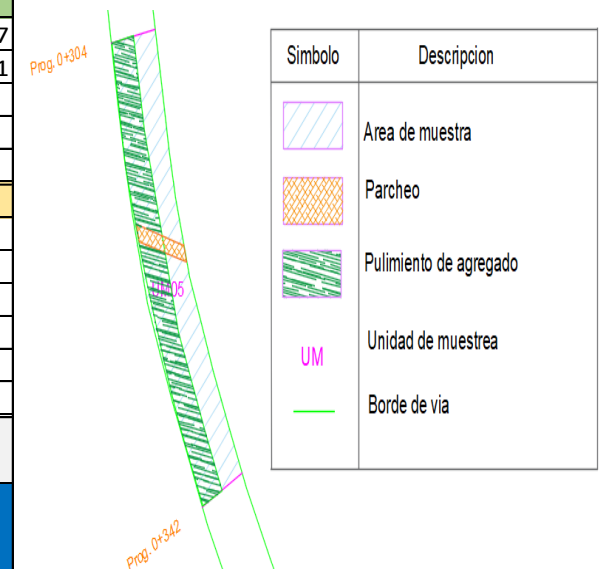
Daño	Severidad	Cantidad parciales							Total	Densidad (%)	Valor deducido
11	L	8.46						8.46	3.68	7	
12	M	111.39						111.39	48.47	11	
MAXIMO VALOR DEDUCIDO CORREGIDO	Nº	Valores Deducidos							Total	q	CDV
	1	11	7					18	2	9	
	2	32						32	1		
		2						2			
Numero maximo de deducciones (m)			Indice de condicion de pavimento (PCI)					Condicion de pavimento			
$m = 1 + \frac{9}{98}(100 - HDV)$			9.17					PCI = 100 - maxVDC PCI = 89			Excelente

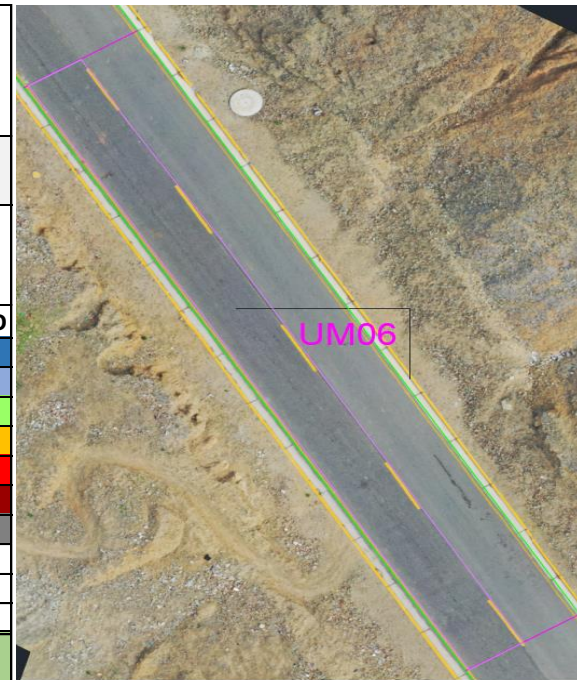
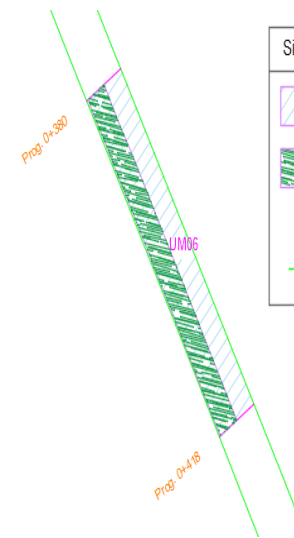
10	Grietas long. y transversales	m				L	M	H			
Daño	Severidad	Cantidad parciales							Total	Densidad (%)	Valor deducido
12	M	108.8	1.56	2.58					112.94	49.15	11
MAXIMO VALOR DEDUCIDO CORREGIDO	Nº	Valores Deducidos							Total	q	CDV
	1	11						11	1	11	
	2	2									
	3										
	4										
Numero maximo de deducciones (m)			Indice de condicion de pavimento (PCI)					Condicion de pavimento			
$m = 1 + \frac{9}{98}(100 - HDV)$			9.17					PCI = 100 - maxVDC PCI = 89			Excelente

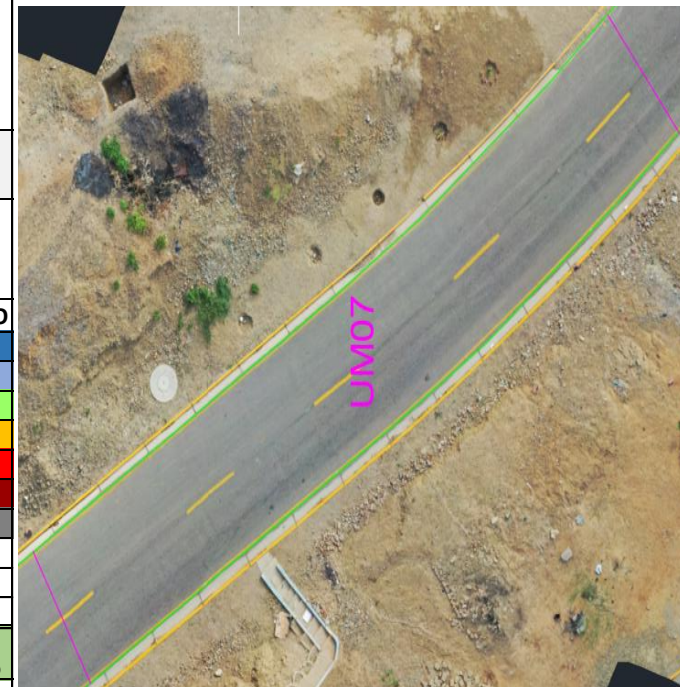
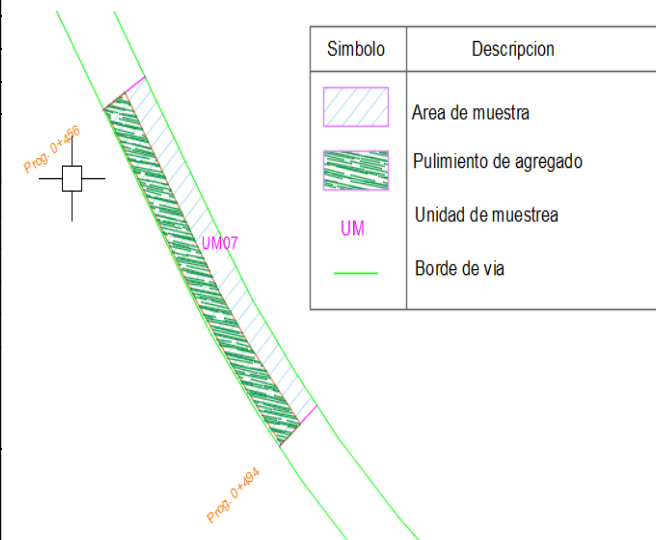
12	L	110.6				110.63	48.14	10
MAXIMO VALOR DEDUCIDO CORREGIDO	Nº	Valores Deducidos				Total	q	CDV
	1	10				10	1	10
	2	2				2		
Numero maximo de deducciones (m)			Indice de condicion de pavimento (PCI)			Condicion de pavimento		
$m = 1 + \frac{9}{98}(100 - HDV)$			$PCI = 100 - \max VDC$			Excelente		
→ 9.27			PCI = 90

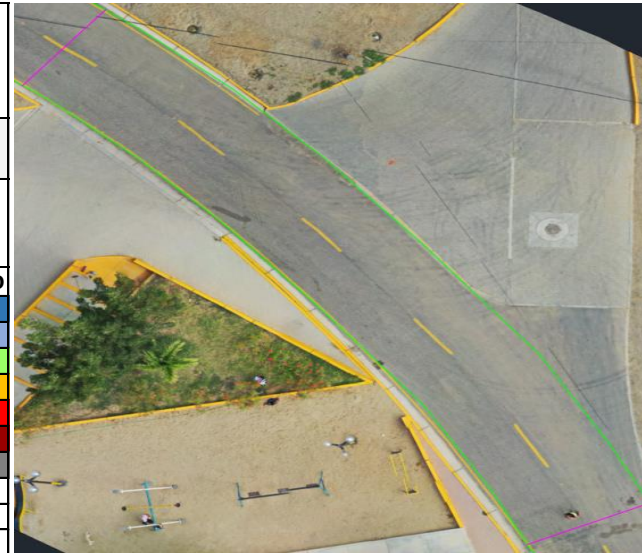
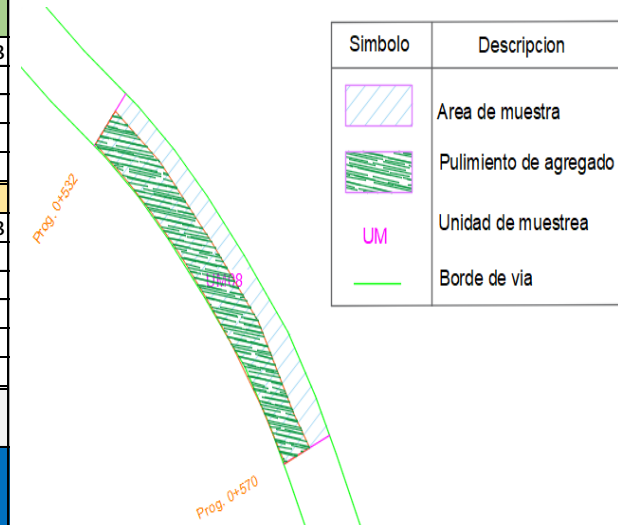
12	M	136.6				136.56	59.43	13
MAXIMO VALOR DEDUCIDO CORREGIDO	Nº	Valores Deducidos				Total	q	CDV
	1	13				13	1	13
	2	2				2		
	3							
	4							
Numero maximo de deducciones (m)			Indice de condicion de pavimento (PCI)			Condicion de pavimento		
$m = 1 + \frac{9}{98}(100 - HDV)$			8.99			PCI = 100 - maxVDC PCI = 87		
						Excelente
