UNIVERSIDAD CÉSAR VALLEJO

**Evaluación Superficial del Pavimento Flexible del Paseo
Turicarami, Sullana - Piura utilizando Tecnología VANT**

TESIS PARA OBTENER EL TÍTULO PROFESIONAL DE:
Ingeniería Civil

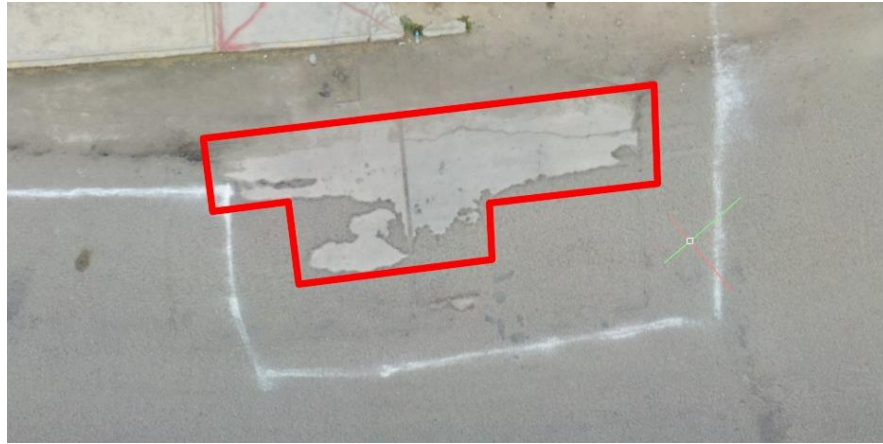
Figura 32. Sección 0+000 - 0+060, Huecos

Como se puede observar en la Figura 1, se identificó en la presente sección la falla N°13 correspondiente a “Huecos”, misma que tiene un área de 14.31 m².

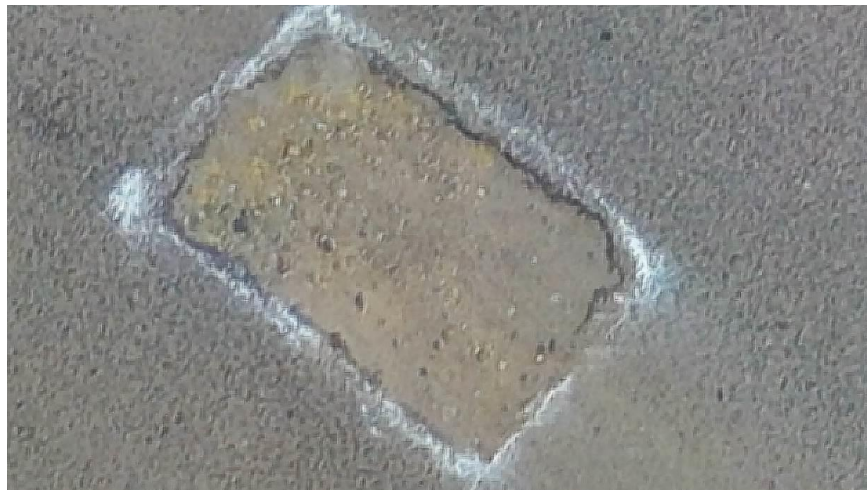
Figura 33. Sección 0+000 - 0+060, Huecos

Como se puede observar en la Figura 2, se identificó en la presente sección la falla N°13 “Huecos”, misma que tiene un área de 2.36 m².

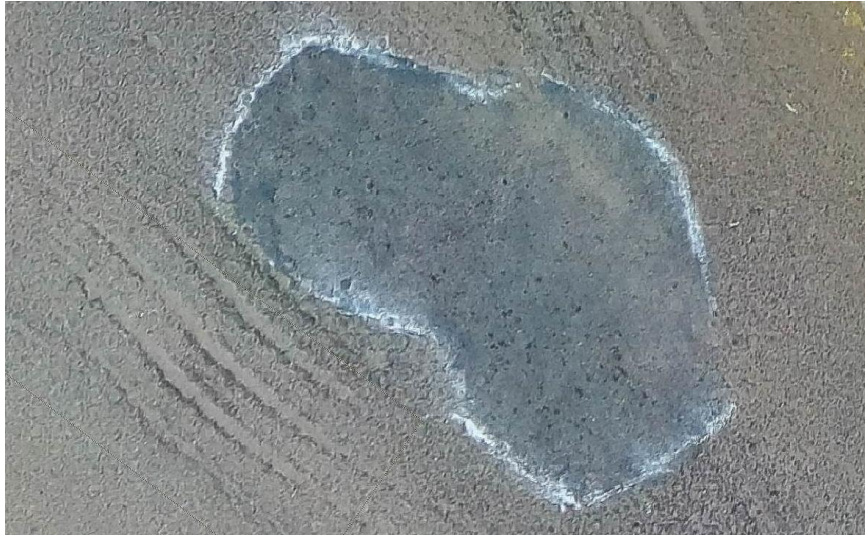
Figura 34. Sección 0+000 - 0+060, Parcheo.

Como se puede observar en la Figura 3, se identificó en la presente sección la falla N°11 “Parcheo”, misma que tiene un área de 11.12 m².

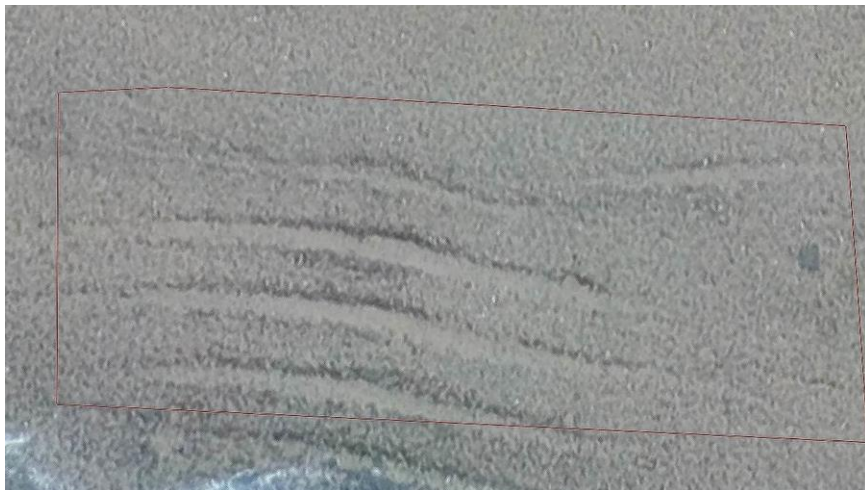
Figura 35. Sección 0+000 - 0+060, Ahuellamiento

Como se puede observar en la Figura 4, se identificó en la presente sección la falla N°15 “Ahuellamiento”, misma que tiene un área de 6.26 m².

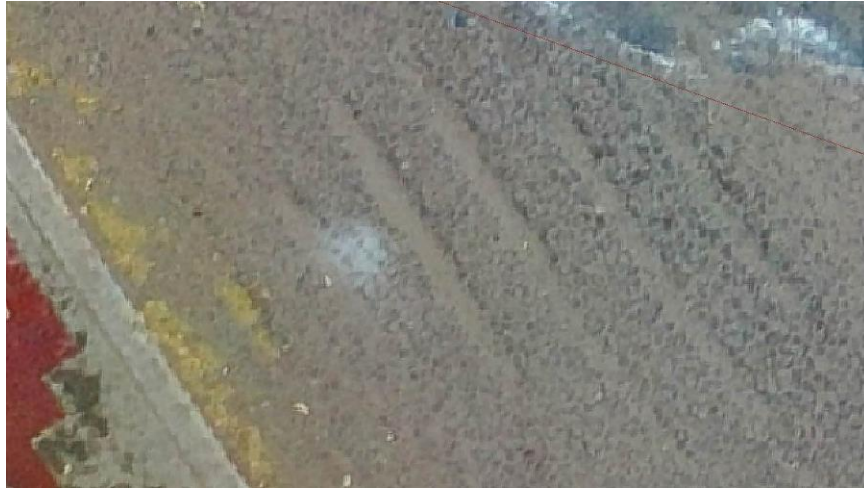
Figura 36. Sección 0+000 - 0+060, Ahuellamiento

Como se puede observar en la Figura 5, se identificó en la presente sección la falla N°15 “Ahuellamiento”, misma que tiene un área de 2.57 m².

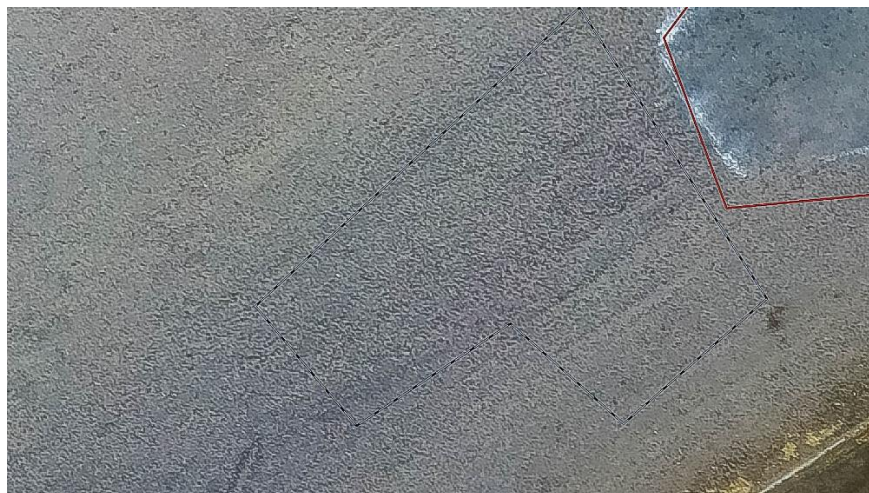
Figura 37. Sección 0+000 - 0+060, Ahuellamiento

Como se puede observar en la Figura 6, se identificó en la presente sección la falla N°15 “Ahuellamiento”, misma que tiene un área de 6.46 m².

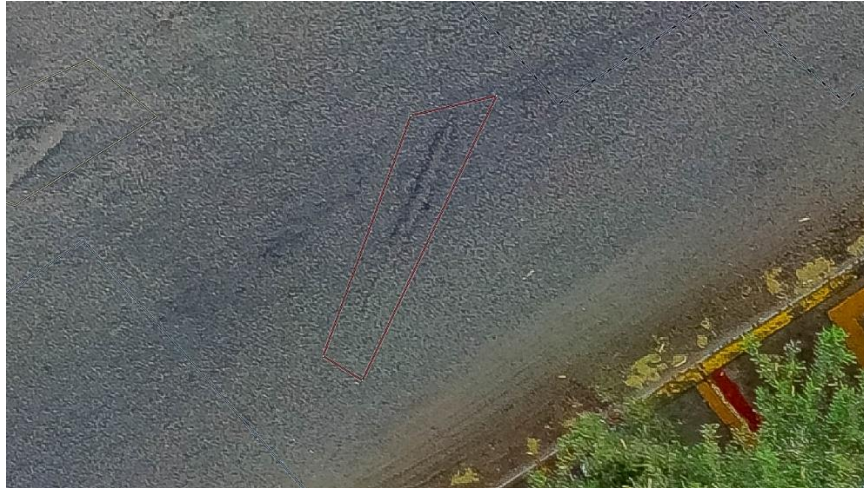
Figura 38. Sección 0+000 - 0+060, Ahuellamiento

Como se puede observar en la Figura 7, se identificó en la presente sección la falla N°15 “Ahuellamiento”, misma que tiene un área de 0.96 m².

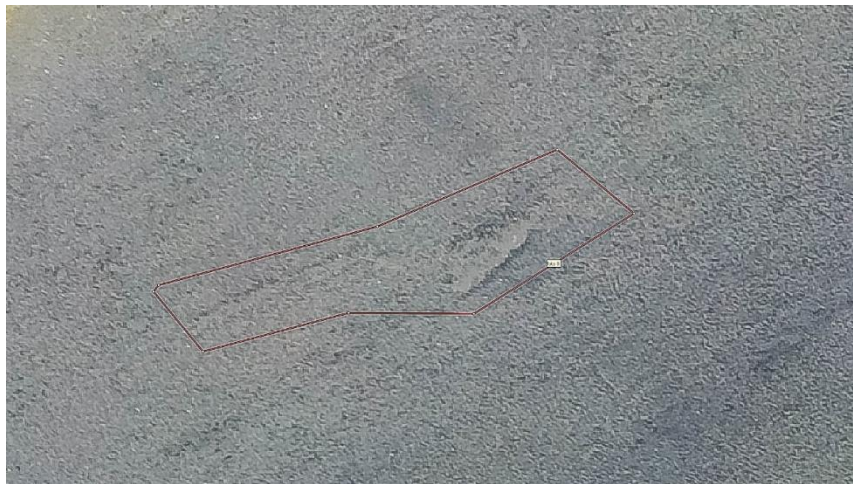
Figura 39. Sección 0+000 - 0+060, Ahuellamiento

Como se puede observar en la Figura 8, se identificó en la presente sección la falla N°15 “Ahuellamiento”, misma que tiene un área de 2.20 m².

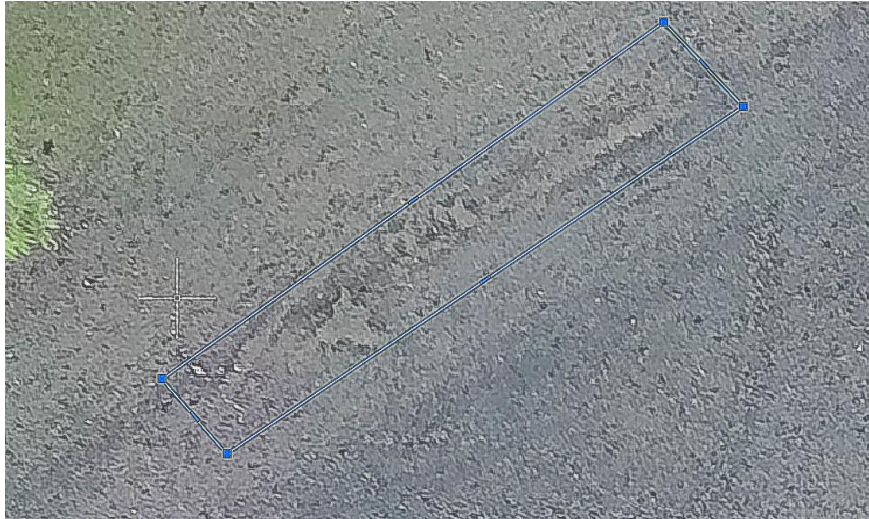
Figura 40. Sección 0+000 - 0+060, Ahuellamiento

Como se puede observar en la Figura 8, se identificó en la presente sección la falla N°15 “Ahuellamiento”, misma que tiene un área de 2.52 m².

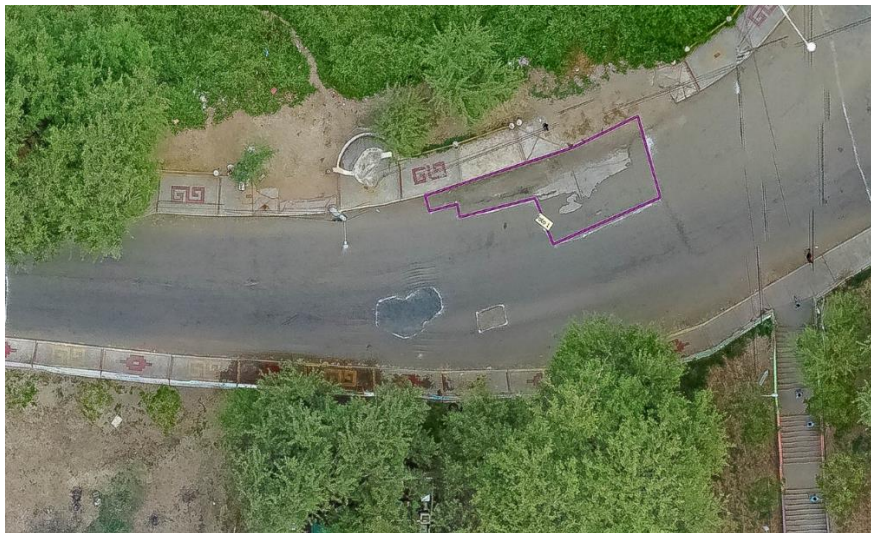
Figura 41. Sección 0+000 - 0+060, Pulimiento de agregados.

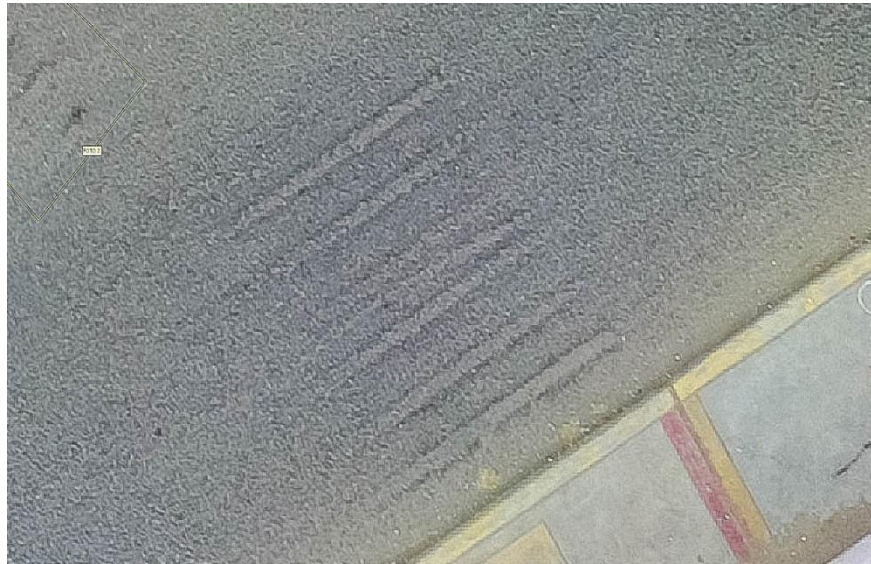
Figura 42. Sección 0+060 - 0+120, Ahuellamiento.

Como se puede observar en la Figura 11, se identificó en la presente sección la falla N°15 “Ahuellamiento”, misma que tiene un área de 5.17 m².

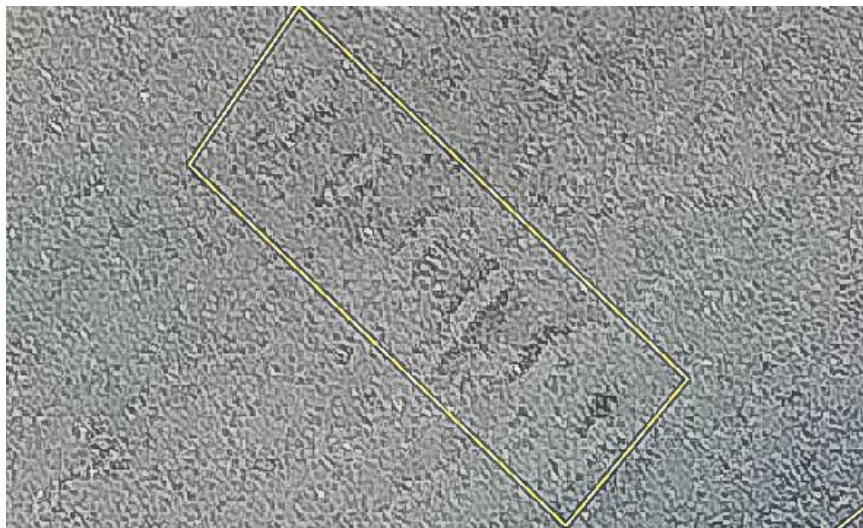
Figura 43. Sección 0+060 - 0+120, Ahuellamiento.

Como se puede observar en la Figura 12, se identificó en la presente sección la falla N°15 “Ahuellamiento”, misma que tiene un área de 1.87 m².

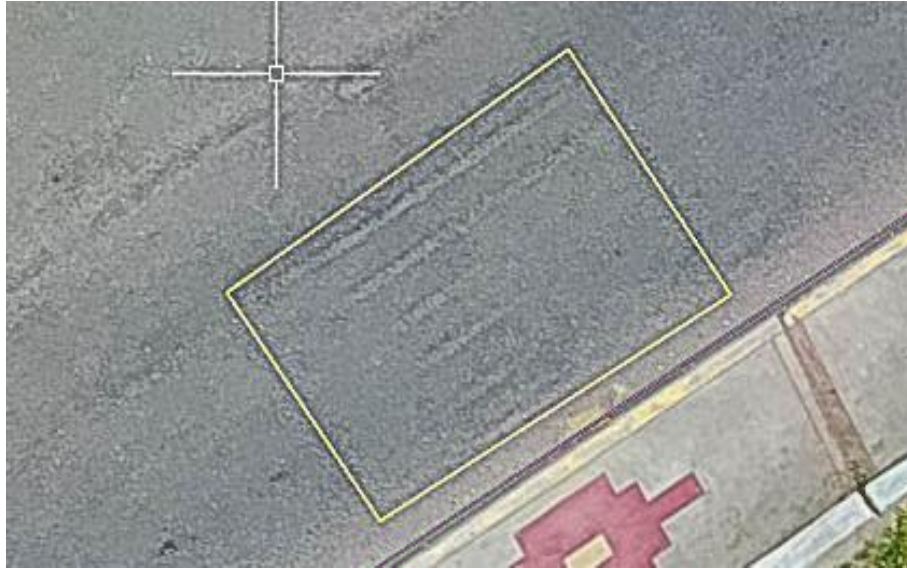
Figura 44. Sección 0+060 - 0+120, Ahuellamiento.

Como se puede observar en la Figura 13, se identificó en la presente sección la falla N°15 “Ahuellamiento”, misma que tiene un área de 7.63 m².

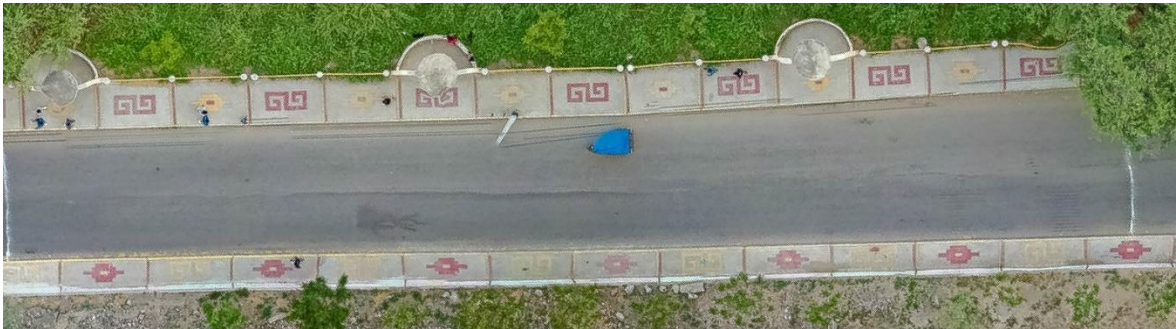
Figura 45. Sección 0+060 - 0+120, Pulimiento de agregados.

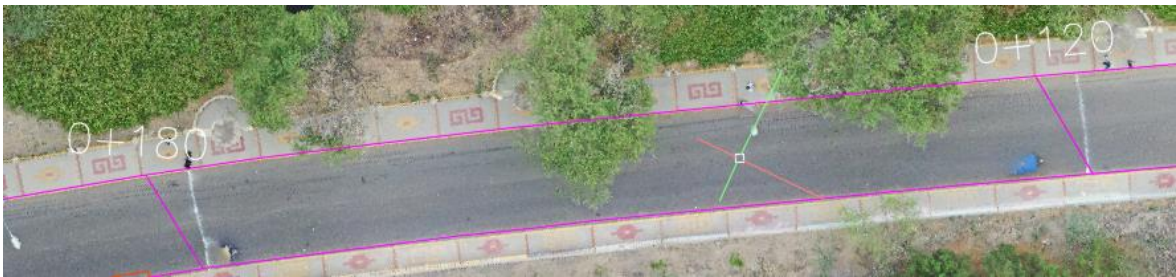
Figura 46. Sección 0+120 - 0+180, Pulimiento de agregados.

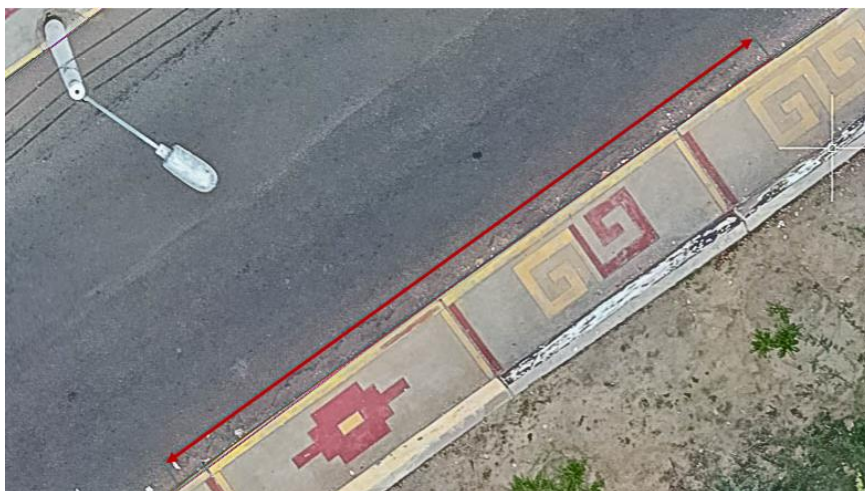
Figura 47. Sección 0+180 - 0+240, Grietas de Borde.

Como se puede observar en la Figura 16, se identificó en la presente sección la falla N°7 “Grietas de Borde”, misma que tiene una longitud de 11.43 ml.

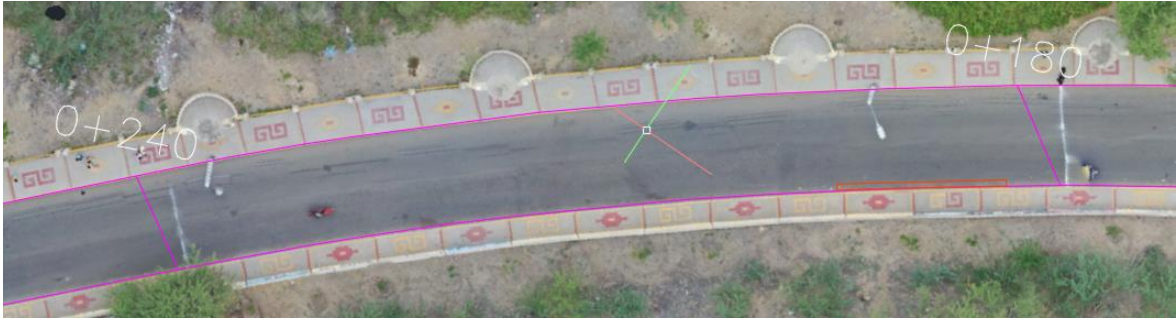
Figura 48. Sección 0+180 - 0+240, Pulimiento de agregados.

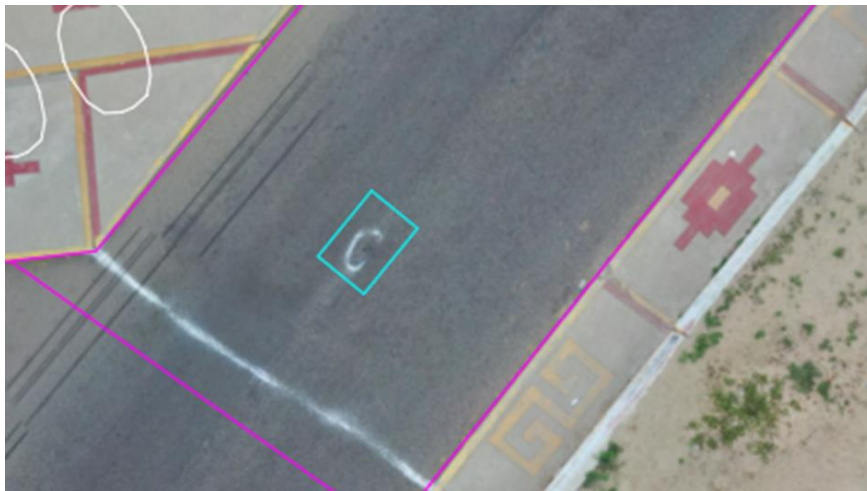
Figura 49. Sección 0+240 - 0+300, Huecos.

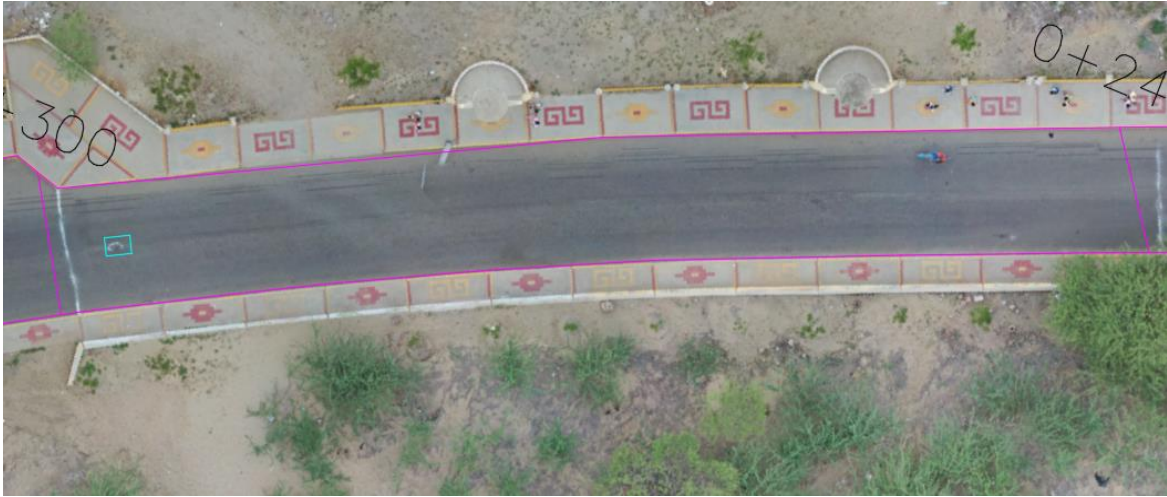
Figura 50. Sección 0+240 - 0+300, Pulimiento de agregados.

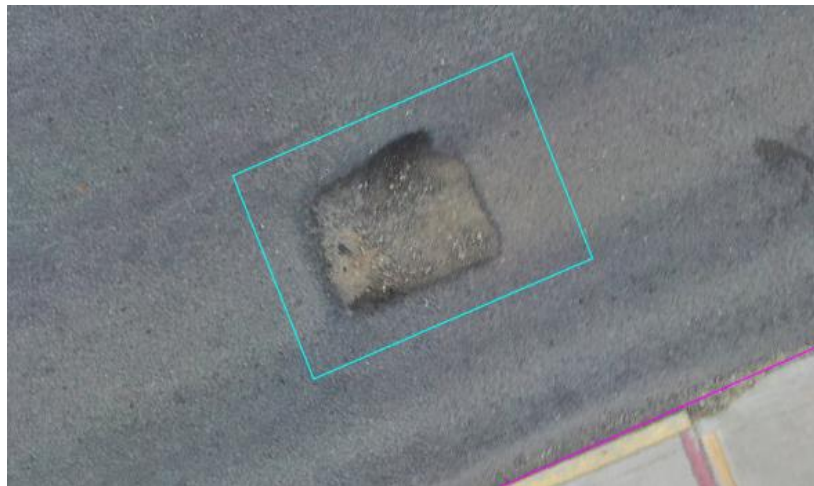
Figura 51. Sección 0+300 - 0+360, Huecos.

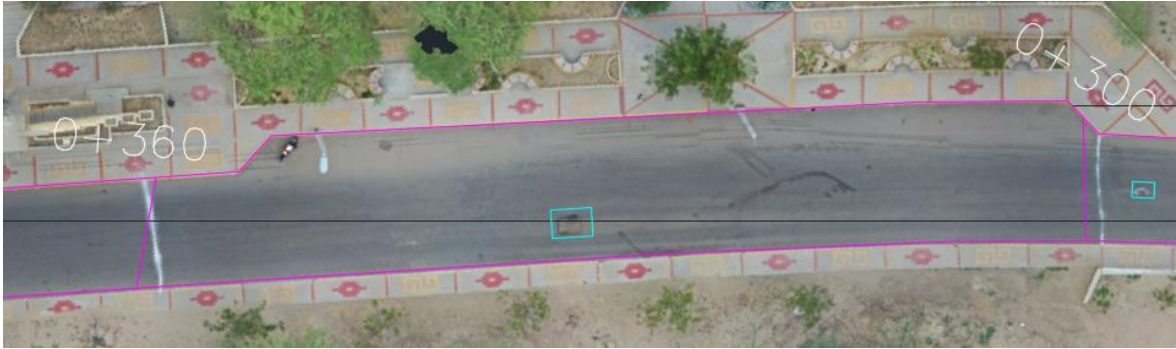
Figura 52. Sección 0+300 - 0+360, Pulimiento de agregados.

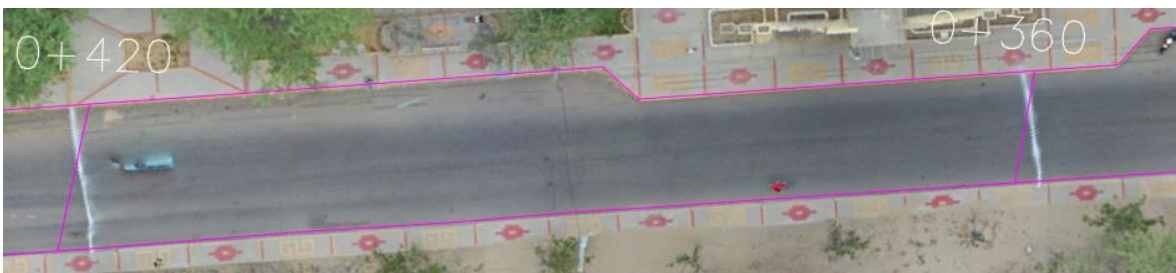
Figura 53. Sección 0+360 - 0+420, Pulimiento de agregados.

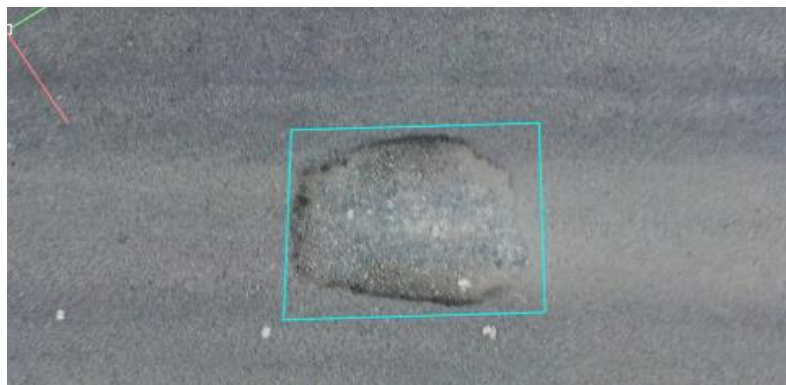
Figura 54. Sección 0+420 - 0+480, Parcheo.

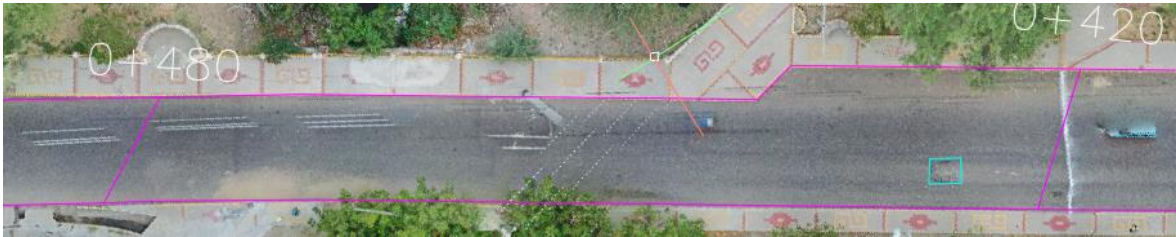
Figura 55. Sección 0+420 - 0+480, Pulimiento de agregados.

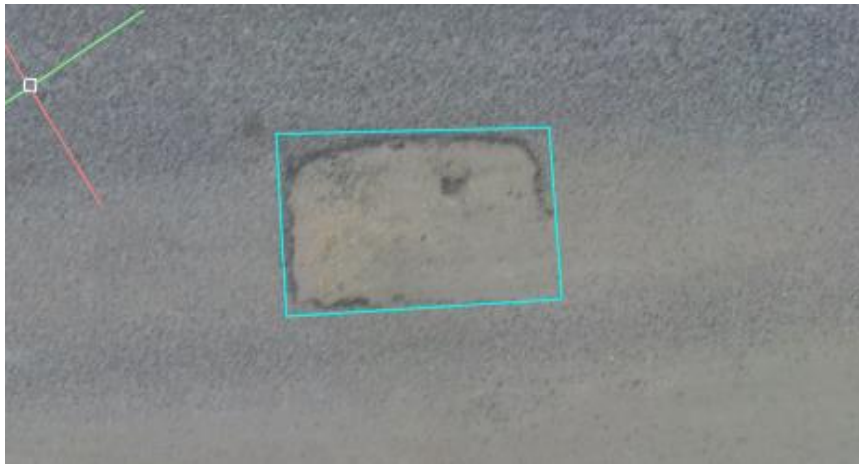
Figura 56. Sección 0+480 - 0+540, Hueco.

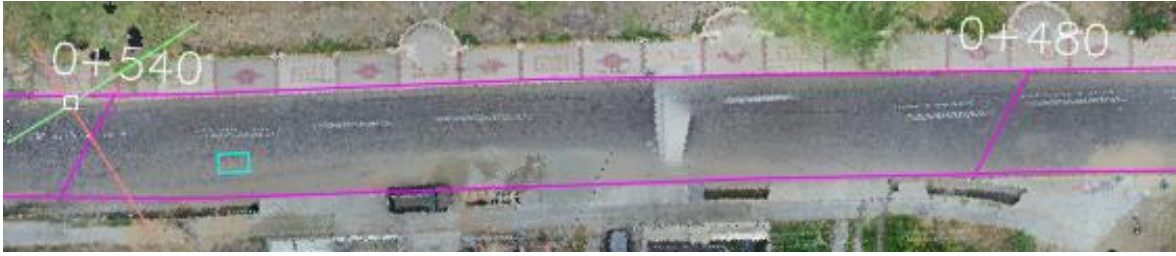
Figura 57. Sección 0+480 - 0+540, Pulimiento de agregados.

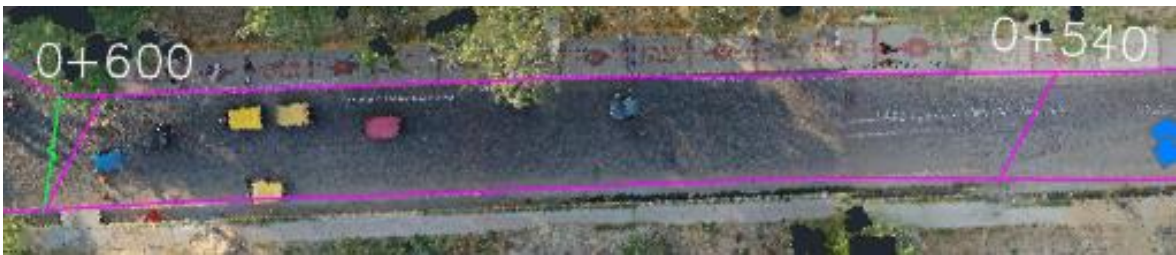
Figura 58. Sección 0+540 - 0+600, Pulimiento de agregados.
