UNIVERSIDAD CÉSAR VALLEJO

FACULTAD DE INGENIERÍA Y ARQUITECTURA  
ESCUELA PROFESIONAL DE INGENIERÍA CIVIL

Evaluación de la condición superficial del pavimento con  
metodología VIZIR y PCI del caserío de Huamán, Víctor Larco,  
Trujillo 2021

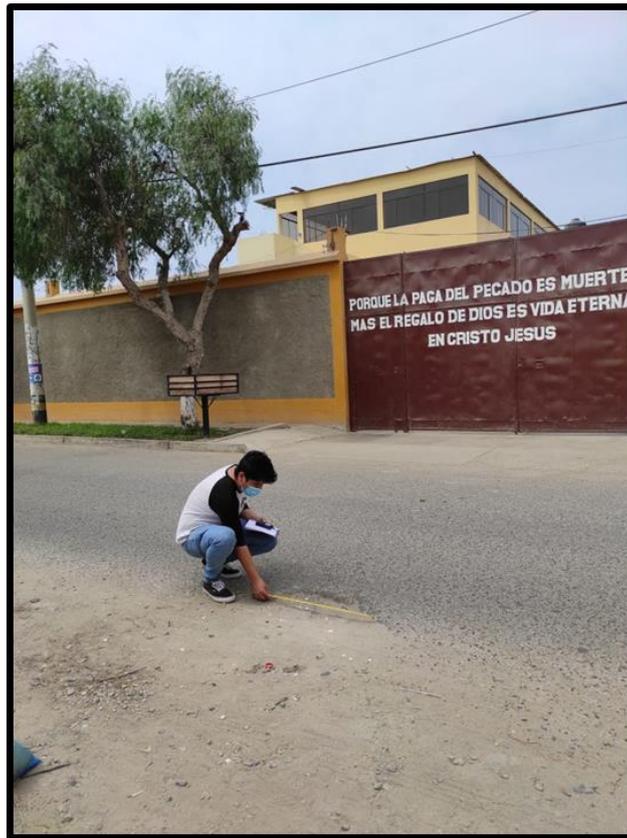
*Figura 27: Medición de falla grieta de borde*

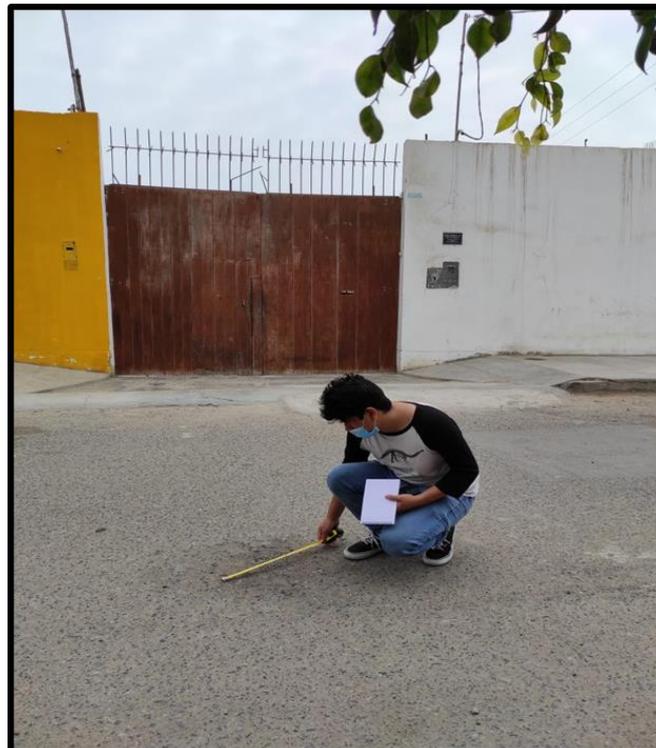
*Figura 28: Medición de falla huecos*

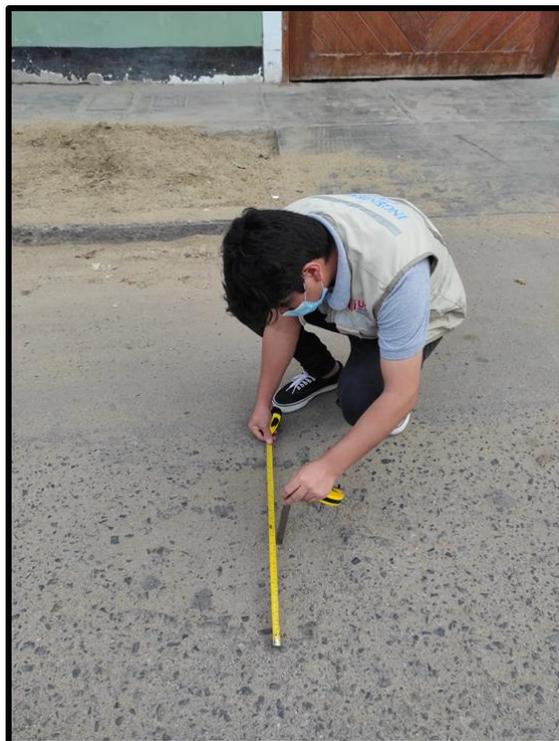
*Figura 29: Medición de fallas*

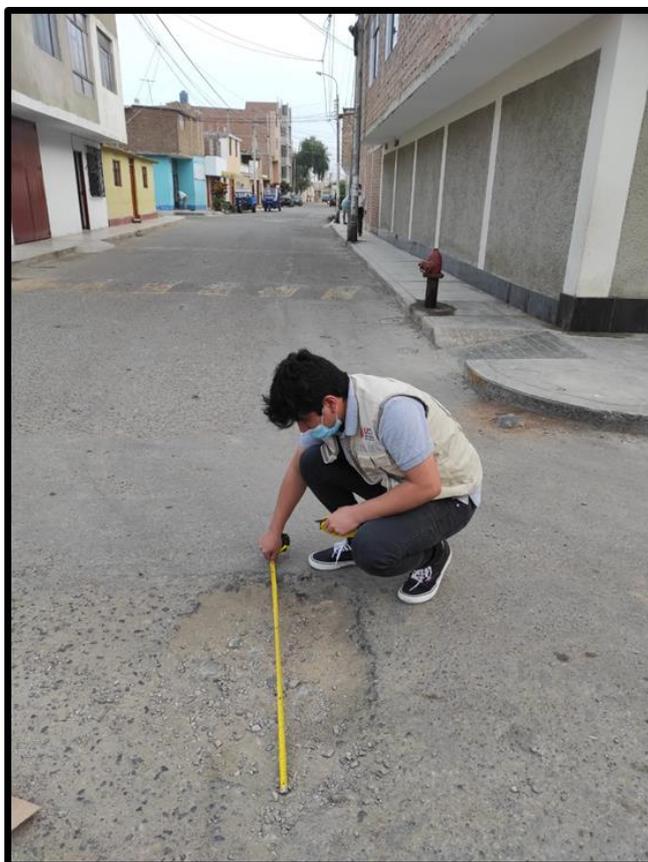
*Figura 30: Medición de fallas*
