UNIVERSIDAD CÉSAR VALLEJO

“Evaluación de las patologías del concreto del cerco perimétrico de la
Institución Educativa Fe y Alegría N° 16, Chimbote – 2021”

**TESIS PARA OBTENER EL TÍTULO PROFESIONAL DE:
INGENIERO CIVIL**

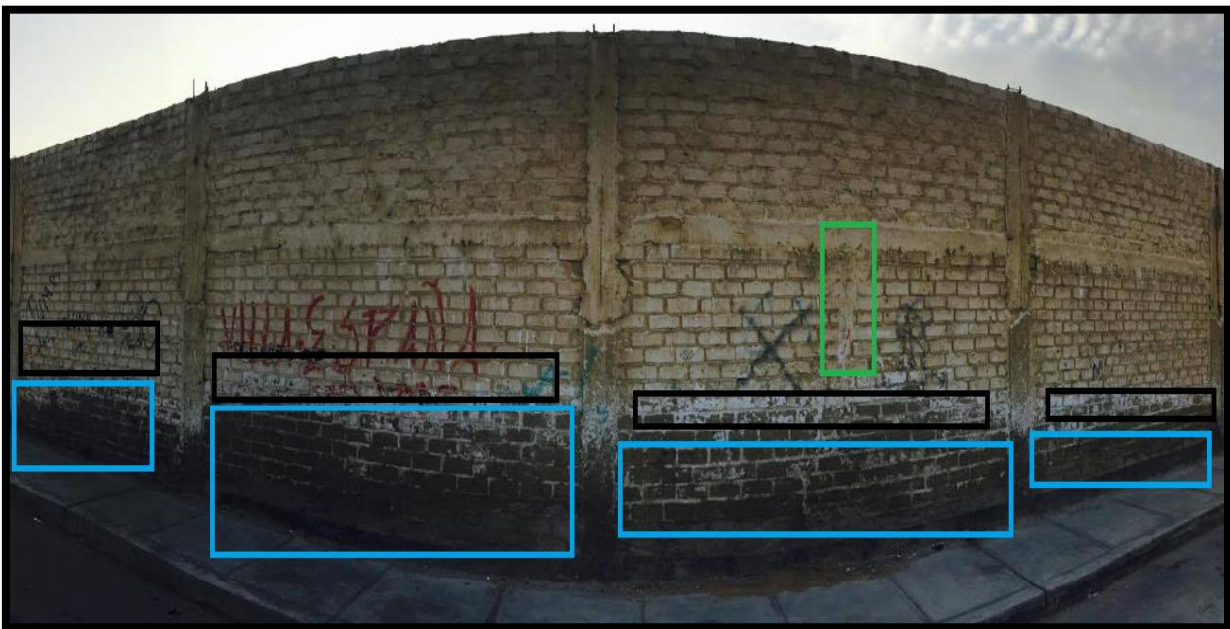
Imagen 4. Verificamos que en la unidad de muestra “15”, la patología predominante o que mayor incidencia tiene en los daños causados a sus elementos estructurales es la erosión.

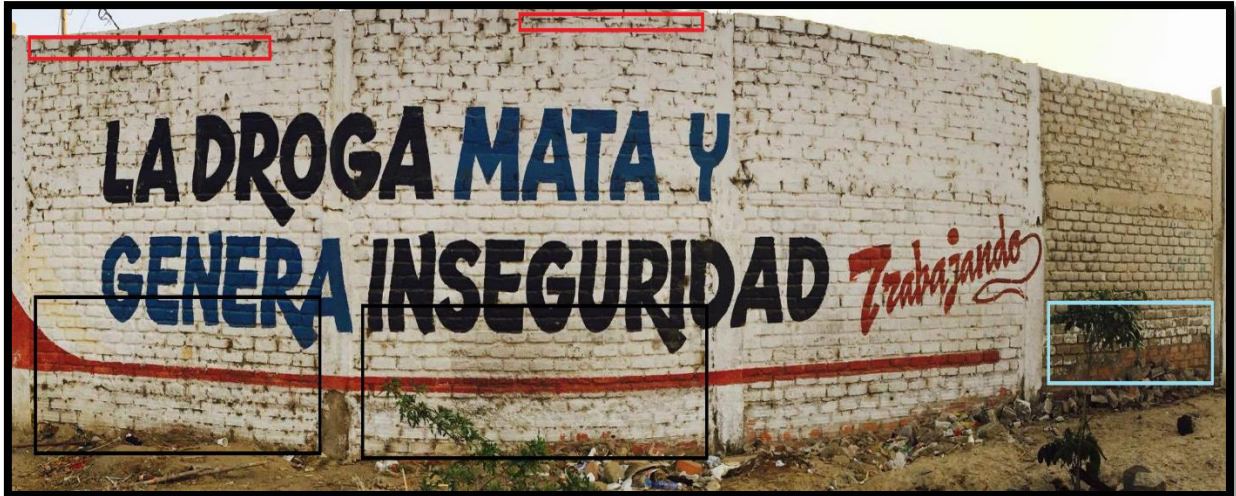
Imagen 5. En la unidad de muestra “12”, la erosión es la patología que tiene mayor incidencia en el deterioro de los elementos estructurales seguida de la eflorescencia y con menor daño causado a esta unidad esta la fisura.

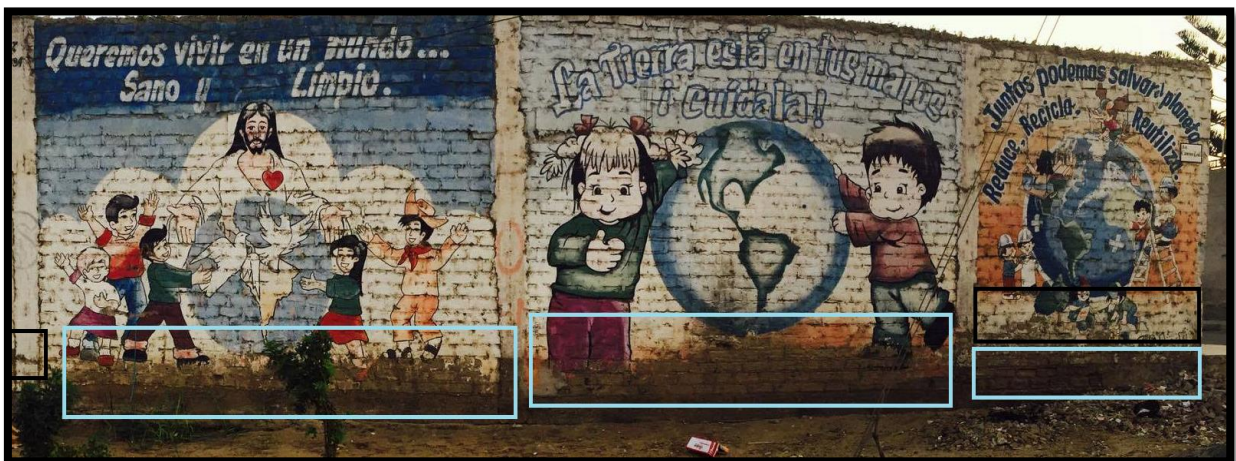
Imagen 6. Esta imagen representa a la unidad de muestra “18”, donde la patología que mayor incidencia en los daños a sus elementos estructurales es la eflorescencia, seguida de la erosión y en menor cantidad la grieta. Se observa que la basura y humedad es algo común y normal en todo el perímetro del cerco, por lo que podemos decir que son los principales factores pertenecientes a las lesiones físicas que sufre el concreto, en la aparición de dichas patologías.

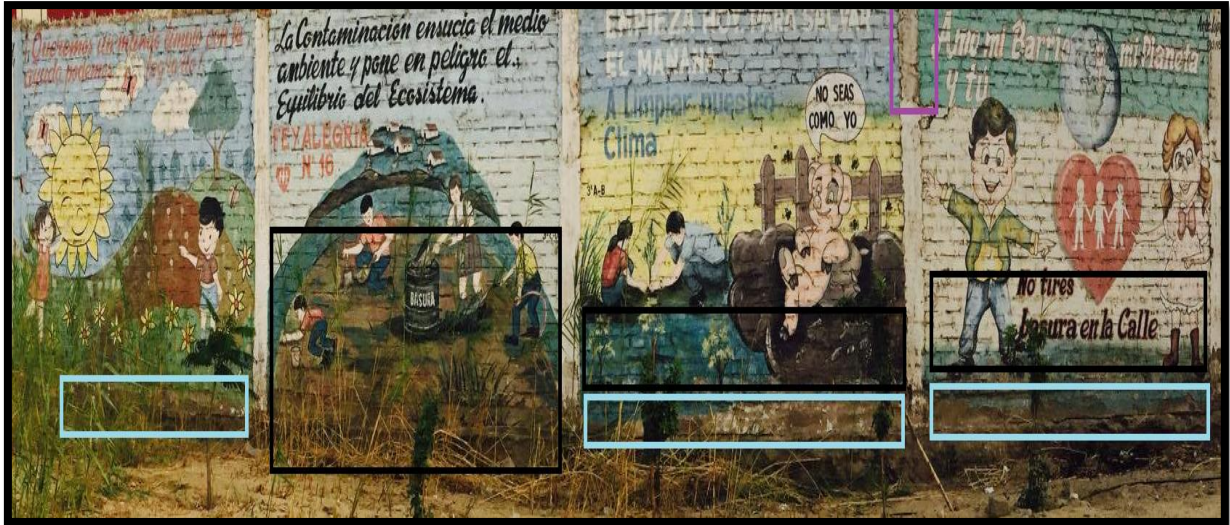
Imagen 7. Se aprecia que el terreno donde se encuentra la unidad de muestra “25”, presenta mucha humedad y suciedad, presentando patologías donde la erosión es la que mayor daño y deterioro causa a los elementos estructurales, seguida de la eflorescencia y en menor proporción la grieta.

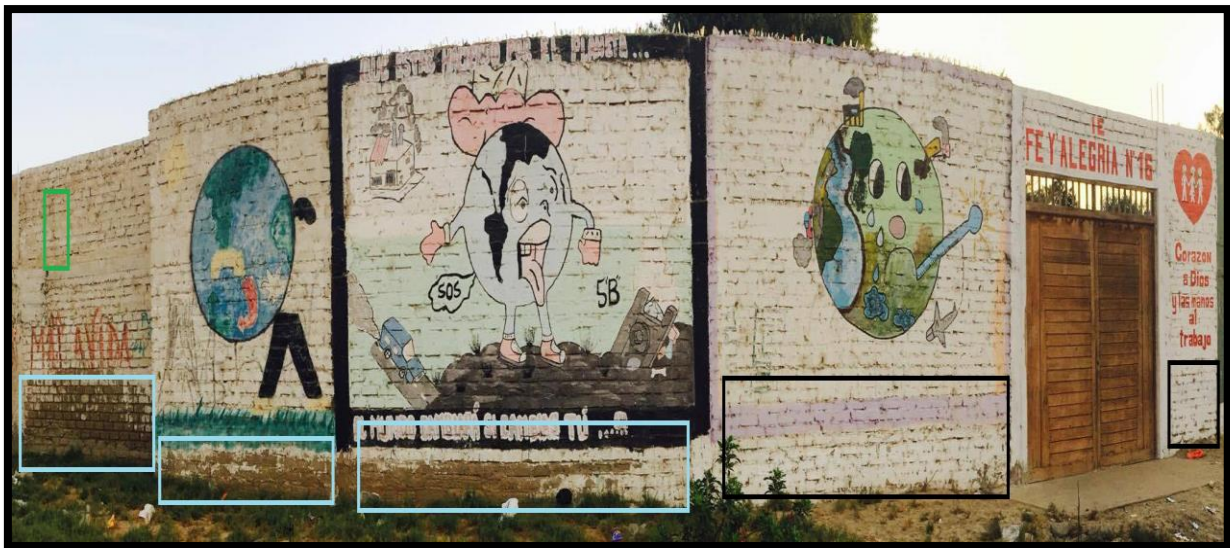
Imagen 7. En unidad de muestra “24”, la patología que mayor incidencia tiene en el deterioro de los elementos estructurales es la eflorescencia, seguida de la erosión y con menor afectación a la estructura la grieta y la desintegración. Hay que tener presente que se presenta abundante vegetación, la cual es causada por la humedad del terreno y en conjunto lograr la aparición de estas enfermedades.

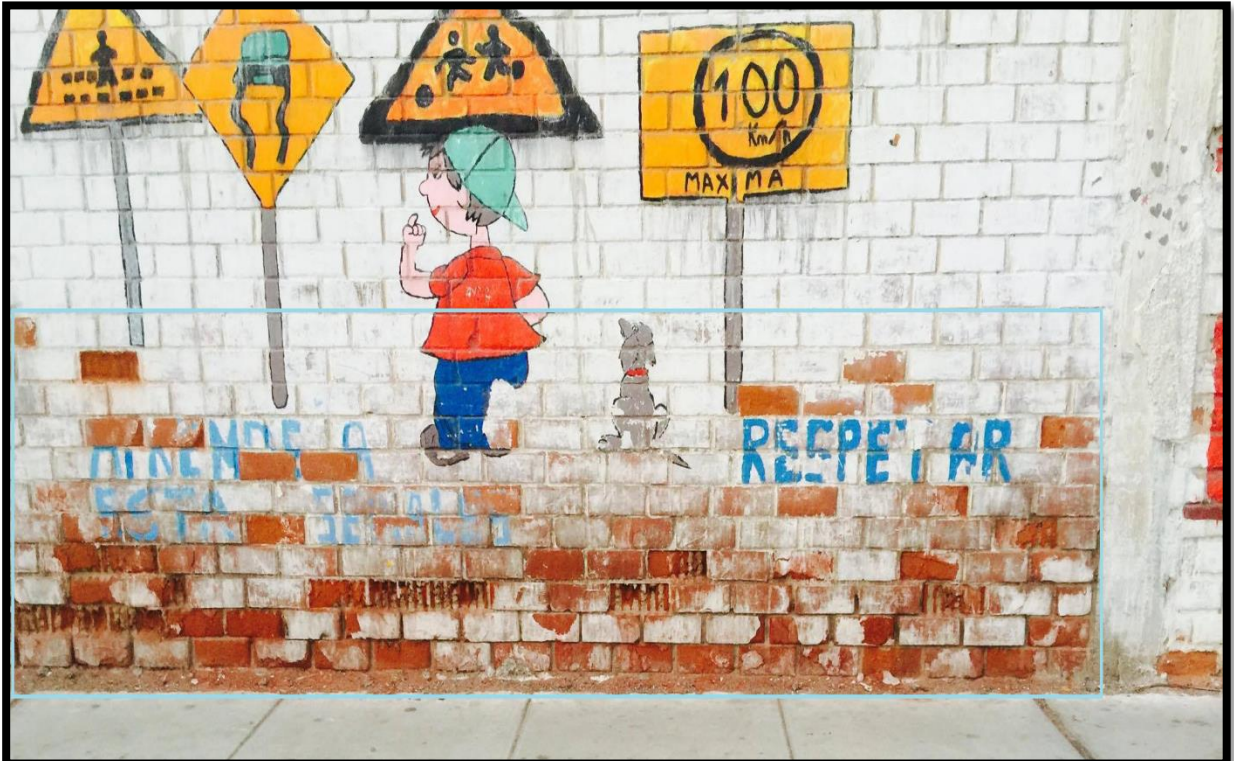
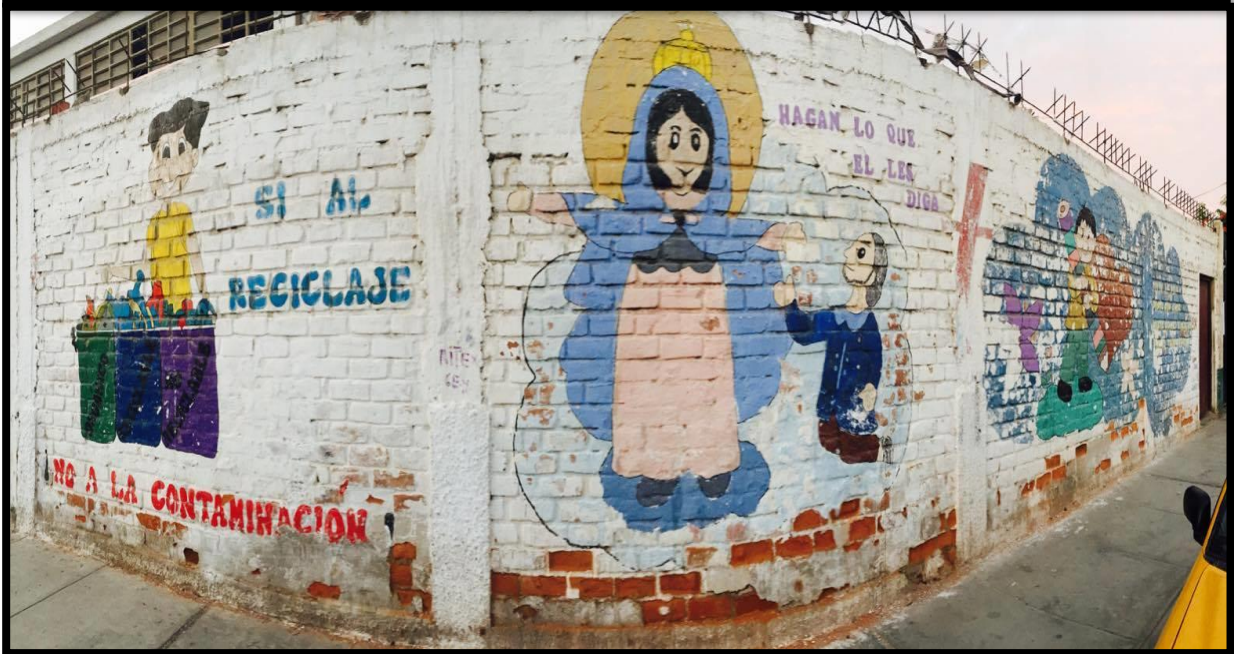
Imagen 8. Apreciamos que en la unidad de muestra “19”, la patología que más daña a los elementos estructurales es la erosión, seguida de la eflorescencia y en un menor grado de incidencia de daño a la fisura. La maleza en estos tramos, son muy comunes.

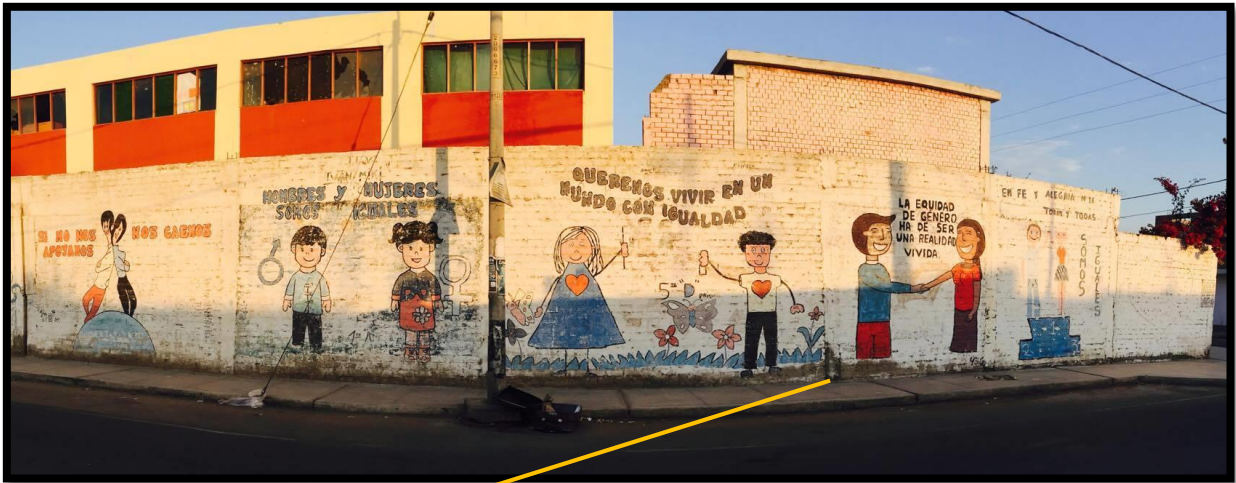
Figura 13. Muro afectado por la oxidación y corrosión.

Reseña: siempre y cuando exista calor, agua y oxígeno se producirá oxidación y corrosión. El elemento principal que siempre debe de estar presente para que estas patologías surjan es el oxígeno.
