UNIVERSIDAD CÉSAR VALLEJO

Evaluación de la vulnerabilidad sísmica en edificaciones aplicando la metodología del INDECI en el Centro Poblado Virgen Asunta, Chachapoyas, Amazonas.

TESIS PARA OBTENER EL TÍTULO PROFESIONAL DE:
Ingeniero Civil

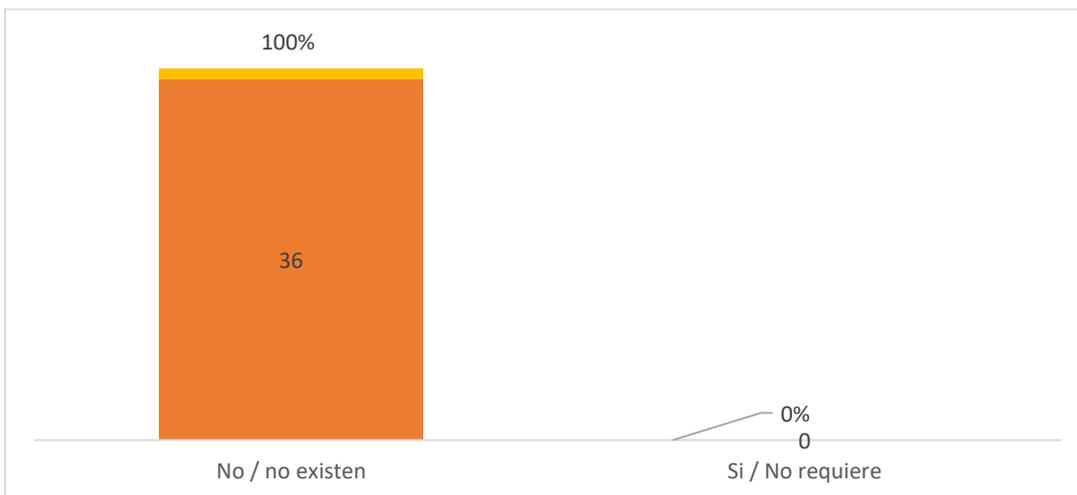
De las 36 edificaciones estudiadas no tienen juntas de dilatación sísmica porque no fueron consideradas de su estructura, asignándole el 100% de las viviendas.

FIGURA 19. JUNTA DE DILATACIÓN SISMICA COMPATIBLE A LA ESTRUCTURA.
FUENTE: ELABORACIÓN PROPIA.

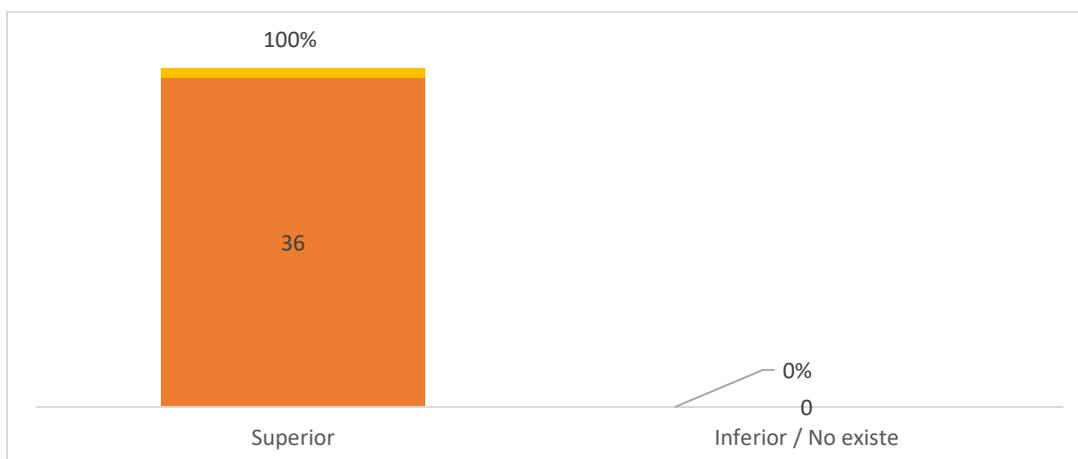
Se comprobó que 36 edificaciones estudiadas tienen concentración de masas en la estructura, asignándole 100% de las viviendas.

FIGURA 20. CONCENTRACIÓN DE MASAS.
FUENTE: ELABORACIÓN PROPIA.

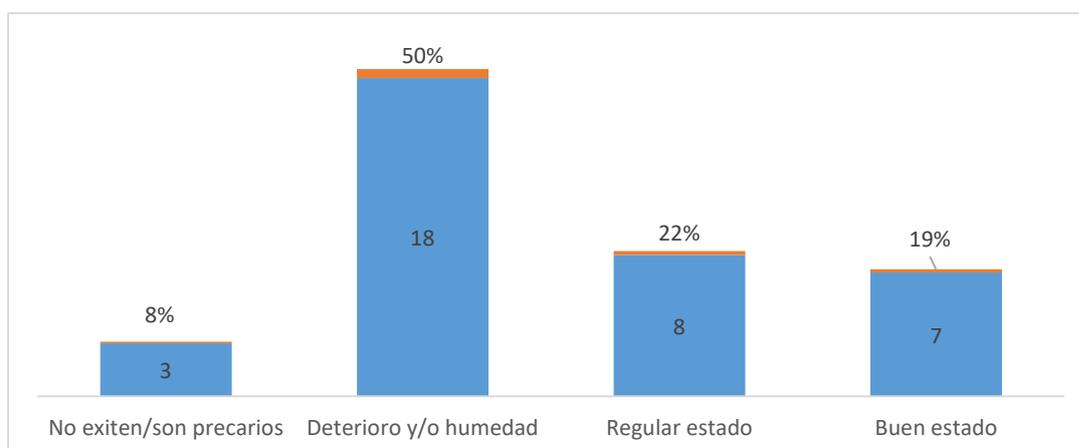
De todos los principales elementos estructurales de 36 viviendas estudiadas, se identificó que 3 edificaciones no cuentan con vigas, columnas asignándole 8% del total a las edificaciones y 18 edificaciones existe una avería con humedad en los cimientos y columnas asignándole 50% del total de viviendas, 8 viviendas en regular estado de cimientos, columnas, vigas y techos asignándole 22 % de viviendas, 7 viviendas cuentan con cimientos, columnas, vigas y techos asignándole 19% del de viviendas estudiadas.

FIGURA 21. PRINCIPALES ELEMENTOS ESTRUCTURALES OBSERVADOS.
FUENTE: ELABORACIÓN PROPIA.

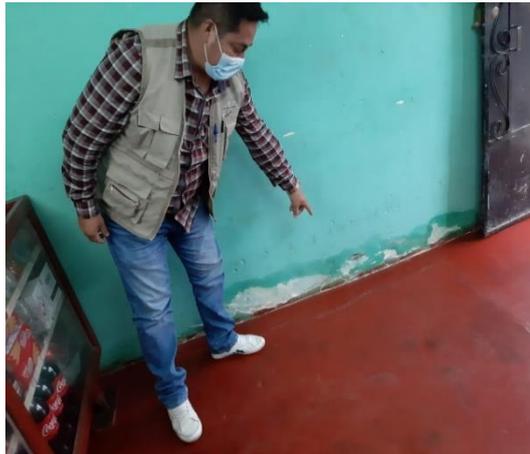
FIGURA 25. HUMEDAD EN SOBRE CIMENTOS.
FUENTE: ELABORACIÓN PROPIA.

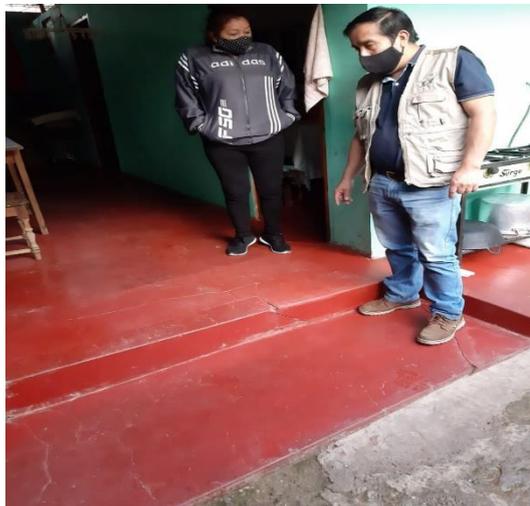
FIGURA 26. ASENTAMIENTO POR HUMEDAD.
FUENTE: ELABORACIÓN PROPIA.

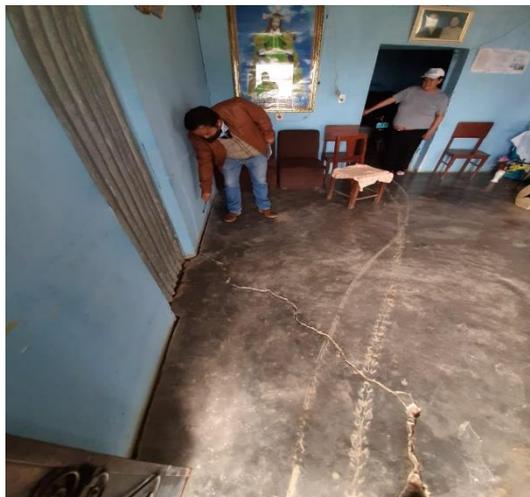
FIGURA 27. ASENTAMIENTO Y GRIETAS POR CAUSA DE LA HUMEDAD.
FUENTE: ELABORACIÓN PROPIA.
