“EVALUACIÓN SUPERFICIAL Y PATOLOGÍAS DEL PAVIMENTO RÍGIDO DE
LA CALLE ELÍAS AGUIRRE, DISTRITO DE JAYANCA, DEPARTAMENTO
LAMBAYEQUE-2021”

TESIS PARA OBTENER EL TÍTULO PROFESIONAL DE:
INGENIERO CIVIL

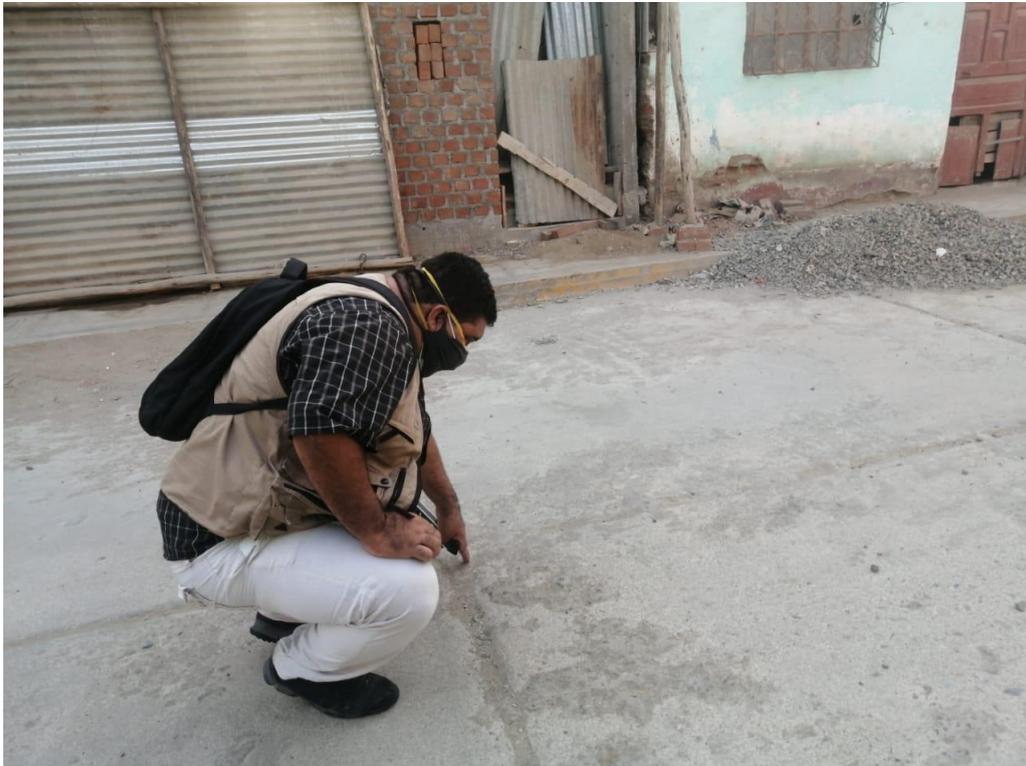
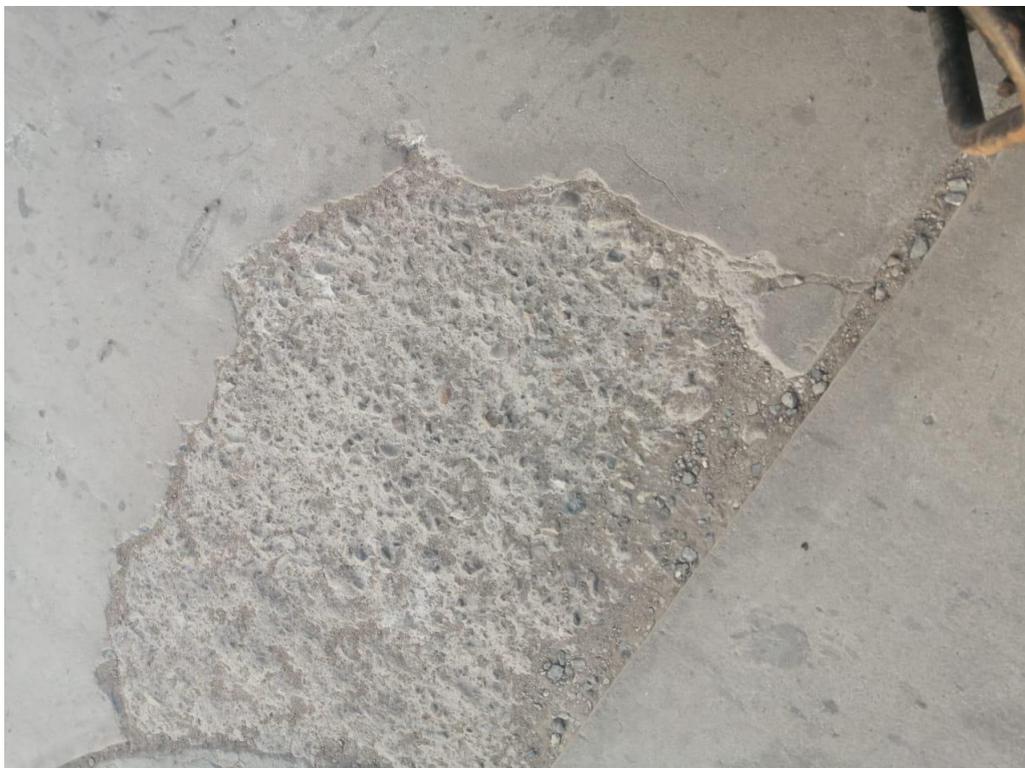
FOTO N° 1-2: DESCASCARAMIENTO EN ESQUINA

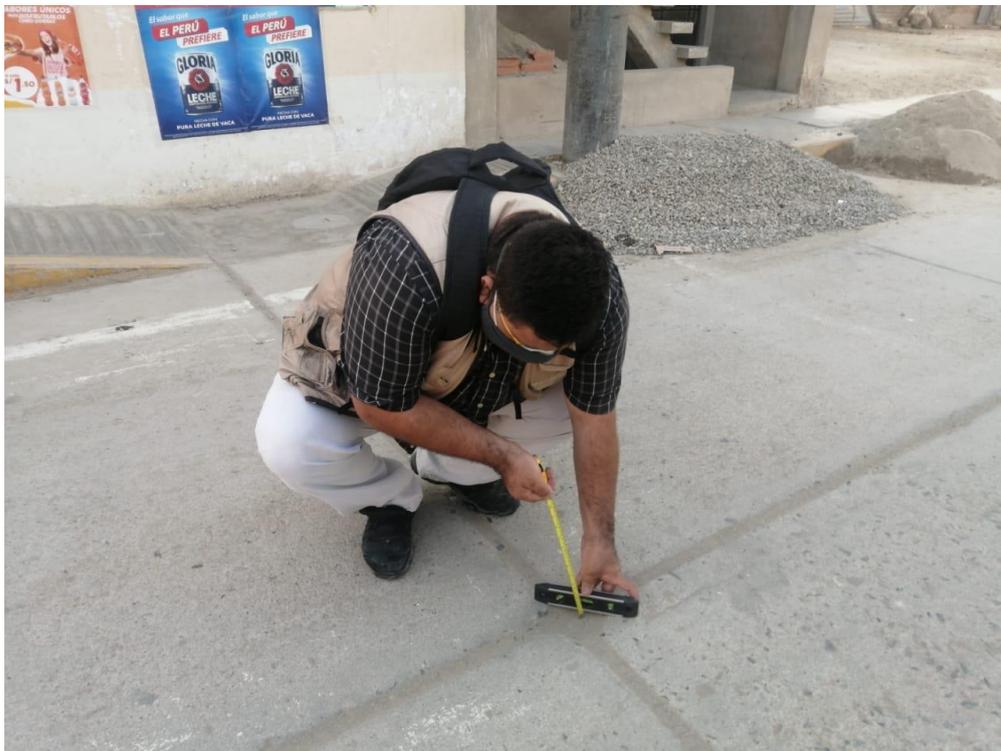
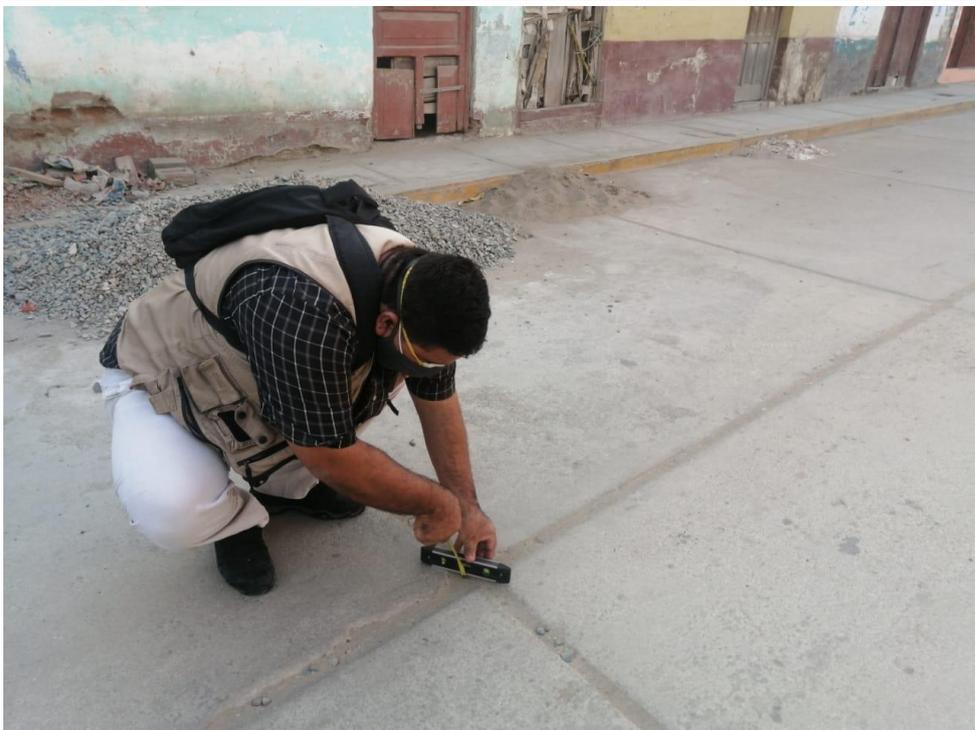
FOTO N° 3-4: ESCALA

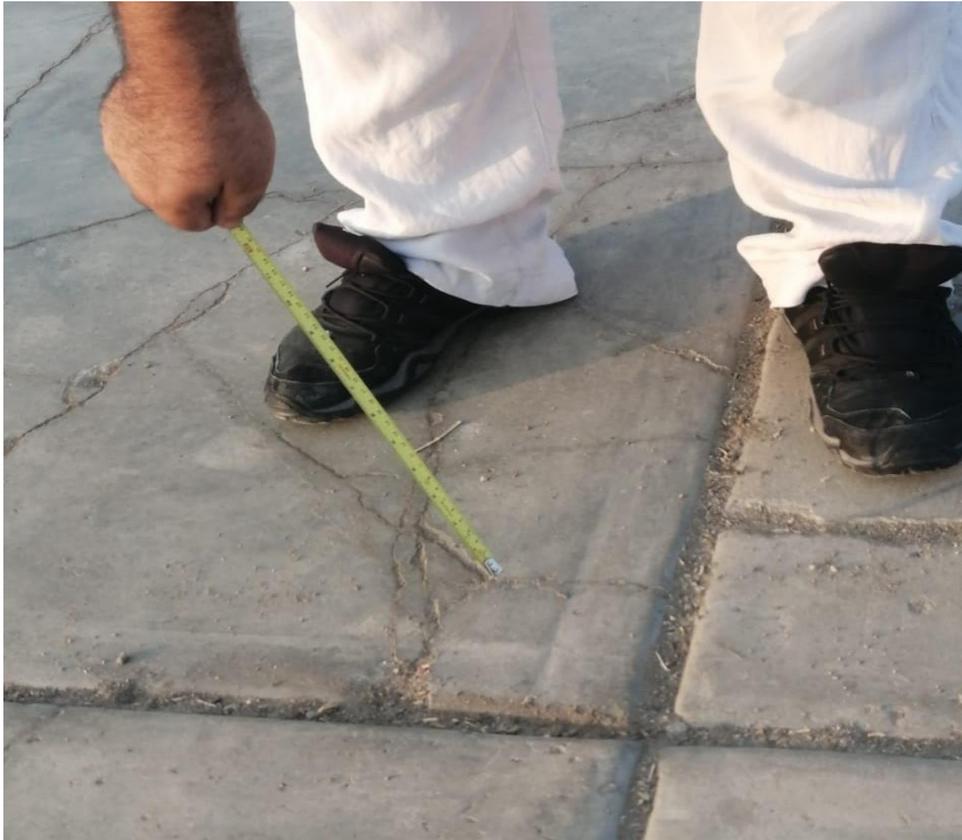
FOTO N° 5: GRIETA EN ESQUINA

- ✓ Se recomienda la rehabilitación y cambio de los paños con daños severos de la calle Elías Aguirre.
- ✓ Se recomienda en grieta en esquina, realizar un sellado de grieta, dependiendo la severidad si se encuentra en nivel medio; realizar un parcheo profundo; en los daños de losa dividida se recomienda hacer un sellado de grietas de 3mm; si esta falla se encuentra en severidad media, lo recomendable es realizar el cambio de losa; en la falla sello de juntas, se recomienda realizar un relleno de juntas; grietas lineales, en esta falla se recomienda realizar un sellado de juntas de 3mm; en cuanto a la falla presentada de parcheo grande, se recomienda realizar el reemplazo del parche, en la falla pulimiento de agregados, es recomendable realizar una sobrecarpeta, en la falla descaramiento en nivel medio, se recomienda realizar un parcheo parcial; descaramiento en junta, en esta falla en el nivel medio es recomendable realizar un parcheo parcial.

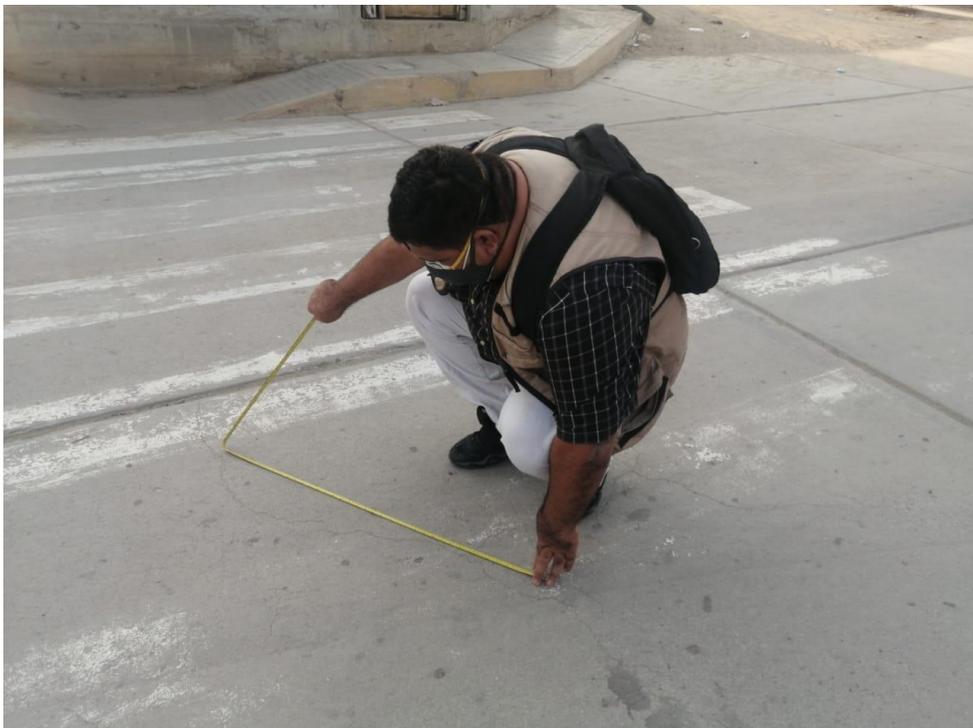
FOTO N° 6: GRIETA LINEAL

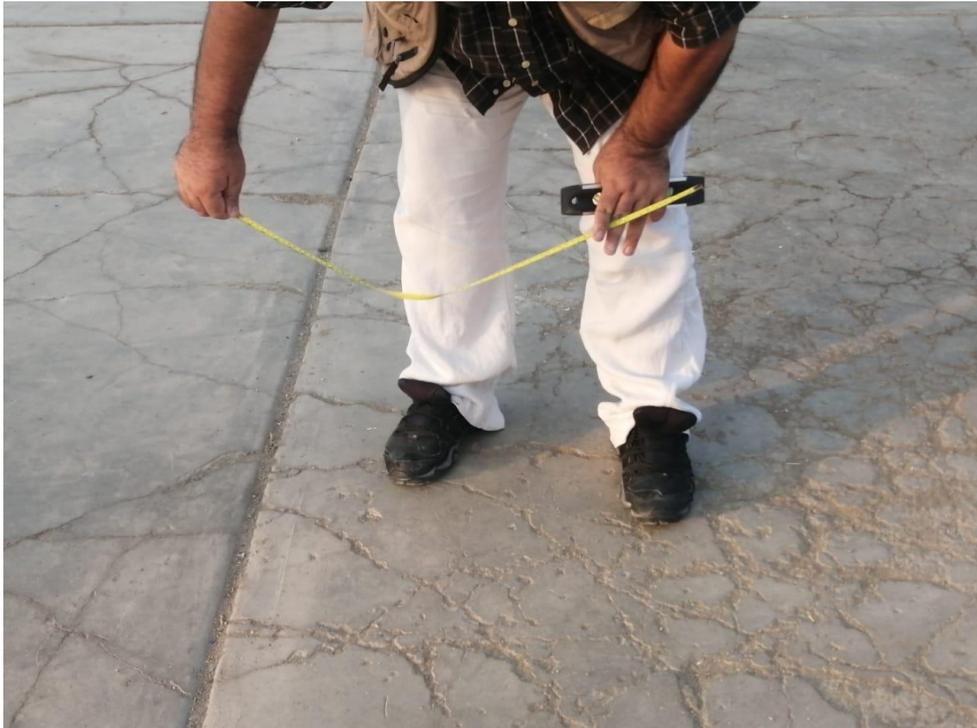
FOTO N° 7: LOSA DIVIDIDA

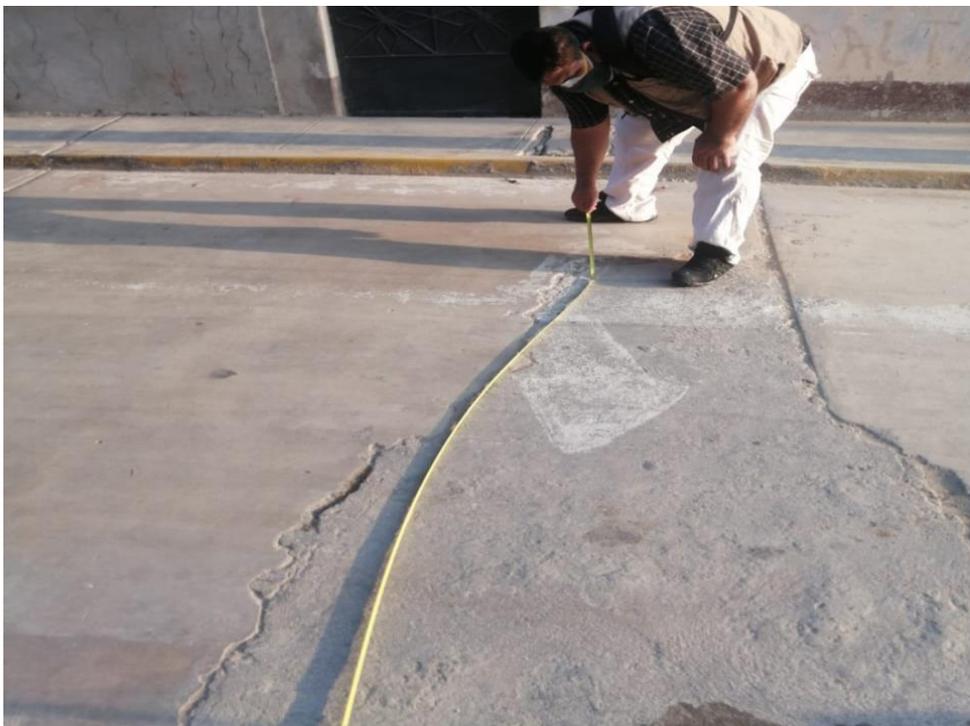
FOTO N° 8: PARCHEO

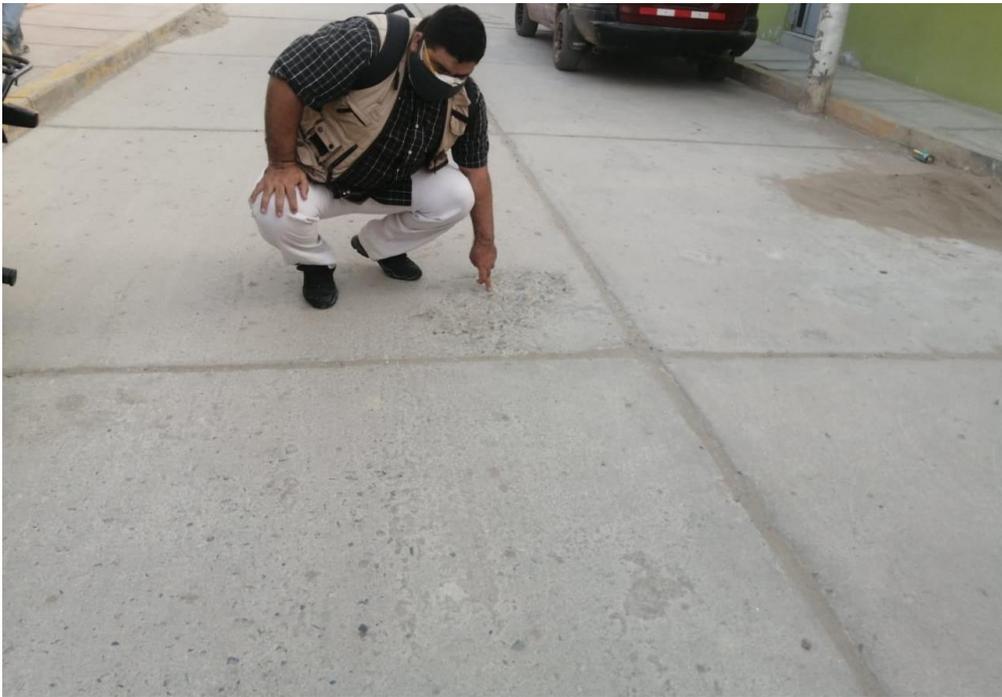
FOTO N° 9: PULIMIENTO DE AGREGADO
