UNIVERSIDAD CÉSAR VALLEJO

Patologías del concreto en viviendas de Chimbote, casos: Florida Baja
y la Caleta, 2021.

TESIS PARA OBTENER EL TÍTULO PROFESIONAL DE:
INGENIERO CIVIL

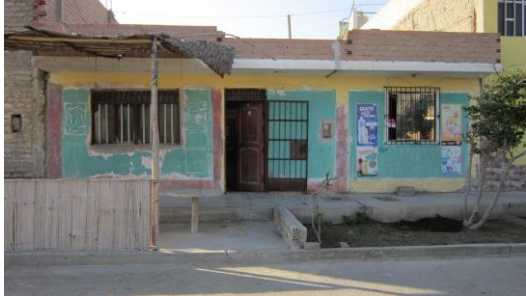
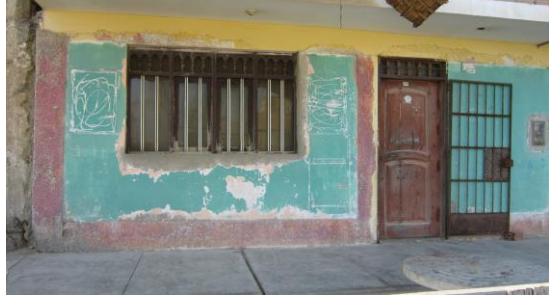
A. GRIETAS O FISURAS	1.96	16.41	
B. EFLORESCENCIA	0.75		
C. ACERO OXIDADO	0		
D. MANCHAS DE HUMEDAD	5.2		
E. DESPRENDIMIENTO DEL MATERIAL	8.8		
TOTAL	16.71		
TIPO DE PATOLOGÍA	PORCENTAJE AFECTADO	PORCENTAJE NO AFECTADO

A. GRIETAS O FISURAS	5.92%	49.55%	
B. EFLORESCENCIA	0.023		
C. ACERO OXIDADO	0.00%		
D. MANCHAS DE HUMEDAD	15.70%		
E. DESPRENDIMIENTO DEL MATERIAL	26.57%		
TOTAL	50.45%		
SEVERIDAD		SEVERO	
RESUMEN DE DATOS			
ELEMENTO EVALUADO	ÁREA AFECTADA (m²)	ÁREA NO AFECTADA (m²)	PORCENTAJE AFECTADO
FACHADA DE V - 1	16.71	16.41	50.45%

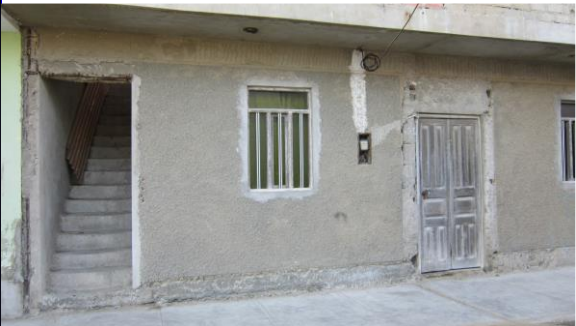
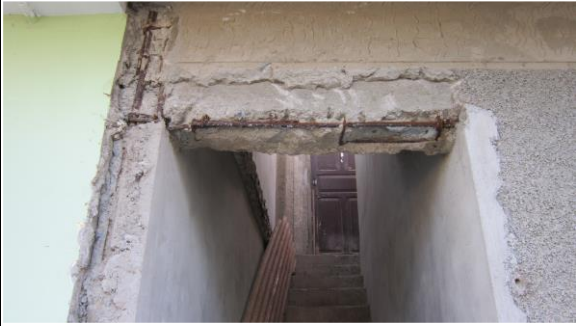
A. GRIETAS O FISURAS	0.00%	79.08%	
B. EFLORESCENCIA	0.00%		
C. ACERO OXIDADO	2.27%		
D. MANCHAS DE HUMEDAD	8.33%		
E. DESPRENDIMIENTO DEL MATERIAL	10.32%		
TOTAL	20.92%		
SEVERIDAD		MODERADO	
RESUMEN DE DATOS			
ELEMENTO EVALUADO	ÁREA AFECTADA (m²)	ÁREA NO AFECTADA (m²)	PORCENTAJE AFECTADO
FACHADA DE V - 2	6.275	23.725	20.92%
			PORCENTAJE NO AFECTADO

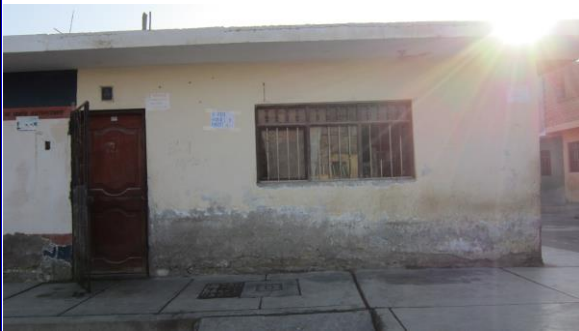
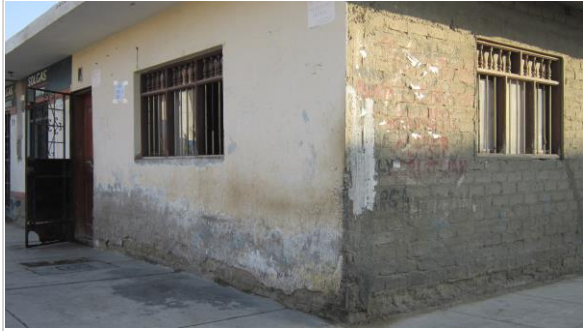
A. GRIETAS O FISURAS	0.102	47.188		
B. EFLORESCENCIA	11.2			
C. ACERO OXIDADO	0			
D. MANCHAS DE HUMEDAD	2.4			
E. DESPRENDIMIENTO DEL MATERIAL	6.55			
TOTAL	20.252			
TIPO DE PATOLOGÍA	PORCENTAJE AFECTADO	PORCENTAJE NO AFECTADO

A. GRIETAS O FISURAS	0.15%	69.97%		
B. EFLORESCENCIA	16.61%			
C. ACERO OXIDADO	0.00%			
D. MANCHAS DE HUMEDAD	3.56%			
E. DESPRENDIMIENTO DEL MATERIAL	9.71%			
TOTAL	30.03%			
SEVERIDAD		MODERADO		
RESUMEN DE DATOS				
ELEMENTO EVALUADO	ÁREA AFECTADA (m²)	ÁREA NO AFECTADA (m²)	PORCENTAJE AFECTADO	PORCENTAJE NO AFECTADO
FACHADA DE V - 3	20.252	47.188	30.03%	69.97%

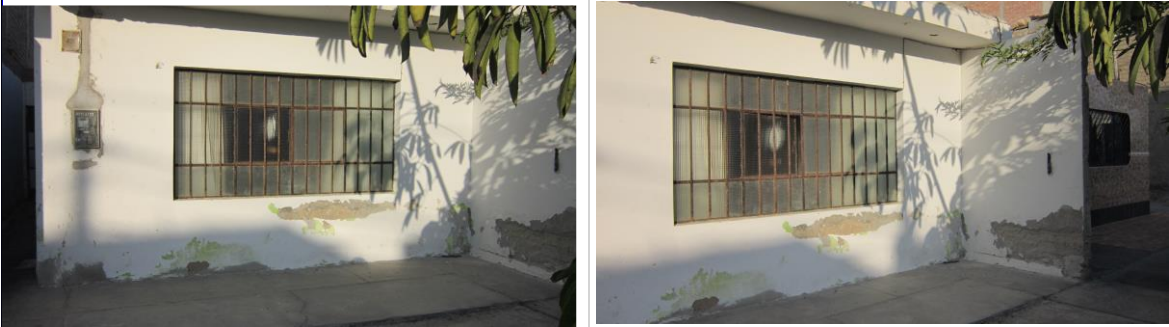
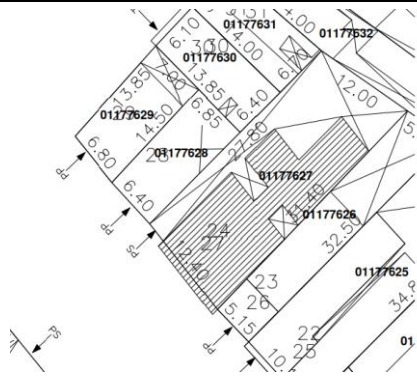
A. GRIETAS O FISURAS	0.11%	92.43%	
B. EFLORESCENCIA	2.02%		
C. ACERO OXIDADO	0.00%		
D. MANCHAS DE HUMEDAD	1.41%		
E. DESPRENDIMIENTO DEL MATERIAL	4.03%		
TOTAL	7.57%		
SEVERIDAD		LEVE	
RESUMEN DE DATOS			
ELEMENTO EVALUADO	ÁREA AFECTADA (m²)	ÁREA NO AFECTADA (m²)	PORCENTAJE AFECTADO
FACHADA DE V - 5	2.2535	27.5065	7.57%
			PORCENTAJE NO AFECTADO

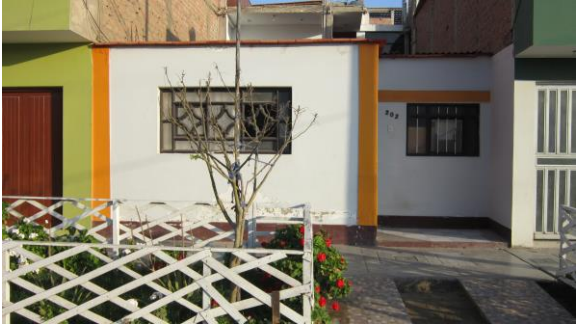
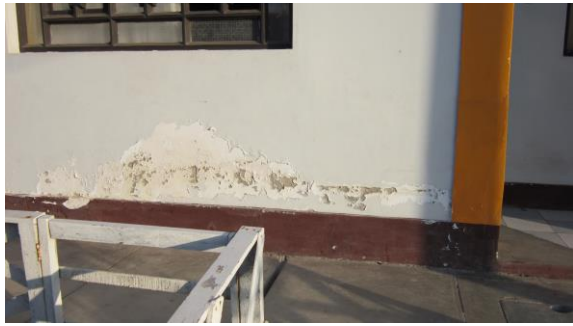
A. GRIETAS O FISURAS		0	12.24		
B. EFLORESCENCIA		1.5			
C. ACERO OXIDADO		0			
D. MANCHAS DE HUMEDAD		0			
E. DESPRENDIMIENTO DEL MATERIAL		0.9			
TOTAL		2.4			
TIPO DE PATOLOGÍA		PORCENTAJE AFECTADO	PORCENTAJE NO AFECTADO

A. GRIETAS O FISURAS		0.00%	83.61%		
B. EFLORESCENCIA		10.25%			
C. ACERO OXIDADO		0.00%			
D. MANCHAS DE HUMEDAD		0.00%			
E. DESPRENDIMIENTO DEL MATERIAL		6.15%			
TOTAL		16.39%			
SEVERIDAD			LEVE		
RESUMEN DE DATOS					
ELEMENTO EVALUADO	ÁREA AFECTADA (m²)	ÁREA NO AFECTADA (m²)	PORCENTAJE AFECTADO	PORCENTAJE NO AFECTADO	
FACHADA DE V - 6	2.4	12.24	16.39%	83.61%

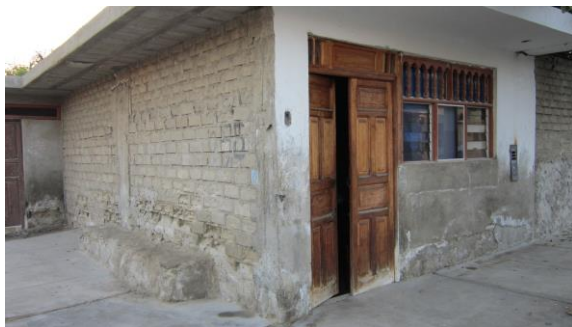
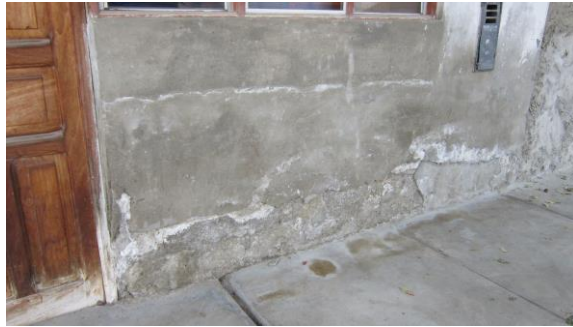
A. GRIETAS O FISURAS	0.04%	29.12%	
B. EFLORESCENCIA	41.67%		
C. ACERO OXIDADO	0.00%		
D. MANCHAS DE HUMEDAD	12.50%		
E. DESPRENDIMIENTO DEL MATERIAL	16.67%		
TOTAL	70.88%		
SEVERIDAD		SEVERO	
RESUMEN DE DATOS			
ELEMENTO EVALUADO	ÁREA AFECTADA (m²)	ÁREA NO AFECTADA (m²)	PORCENTAJE AFECTADO
FACHADA DE V - 10	49.5	20.34	70.88%
			PORCENTAJE NO AFECTADO

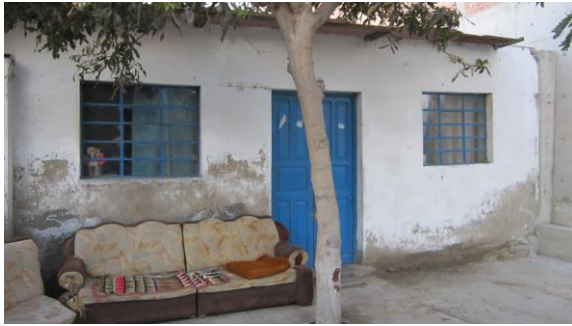
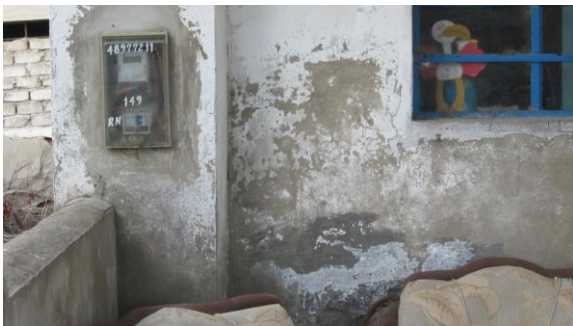
A. GRIETAS O FISURAS	0.0522	44.7978		
B. EFLORESCENCIA	16.83			
C. ACERO OXIDADO	0			
D. MANCHAS DE HUMEDAD	5.1			
E. DESPRENDIMIENTO DEL MATERIAL	3.06			
TOTAL	25.0422			
TIPO DE PATOLOGÍA	PORCENTAJE AFECTADO	PORCENTAJE NO AFECTADO

A. GRIETAS O FISURAS	0.07%	64.14%		
B. EFLORESCENCIA	24.10%			
C. ACERO OXIDADO	0.00%			
D. MANCHAS DE HUMEDAD	7.30%			
E. DESPRENDIMIENTO DEL MATERIAL	4.38%			
TOTAL	35.86%			
SEVERIDAD		MODERADO		
RESUMEN DE DATOS				
ELEMENTO EVALUADO	ÁREA AFECTADA (m²)	ÁREA NO AFECTADA (m²)	PORCENTAJE AFECTADO	PORCENTAJE NO AFECTADO
FACHADA DE V - 11	25.0422	44.7978	35.86%	64.14%

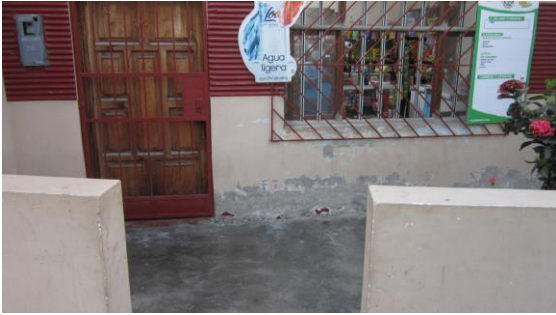
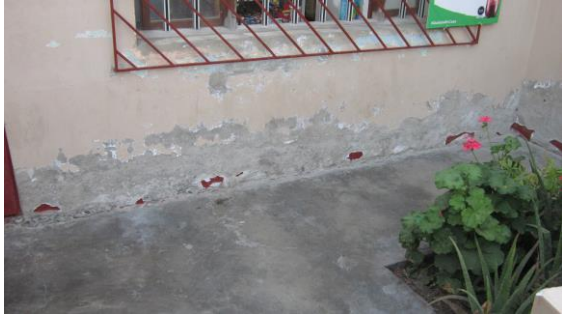
A. GRIETAS O FISURAS	0	14.16		
B. EFLORESCENCIA	2.8			
C. ACERO OXIDADO	0			
D. MANCHAS DE HUMEDAD	0			
E. DESPRENDIMIENTO DEL MATERIAL	2			
TOTAL	4.8			
TIPO DE PATOLOGÍA	PORCENTAJE AFECTADO	PORCENTAJE NO AFECTADO

A. GRIETAS O FISURAS	0.00%	74.68%		
B. EFLORESCENCIA	14.77%			
C. ACERO OXIDADO	0.00%			
D. MANCHAS DE HUMEDAD	0.00%			
E. DESPRENDIMIENTO DEL MATERIAL	10.55%			
TOTAL	25.32%			
SEVERIDAD		MODERADO		
RESUMEN DE DATOS				
ELEMENTO EVALUADO	ÁREA AFECTADA (m²)	ÁREA NO AFECTADA (m²)	PORCENTAJE AFECTADO	PORCENTAJE NO AFECTADO
FACHADA DE V - 12	4.8	14.16	25.32%	74.68%

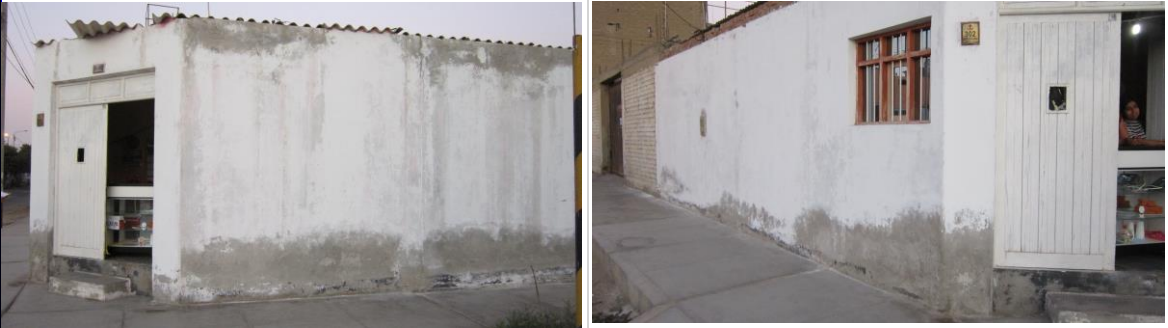
A. GRIETAS O FISURAS	0.00%	48.74%	
B. EFLORESCENCIA	41.67%		
C. ACERO OXIDADO	0.00%		
D. MANCHAS DE HUMEDAD	1.26%		
E. DESPRENDIMIENTO DEL MATERIAL	8.33%		
TOTAL	51.26%		
SEVERIDAD		SEVERO	
RESUMEN DE DATOS			
ELEMENTO EVALUADO	ÁREA AFECTADA (m²)	ÁREA NO AFECTADA (m²)	PORCENTAJE AFECTADO
FACHADA DE V - 13	36.66	34.86	51.26%
			PORCENTAJE NO AFECTADO

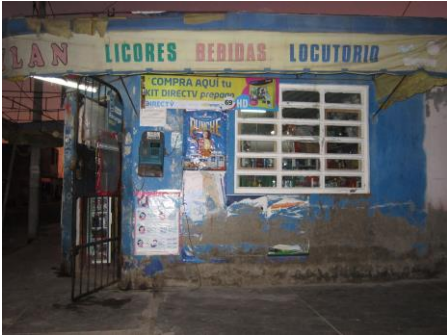
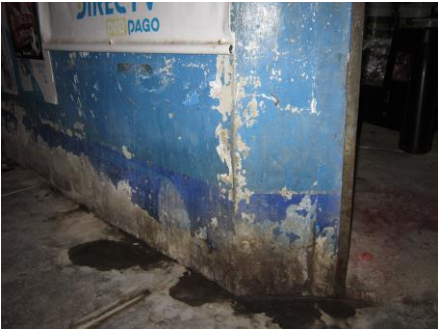
A. GRIETAS O FISURAS	0.11%	20.73%	
B. EFLORESCENCIA	50.00%		
C. ACERO OXIDADO	0.00%		
D. MANCHAS DE HUMEDAD	25.00%		
E. DESPRENDIMIENTO DEL MATERIAL	4.17%		
TOTAL	79.27%		
SEVERIDAD		SEVERO	
RESUMEN DE DATOS			
ELEMENTO EVALUADO	ÁREA AFECTADA (m²)	ÁREA NO AFECTADA (m²)	PORCENTAJE AFECTADO
FACHADA DE V - 15	37.8604	9.89%	79.27%
		PORCENTAJE NO AFECTADO

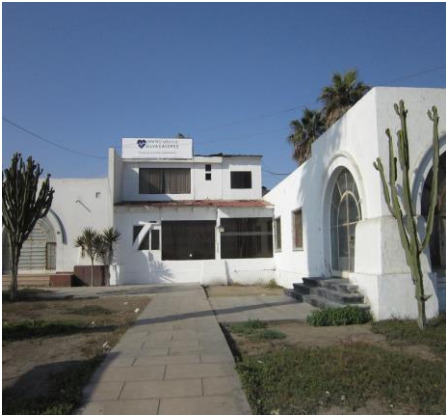
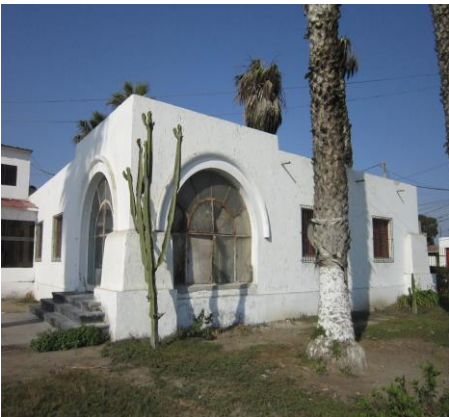
A. GRIETAS O FISURAS	0.025	33.191		
B. EFLORESCENCIA	0			
C. ACERO OXIDADO	0			
D. MANCHAS DE HUMEDAD	4			
E. DESPRENDIMIENTO DEL MATERIAL	0.8			
TOTAL	4.825			
TIPO DE PATOLOGÍA	PORCENTAJE AFECTADO	PORCENTAJE NO AFECTADO

A. GRIETAS O FISURAS	0.07%	87.31%		
B. EFLORESCENCIA	0.00%			
C. ACERO OXIDADO	0.00%			
D. MANCHAS DE HUMEDAD	10.52%			
E. DESPRENDIMIENTO DEL MATERIAL	2.10%			
TOTAL	12.69%			
SEVERIDAD			LEVE	
RESUMEN DE DATOS				
ELEMENTO EVALUADO	ÁREA AFECTADA (m²)	ÁREA NO AFECTADA (m²)	PORCENTAJE AFECTADO	PORCENTAJE NO AFECTADO
FACHADA DE V - 16	4.825	33.191	12.69%	87.31%

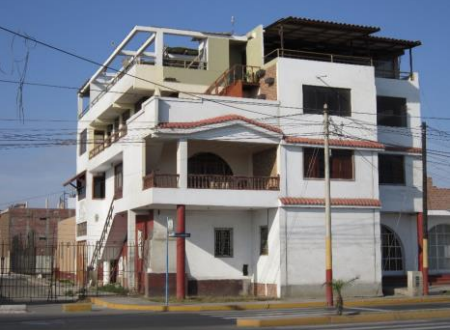
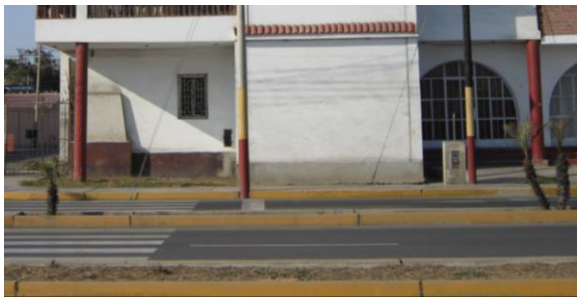
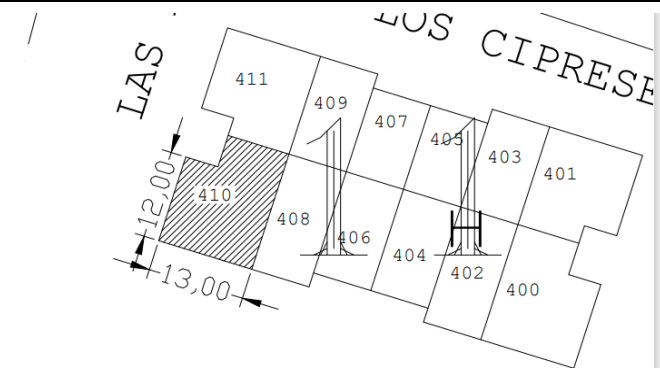
A. GRIETAS O FISURAS	0	57.89		
B. EFLORESCENCIA	1.44			
C. ACERO OXIDADO	0			
D. MANCHAS DE HUMEDAD	0.07			
E. DESPRENDIMIENTO DEL MATERIAL	0.6			
TOTAL	2.11			
TIPO DE PATOLOGÍA	PORCENTAJE AFECTADO	PORCENTAJE NO AFECTADO

A. GRIETAS O FISURAS	0.00%	96.48%		
B. EFLORESCENCIA	2.40%			
C. ACERO OXIDADO	0.00%			
D. MANCHAS DE HUMEDAD	0.12%			
E. DESPRENDIMIENTO DEL MATERIAL	1.00%			
TOTAL	3.52%			
SEVERIDAD			LEVE	
RESUMEN DE DATOS				
ELEMENTO EVALUADO	ÁREA AFECTADA (m²)	ÁREA NO AFECTADA (m²)	PORCENTAJE AFECTADO	PORCENTAJE NO AFECTADO
FACHADA DE V - 19	2.11	57.89	3.52%	96.48%

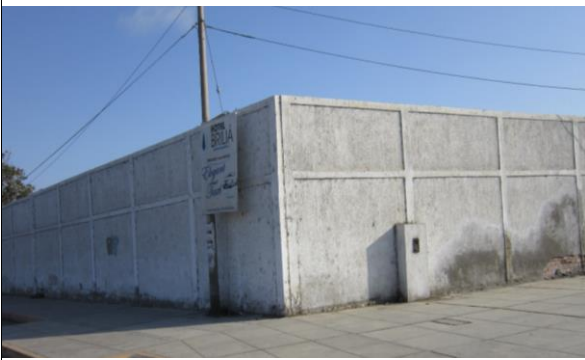
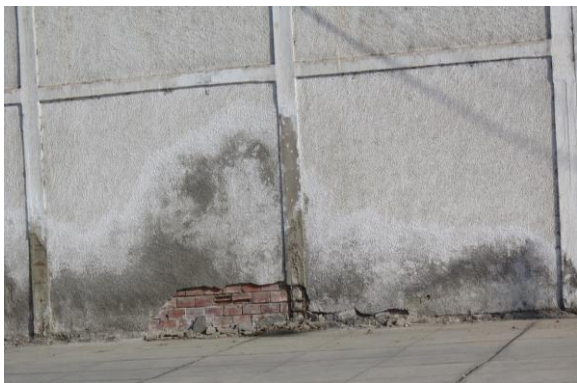
A. GRIETAS O FISURAS	0	96.8		
B. EFLORESCENCIA	9			
C. ACERO OXIDADO	0			
D. MANCHAS DE HUMEDAD	0.3			
E. DESPRENDIMIENTO DEL MATERIAL	0.7			
TOTAL	10			
TIPO DE PATOLOGÍA	PORCENTAJE AFECTADO	PORCENTAJE NO AFECTADO

A. GRIETAS O FISURAS	0.00%	90.64%		
B. EFLORESCENCIA	8.43%			
C. ACERO OXIDADO	0.00%			
D. MANCHAS DE HUMEDAD	0.28%			
E. DESPRENDIMIENTO DEL MATERIAL	0.66%			
TOTAL	9.36%			
SEVERIDAD		LEVE		
RESUMEN DE DATOS				
ELEMENTO EVALUADO	ÁREA AFECTADA (m²)	ÁREA NO AFECTADA (m²)	PORCENTAJE AFECTADO	PORCENTAJE NO AFECTADO
FACHADA DE V - 23	10	96.8	9.36%	90.64%
