**UNIVERSIDAD CÉSAR VALLEJO**

Evaluación y mejoramiento de la Estructura del Pavimento Rígido Av. Confraternidad Internacional Oeste, Huaraz – Áncash – 2021.

**TESIS PARA OBTENER EL TÍTULO PROFESIONAL DE:  
INGENIERO CIVIL**

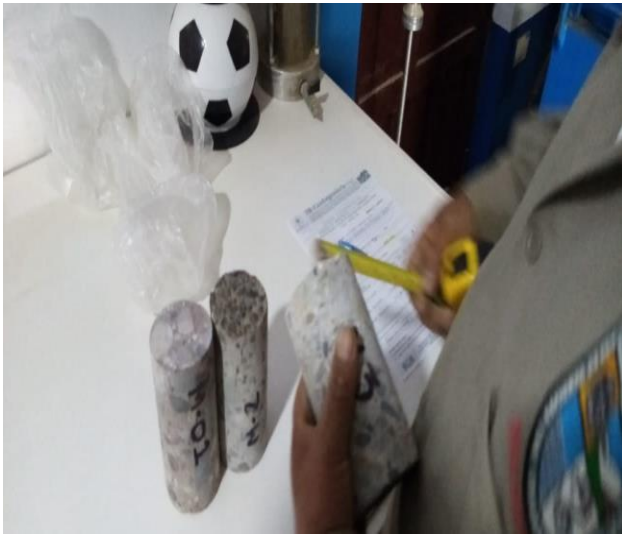
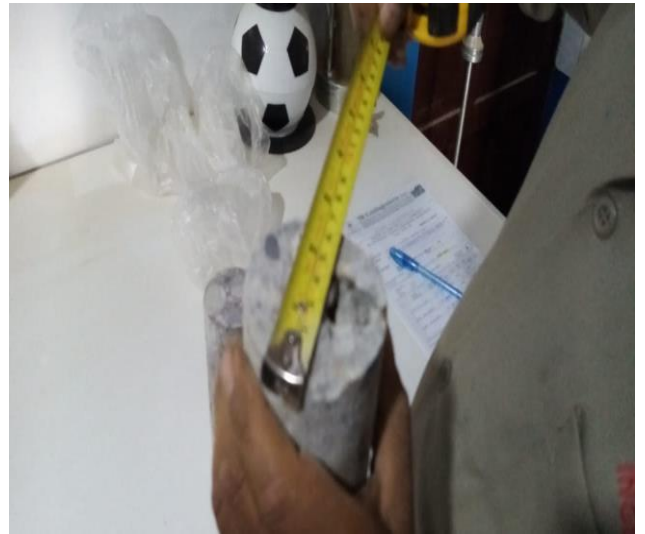
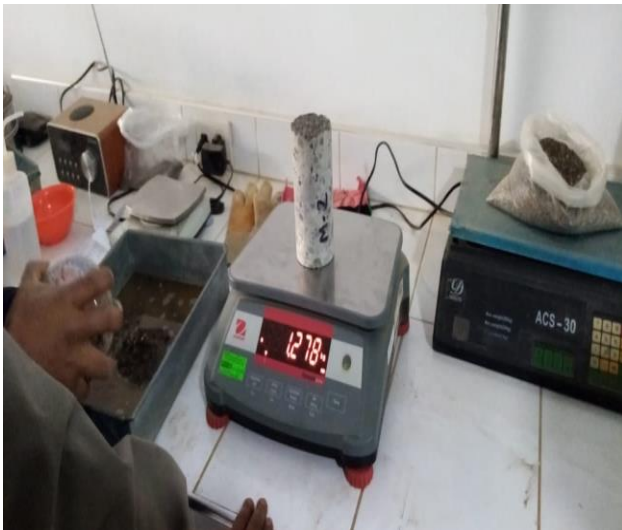
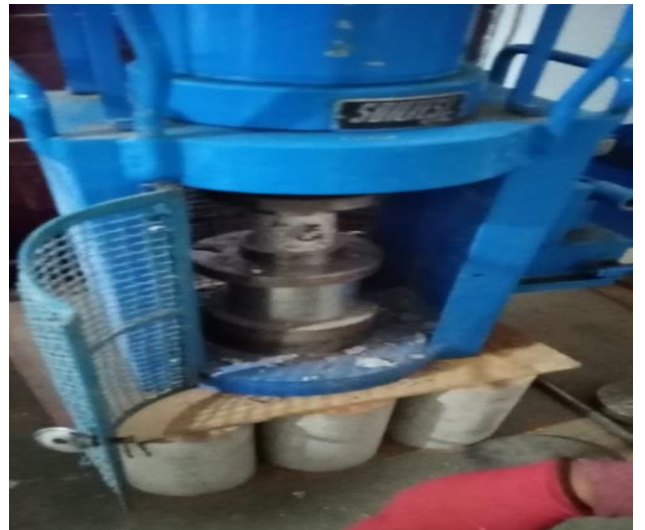
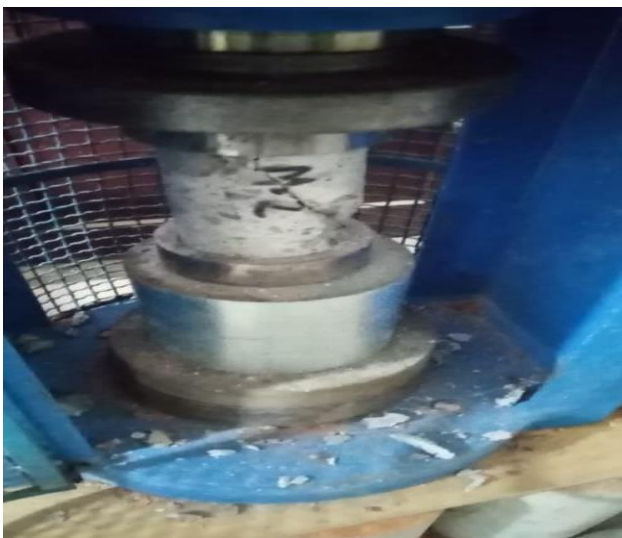
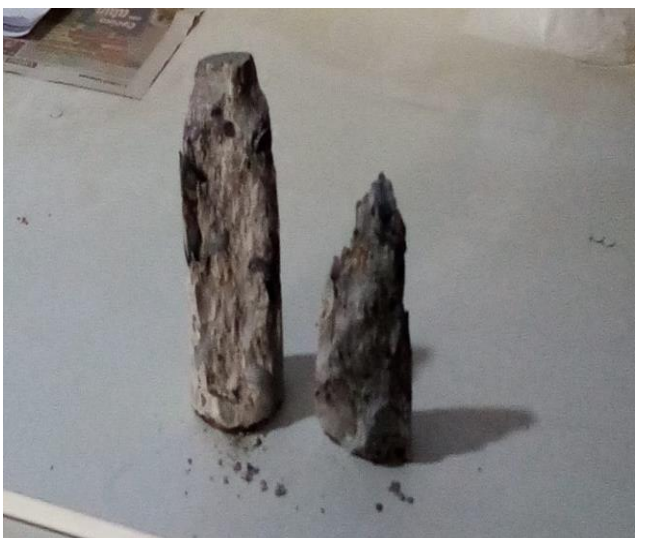
**Descripción:** Se extrajo 3 muestras para realizar el estudio de resistencia para la compresión del pavimento rígido para lo cual se obtuvieron en la Av. Confraternidad Internacional Oeste de la ciudad de Huaraz .M-N° 01 llego a tener una resistencia de 395.53 Kg/cm2, M-N° 02 llego a tener una resistencia de 517.67 Kg/cm2 y M-N° 03 llego a tener una resistencia de 517.67 Kg/cm2 así llegando a un promedio de 446.98 Kg/cm2. (Ver anexo 09)

En las imágenes se puede apreciar rotura de las muestras extraídas en campo con equipo de diamantina de la av. Confraternidad Internacional Oeste Huaraz – Áncash – Perú.
