ESCUELA PROFESIONAL DE INGENIERÍA CIVIL

**“Evaluación del Pavimento de las Vías Alcides F. Estrada y
Mariano de los Santos en el Distrito de Calca 2021”**

**TESIS PARA OBTENER EL TÍTULO PROFESIONAL DE:
INGENIERO CIVIL**

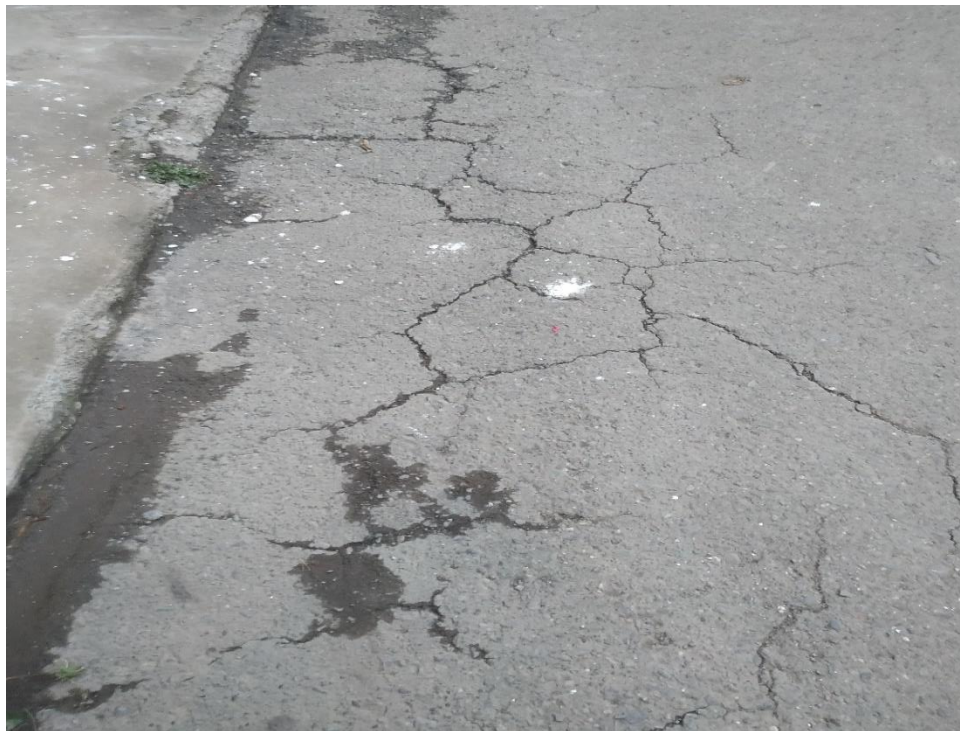
Fotografía N° 01. PULIMIENTO DE AGREGADOS

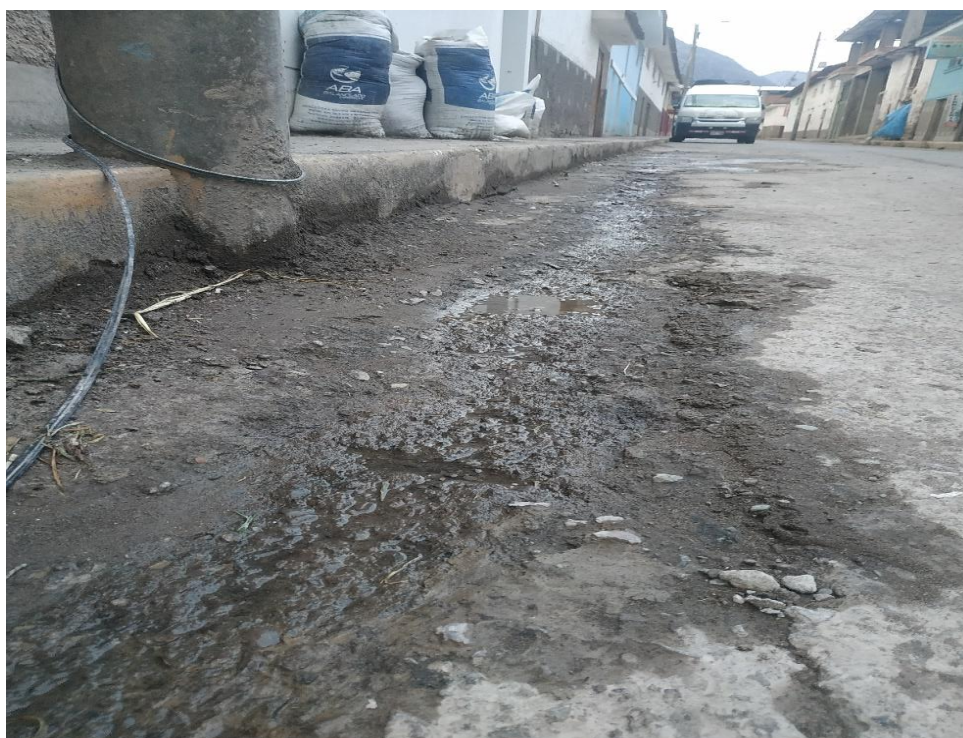
Fotografía N° 02. PIEL DE COCODRILO

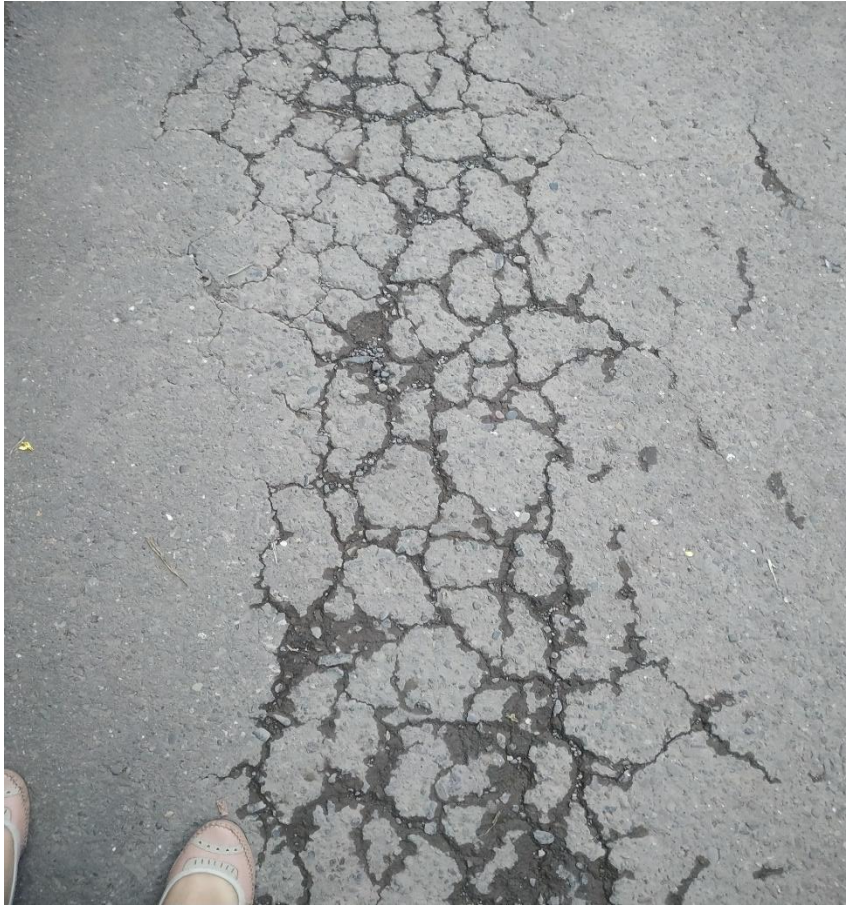
Fotografía N° 03. DESPRENDIMIENTO DE AGREGADOS

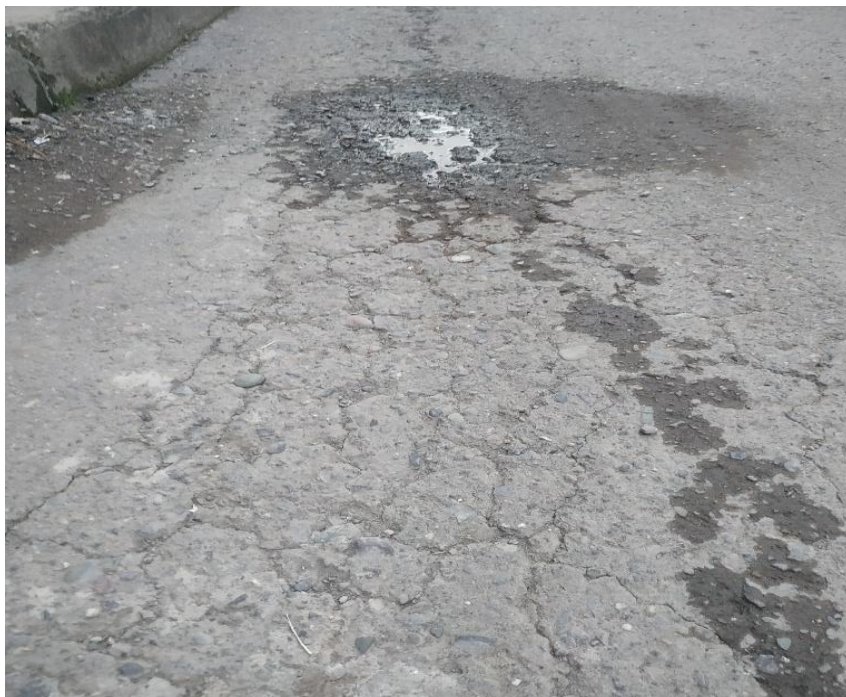
Fotografía N° 04. HUECOS

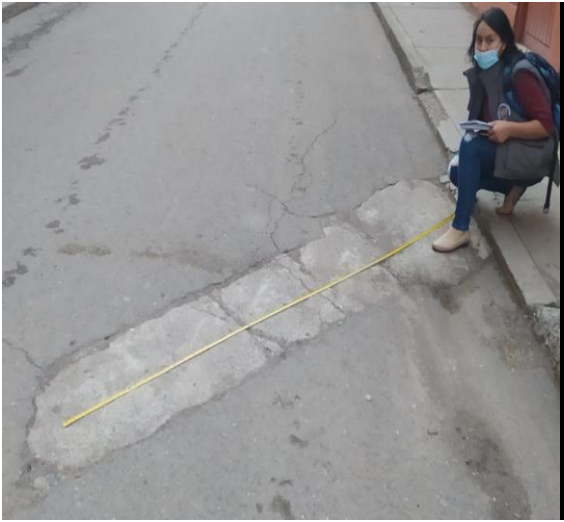
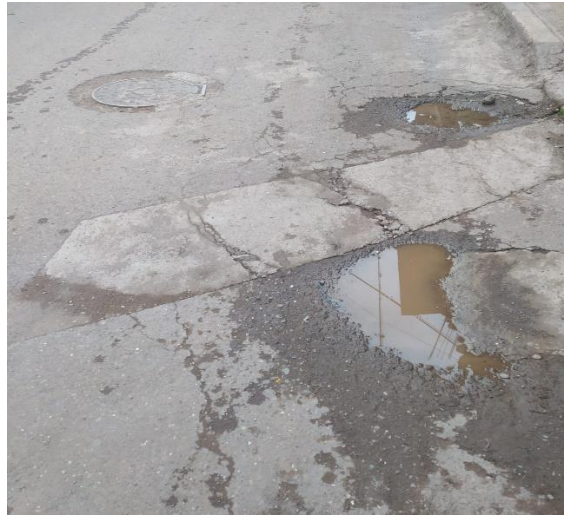
Fotografía N° 07 y 08. HUECO

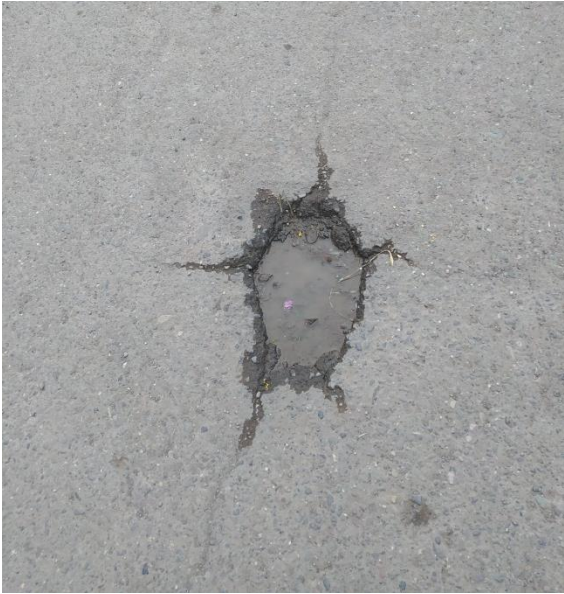
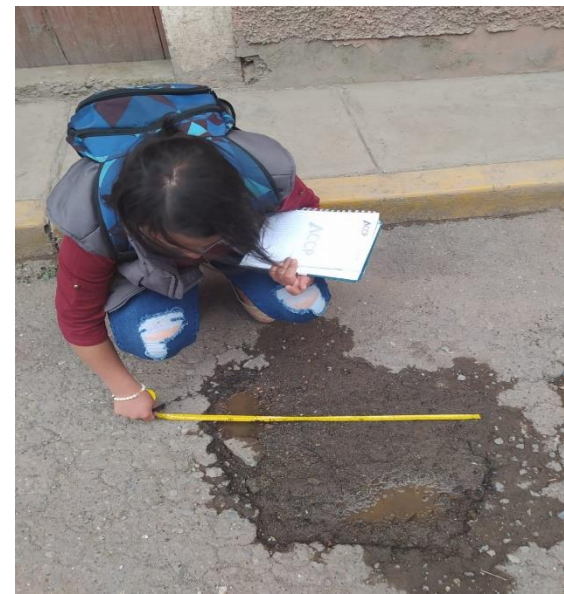
Fotografía N° 09. GRIETAS LONGITUDINALES Y TRANSVERSALES

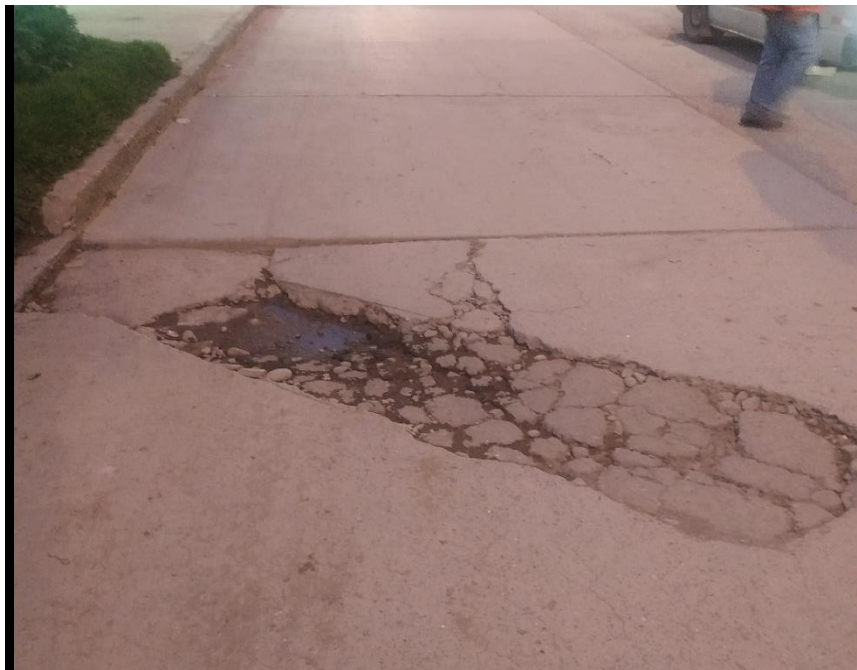
Fotografía N° 11. DAÑO DE SELLO DE JUNTA

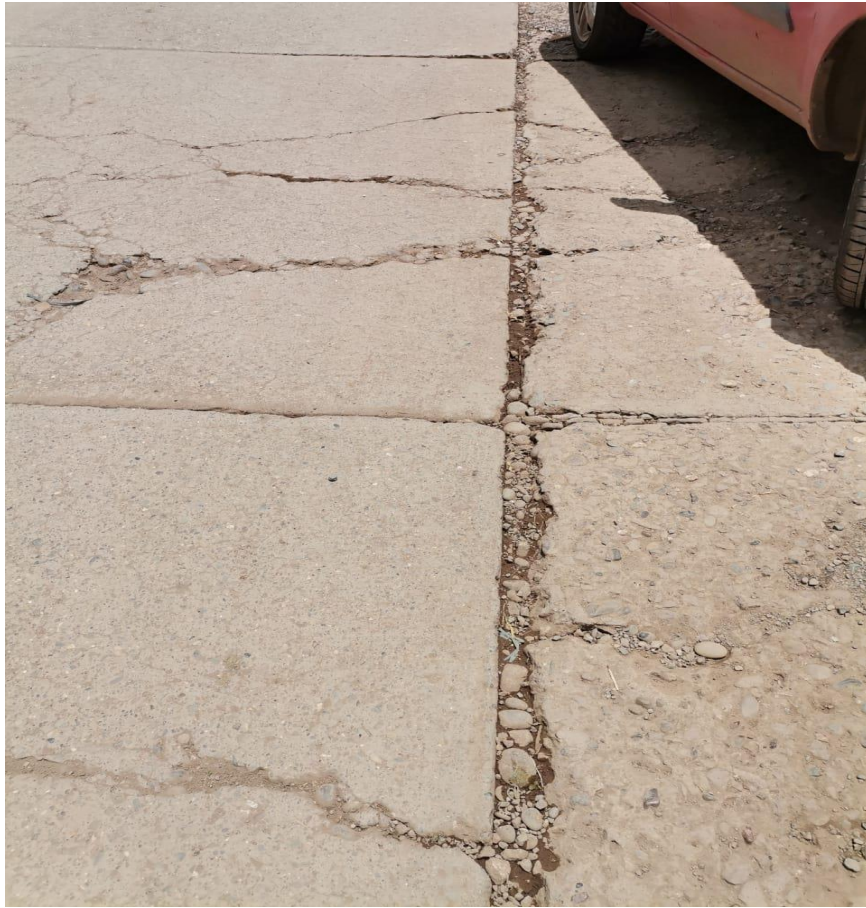
Fotografía N° 12. GRIETAS DE ESQUINA / DESCASCARAMIENTO DE ESQUINA

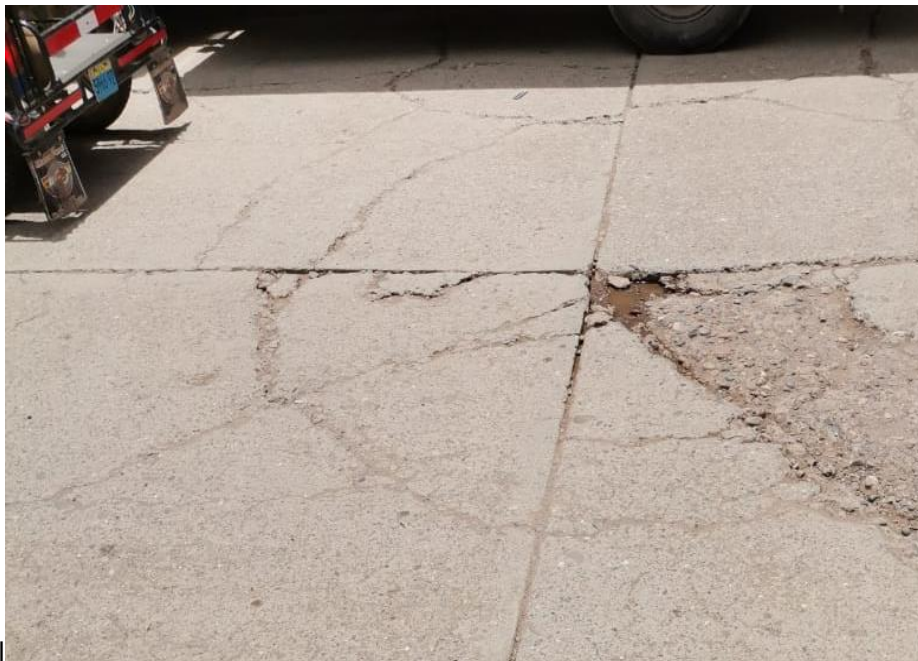
Fotografía N° 13. GRIETAS DE DURAVILIDAD / PULIMIENTO DE AGREGADOS

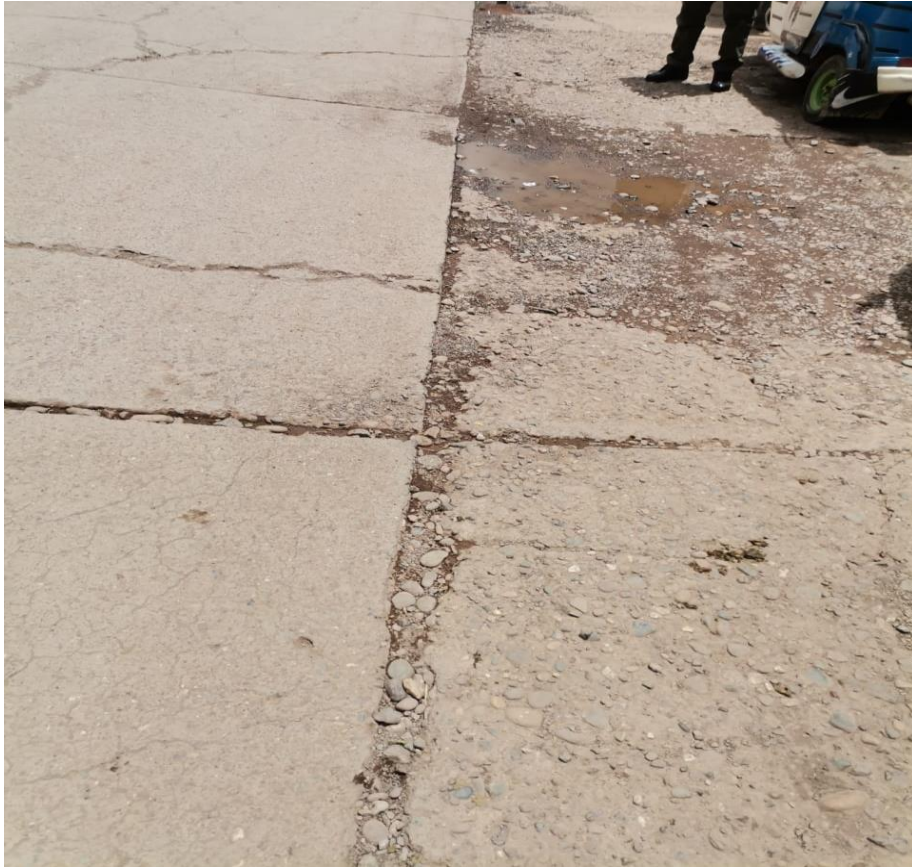
Fotografía N° 14. ESCALA / PULIMIENTO DE AGREGADOS

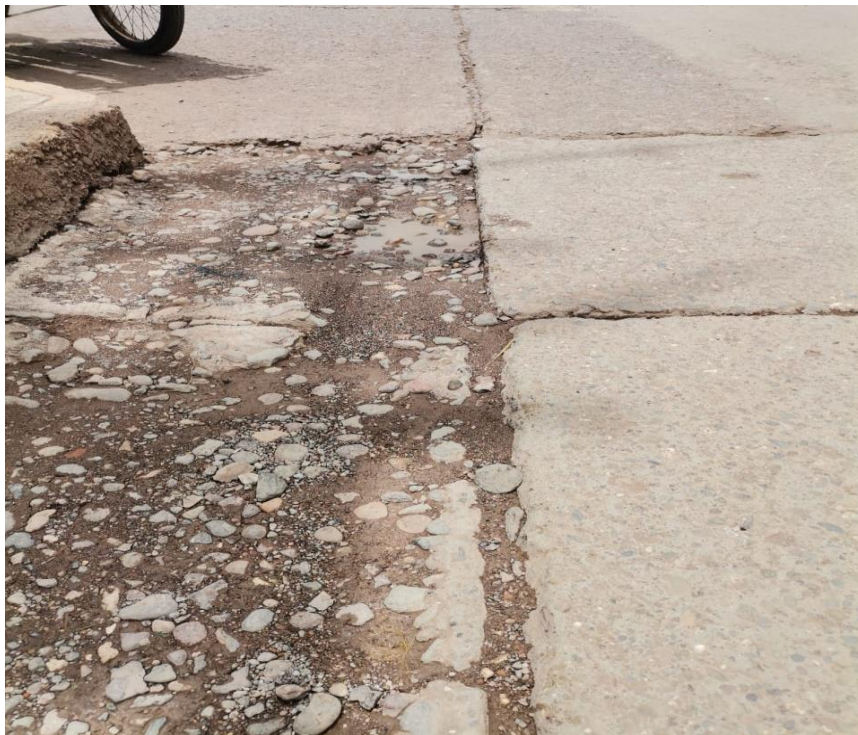
Fotografía N° 15. DESCONCHAMIENTO / MAPA DE GRIETAS

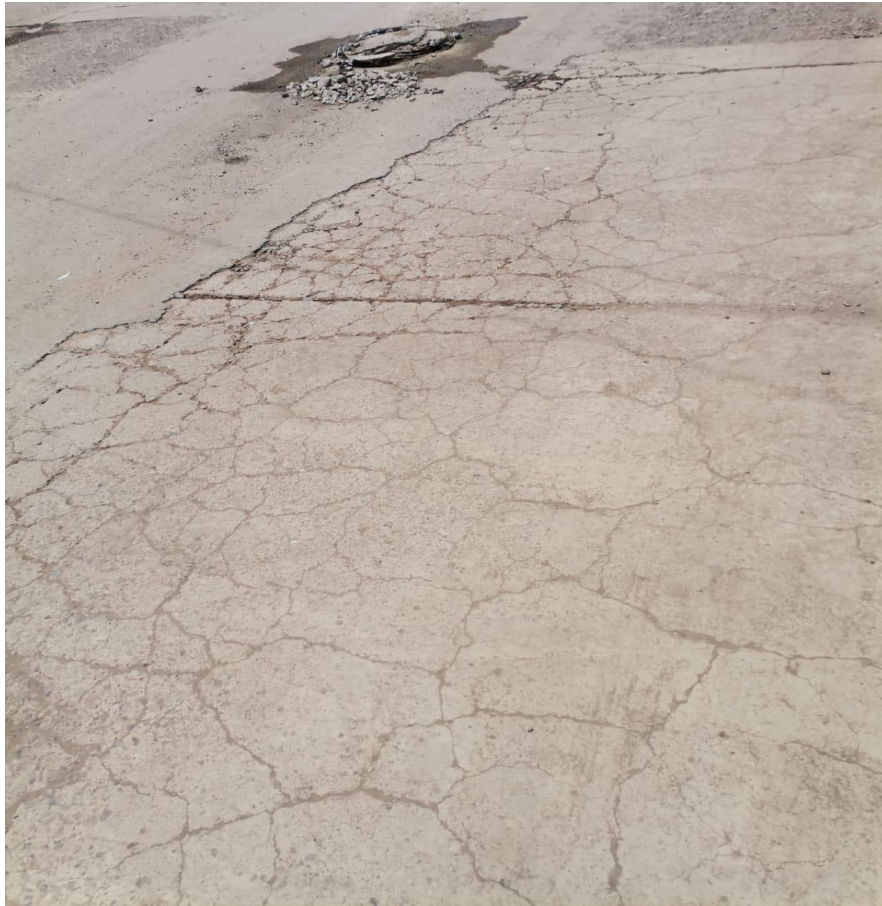
Fotografía N° 16. PUNZONAMIENTO / LOSA DIVIDIDA

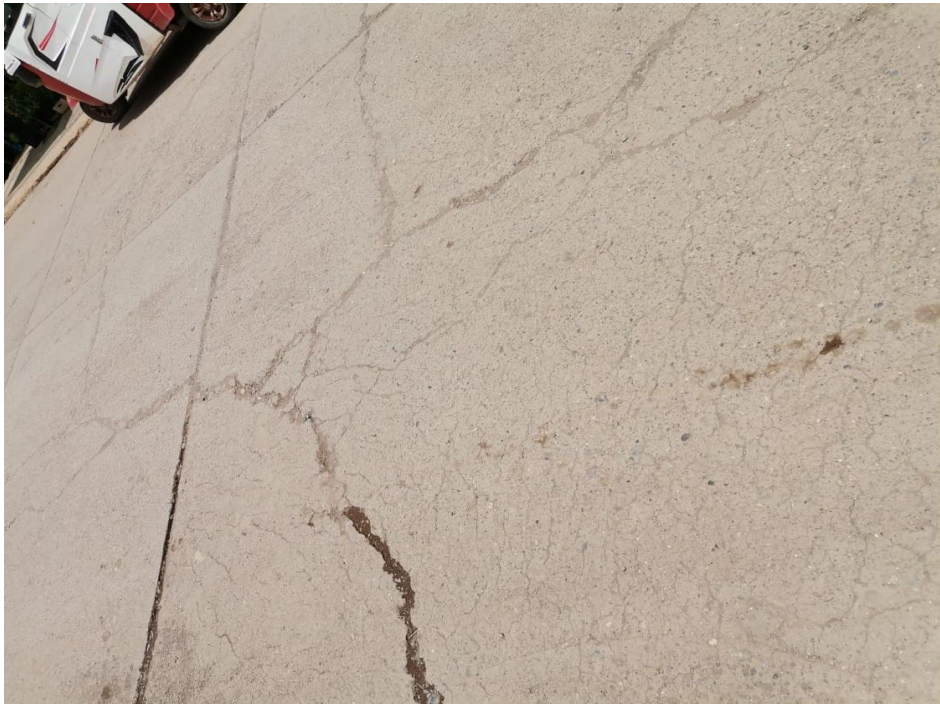
Fotografía N° 17. GRIETAS LINEALES

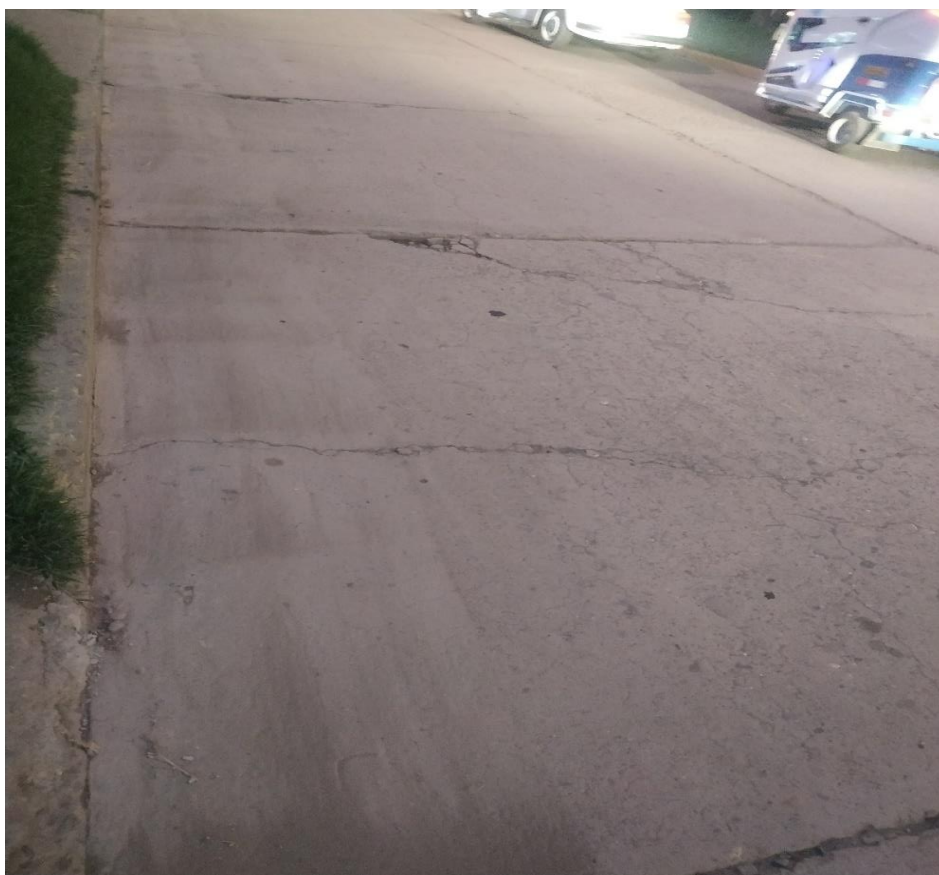
Fotografía N° 18. PULIMIENTO DE AGREGADOS

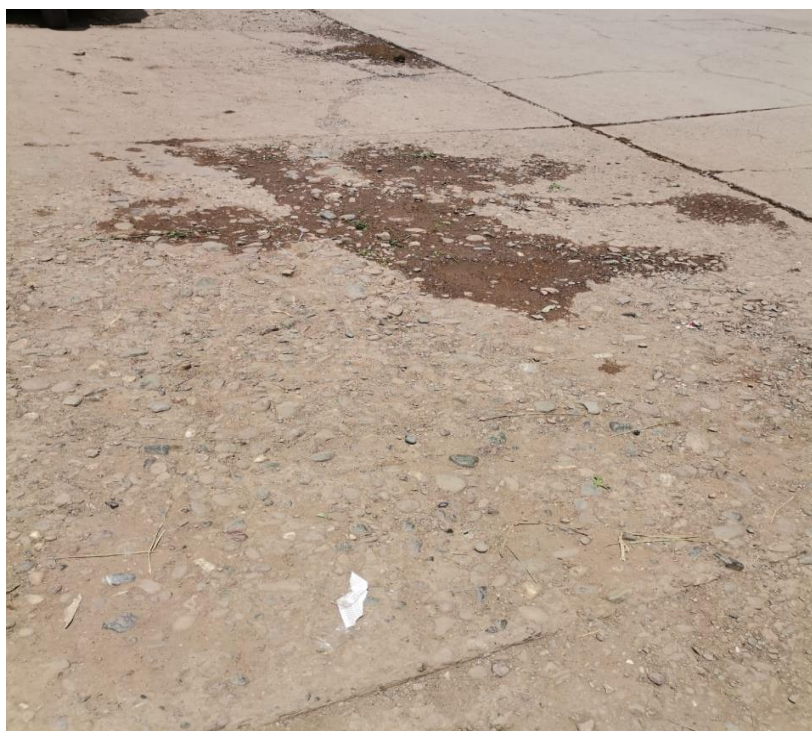
Fotografía N° 19. PARCHEO GRANDE
