UNIVERSIDAD CÉSAR VALLEJO

Rehabilitación del Pavimento Flexible de la Avenida Salvador
Lara, Trujillo 2021

TESIS PARA OBTENER EL TÍTULO PROFESIONAL DE:
INGENIERO CIVIL

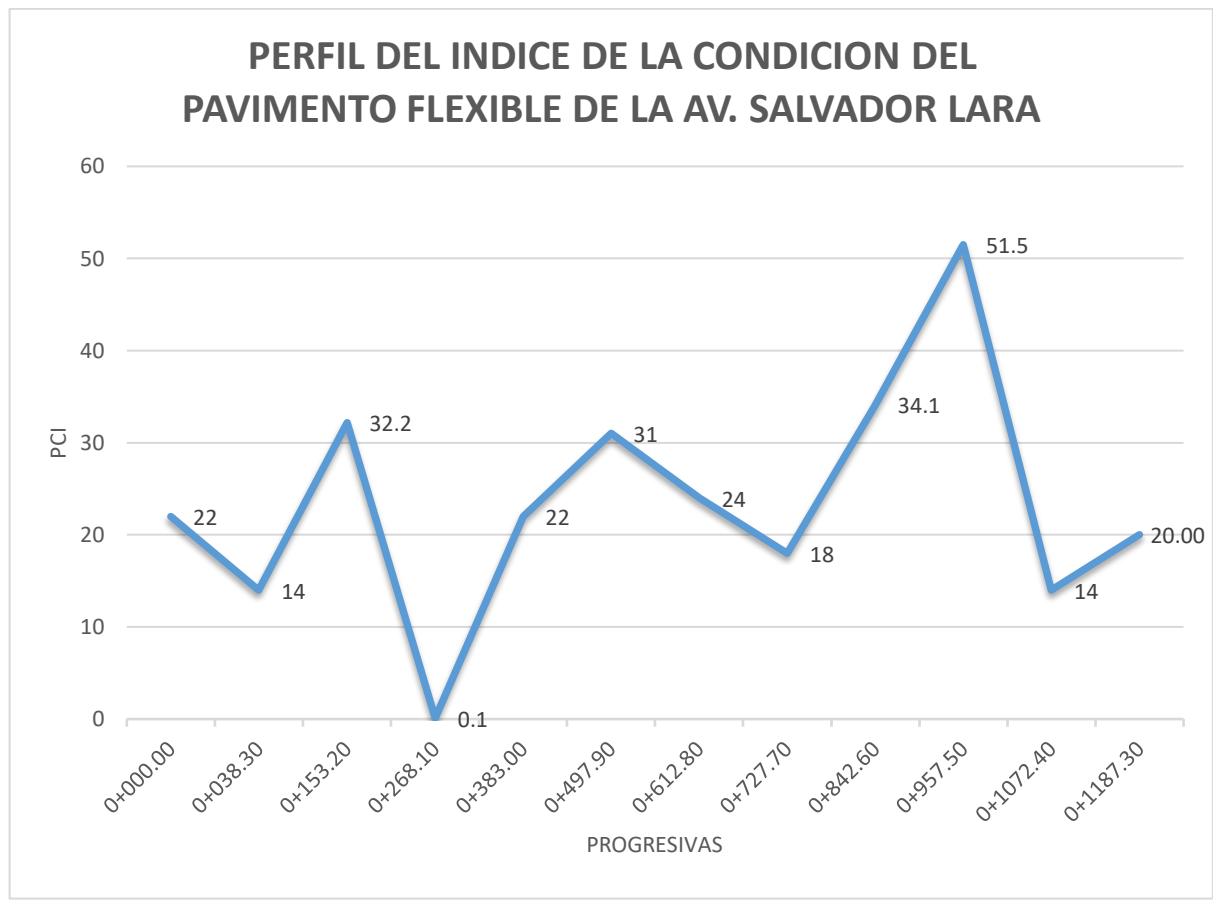
Figura 28. PERFIL DEL INDICE DE LA CONDICION DEL PAVIMENTO FLEXIBLE DE LA AV. SALVADOR LARA – LADO DERECHO

UM	PROG INICIAL	PROG FINAL	MAX VDC	PCI	CONDICION
UM 01	0+000.00	0+038.30	78	22	MUY MALO
UM 04	0+038.30	0+153.20	86	14	MUY MALO
UM 07	0+153.20	0+268.10	67.8	32.2	MALO
UM 10	0+268.10	0+383.00	99.9	0.1	FALLADO
UM 13	0+383.00	0+497.90	69	22	MUY MALO
UM 16	0+497.90	0+612.80	69	31	MALO
UM 19	0+612.80	0+727.70	76	24	MUY MALO
UM 22	0+727.70	0+842.60	54	18	MUY MALO
UM 25	0+842.60	0+957.50	75	34.1	MALO
UM 28	0+957.50	0+1072.40	48.5	51.5	REGULAR
UM 31	0+1072.40	0+1187.30	86.00	14	MUY MALO
UM 34	0+1187.30	0+1302.20	80	20.00	MUY MALO
PROMEDIO TOTAL DEL PCI				24	MUY MALO

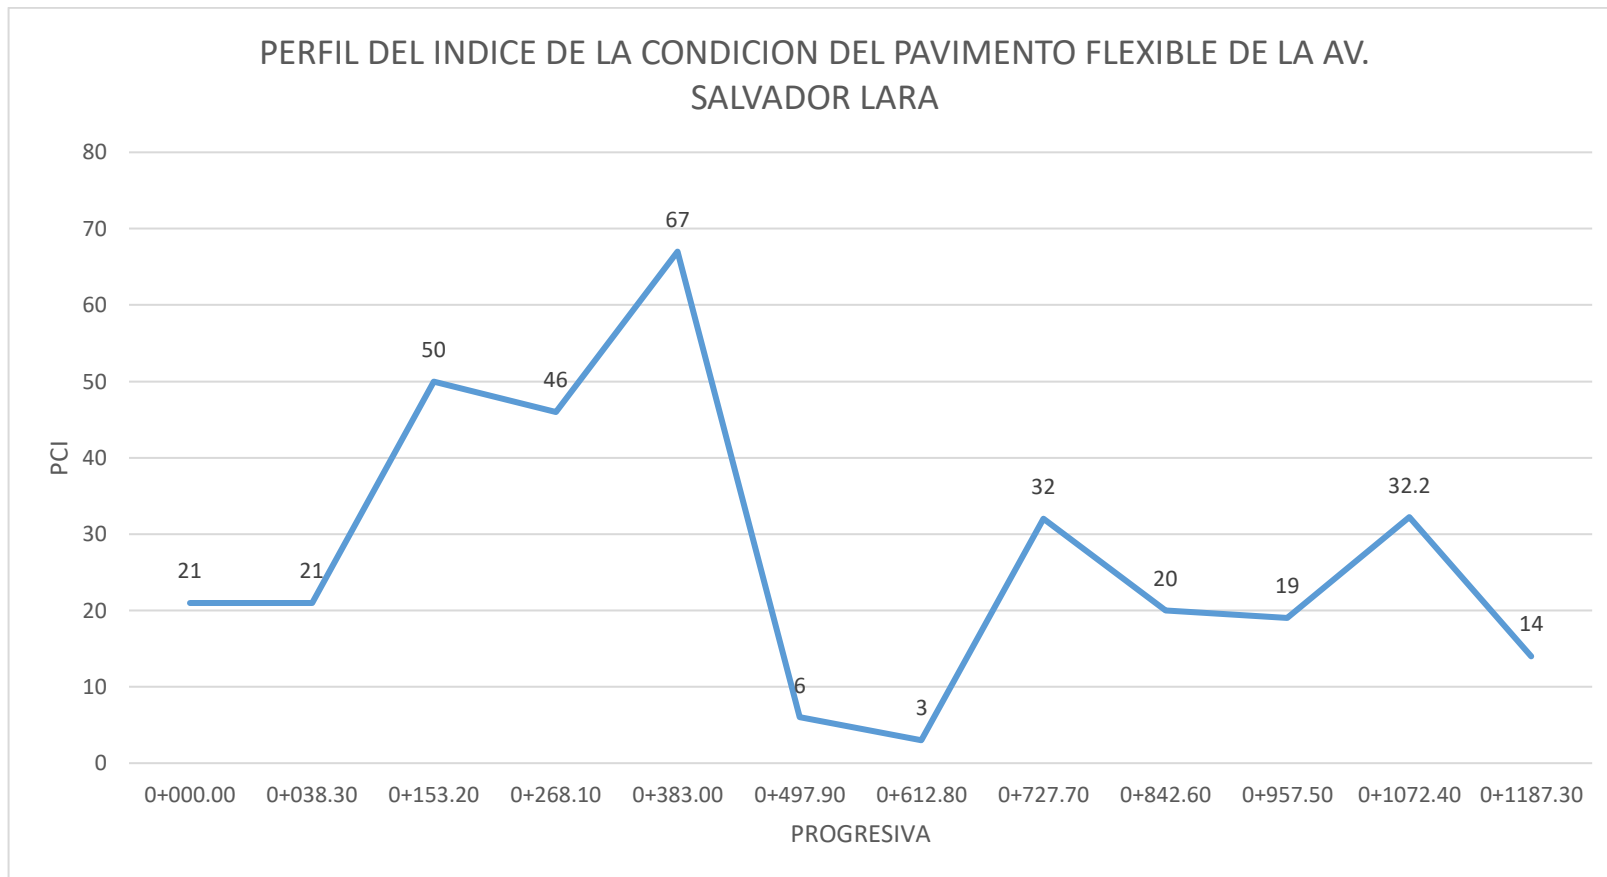
Figura 29. Perfil del Índice de La condición del Pavimento Flexible de la Av. Salvador Lara – Lado Izquierdo

UM	PROG INICIAL	PROG FINAL	MAX VDC	PCI	CONDICION
UM 01	0+000.00	0+038.30	79	21	MUY MALO
UM 04	0+038.30	0+153.20	79	21	MUY MALO
UM 07	0+153.20	0+268.10	50	50	REGULR
UM 10	0+268.10	0+383.00	54	46	REGULAR
UM 13	0+383.00	0+497.90	33	67	BUENO
UM 16	0+497.90	0+612.80	34	6	FALLADO
UM 19	0+612.80	0+727.70	97	3	FALLADO
UM 22	0+727.70	0+842.60	68	32	MALO
UM 25	0+842.60	0+957.50	80	20	MUY MALO
UM 28	0+957.50	0+1072.40	81	19	MUY MALO
UM 31	0+1072.40	0+1187.30	67.8	32.2	MALO
UM 34	0+1187.30	0+1302.20	86	14	MUY MALO
PROMEDIO TOTAL DEL PCI				27.6	MALO

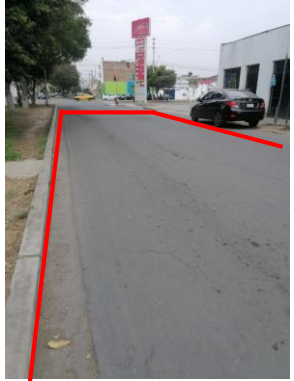
Tipos de falla existentes							
Falla	Severidad	Cantidades Parciales			Total	Densidad (%)	Valor Deducido (VD)
7	H	10.50	15.00		25.50	11.10	25.00
11	M	18.88			18.88	8.22	28.50
19	H	49.80			49.80	21.67	56.90

Numero de valores deducidos > 2 (q): 3
 Valor deducido mas alto (HV Di): 56.90
 Numero maximo de valores deducidos (mi): 4.96
 Valor Deducido Corregido (VDC)

Nº	Valores Deducidos								VDT	q	VDC
1	56.90	28.50	25.00						110.40	3	69.00
2	56.90	28.50	2.00						87.40	2	62.00
3	56.90	2.00	2.00						60.90	1	60.00
4											
5											
6											
7											
8											
9											
10											
11											
12											
									Max VDC		69.00

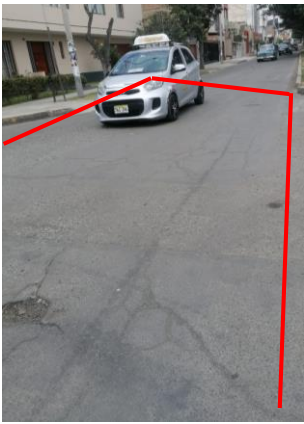
Tipos de falla existentes							
Falla	Severidad	Cantidades Parciales			Total	Densidad (%)	Valor Deducido (VD)
6	M	6.90			6.90	3.00	15.00
11	M	120.00			120.00	52.22	59.00
Numero de valores deducidos > 2 (q):					2	Total	74.00
Valor deducido mas alto (HV Di):					59.00		
Numero maximo de valores deducidos (mi):					4.77

Nº	Valores Deducidos										VDT	q	VDC
1	59.00	15.00									74.00	2	54.00
2	59.00	2.00									61.00	1	38.00
3													
4													
5													
6													
7													
8													
9													
10													
11													
12

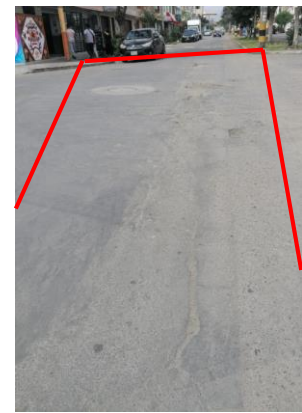
Tipos de falla existentes							
Falla	Severidad	Cantidades Parciales			Total	Densidad (%)	Valor Deducido (VD)
3	H	2.43	14.00	15.03	31.46	13.69	35.00
7	M	26.00	6.00		32.00	13.93	17.00
11	H	3.15	2.50		5.65	2.46	28.00
10	H	6.00	8.00		14.00	6.09	28.00
13	H	1.00	1.00		2.00	0.87	50.00
6	M	2.82	2.90		5.72	2.49	14.00

Numero de valores deducidos > 2 (q): **6** Total **172.00**
 Valor deducido mas alto (HV Di): **50.00**
 Numero maximo de valores deducidos (mi): **5.59** Valor Deducido Corregido (VDC)
