UNIVERSIDAD CÉSAR VALLEJO

**“Análisis de daños superficiales del pavimento flexible en la vía
de la zona de Upis la Galaxia del distrito de Miraflores Arequipa
- Perú”**

**TESIS PARA OBTENER EL TÍTULO PROFESIONAL DE:
INGENIERO CIVIL**

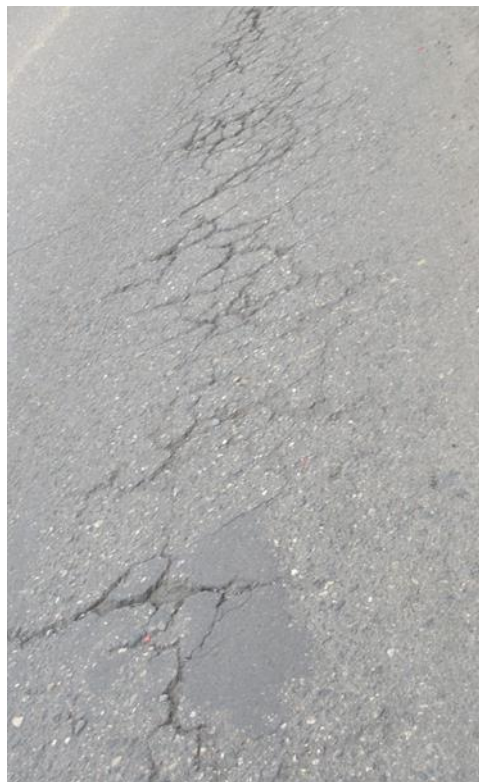
Figura 2

Fotografía tomada del pavimento de la zona de la UPIS La Galaxia del Distrito de Miraflores.

- L (Bajo): Grietas finas capilares y longitudinales que se desarrollan de forma paralela con unas pocas o ninguna interconectadas. Las grietas no se pelan, es decir, no muestran ruptura del material a lo largo de los lados de la grieta.
- M (Medio): Desarrollo posterior de grietas piel de cocodrilo del nivel bajo, en un patrón o red de grietas que pueden estar ligeramente descascaradas.
- H (Alto): Se convierte en una red o patrón de grietas que ha avanzado de tal forma que los pedazos están bien definidos y descascarados los bordes.

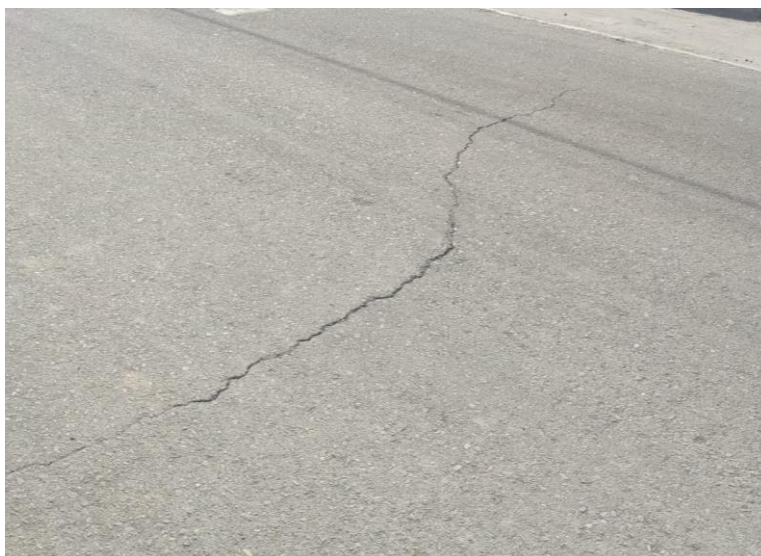
Figura 3

Fotografía tomada de la grieta del pavimento de la zona de la UPIS La Galaxia del Distrito de Miraflores.

- L (Bajo): Agrietamiento bajo o medio sin fragmentación o desprendimiento.
- M (Medio): Grietas medias con algo de fragmentación y desprendimiento.
- H (Alto): Considerable fragmentación o desprendimiento a lo largo del borde.

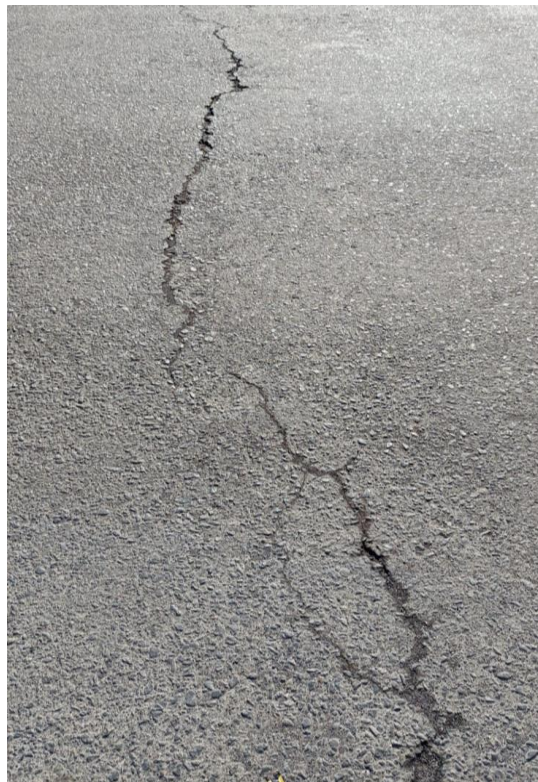
Figura 4

Fotografía tomada de una grieta longitudinal del pavimento de la zona de la UPIS La Galaxia del Distrito de Miraflores.

- L (Bajo): Grieta sin relleno de ancho menor que 10.0 mm
- M (Medio): Grieta sin relleno de ancho entre 10.0 mm y 76.0 mm
- H (Alto): Grieta sin relleno de más de 76.0 mm de ancho.

La reparación de estos defectos debe realizarse sellando las grietas, incluida la inserción de materiales especiales en o dentro de las grietas para evitar que el agua y sustancias nocivas ingresen al piso. Esto puede reducir y retrasar la formación de grietas más graves.

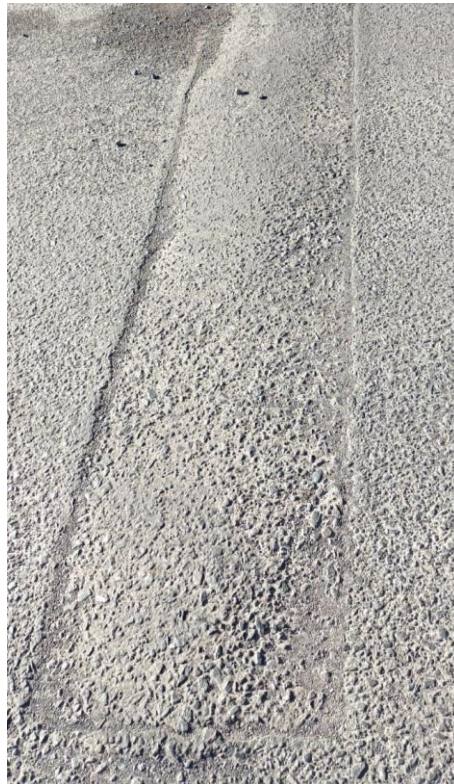
Figura 5

Fotografía tomada de un parche del pavimento de la zona de la UPIS La Galaxia del Distrito de Miraflores.

- L (Bajo): El parche está en buena condición buena y es satisfactorio. La calidad del tránsito se califica como de baja severidad o mejor.
- M (Medio): El parche está moderadamente deteriorado o la calidad del tránsito se califica como de severidad media.
- H (Alto): El parche está muy deteriorado o la calidad del tránsito se califica.

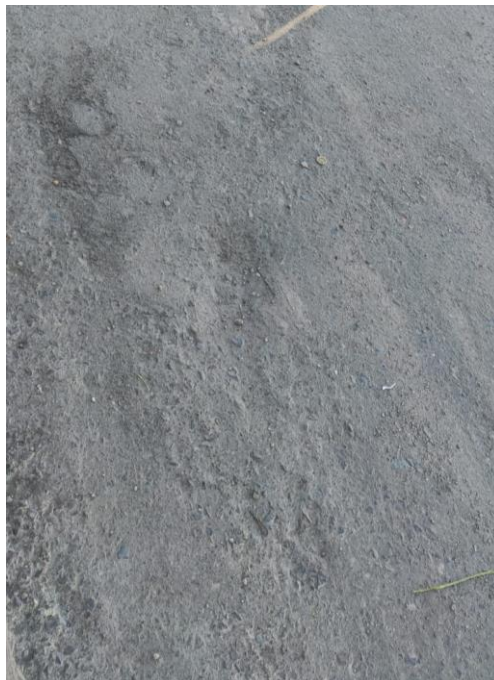
Figura 6

Fotografía tomada del abultamiento y hundimiento del pavimento de la zona de la UPIS La Galaxia del Distrito de Miraflores.

- L (Bajo): Severidad baja en la calidad de tránsito.
- M (Medio): Severidad media en la calidad de tránsito.
- H (Alto): Severidad alta en la calidad de tránsito.

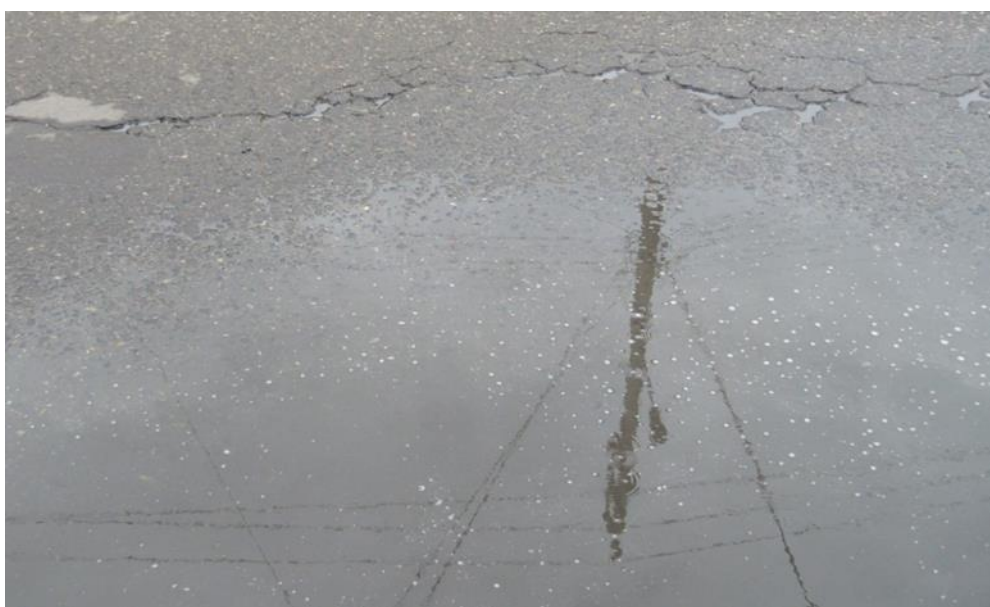
Figura 07

Fotografía tomada de la depresión del pavimento de la zona de la UPIS La Galaxia del Distrito de Miraflores.

- L (Bajo): 13.0 a 25.0 mm
- M (Medio): 25.0 a 51.0 mm
- H (Alto): Más de 51.0 mm

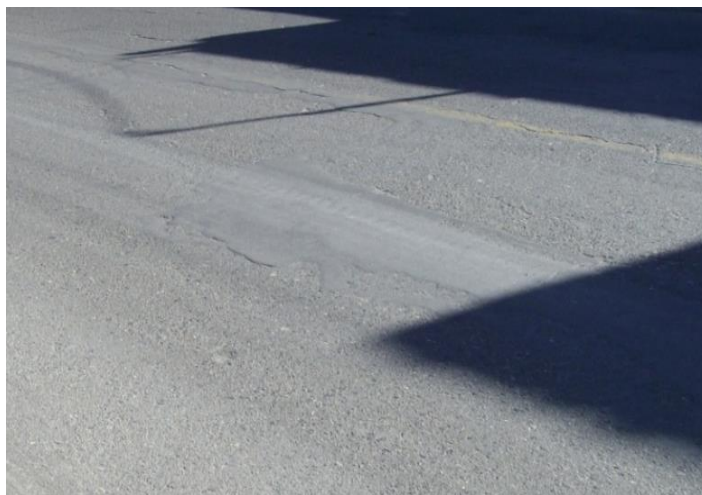
Figura 08

Fotografía tomada del ahuellamiento del pavimento de la zona de la UPIS La Galaxia del Distrito de Miraflores.

- L (Bajo): 6.0 a 13.0 mm 149
- M (Medio): De 13.0 mm a 25.0 mm
- H (Alto): mayor a 25.0mm

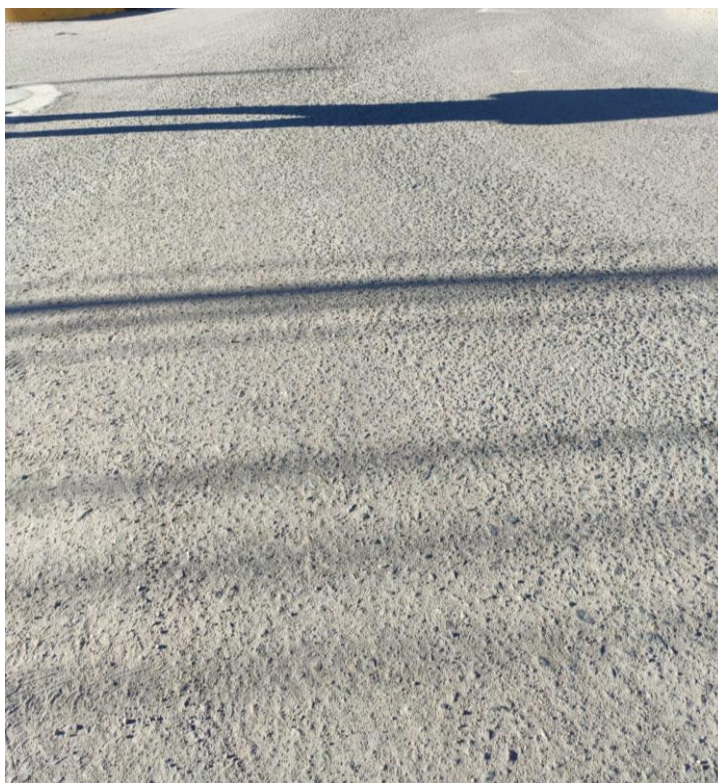
Figura 09

Fotografía tomada de la meteorización del pavimento de la zona de la UPIS La Galaxia del Distrito de Miraflores.

- L (Bajo): Se comienzan a perder los agregados o el ligante. En algunas áreas la superficie ha comenzado a deprimirse.
- M (Medio): Se han perdido los agregados o el ligante. La textura superficial es moderadamente rugosa y ahuecada.
