**FACULTAD DE INGENIERÍA Y ARQUITECTURA
ESCUELA PROFESIONAL DE INGENIERÍA CIVIL**

Mejoramiento del Pavimento Flexible de la Avenida 5 de Abril,
Trujillo, La Libertad

TESIS PARA OBTENER EL TÍTULO PROFESIONAL DE:

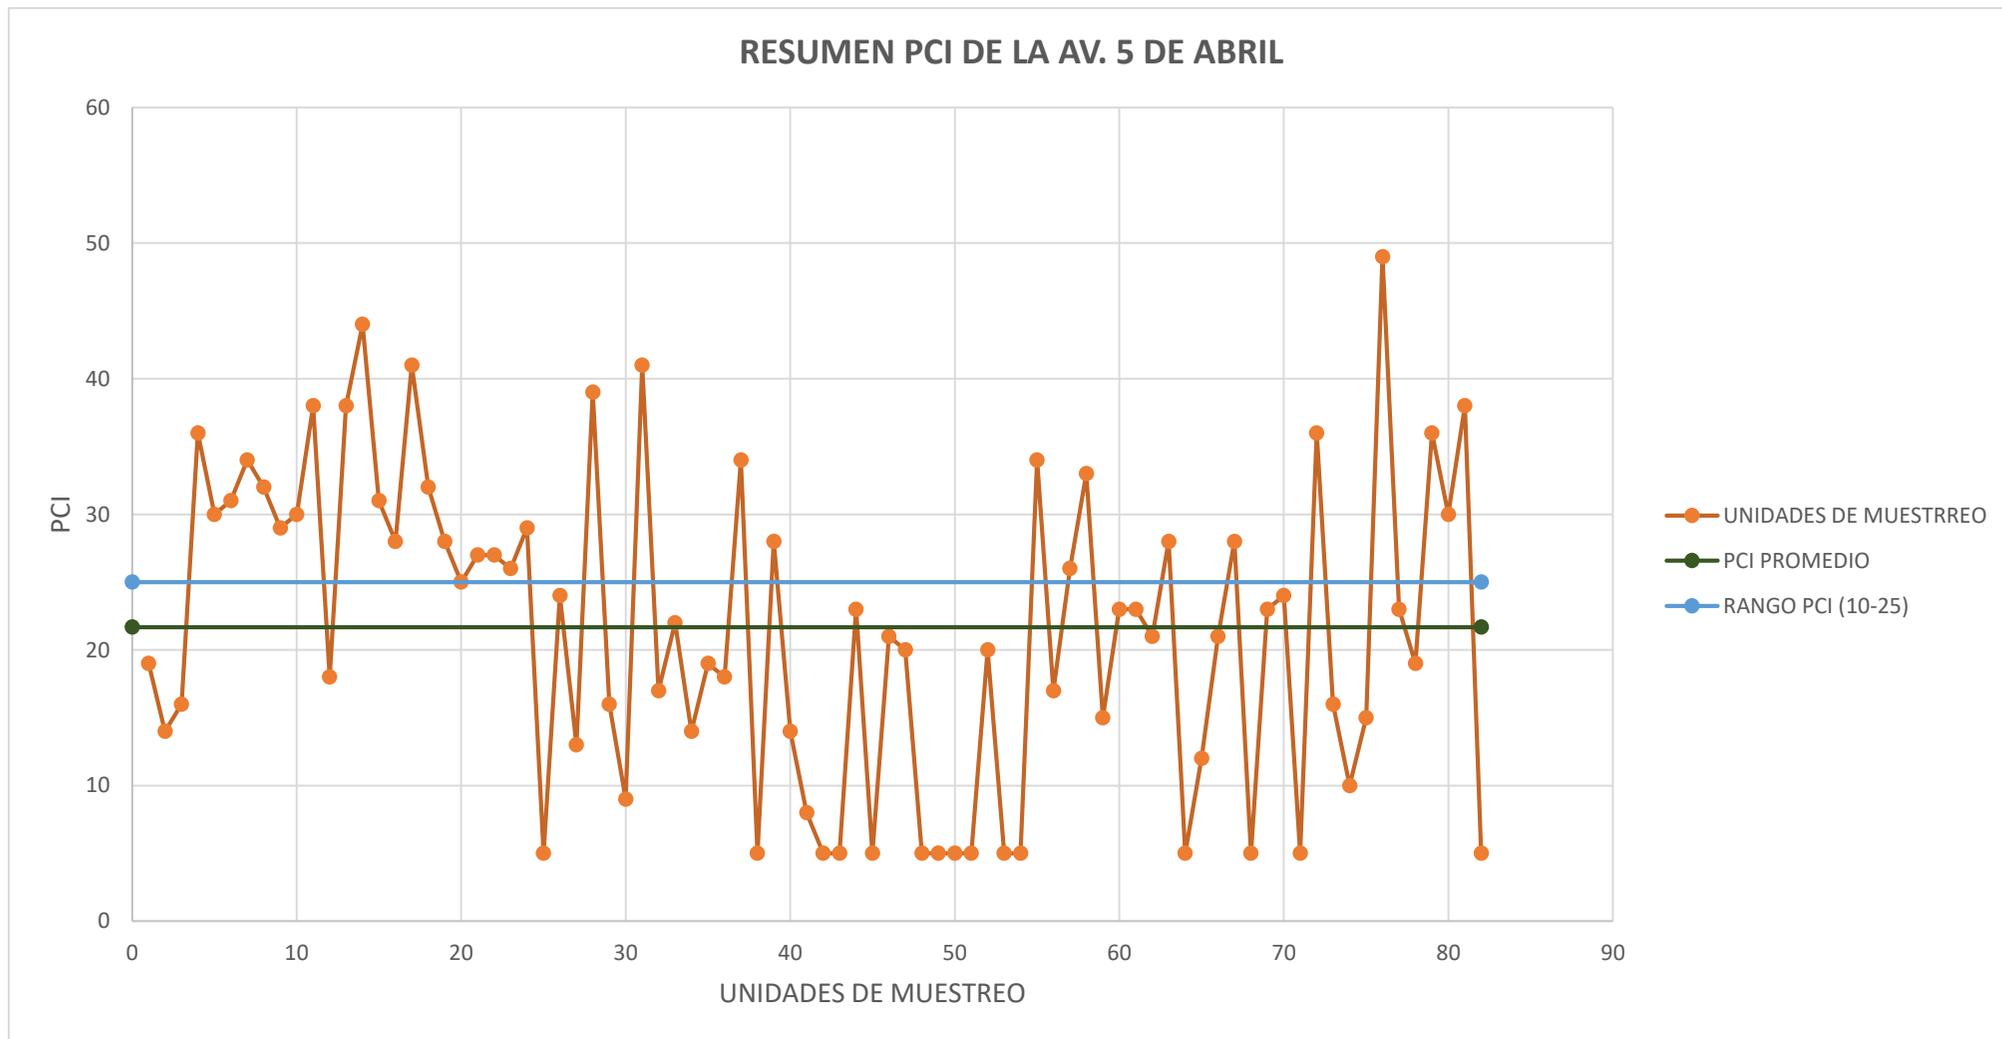
Figura 55. Resumen PCI - Av. 5 de Abril

80	229.80	80	2+913.90	-	2+952.20	4.9	70	30	MALO
81	229.80	81	2+955.70	-	2+994.00	4.9	62	38	MALO
82	165.00	82	2+997.50	-	3+025.00	0.0	95	5	FALLADO
PROMEDIO								22	MUY MALO

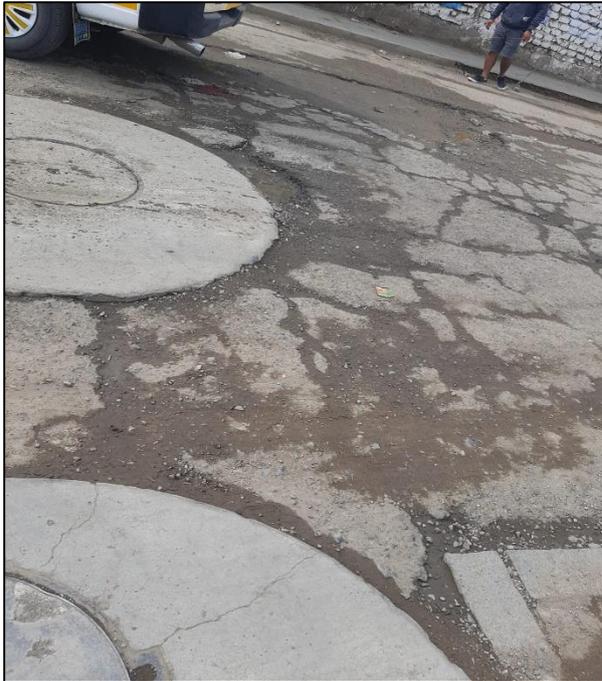
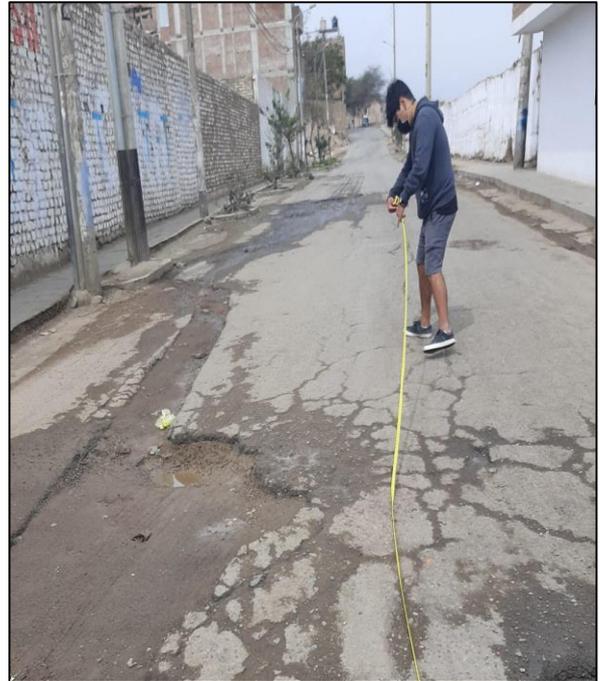
Anexo 11.3.1. Agrietamiento en bloque

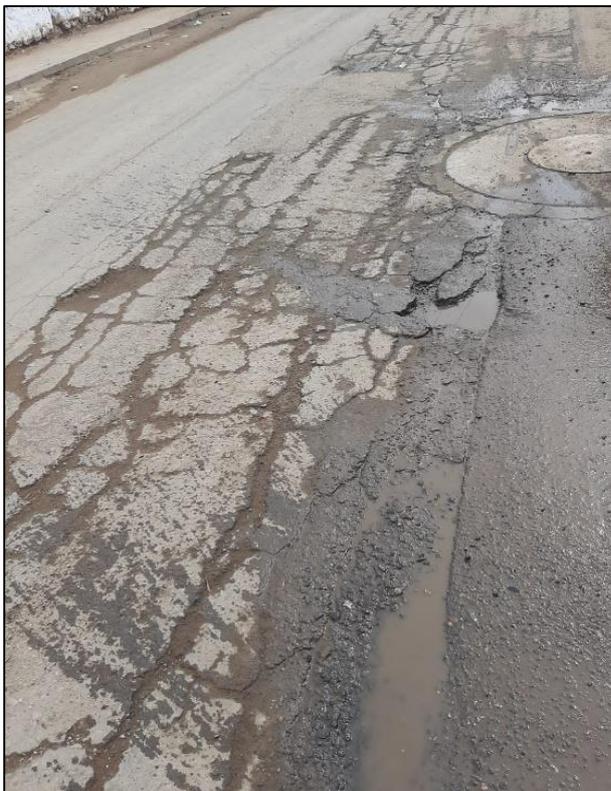
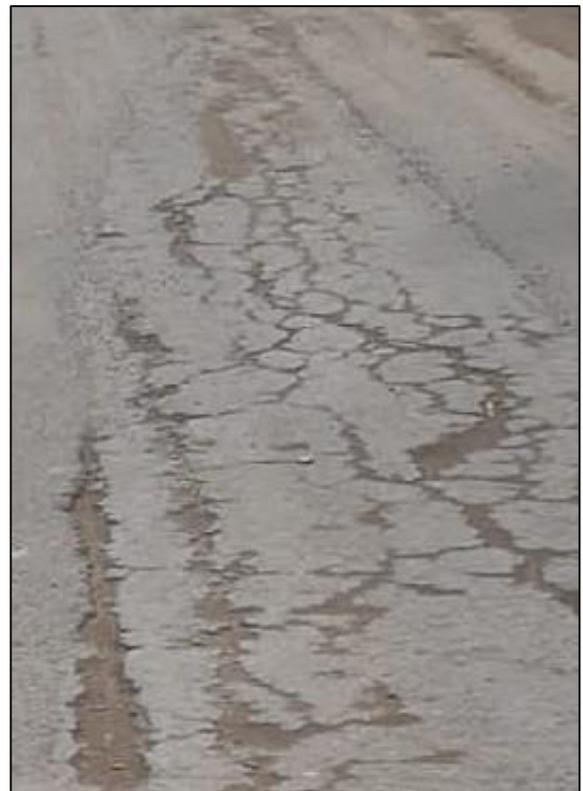
Anexo 11.3.2. Piel de Cocodrilo

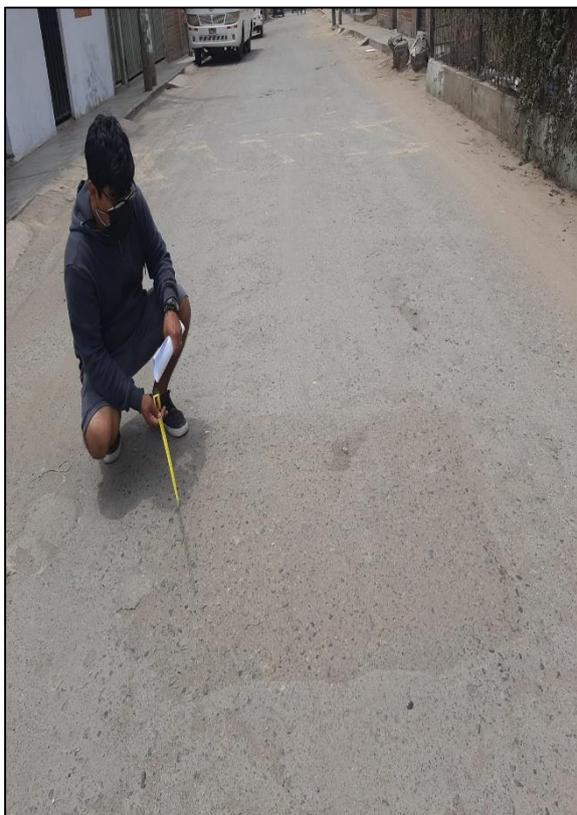
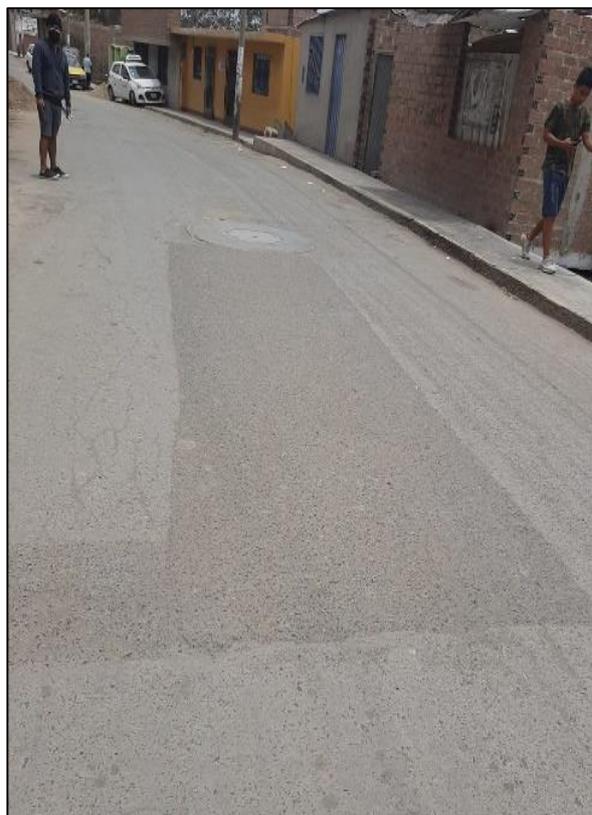
Anexo 11.3.4. Parcheo

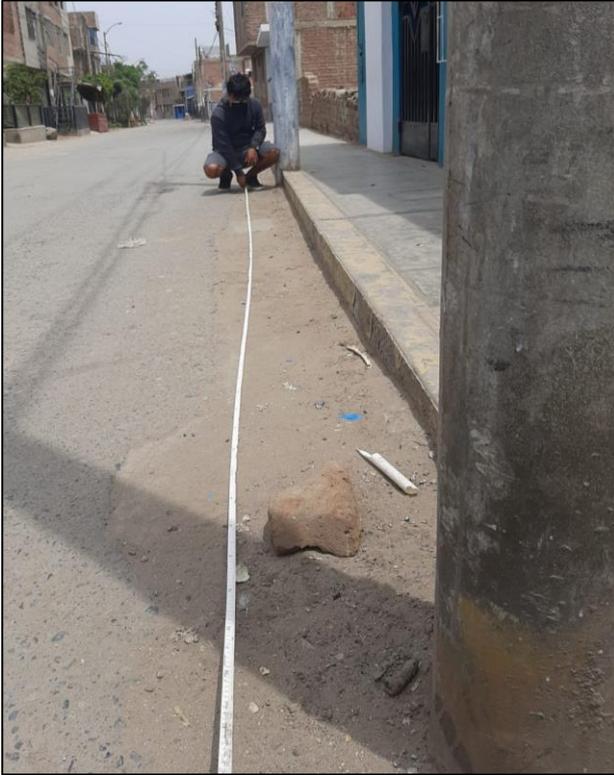
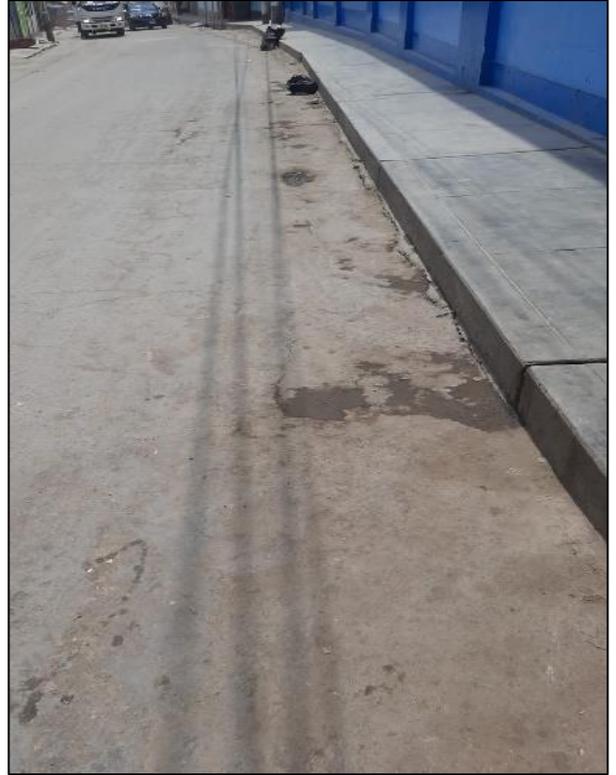
Anexo 11.3.5. Grieta de borde

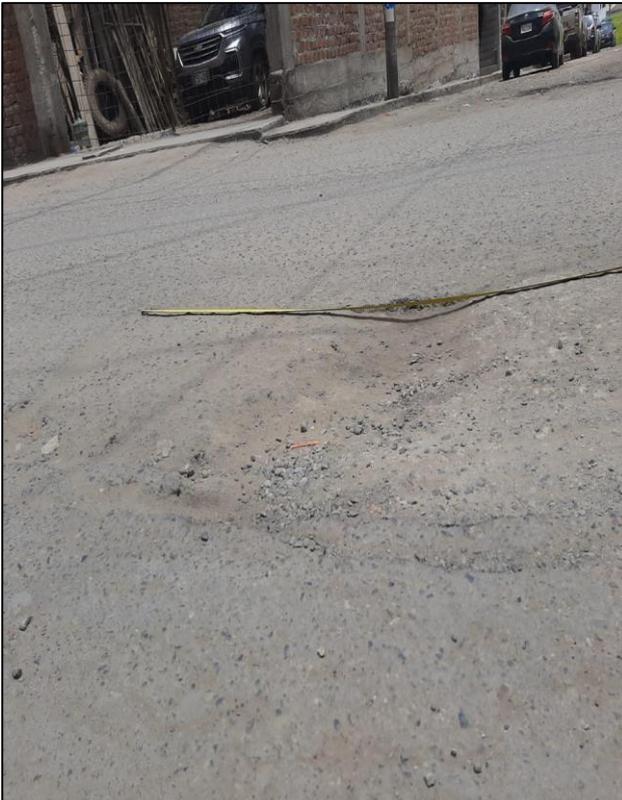
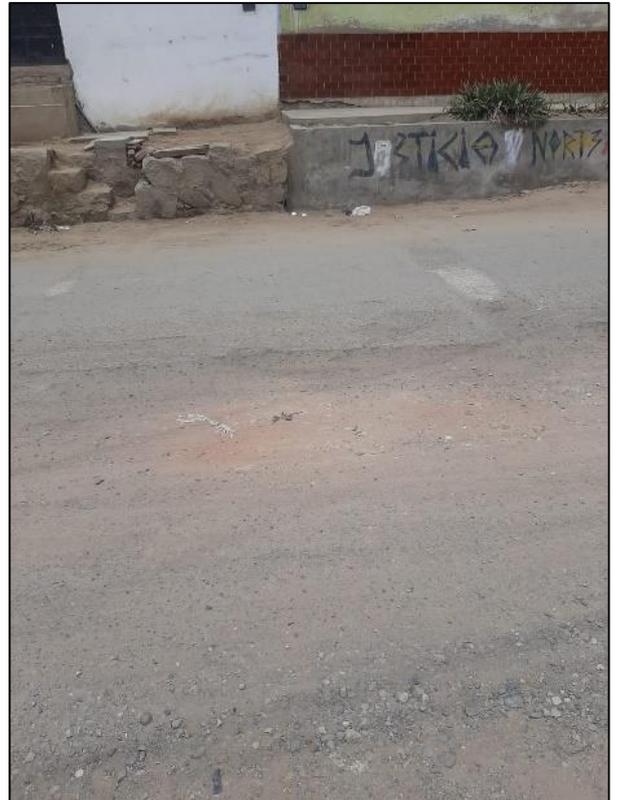
Anexo 11.3.6. Hundimiento

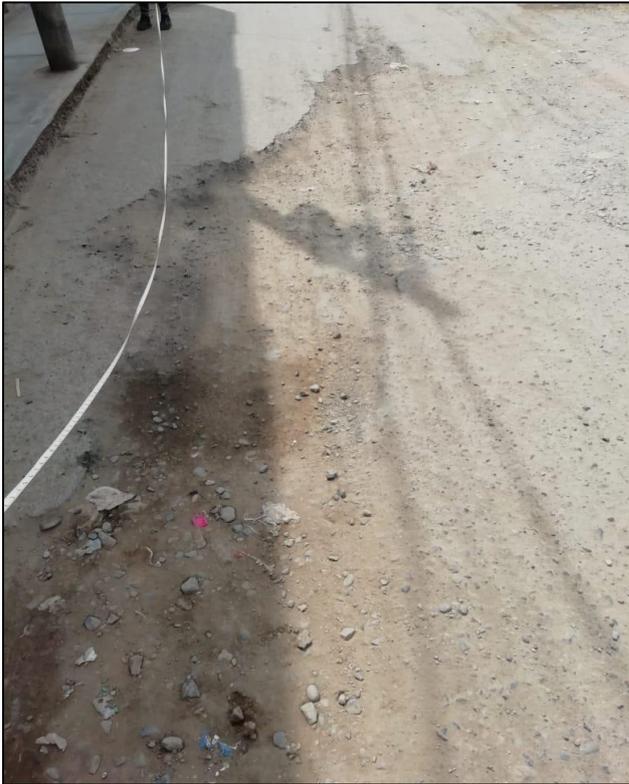
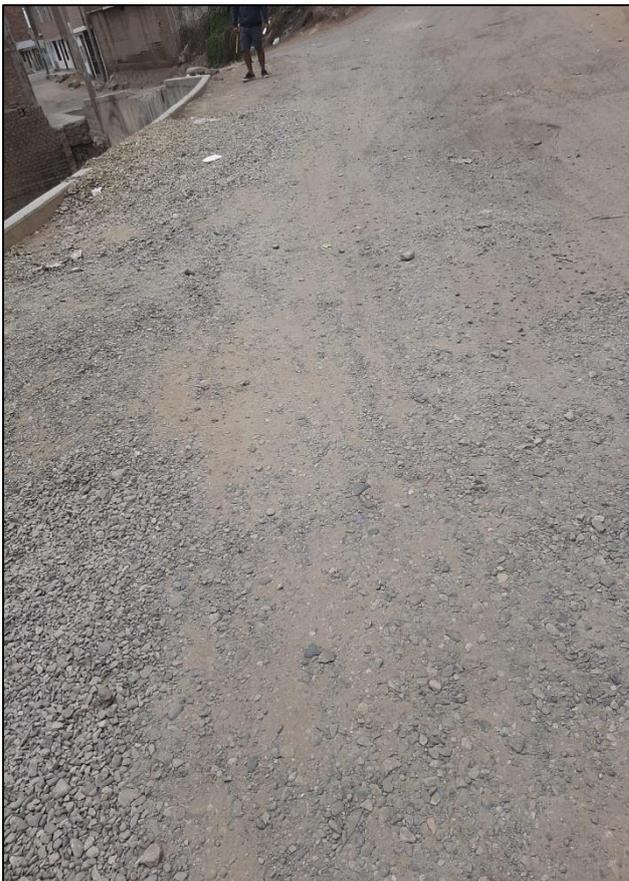
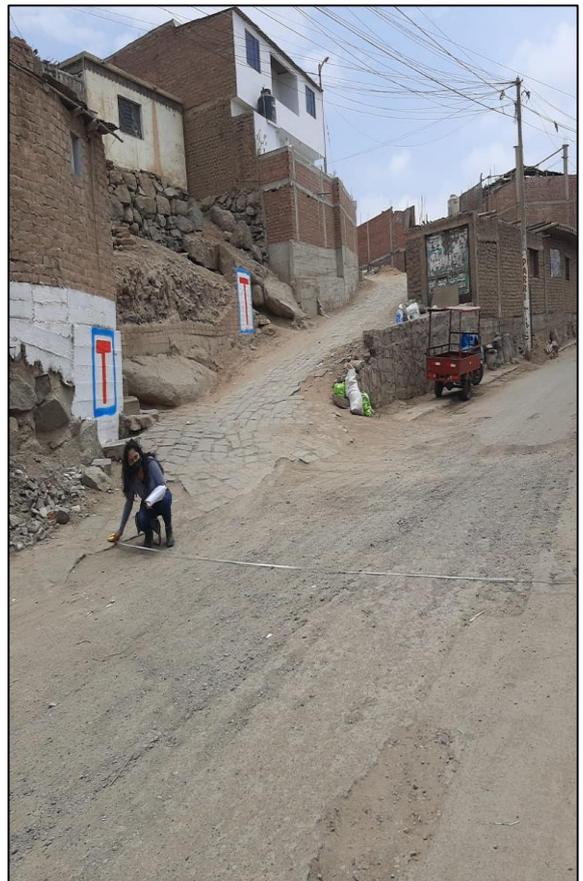
Anexo 11.3.6. Desprendimiento y meteorización de materiales
