**Análisis de indicadores técnicos para mejorar la calidad del servicio eléctrico del alimentador JAE 202 - Jaén – Cajamarca.**

TESIS PARA OBTENER EL TÍTULO PROFESIONAL DE:

Ingeniero Mecánico Electricista

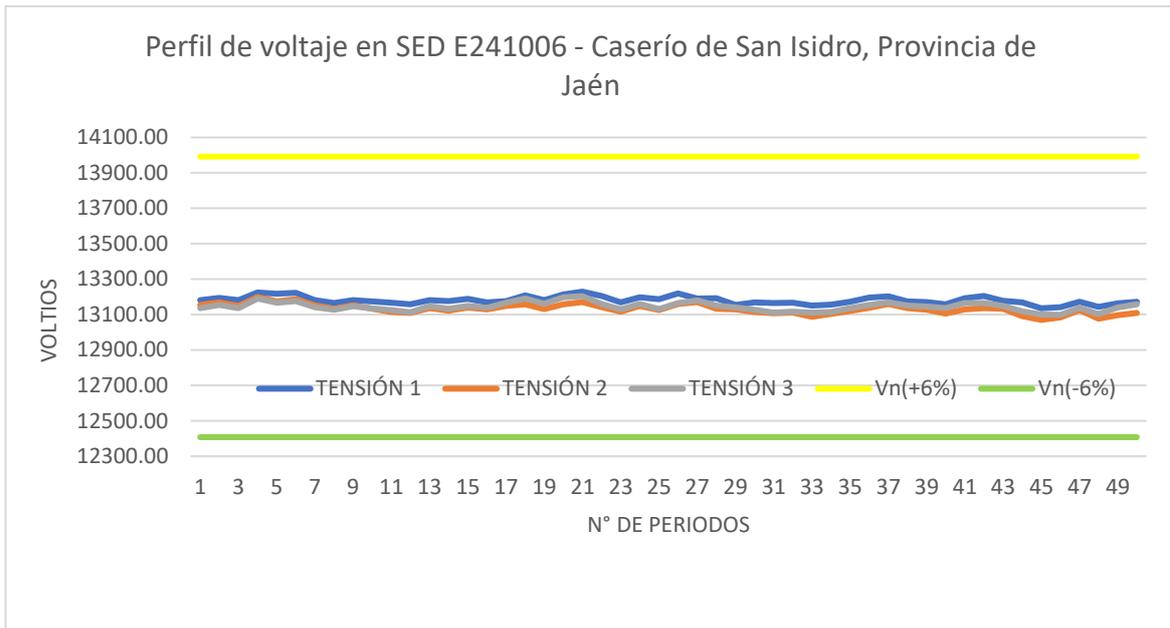
#### **Figura 19**

En la Figura 19, la línea amarilla representa la tensión máxima permitida de 13992 voltios, la línea verde la tensión mínima permitida de 12408 voltios y las líneas azul, naranja y ploma son las fases R, S y T de tensión nominal 13200 voltios. Se logró evidenciar que la tensión en el primer tramo es de buena calidad porque se encuentran dentro del margen tolerable.

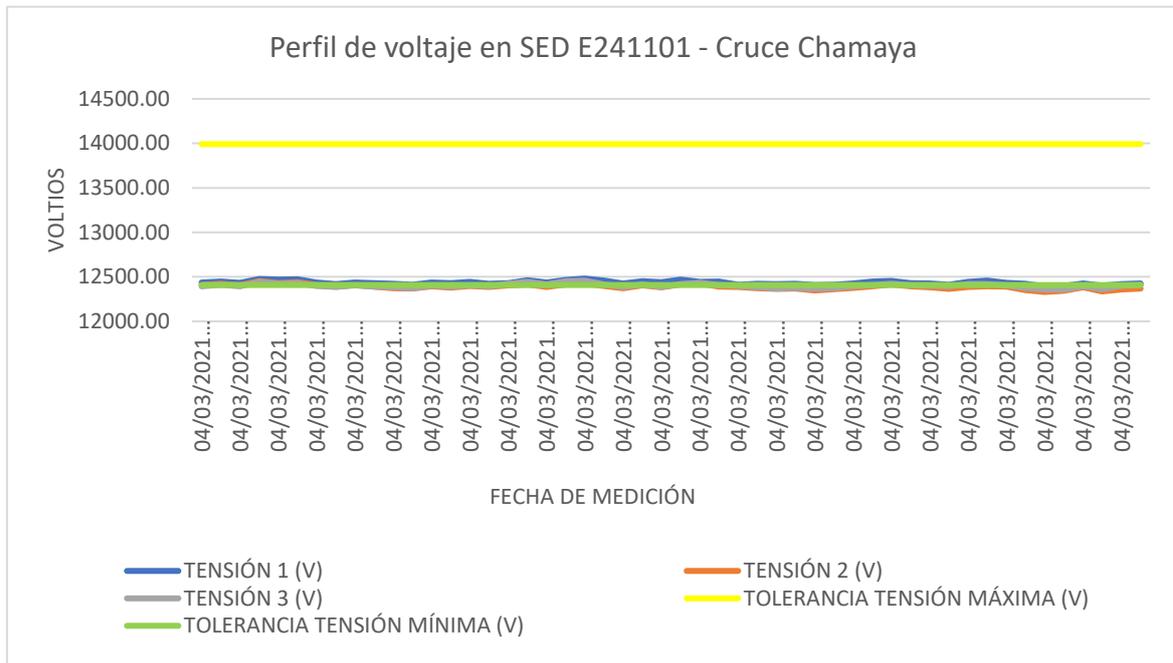
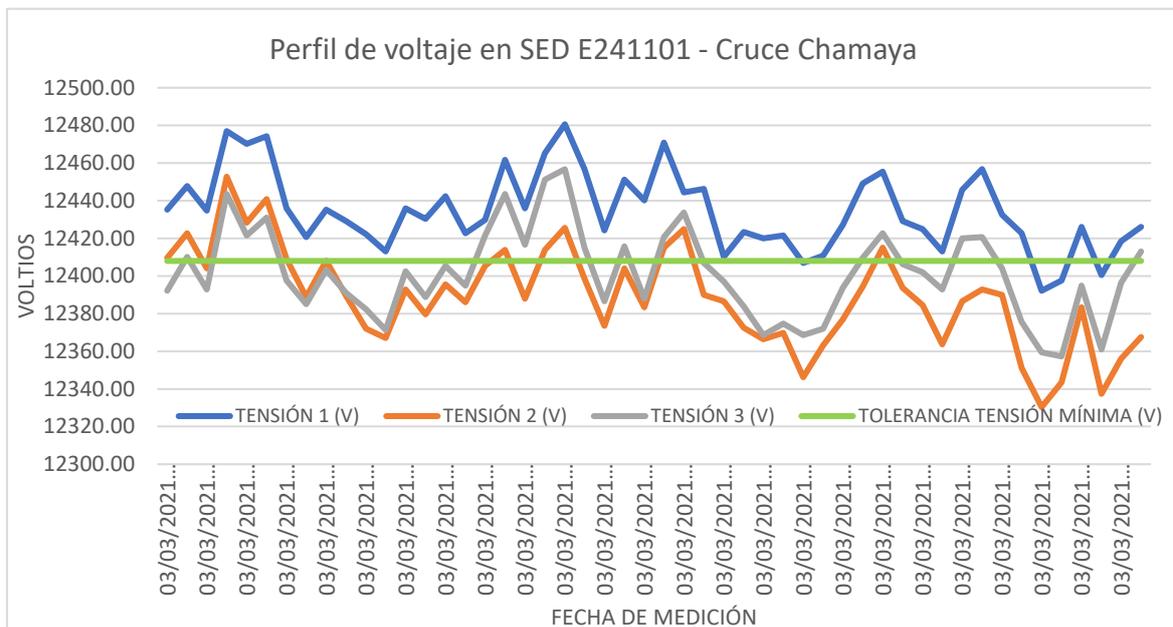
**Figura 20**

En la Figura 20, la línea amarilla representa la tensión máxima de 13992 voltios, la línea verde la tensión mínima de 12408 voltios y las líneas azul, naranja y ploma son las fases R, S y T de tensión nominal 13200 voltios. Se logró evidenciar que la tensión en el segundo tramo es de mala calidad debido a que el 80% de las

DEFICIENCIAS DETECTADAS EN MEDICIONES DE TENSIÓN	ACTIVIDADES	UBICACIÓN
Caída de tensión mayores a -6%	Instalación de reguladores de tensión monofásicos	Distrito de Cumba

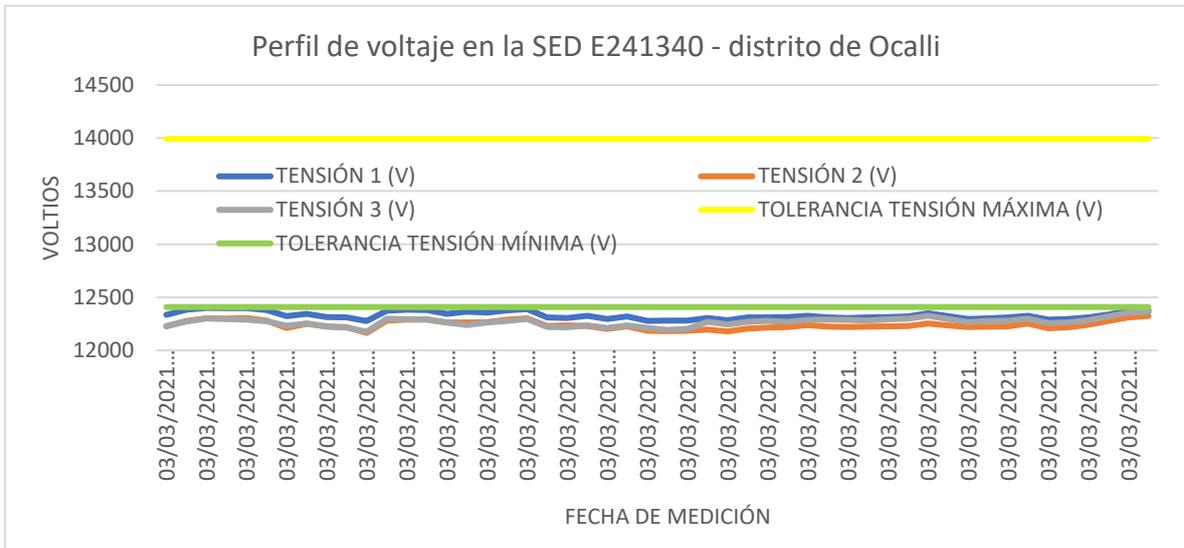
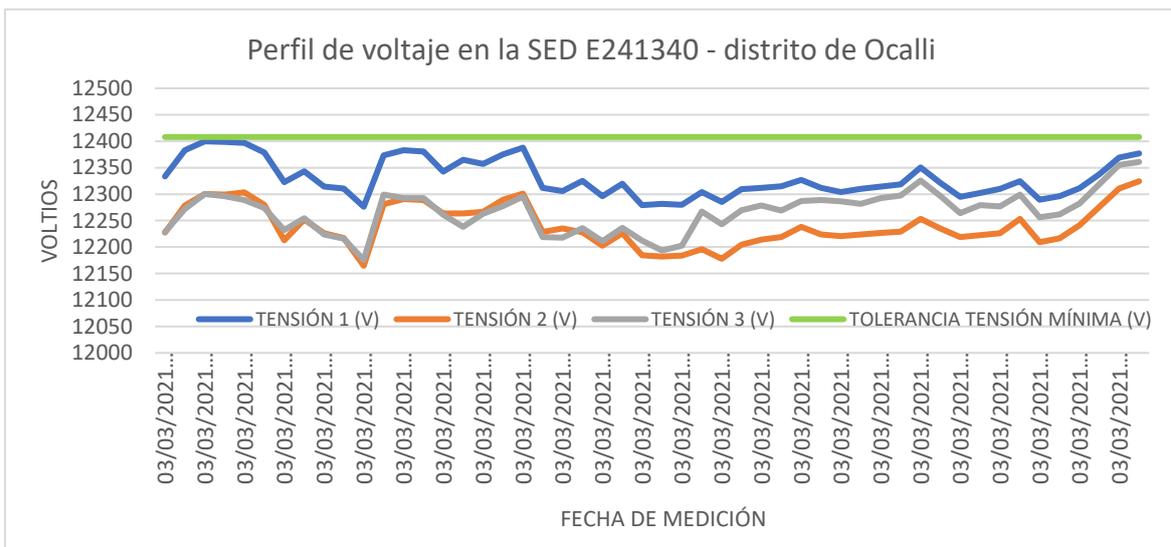
**Figura 22**

En la Figura 22, la línea amarilla representa la tensión máxima permitida de 13992 voltios, la línea verde la tensión mínima permitida de 12408 voltios y las líneas azul, naranja y plomo son las fases R, S y T de tensión nominal 13200 voltios. Se observó que las fases RST del alimentador JAE 202 superan la tolerancia de tensión mínima el cual establece la NTCSE para el sector típico de distribución N°5. La tensión es de mala calidad debido a que el 100% de las mediciones sobrepasan la tolerancia mínima de tensión del -6% que establece la NTCSE.

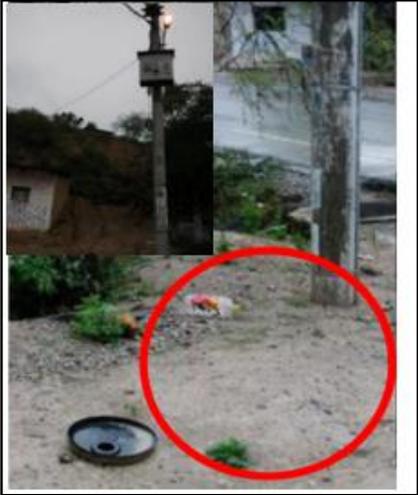
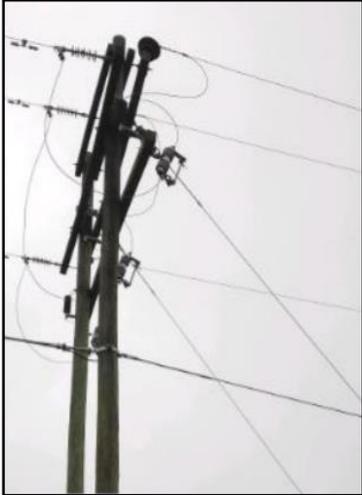
Foto N°1	Foto N°2

<p>Puesta a tierra inexistente en SED E241236. Lo cual trasgrede la norma del CNE – SUMINISTRO 2011 Sección 017-C Ubicación: Centro Poblado Mesones Muro, distrito y provincia de Jaén de la región de Cajamarca.</p>	<p>Puesta a tierra inexistente en seccionamiento I520048. (Troncal tramo de Chamaya a Colasay). Ubicación: Centro Poblado Ahuyaca, distrito de Colasay, Provincia de Jaén de la región de Cajamarca.</p>
Foto N°3	Foto N°4

<b>PLAN DE MANTENIMIENTO CORRECTIVO</b>		
<b>NORMAS DE SEGURIDAD</b>	Utilizar los equipos de protección personal.	
<b>DEFICIENCIAS DETECTADAS EN LA INSPECCION VISUAL</b>	<b>ACTIVIDADES</b>	<b>UBICACIÓN</b>
Sistema sin la protección de puesta a tierra	Instalación de nuevas puestas a tierra	-SED E241236, centro Poblado Mesones Muro, distrito y provincia de Jaén de la región de Cajamarca. -Seccionamiento I520048 centro Poblado Ahuyaca, distrito de Colasay, Provincia de Jaén de la región de Cajamarca.
Cruceta en mal estado	Cambio de cruceta	-Estructura 181, distrito de Cumba, Provincia de Utcubamba, Departamento de Amazonas.
Cable de puesta a tierra cortado	Empalme de conductor de bajada a tierra	-Estructura 147, centro Poblado Tactago, distrito de Cumba, Provincia de Utcubamba, Departamento de Amazonas. -Estructura N°30, centro Poblado Buenos Aires, distrito de Lonya Grande, Provincia de Utcubamba, Departamento de Amazonas. -Estructura N°27. Ubicación: Centro Poblado Buenos Aires, distrito de Lonya Grande, Provincia de Utcubamba, Departamento de Amazonas.

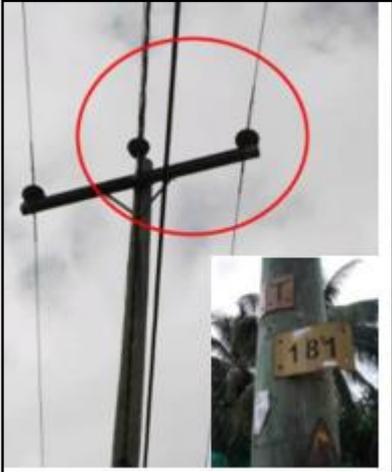
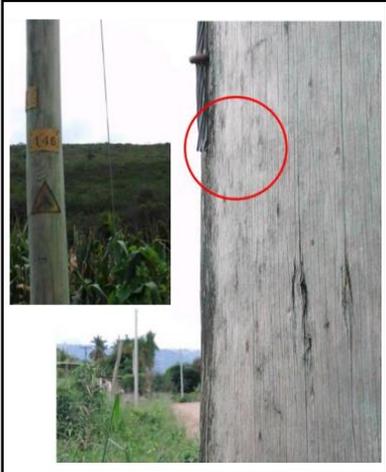
<p>Cruceta en mal estado. Estructura: EMT 181. Tramo de cumba a Lonya Grande. Ubicación: distrito de Cumba, Provincia de Utcubamba, Departamento de Amazonas.</p>	<p>Conductor de puesta a tierra cortado. Ubicación: Estructura: 147 Centro Poblado Tactago, distrito de Cumba, Provincia de Utcubamba, Departamento de Amazonas.</p>

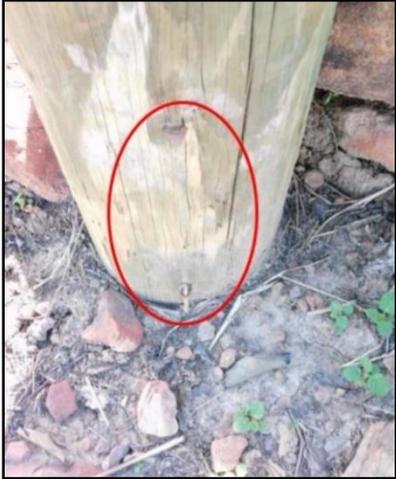
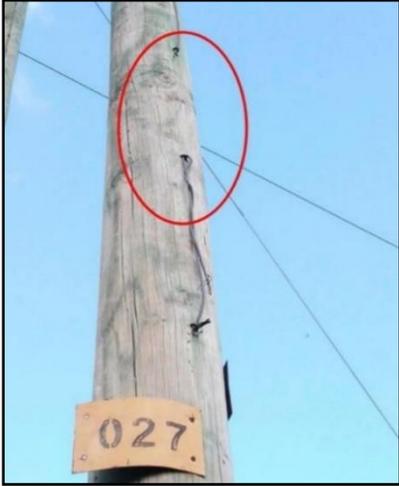
Foto N°5	Foto N°6

<p>Conductor de puesta a tierra cortado. Estructura: Poste N°30. Ubicación: Centro Poblado Buenos Aires, distrito de Lonya Grande, Provincia de Utcubamba, Departamento de Amazonas.</p>	<p>Conductor de puesta a tierra cortado. Estructura: Poste N°27. Ubicación: Centro Poblado Buenos Aires, distrito de Lonya Grande, Provincia de Utcubamba, Departamento de Amazonas.</p>
Foto N°7	Foto N°8

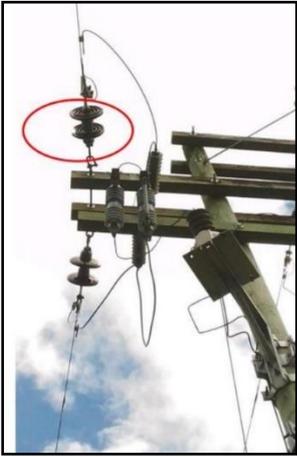
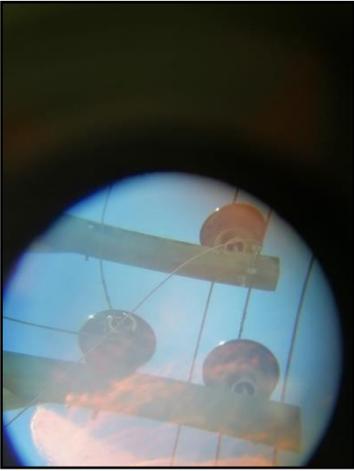
<p>Aislador de suspensión fisurado, seccionamiento I244035. Ubicación: Caserío Carachupa, distrito de Lonya Grande, Provincia de Utcubamba, Departamento de Amazonas.</p>	<p>Aislador tipo pin inclinado. SED E241325. Lonya Grande, Provincia de Utcubamba, departamento de Amazonas.</p>

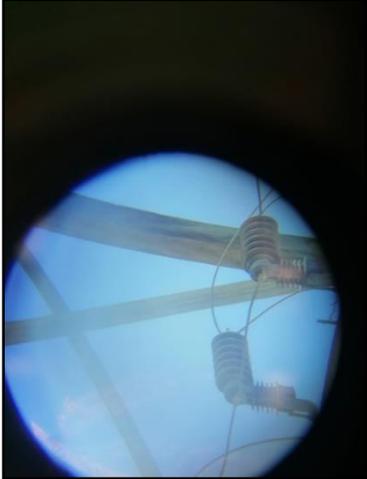
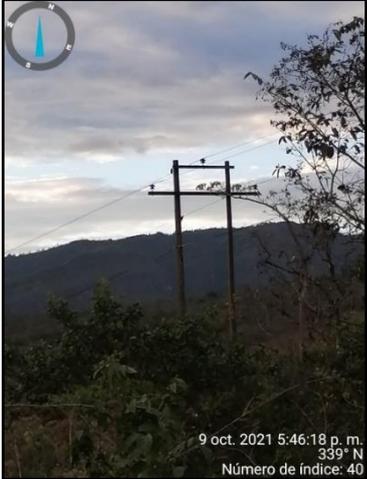
Foto N°9	Foto N°10

<p data-bbox="1123 752 1294 801">9 oct. 2021 5:46:18 p. m. 339° N Número de índice: 40</p>
<p data-bbox="245 875 804 994">Pararrayo con suciedad en SED E241201. Tramo Cumba a Lonya Grande. Ubicación distrito de Cumba, Provincia de Utcubamba, departamento de Amazonas.</p>	<p data-bbox="831 875 1390 1025">Presencia de pájaro carpintero, realizando orificios en los postes de madera. SED E241215 Tramo Cumba a Lonya Grande. Ubicación: distrito de Lonya Grande provincia de Utcubamba, departamento de Amazonas.</p>
Foto N°11	Foto N°12

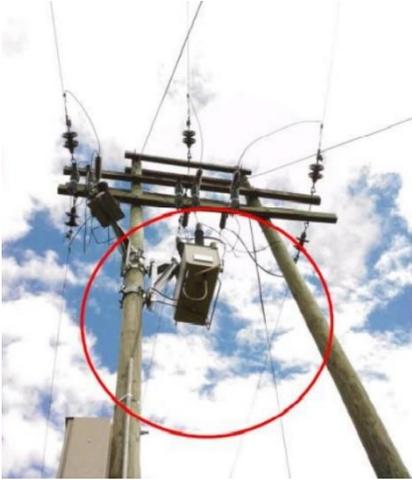
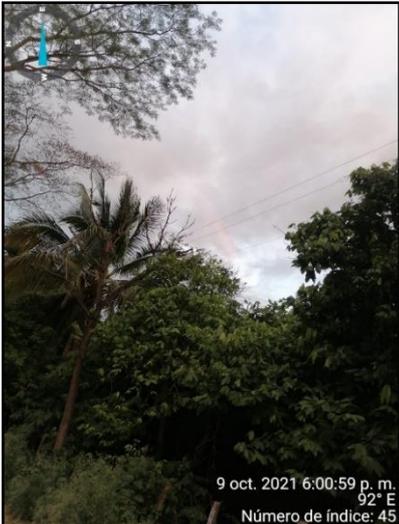
<p data-bbox="1123 1619 1310 1668">9 oct. 2021 6:00:59 p. m. 92° E Número de índice: 45</p>
<p data-bbox="245 1713 804 1890">Equipo de protección inoperativo, se observa que está desconectado de la línea energizada del seccionamiento I244035. Tramo Cumba a Lonya Grande. Ubicación Caserío Carachupa, distrito de Lonya Grande, Provincia Utcubamba, departamento de Amazonas.</p>	<p data-bbox="831 1713 1342 1832">Ramas de árboles dentro de la faja de servidumbre. Ubicación distrito de Cumba, Provincia de Utcubamba, departamento de Amazonas.</p>

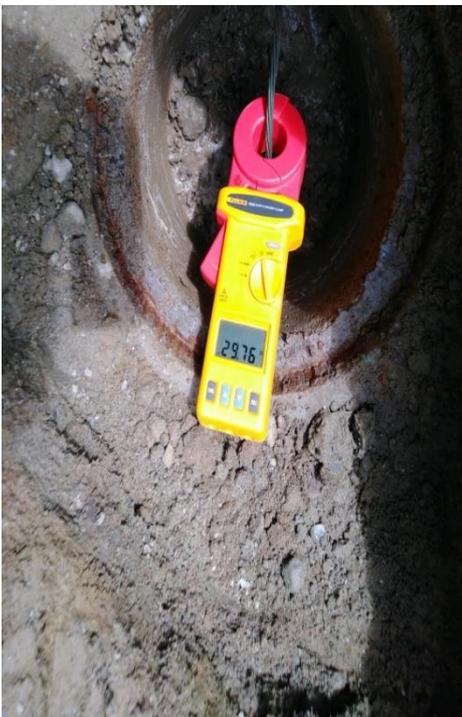
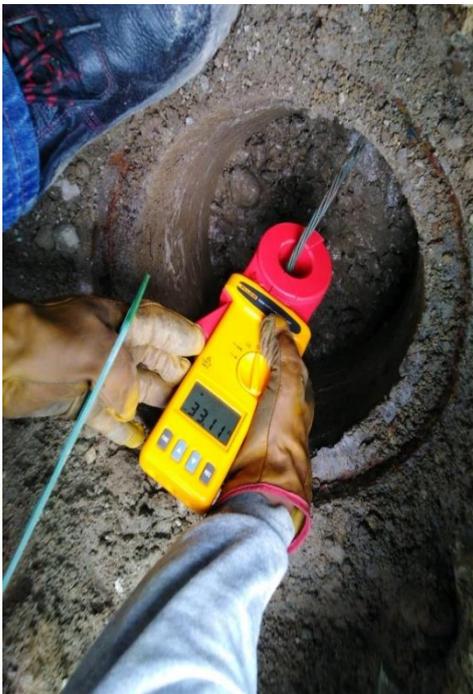
Foto N°13	Foto N°14

<p>La resistencia en la puesta a tierra es de 29.76 <math>\Omega</math> SED E241325. Lonya Grande, Provincia de Utcubamba, departamento de Amazonas.</p>	<p>La resistencia en la puesta a tierra es de 33.11 <math>\Omega</math> en SED E241201. Tramo Cumba a Lonya Grande. Ubicación distrito de Cumba, Provincia de Utcubamba, departamento de Amazonas.</p>

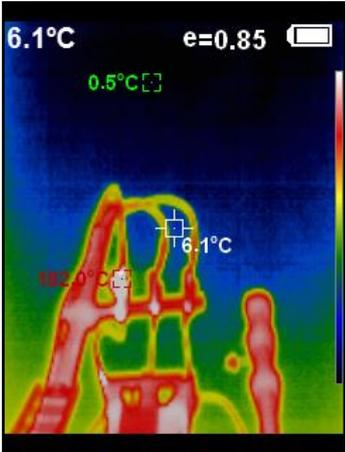
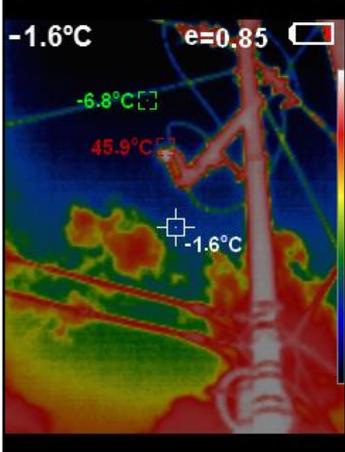
Foto N°15	Foto N°16

<p>Temperatura de 182.9 °C en bornes de seccionador tipo Cut Out. SED E241202. Ubicación: Cumba.</p>	<p>Temperatura de 45.9 °C en bornes de seccionador tipo Cut Out. Seccionamiento I520754. Ubicación: entrada a Lonya Grande.</p>
Foto N°17	Foto N°18

DEFICIENCIAS DETECTADAS EN LA INSPECCION TERMOGRÁFICA	ACTIVIDADES	UBICACIÓN
Temperatura elevada en bornes de seccionador tipo cut out	Cambio de seccionador tipo cut out.	<ul style="list-style-type: none"> <li>- SED E241202. Ubicación: Cumba.</li> <li>- Seccionamiento I520754. Ubicación: entrada a Lonya Grande.</li> <li>- SED E241324. Tramo Cumba a Lonya Grande. Ubicación distrito de Cumba, Provincia de Utcubamba, departamento de Amazonas.</li> <li>- SED E241102. Ubicación: Chamaya.</li> </ul>
Temperatura de 44.7 °C en seccionador tipo cut out	Ajuste de bornes y limpieza.	<ul style="list-style-type: none"> <li>- SED E241325. Lonya Grande, Provincia de Utcubamba, departamento de Amazonas.</li> </ul>
Temperatura elevada en transformador	Revisión de cantidad de aceite, ajuste y limpieza a los bornes, regulación de TAP.	<ul style="list-style-type: none"> <li>- SED E241150. Tramo Cumba a Lonya Grande. Ubicación distrito de Cumba, Provincia de Utcubamba, departamento de Amazonas.</li> <li>- SED E241201. Tramo Cumba a Lonya Grande. Ubicación distrito de Cumba, Provincia de Utcubamba, departamento de Amazonas.</li> </ul>

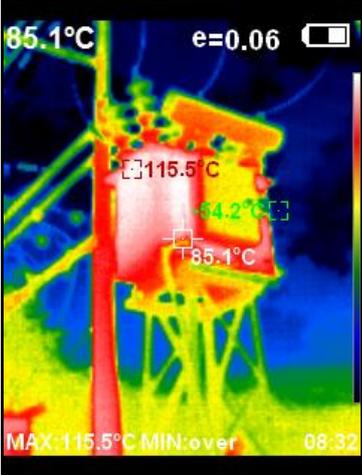
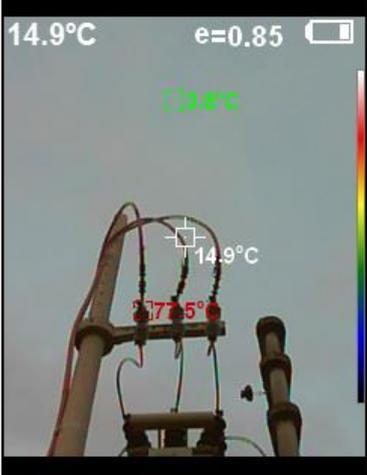
<p>Temperatura de 115.5 °C en carcasa del transformador, SED E241150. Tramo Cumba a Lonya Grande. Ubicación distrito de Cumba, Provincia de Utcubamba, departamento de Amazonas.</p>	<p>Temperatura de 77.5 °C seccionadores tipo Cut Out, SED E241324. Tramo Cumba a Lonya Grande. Ubicación distrito de Cumba, Provincia de Utcubamba, departamento de Amazonas.</p>

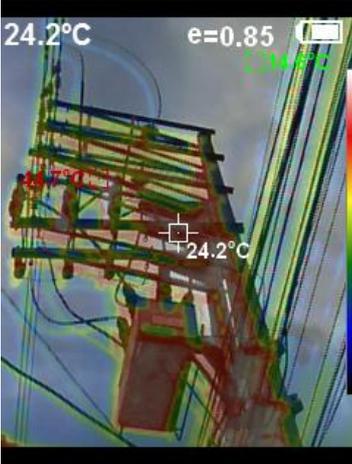
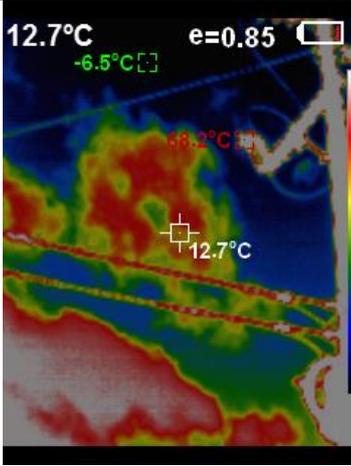
Foto N°19	Foto N°20

<p>Temperatura de 44.7 °C en seccionador Tipo Cut Out SED E241325. Lonya Grande, Provincia de Utcubamba, departamento de Amazonas.</p>	<p>Temperatura de 68.2 °C seccionador Tipo Cut Out, SED E241102. Ubicación: Chamaya.</p>
Foto N°21

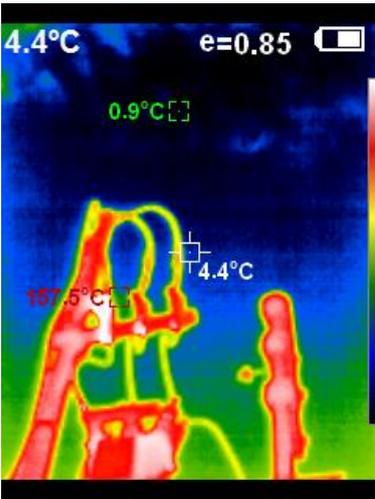
<p>Temperatura de 157.5 °C en carcasa del transformador y seccionadores tipo cut out, SED E241201. Tramo Cumba a Lonya Grande. Ubicación distrito de Cumba, Provincia de Utcubamba, departamento de Amazonas.</p>
