**UNIVERSIDAD CÉSAR VALLEJO**

**Rehabilitación del pavimento flexible de la Calle y Prolongación  
Francisco de Zela, Trujillo – La Libertad**

TESIS PARA OBTENER EL TÍTULO PROFESIONAL DE:  
Ingeniero Civil

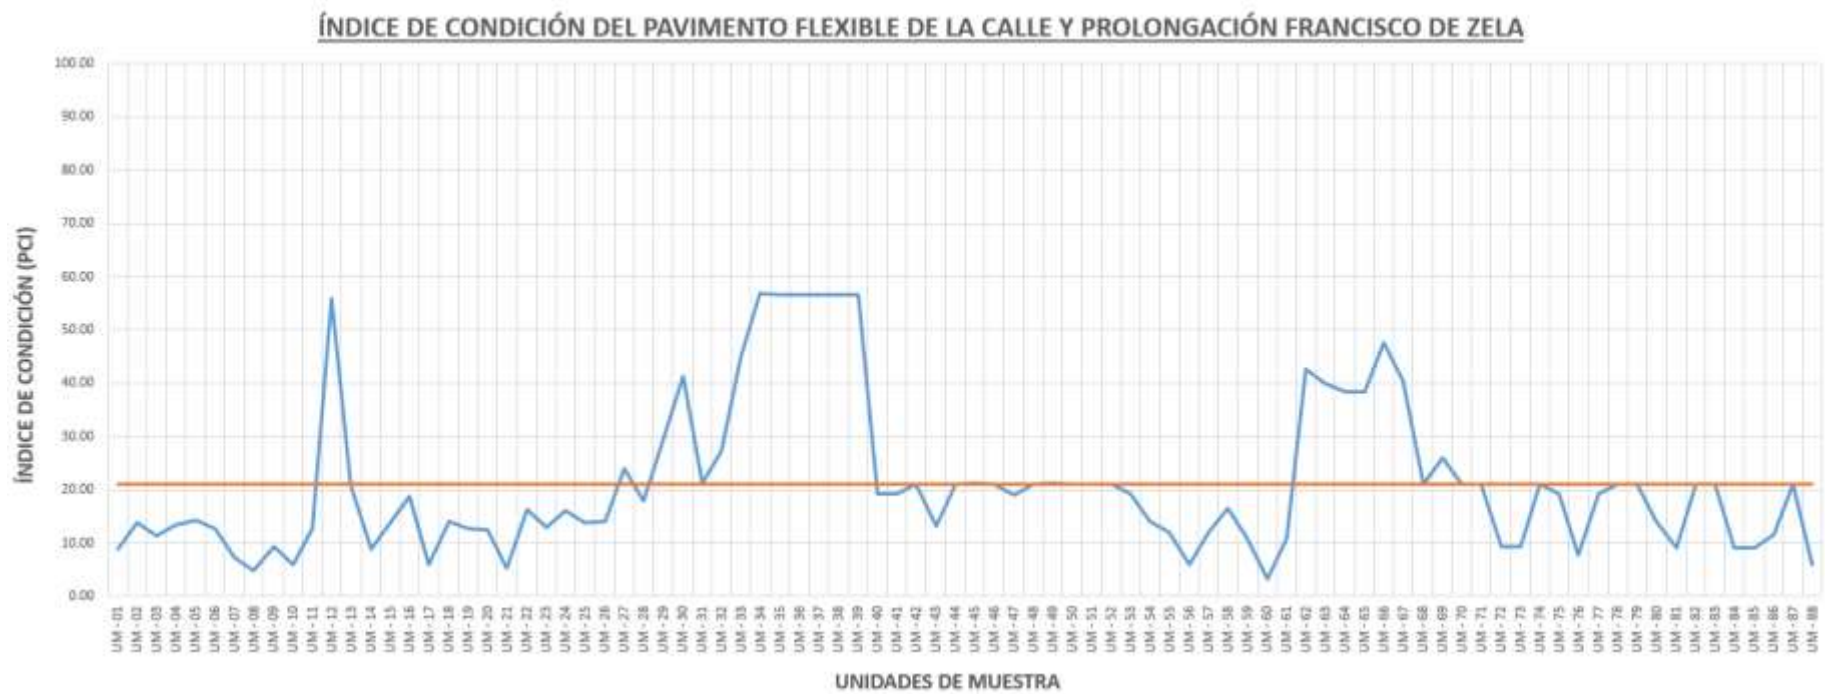
**Figura 43.** Perfil del índice de la condición del estado del pavimento de la Calle y Prolongación Francisco de Zela

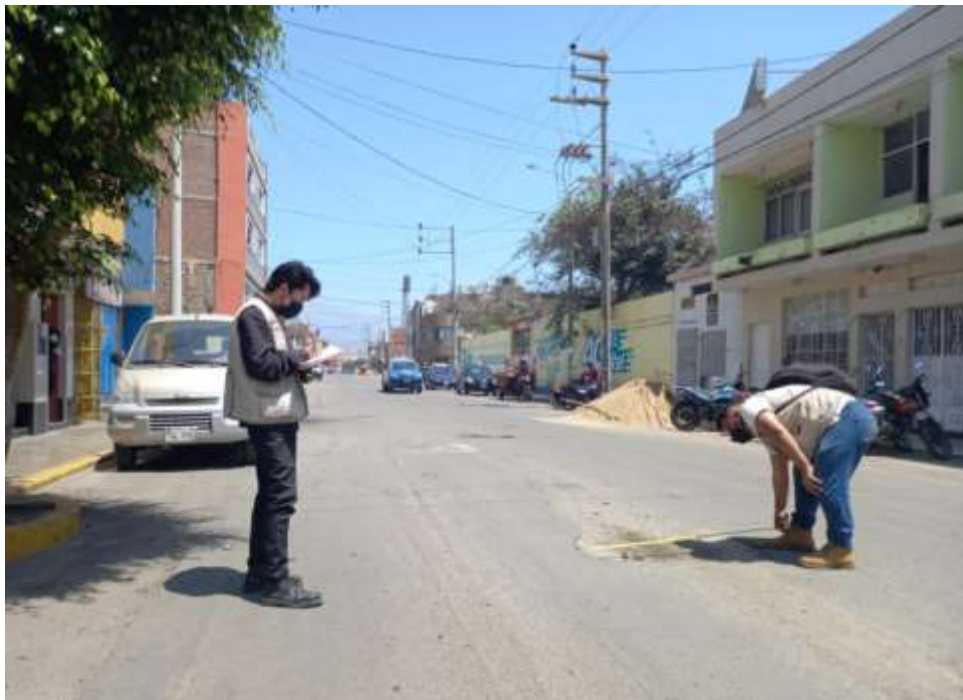
**Fotografía 02:** Inspección visual de las fallas del pavimento

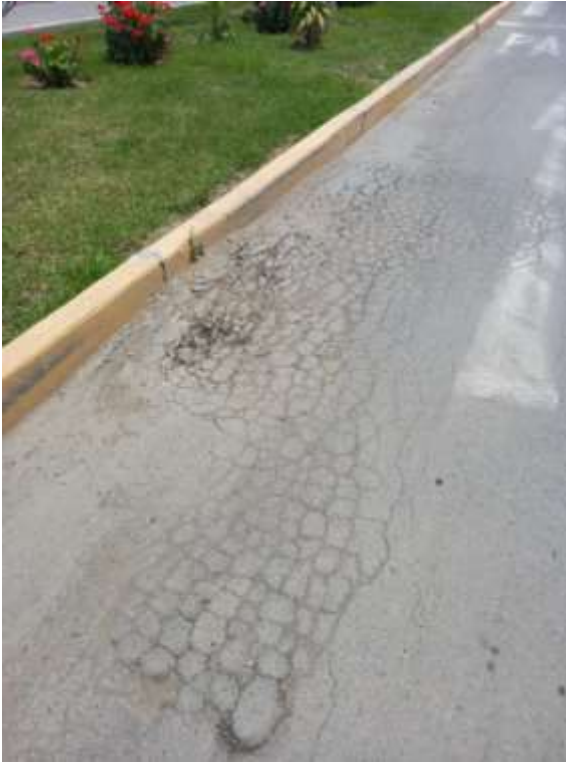
**Fotografía 03:** Piel de cocodrilo

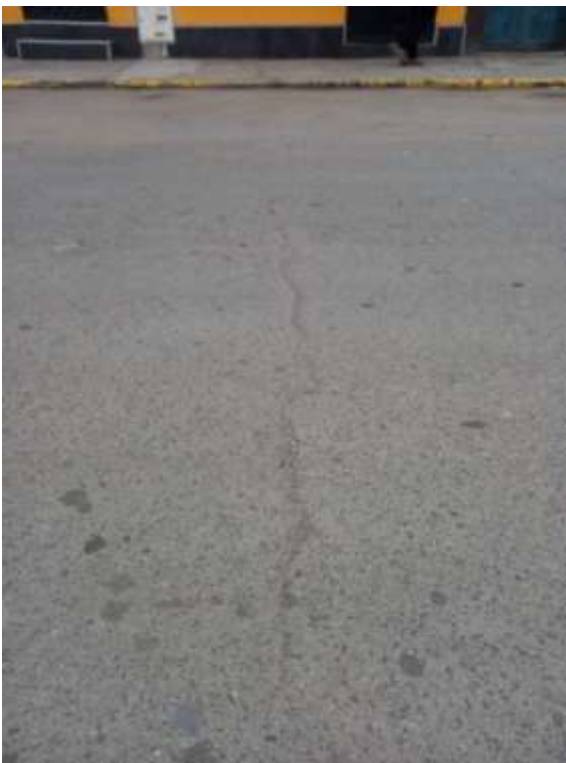
**Fotografía 05:** Grietas longitudinales y transversales

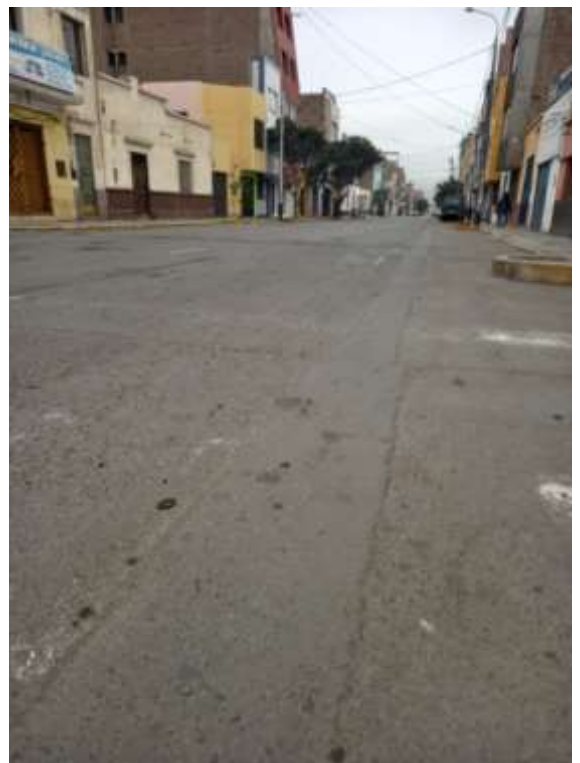
**Fotografía 06:** Parcheo

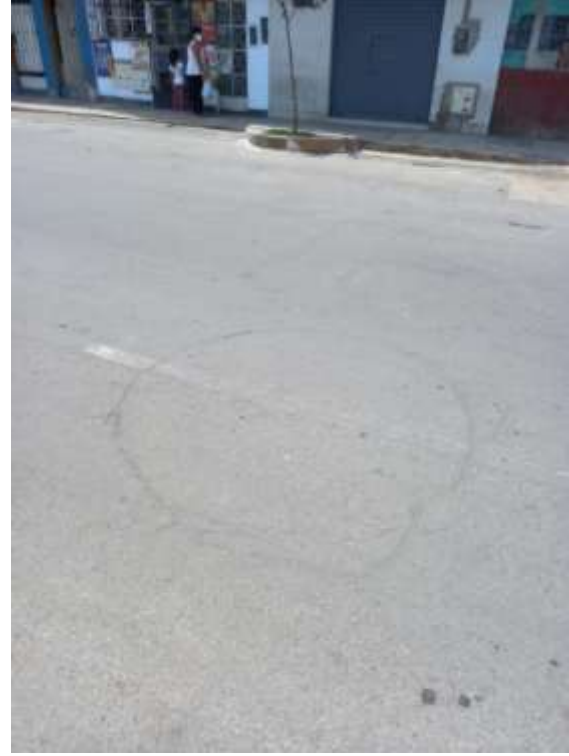
**Fotografía 08:** Grieta parabólica
