**“Evaluación de las Patologías del Pavimento Rígido de la AV. Piura
cuadra 01 hasta cuadra 03, Provincia de Tumbes - 2021”**

TESIS PARA OBTENER EL TÍTULO PROFESIONAL DE:

2021

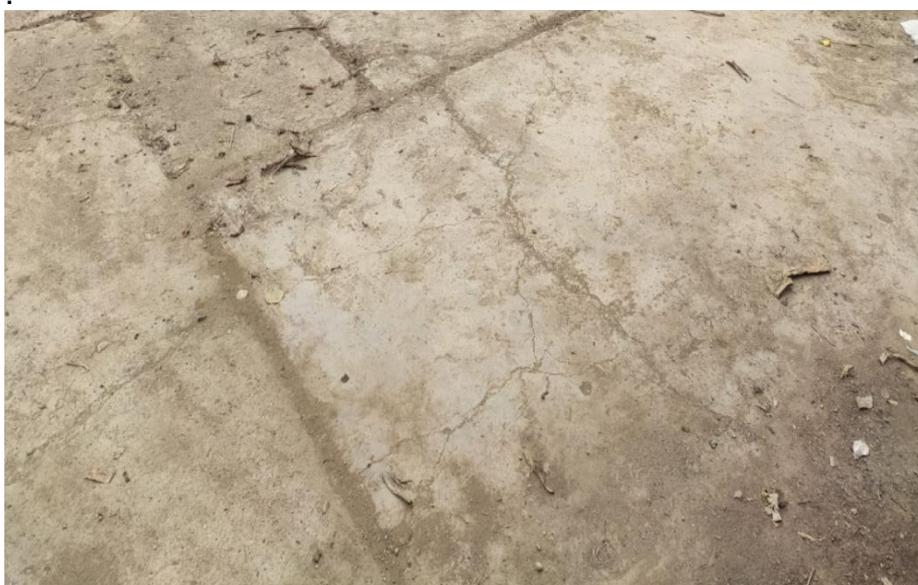
Figura 4 Falla de grietas lineal

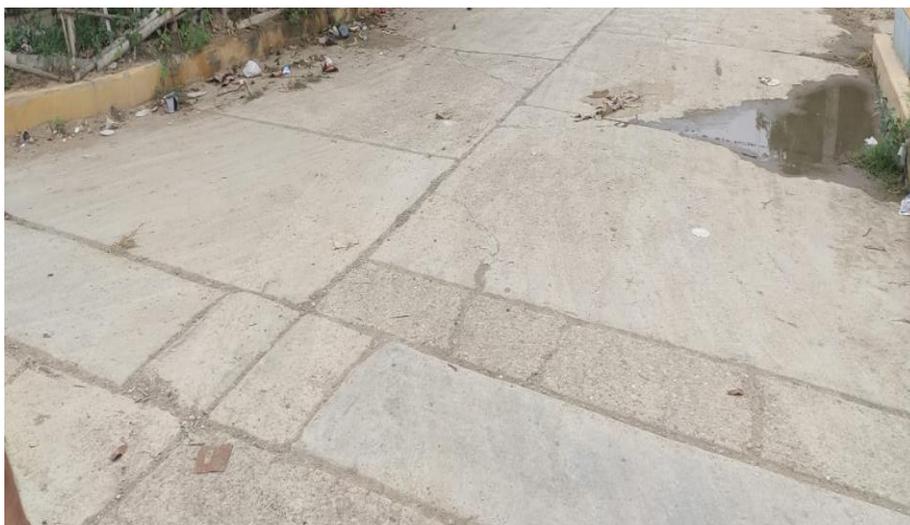
Figura 6 Falla de parche pequeño

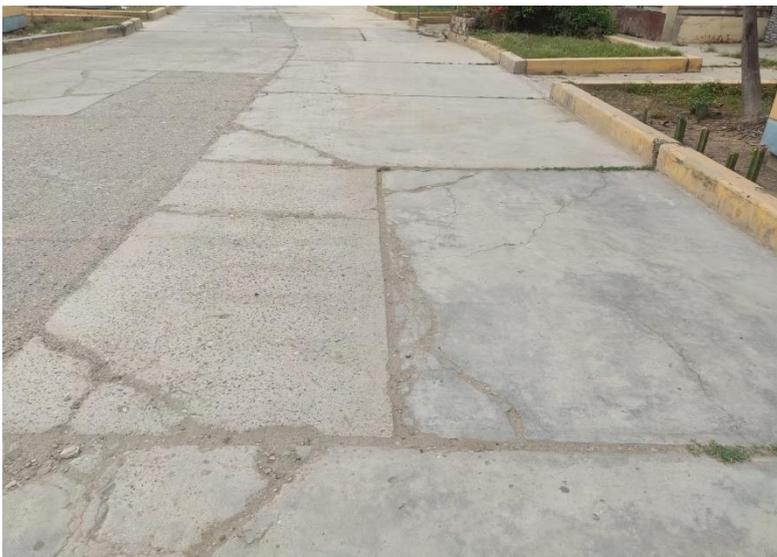
Figura 10 NO cuenta con drenaje
